OCENA MODERNIZACJI WAŁU PRZECIWPOWODZIOWEGO PRZY UŻYCIU
RADARU GPR

ESTIMATION OF FLOOD BANK MODERNIZATION WITH USING GPR RADAR

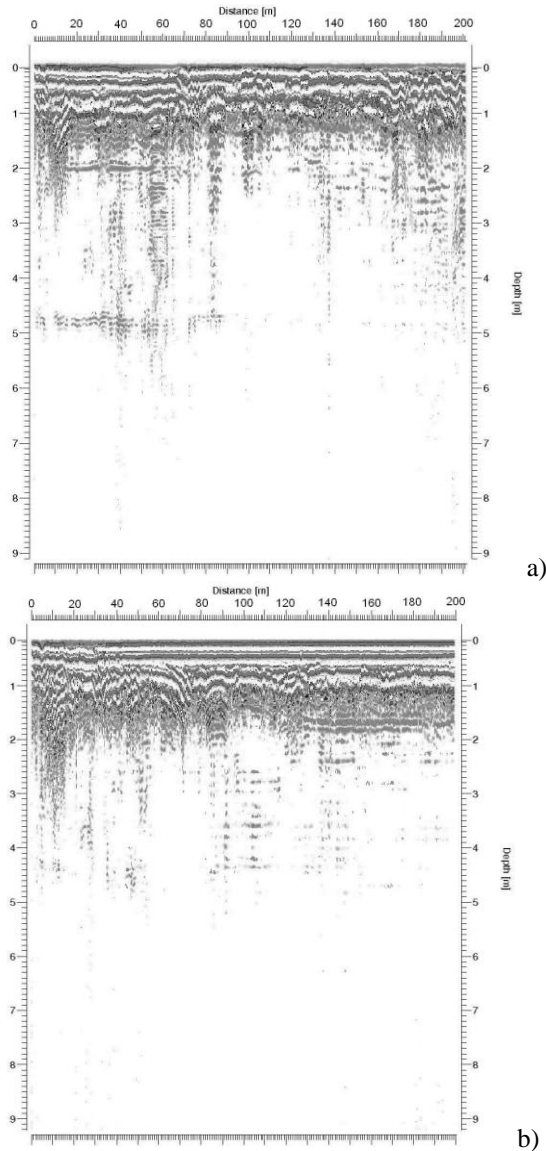
Rys.2 Wyniki pomiarów odcinka wału przeciwpowodziowego radarem GPR: a) przed remontem wału, b) po remoncie wału

Badania przeprowadzone radarem GPR w 2005 roku, wskazywały wiele niejednorodności w strukturze wału. Na przykładowym 200 metrowym odcinku (rys.2a) widoczne były niejednorodności na początku wału (do 20 m), w okolicach 70 m, 100 m i znacząca niejednorodność pomiędzy 160 a 200 m. Badania rozpoczęto od linii jezdni przy moście Jagiellońskim zatem pierwszy odcinek (około 20 m) jest odcinkiem chodnika i obrazuje infrastrukturę techniczną prowadzoną w nim. Kolejne niejednorodności występują w samym wale. Duża niejednorodność pomiędzy 160 a

200 m może być interpretowana jako wyrwa w wale która miejscowo została naprawiona.

Na rys.2b przedstawiono wyniki badań przykładowego odcinka wału po przeprowadzeniu remontu. Pierwsze 20 m wału (odcinek chodnika) jest niezmienny – remont nie obejmował chodników i ich infrastruktury. Widać wyraźnie, że remont wału rozpoczął się od około 30 m jego długości. Wyraźne są nasypane i ubite nowe warstwy wału do głębokości 0,5 – 0,6 m. Warstwa o takiej grubości (0,5–0,6 m) została usunięta i zastąpiona nową. Wnioskować można również, że na odcinku od około 140 m do 200 m (domniemana wyrwa w wale), przeprowadzono gruntowny remont wybierając znacznie głębszą warstwę wału (do 2 m), zastępując ją nową.

Z porównania wyników sprzed i po remoncie wału widać, że większość niejednorodności w jego strukturze została skutecznie naprawiona. Jednak niektóre z nich zostały pominięte, np. niejednorodność na 70 m wału. Wał w tym miejscu został wyrównany do głębokości około 0,5 – 0,6 m, ale głębiej wału wyraźnie jest widoczna poprzednia niejednorodność. Rodzi to pewne obawy o prawidłowo wykonany remont w tym miejscu wału.

Na podstawie analizy uzyskanych wyników stwierdzono, że przy remoncie wału pominięto wiele niejednorodności usytuowanych głębiej niż 0,5 – 0,6 m. Rodzi to pewne obawy, czy w tych miejscach struktura wału jest spójna. Czy miejsca te dalej nie stanowią zagrożenia dla spójności całego wału. Czy w tych miejscach w czasie wysokiego stanu wody nie będzie dochodziło do przesiąkania wału i stwarzania zagrożenia powodziowego.
