**Sborník vědeckých prací Vysoké školy báňské - Technické univerzity Ostrava**

**Radim ČAJKA<sup>1</sup>, Petr MARTINEC<sup>2</sup>****PORUCHY STAVEBNÍCH OBJEKTŮ VLIVEM OBJEMOVÝCH ZMĚN  
OCELÁRENSKÉ STRUSKY****STRUCTURAL FAILURES OF BUILDINGS CAUSED BY VOLUME CHANGES  
OF STEEL SLAG****Abstrakt**

Článek se věnuje poruchám stavebních objektů vlivem objemových změn ocelárenské strusky v podloží nemocnice v Ostravě – Porubě. Budovu tvoří monolitická železobetonová skeletová konstrukce s podlahovými deskami založenými na struskovém podloží. Poslední naměřené přírůstky deformací prokazují, že bobtnání strusky v podloží pokračuje a dle naměřených závislostí nedochází k ustálení pohybů.

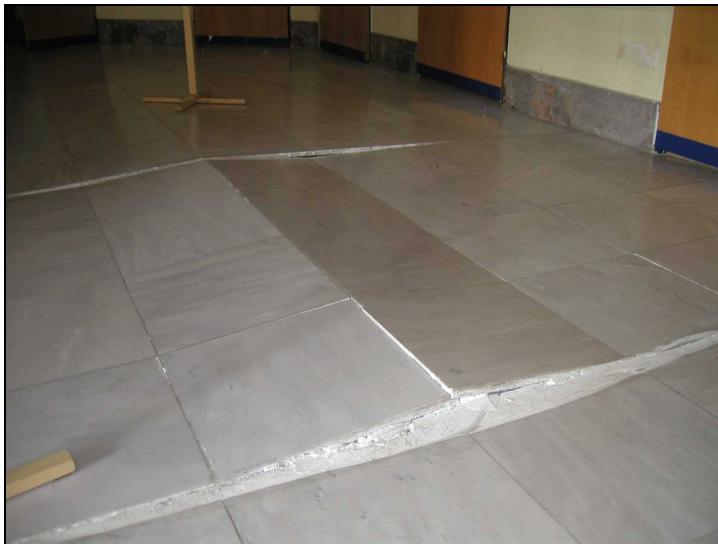
a navazujících příčkách. Dveřní otvory a zárubně jsou pokřivené a zkosené, povrch podlah je vyboulený směrem nahoru a prostoupou trhlinami. Ve vstupní části před sociálním zařízením (WC muži, ženy, úklidové komory) dochází k vyboulení a odlupování dlaždic viz obr. 1.

Obr. 1: Deformace podlahy a dlažby

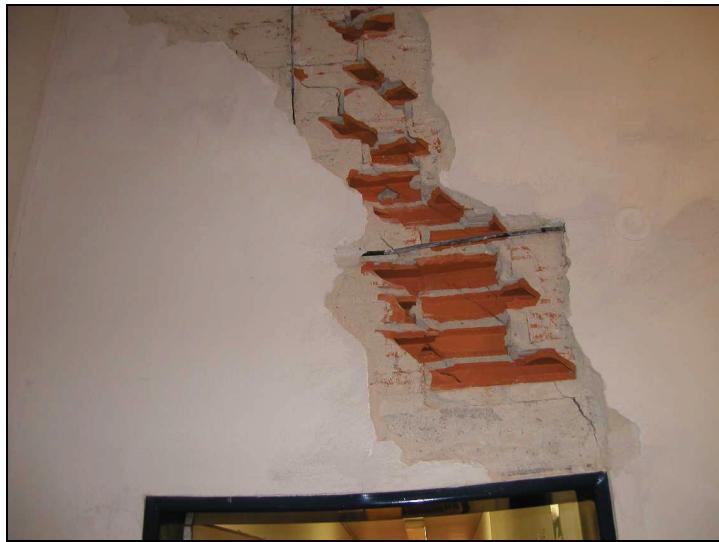
Na některých místech již dosahují deformace takových hodnot, že dochází k destrukci zdíva a odpadávání části děrovaných cihel, viz obr. 2 [1].

Obr. 2: Pohled na rozdrcené zdívo příčky

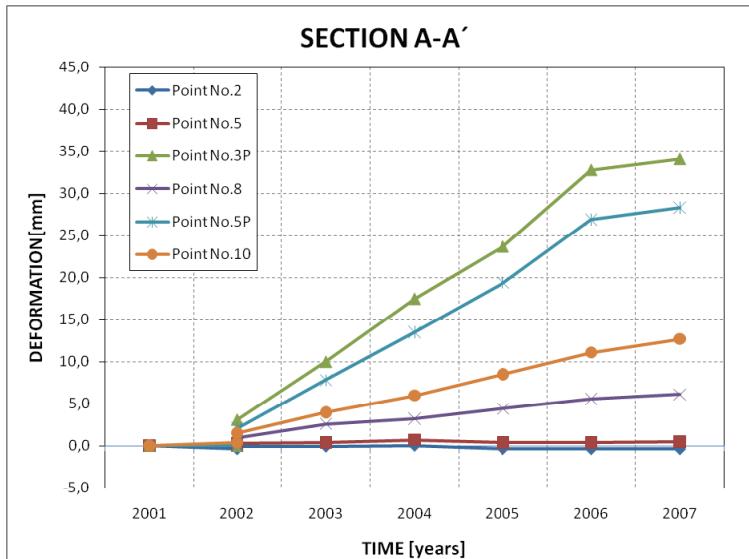
Obr. 3: Časový průběh svislých deformací měřených bodů v řezu A-A'

Časový průběh deformací v jednotlivých příčných profilech a bodech je zřejmý z obr. 3 až 6. Maximální vyboulení podlahy dosáhlo za období od 23. 01. 2002 do 24. 1. 2008 hodnoty 46,1 mm a za dalších 15 měsíců k 24. 4. 2008 pak hodnoty 46,1 mm (maximální přírůstek 6,5 mm za 15 měsíců). K této hodnotě je však nutno přičíst počáteční deformace cca 110 mm, takže k poslednímu měření dosáhly výškové nerovnosti podlahy přes 150 mm a deformace stále pokračují. Tyto pokračující deformace zřejmě souvisí s další reakcí s vodou či vodní párou, která může být

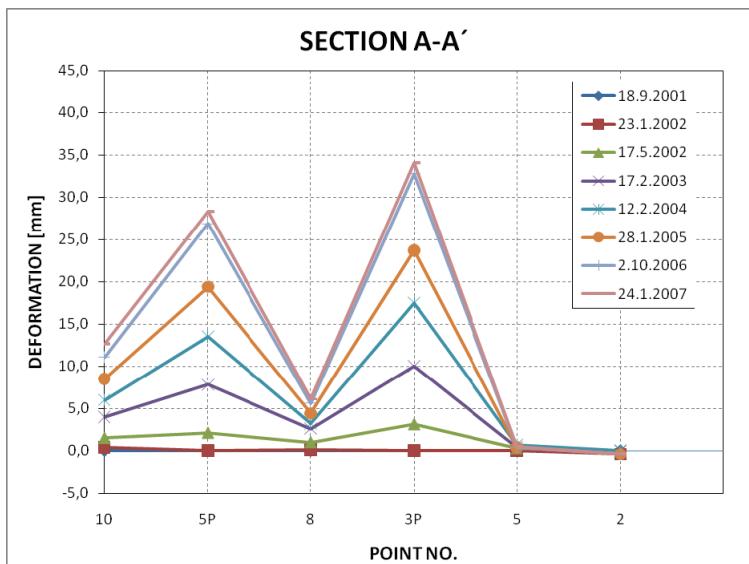
Z výsledků měření jednoznačně vyplývá, že nedochází k sedání pilotových základů, ale k vyboulení podlahových konstrukcí směrem nahoru. U některých sloupů je dokonce naměřena jejich deformace směrem nahoru (negativní sedání).

Obr. 4: Průběh svislých deformací měřených bodů na sloupech a na podlaze v řezu A-A'

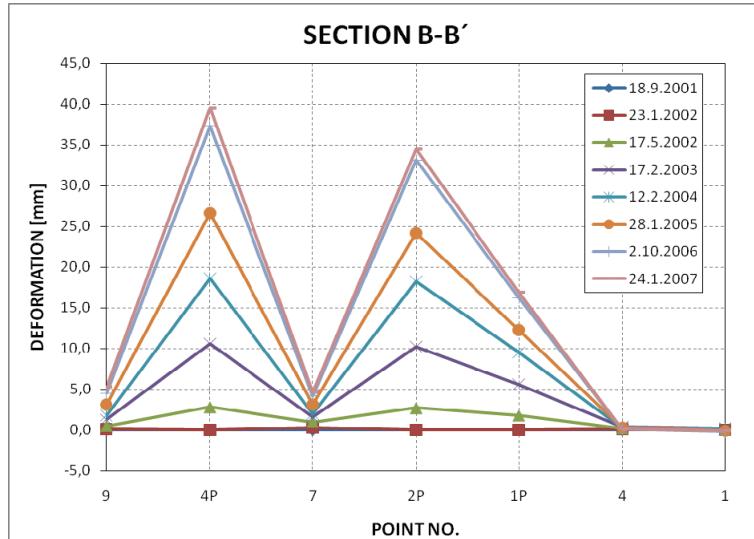
Obr. 5: Průběh svislých deformací měřených bodů na sloupech a na podlaze v řezu B-B

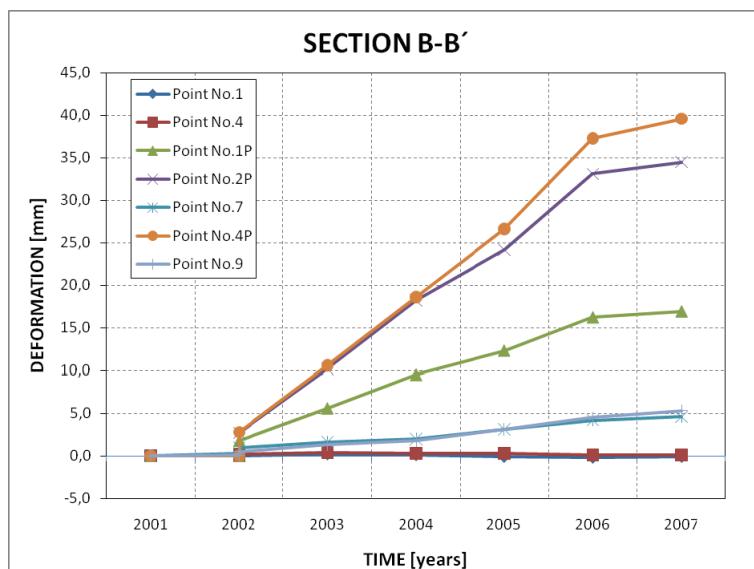
Obr. 6: Časový průběh svislých deformací měřených bodů v řezu B-B

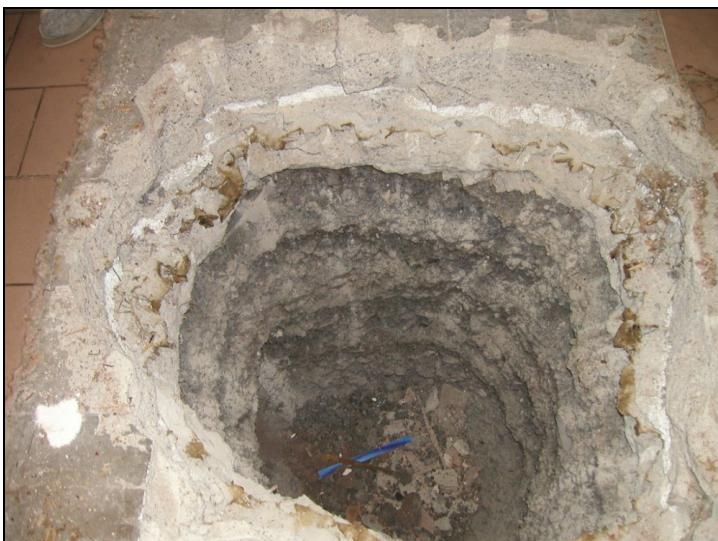
Obr. 7: Kopaná sonda uvnitř objektu pro odběr vzorků

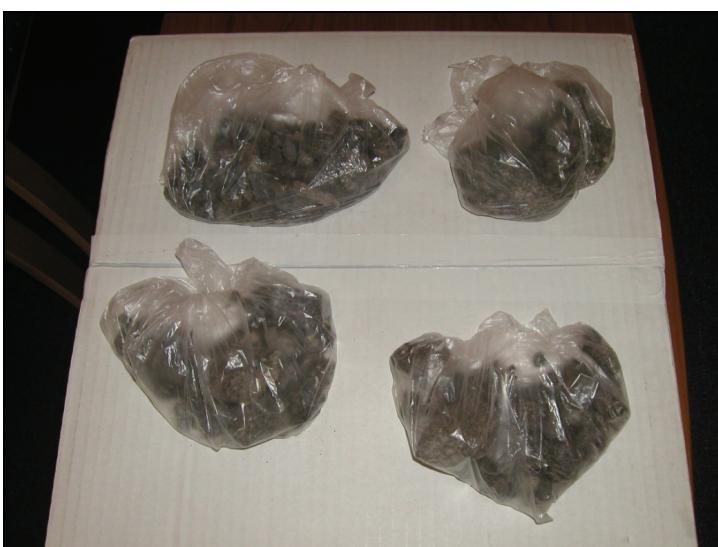
Obr. 8: Analyzované vzorky strusky odebrané z kopané sondy v podloží stavby

Reakce výluhu je zásaditá (pH 8-9). Podle spektroskopické analýzy lze v tomto odseparovaném materiálu identifikovat produkt hydratace periklasu  $MgO$  na brucit  $Mg(OH)_2$  a jeho karbonatovaný produkt magnezit  $MgCO_3$ . Jedná se o minerály mnohonásobně zvětšující objem při hydrataci a karbonataci.

Reakce výluhu je mírně kyselá až neutrální pH 6,1. Z mineralogického rozboru je patrné, že tmelem této prachovito-písčité mezerovité hmoty s úlomky ocelářské strusky nad 2 mm jsou sekundární minerály vzniklé hydratací a karbonatací ocelářské strusky a to především brucit a karbonát (magnezit a kalcit) a méně pak opálu podobná hmotá a CSH na povrchu zrn především sklovité ocelářské strusky.
