**CARACTERIZAÇÃO HIDRÁULICA, HIDROLÓGICA E DE TRANSPORTE SÓLIDO
DO EVENTO DE 20 DE FEVEREIRO DE 2010 NA BACIA HIDROGRÁFICA DA
RIBEIRA DE SANTA LUZIA – ILHA DA MADEIRA**

Ana Vanessa Afonso Spínola

Dissertação para a obtenção do Grau de Mestre em

Engenharia Civil

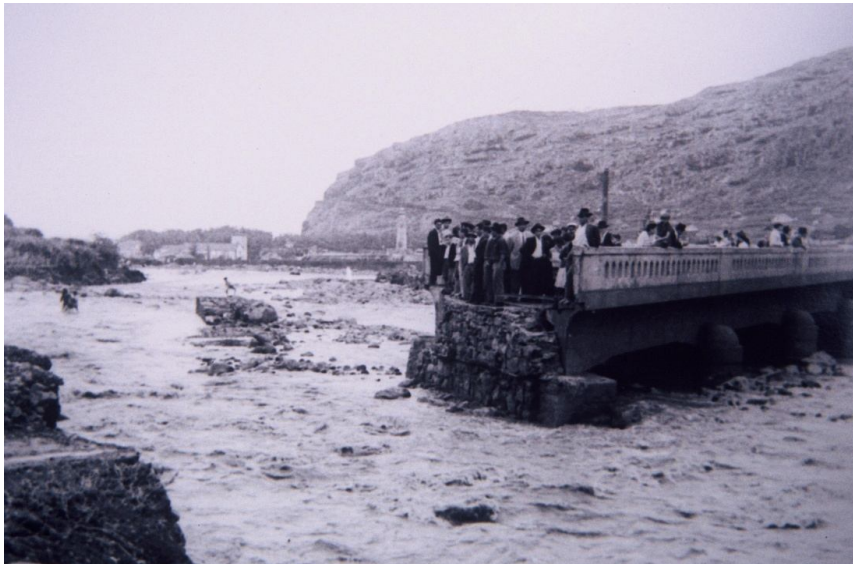
A Ponte Nova, na Estrada para o Caniçal, ficou só com a parte central pois os seus extremos foram arrastados pela força da enxurrada (Ver Figura 11).

Figura 11 - Ribeira de Machico - Ponte Nova [Fonte: Perestrellos Photographos]

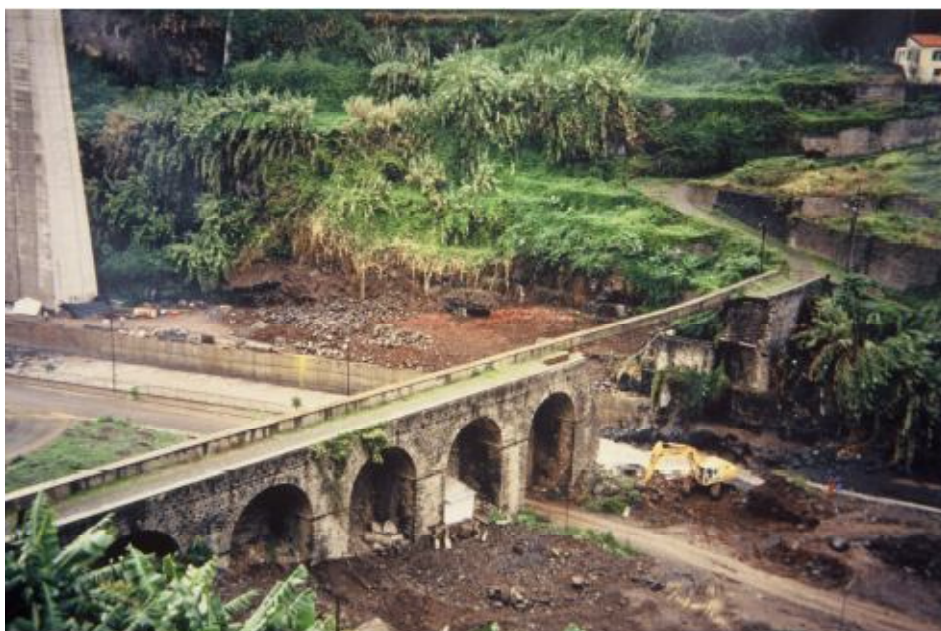
O caudal das ribeiras subiu consideravelmente, causando a destruição da ponte velha dos Socorridos e a queda da ponte de acesso à Estação de Tratamento do Tornos, na ribeira de Santa Luzia. Houve grande acumulação de material sólido nas secções terminais das ribeiras do Funchal e apesar desta enorme deposição, as ribeiras não transbordaram.

Figura 17 - Ponte velha da ribeira dos Socorridos, parcialmente destruída [Foto: Raimundo Quintal]

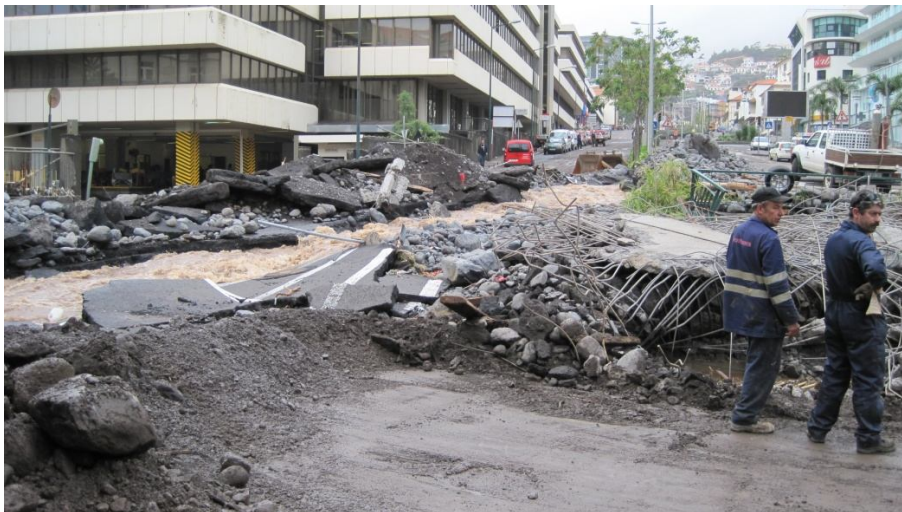
A jusante em frente ao Edifício do Dolce Vita registaram-se grandes danos, pois a força das águas era tão grande que acabou por levantar as lajes sobre a ribeira onde se situava uma pequena rotunda, também como partes da via. Ao sair por ali, a água enlameada e com detritos começou a circular pelos túneis que comunicam com a rotunda Sá Carneiro escoando para a marina do Funchal, inundando os armazéns dos clubes desportivos lá existentes e amontoando os túneis e a rotunda de pedras, troncos e lama.

Figura 19 - Destruição da Avenida Calouste Gulbenkian [Fonte: Desconhecido]

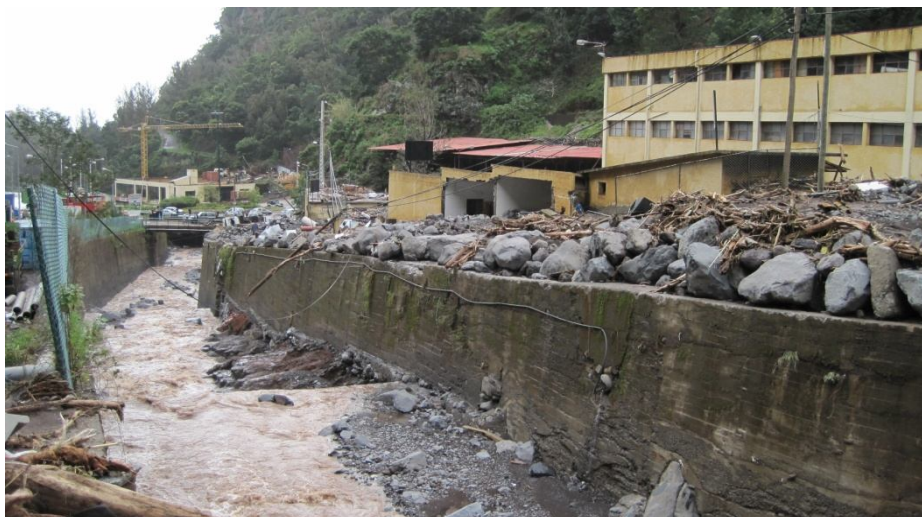
obedeceu ao seu percurso e transbordou as margens destruindo o acesso da Estrada da Fundoa para a Estrada da Fundoa de Cima. Causando muita deposição de material e inundação dos edifícios circundantes.

Figura 20 - Deposição de material sólido na Fundoa [Fonte: Jorge Freitas – Secretaria Regional do Equipamento Social]

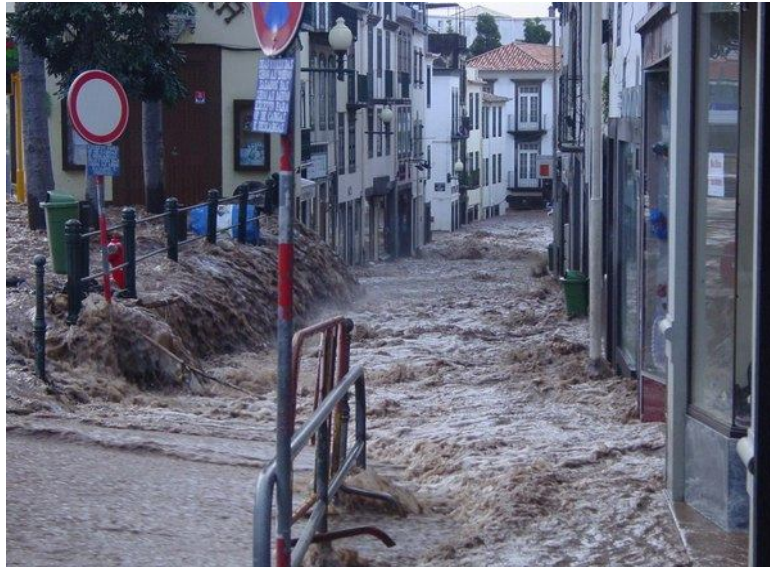
A jusante na baixa do Funchal, todo o material sólido depositou-se naquelas secções impedindo a passagem do escoamento e provocando o transbordo da ribeira para a Rua 5 de Outubro, inundando a Rua dos Taneiros, Rua da Alfandega, Largo da Praça, Rua da Praia, Travessa dos Açougues, o Largo dos Varadouros e Avenida do Mar. Muitas lojas ficaram inundadas, preenchidas parcialmente por material proveniente da ribeira, com as fachadas destruídas e o seu interior destruído.

Figura 21 - Rua dos Tanoeiros inundada na tarde do dia do temporal [Fonte: <http://francis.fotosblogue.com/94724/Temporal-da-Madeira-2010-funchal/>, 11/10/10]

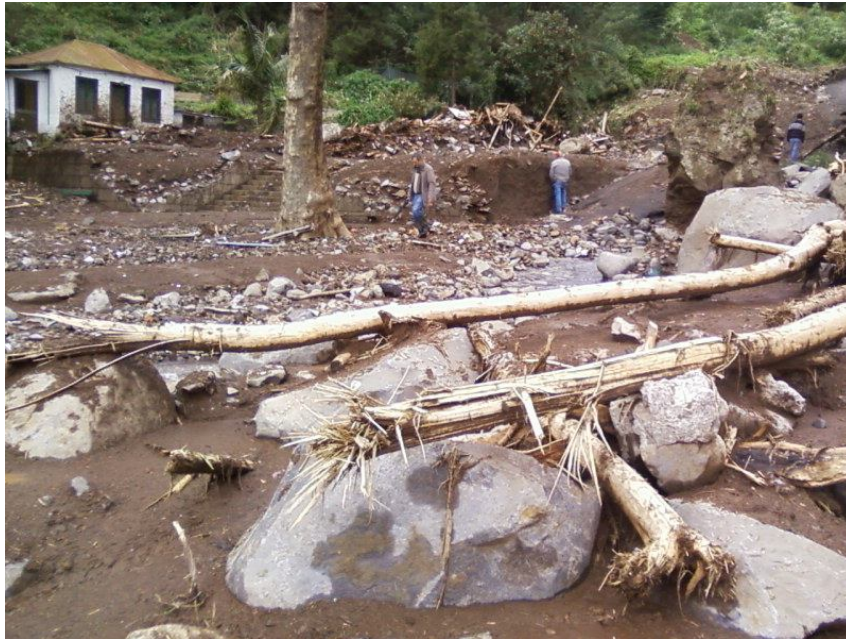
Na bacia hidrográfica da ribeira de João Gomes as áreas com danos em infra-estruturas sofridos a montante foram a estrada Luso-Brasileira, caminho da Lombada, largo das Babosas, travessa dos Poços, Travessa do Pina, Rua Pedro José Ornelas, Beco do Matadouro e Núcleo terminal da Rua da Pena. A capela das Babosas desapareceu completamente do seu local de implantação, devido à força das águas e detritos. O escoamento desenvolveu-se pela estrada até à Estrada Luso-Brasileira provocando a morte a várias pessoas que se encontravam na altura a percorrer a estrada nos seus carros (ver Figura 22).

Figura 22 - O local onde se situava a Capela das Babosas [Fonte: Desconhecido]

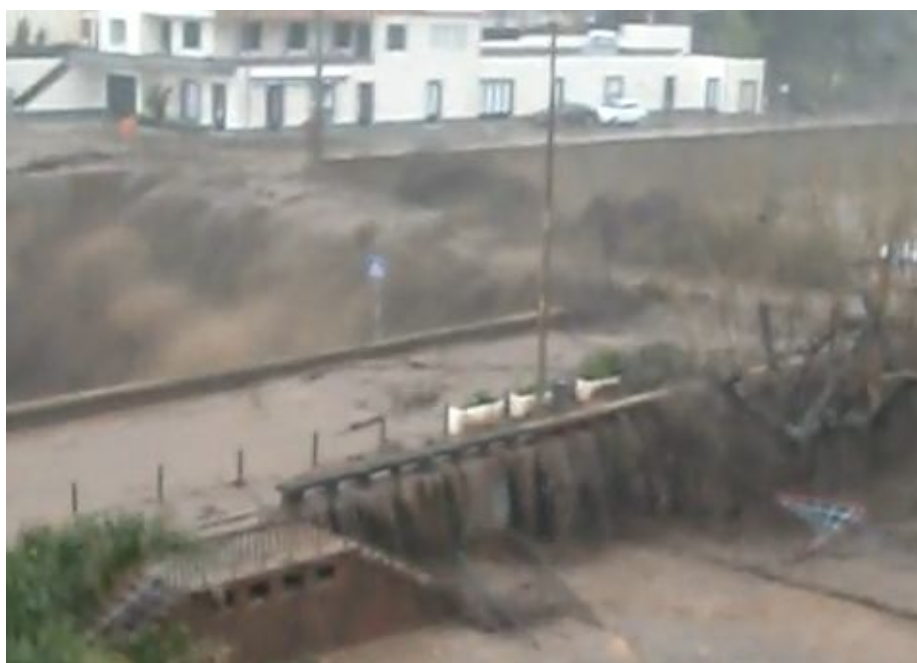
Para jusante os danos não foram tão intensos pelo facto de o material ter ficado sobretudo nas margens da ribeira na Serra de Água. Mas a força das águas também fez-se sentir na Ribeira Brava, onde um stand de automóveis e uma bomba de gasolina ficaram inundados com destruição de parte do armazém do stand que se encontrava junto à ribeira. As ruas pareciam ribeiros, com água a correr a uma grande velocidade. A maioria dos danos observou-se na ponte no centro da Ribeira Brava, pois foi aqui que a ribeira com a sua força destruiu a ponte e transbordou para as laterais inundando o adro, a igreja e as ruas contíguas (Ver Figura 27).

Figura 27 - Ponte do centro da Ribeira Brava que ficou danificada [Fonte:
<http://www.youtube.com/watch?v=N1ZAV2PSVu0&feature=related> , 11/10/10]

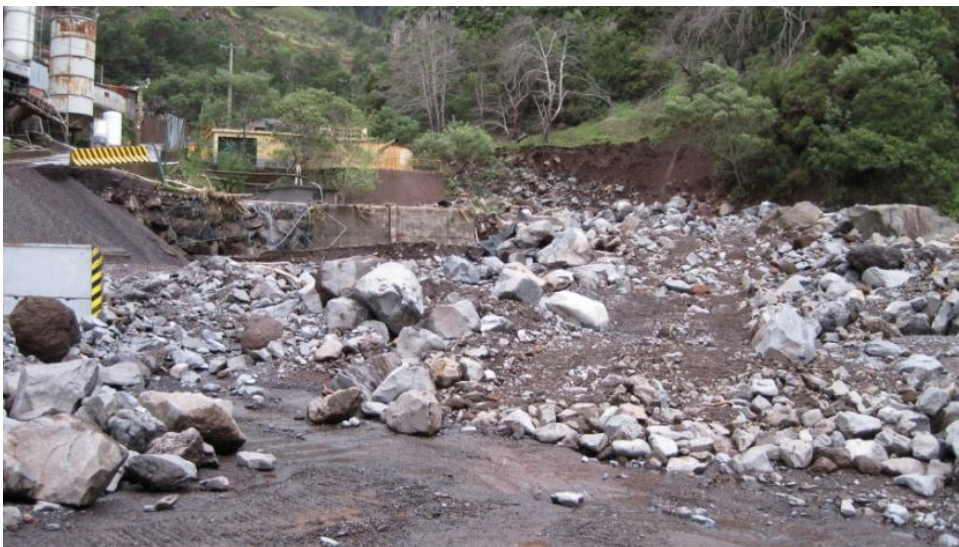
Figura 41 - Inundação na Fundoa de cima junto à Pedreira [Fonte: Jorge Freitas – Secretaria do Equipamento Social]

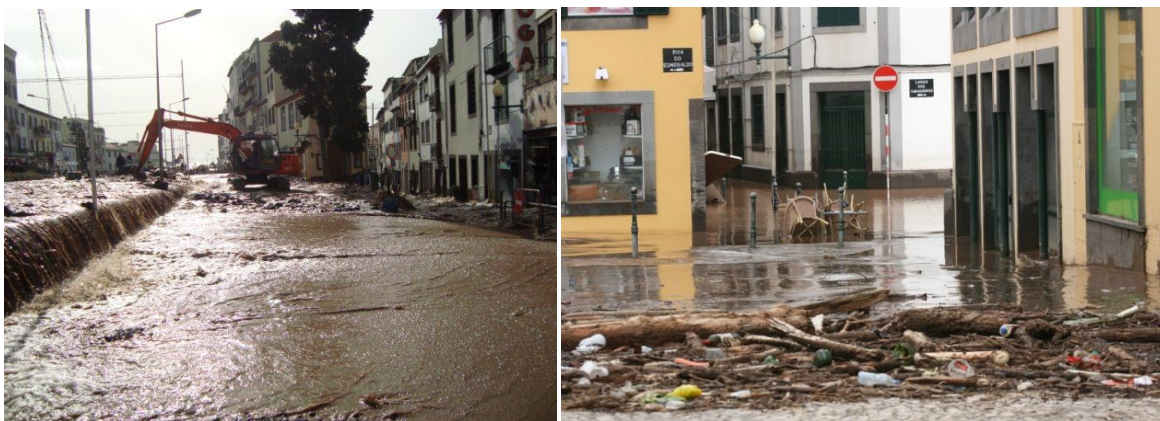
Figura 43 - Transbordo da secção junto à Rua 5 de Outubro e inundação da rua do Esmeraldo e do Largo dos Varadouros [Fonte: Desconhecido]

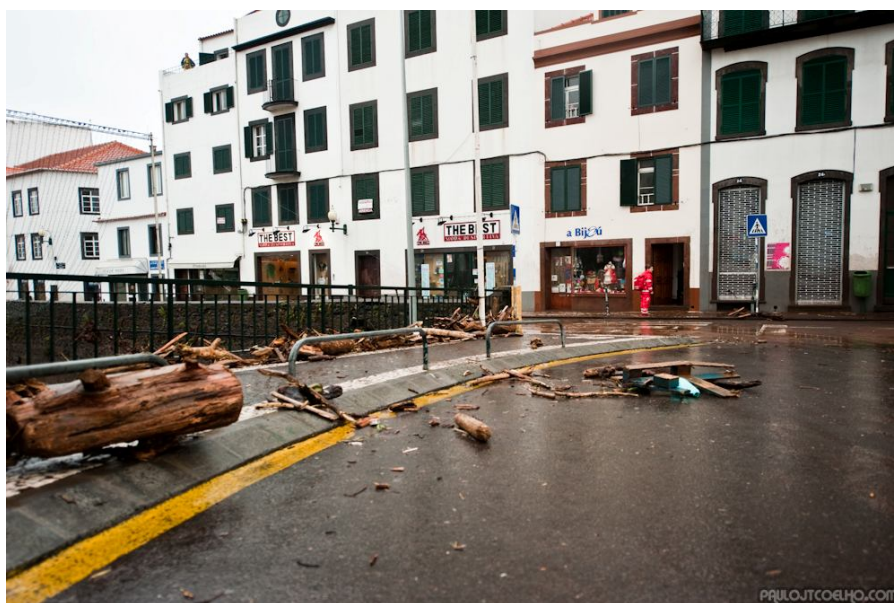
Figura 44 - Secção de transbordo SL_5 [Fonte: Paulo J. T. Coelho]

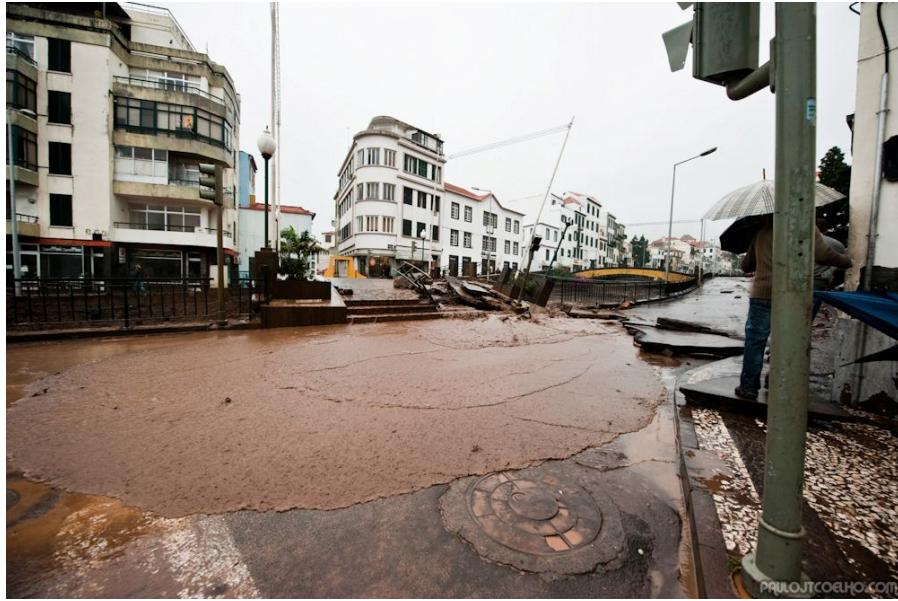
Figura 45 - Transvasamento na Ponte do Cidrão [Fonte: Paulo J. T. Coelho]

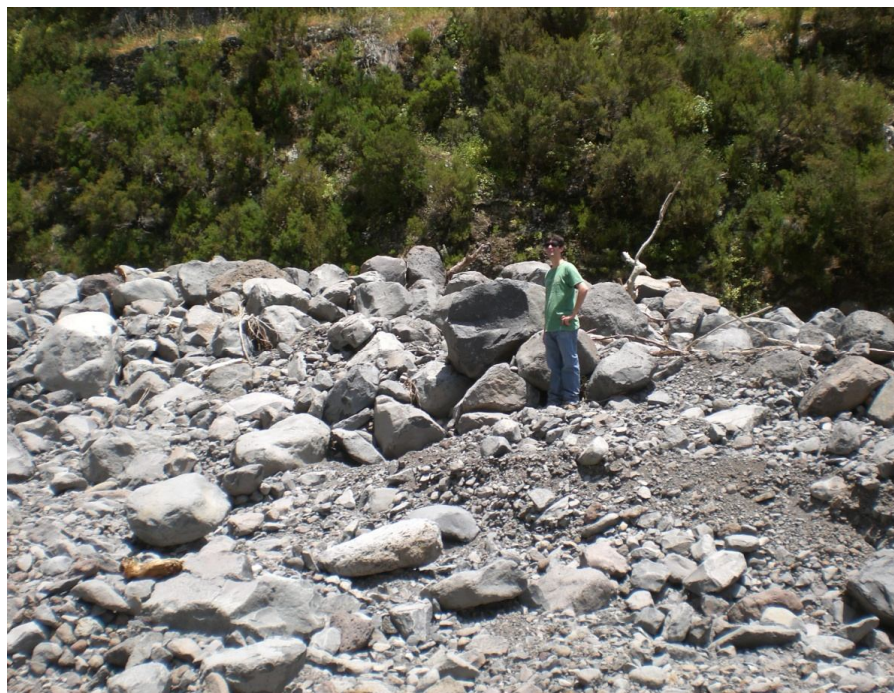
Figura 49 - Deposição de material sólido na Fundoa a montante da ribeira [Fonte: Ana Spínola 28/06/10]

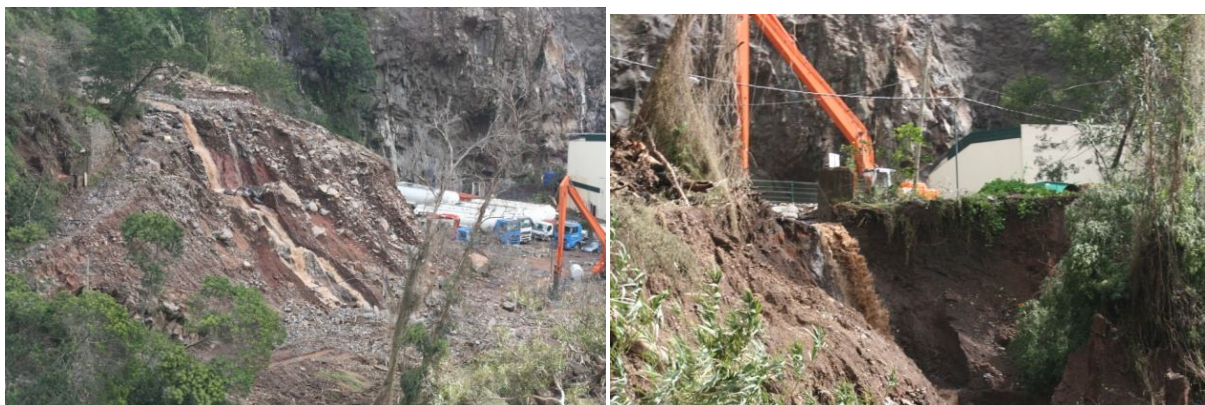
Figura 50 - Deposição de material na Estrada Comandante Camacho de Freitas [Fonte: Desconhecido]

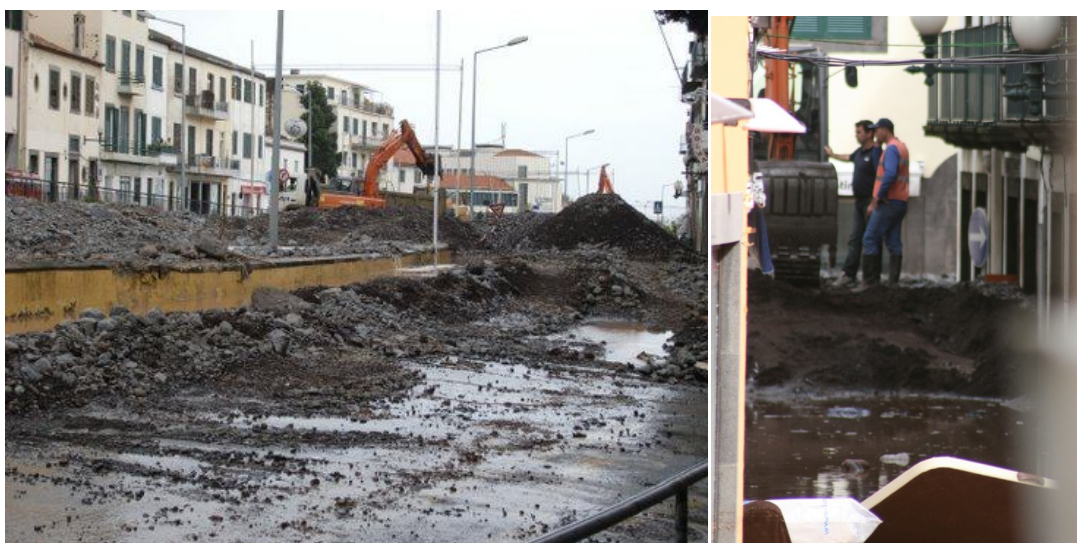
Figura 53 - Material depositado nas ruas circundantes à Ribeira de Santa Luzia [Fonte: Desconhecido]

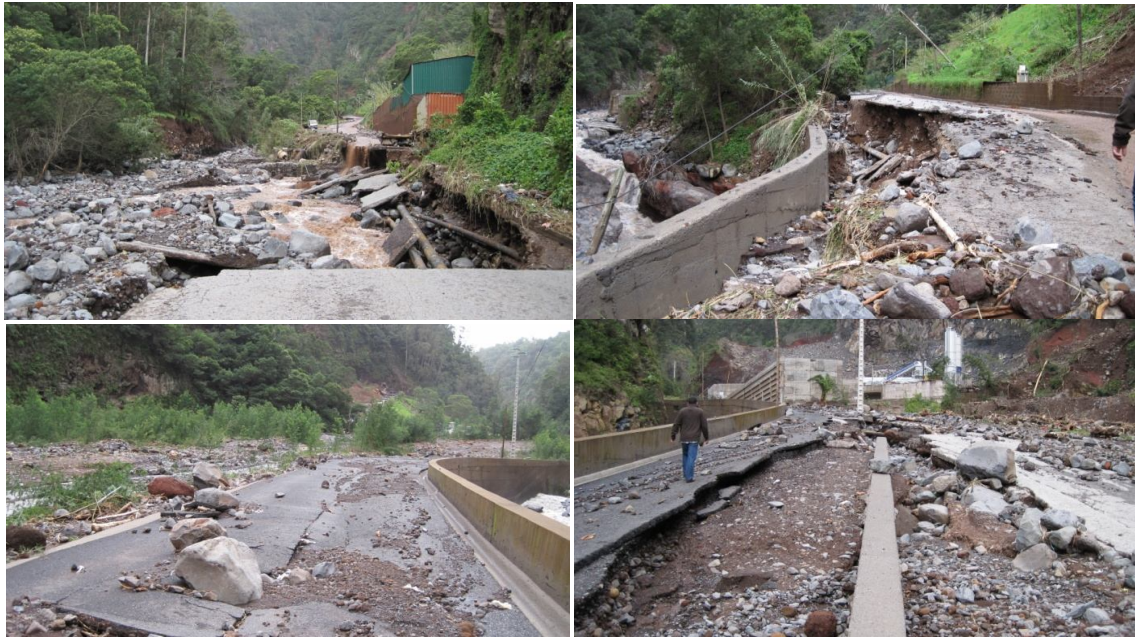
Figura 56 - Danos provocados pelo temporal na Estrada da Fundoa [Fonte: Jorge Freitas – Secretaria Regional do Equipamento Social]

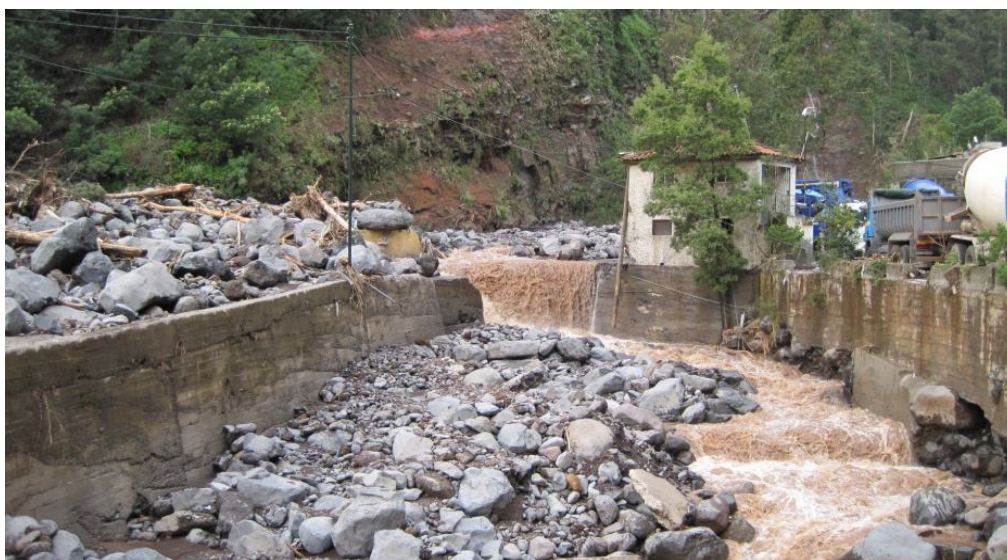
Figura 57 - Ponte destruída na Fundoa [Fonte: Jorge Freitas – Secretaria Regional do Equipamento Social]

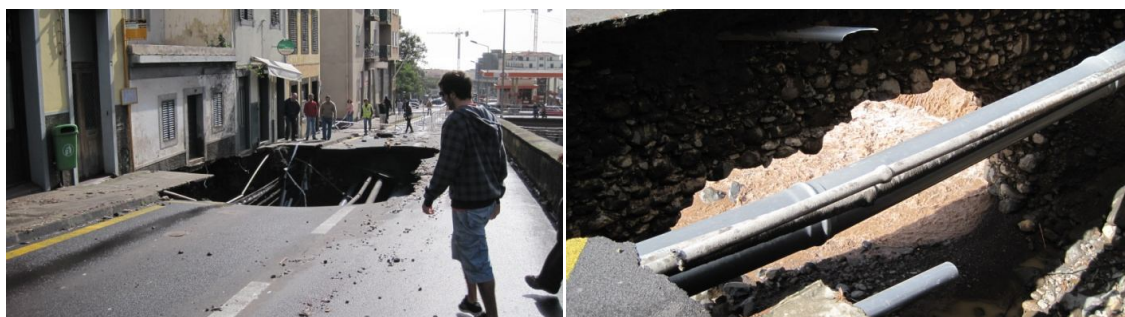
Figura 59 - Rua 31 de Janeiro estragos visíveis após o temporal [Fonte: Jorge Freitas – Secretaria Regional do Equipamento Social]

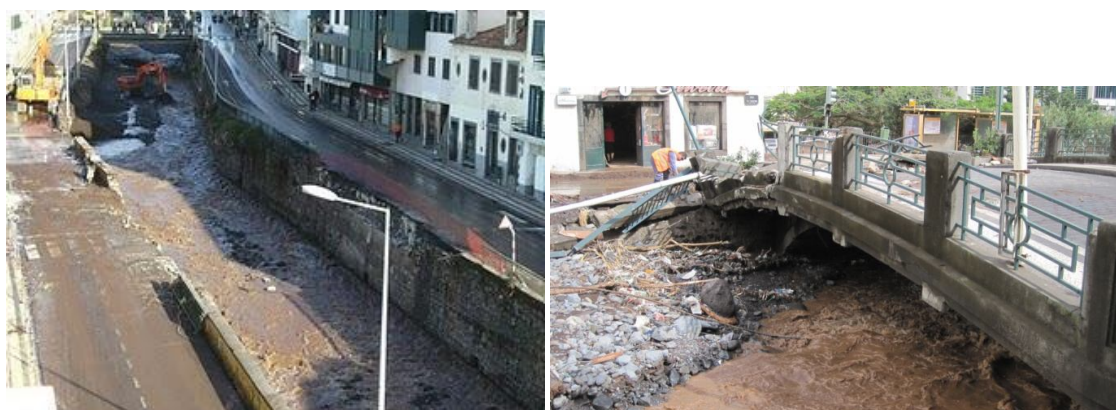
Figura 60 - Os danos nas pontes abaixo da Ponte do Bettencourt e na ponte do Cidrão respectivamente [Fonte: Desconhecido]
