LAS CAUSAS Y LAS CONSECUENCIAS
DEL INCENDIO DE 1951 EN EL MONASTERIO
DE SAN JULIÁN DE SAMOS.
NUEVOS DATOS PARA SU ESTUDIO*

ESTEFANÍA LÓPEZ SALAS
Universidade da Coruña

Cómo citar/Citation: Estefanía LÓPEZ SALAS, “Las causas y las consecuencias del incendio de 1951 en el monasterio de San Julián de Samos. Nuevos datos para su estudio”, *Cuadernos de Estudios Gallegos*, 63, núm. 129 (2016), págs. 417-447, DOI: <http://dx.doi.org/10.3989/ceg.2016.129.11>

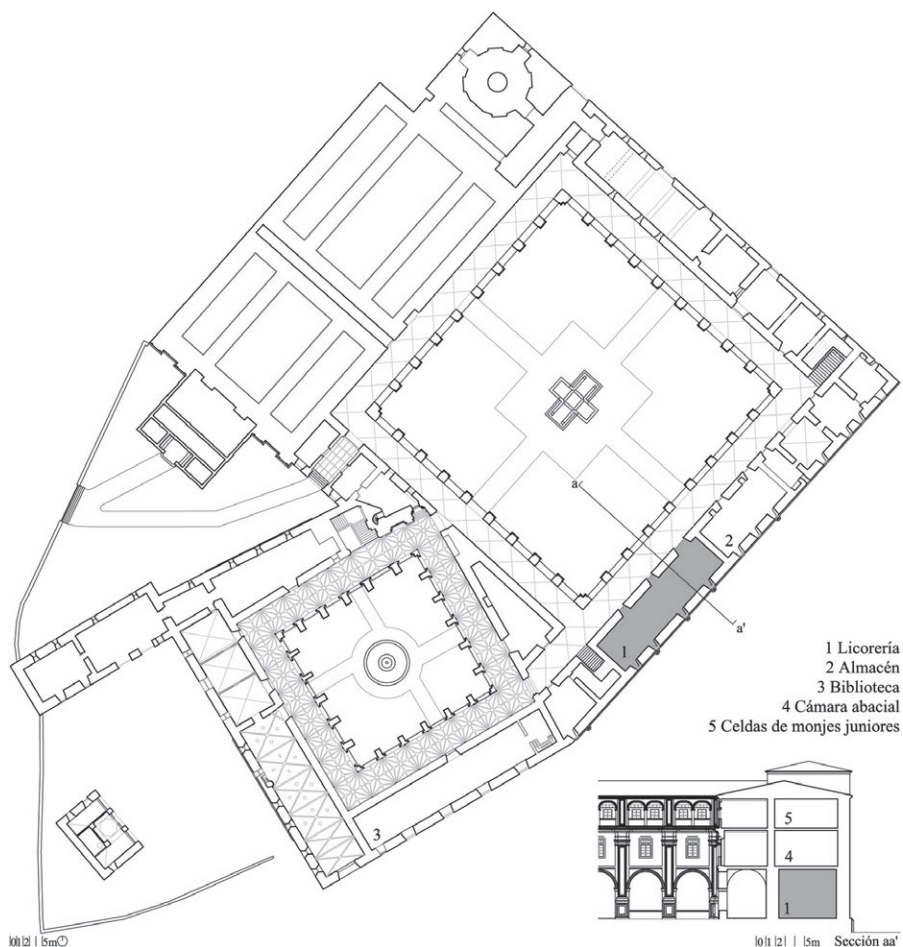
Con el objetivo de fabricar el licor benedictino marca *PAX*, muy valorado en el mercado y por ello una fuente importante de ingresos, los monjes instalaron, en los años cuarenta del siglo XX, una licorería en la planta baja del claustro grande, en un espacio situado debajo de la cámara abacial e inmediato al núcleo de escaleras de aquel que se encontraba más próximo al claustro de las Nereidas (fig. 1). El local fue dotado de:

Hacia las once de la mañana del 24 de septiembre de 1951, el monje Benito González y los alumnos del colegio del monasterio, Daniel Fernández y Recaredo García Pintor, se encontraban en la licorería. Pretendían *colocar un nivel en uno de los grandes depósitos de alcohol [...]* y al notar que uno de los grifos del depósito se hallaba obturado, intentaron desmontarlo para proceder a su limpieza⁸. Sin embargo, la luz de la que disponían para hacer ese trabajo no era suficiente y esto les condujo a encender *una cerilla que quizá aproximada*

Fig. 1. Planta baja del monasterio, señalando el punto de origen del incendio del 24 de septiembre de 1951. Planos elaborados por la autora.

demasiado al depósito y al establecer contacto con el alcohol originó una terrible explosión⁹.

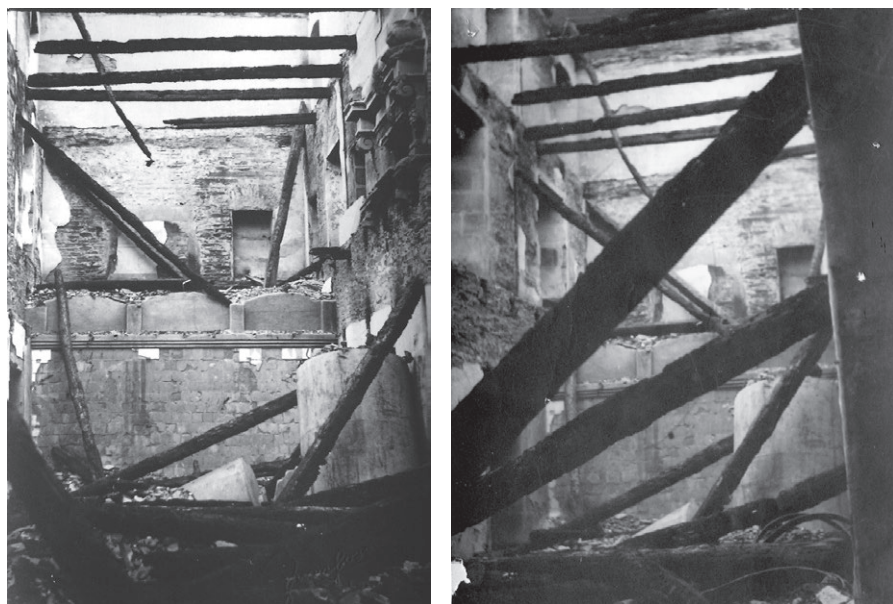
La potente explosión, provocada a causa de la enorme cantidad de alcohol que allí estaba almacenado, *arrastró el forjado de las dos plantas superiores y*

Figs. 2 y 3. Estado del interior de la licorería (planta baja), la cámara abacial (planta primera) y algunas de las celdas de juniore (planta segunda) tras el incendio, con todos sus forjados arrasados por la explosión, que se originó en alguno de los depósitos de la licorería que todavía se aprecian en ambas instantáneas. Fondo fotográfico del monasterio de Samos.

*cubierta, determinando el incendio*¹⁰ (figs. 2 y 3). Las llamas se extendieron rápidamente por el edificio *al establecerse una fuerte corriente de aire a lo largo del hueco interior de cubiertas del claustro grande, en el que no existe ningún muro de corte*¹¹. A lo anterior hay que sumar la escasez de los medios disponibles, a pesar de la rápida reacción de los monjes y vecinos que acudieron a hacer frente al siniestro, así como la distancia existente entre el monasterio y las ciudades más próximas con servicio de bomberos, hecho que retrasó considerablemente su llegada a Samos¹².

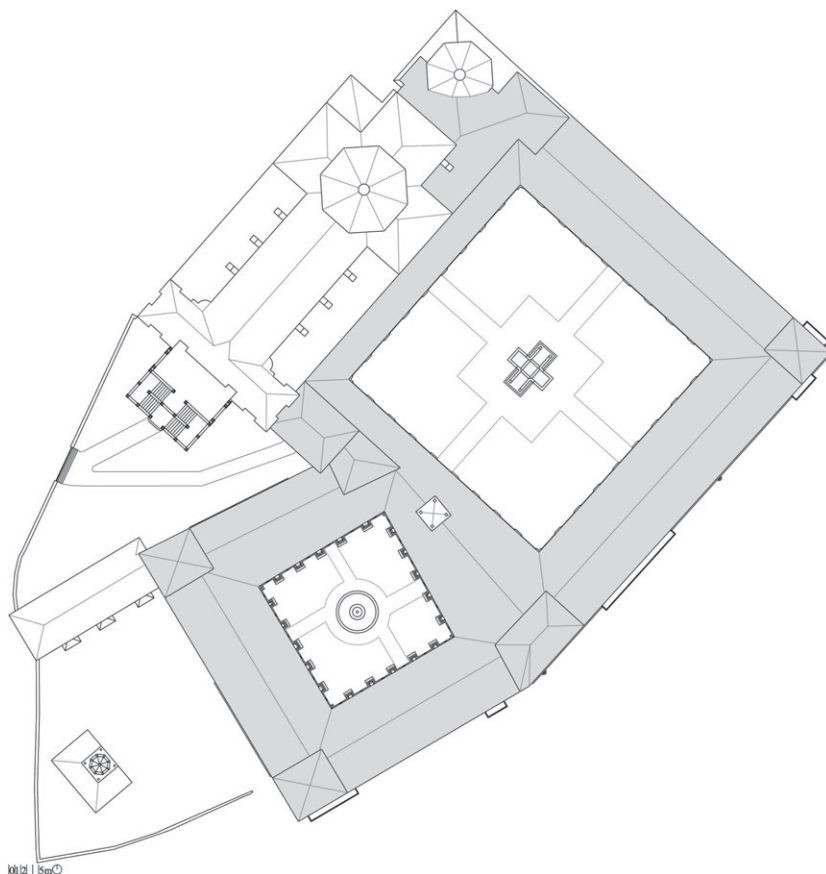
Hacia la una del mediodía llegaban los bomberos de Lugo a Samos¹⁶, a los que más adelante se sumaron los de Monforte de Lemos y Ferrol, así como camiones de soldados de ingenieros, pero las llamas ya se habían extendido a los dos claustros¹⁷. Por ello, su trabajo se centró en *aislar la iglesia y evitar la propagación del fuego al cuerpo del edificio adosado al torreón del ángulo N.O.*¹⁸. Junto a una pequeña parte del refectorio, la iglesia y la prolongación sur del claustro de las Nereidas fueron las únicas áreas del monasterio que no llegaron a verse afectadas por el incendio (fig. 4):

*[...] sólo ardió parte de la sacristía, y en la que había sido instalado recientemente un moderno y magnífico órgano. Fue una gran suerte que esta iglesia fuese salvada de las llamas, pues bajo ella estaban instalados los servicios de la Hermandad de Labradores –dirigida por un padre benedictino– y había almacenados allí dos mil litros de gasolina*¹⁹.

Fig. 4. Planta de cubiertas del monasterio, señalando el área afectada por el fuego. Plano elaborado por la autora.

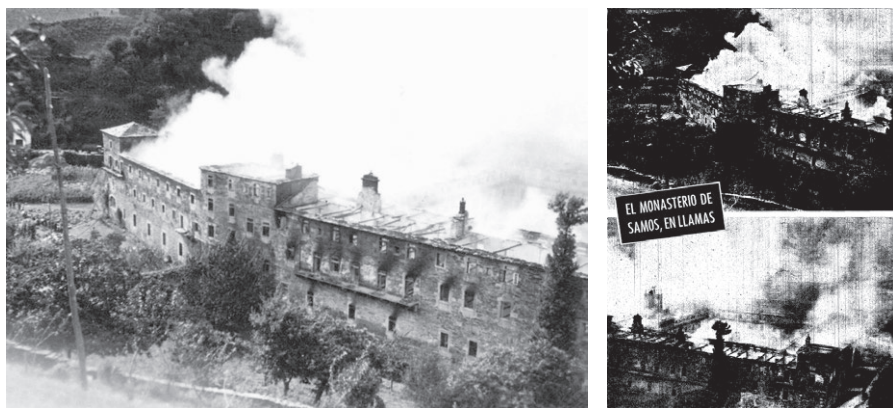
Fig. 5. Fotografía del monasterio tomada durante la tarde del lunes 24 de septiembre de 1951, todavía humeante. En Manuel CHAMOSO LAMAS, *Lugo no obxetivo de Manuel Chamoso Lamas (As nosas raíces)*, Lugo, Diputación de Lugo, 1995, pág. 138.

En las últimas horas del día 24 de septiembre, los periodistas que acudieron al lugar de los hechos tuvieron ocasión de ver en primera persona el aspecto desolador que ofrecía el cenobio (figs. 5 y 6), tal y como expresan las siguientes palabras:

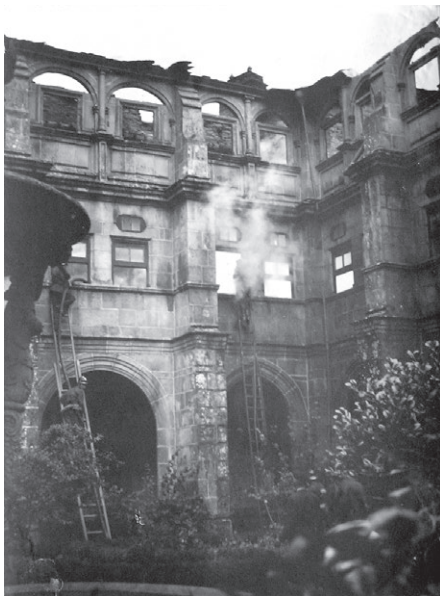
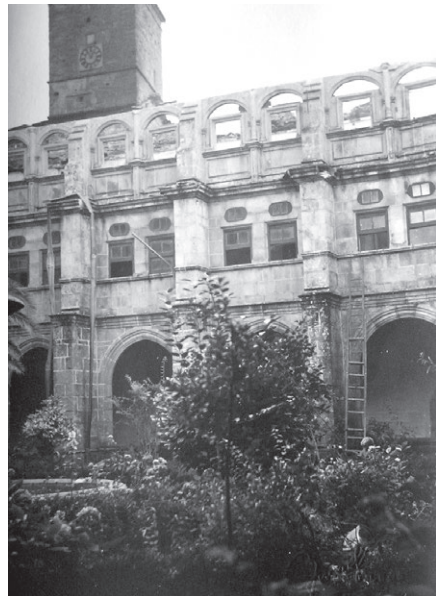
Figs. 9 y10. El interior del claustro de las Nereidas con los bomberos intentando apagar los focos que todavía quedaban activos el día siguiente a la explosión. Fondo fotográfico del monasterio de Samos.

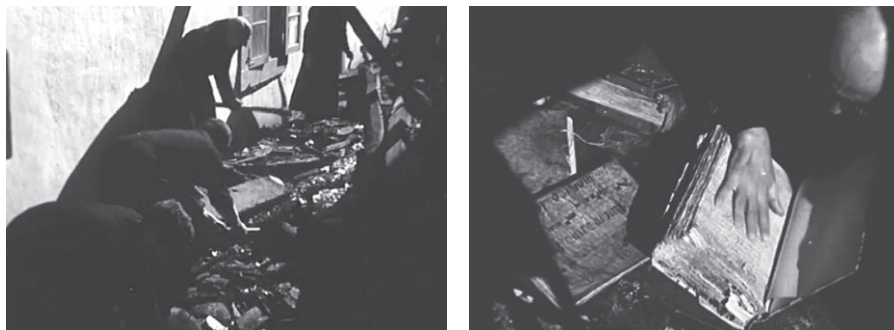
Figs. 11 y 12. Fotogramas del noticiero núm. 463A del *NO-DO*, de 19 de noviembre de 1951, donde se puede ver a la comunidad monacal participando activamente en las tareas de desescombro. En “Monasterio de Samos”, *NO-DO*, 19 noviembre 1951, núm. 463A, disponible en <<http://www.rtve.es/filmoteca/no-do/>> Consulta: [10/12/2013].

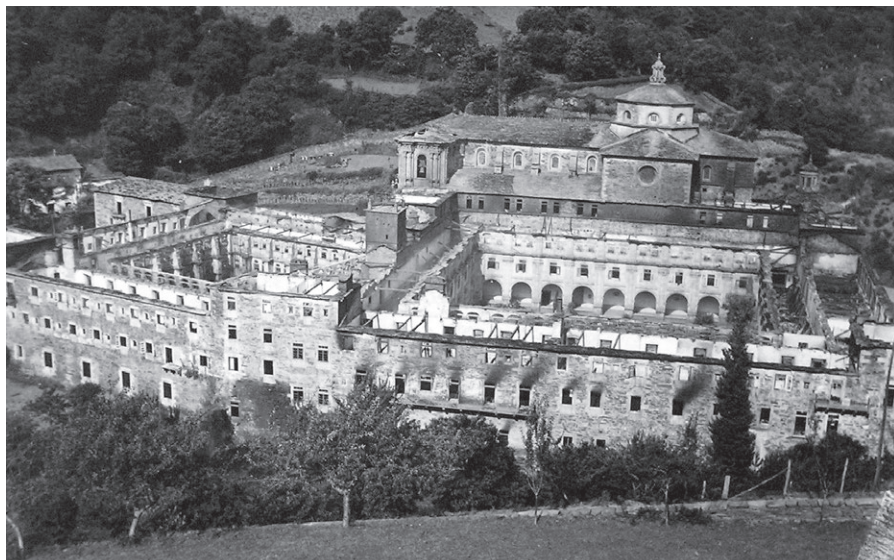
Fig. 13. Vista exterior del estado del conjunto del monasterio tras el incendio. Fondo fotográfico del monasterio de Samos.

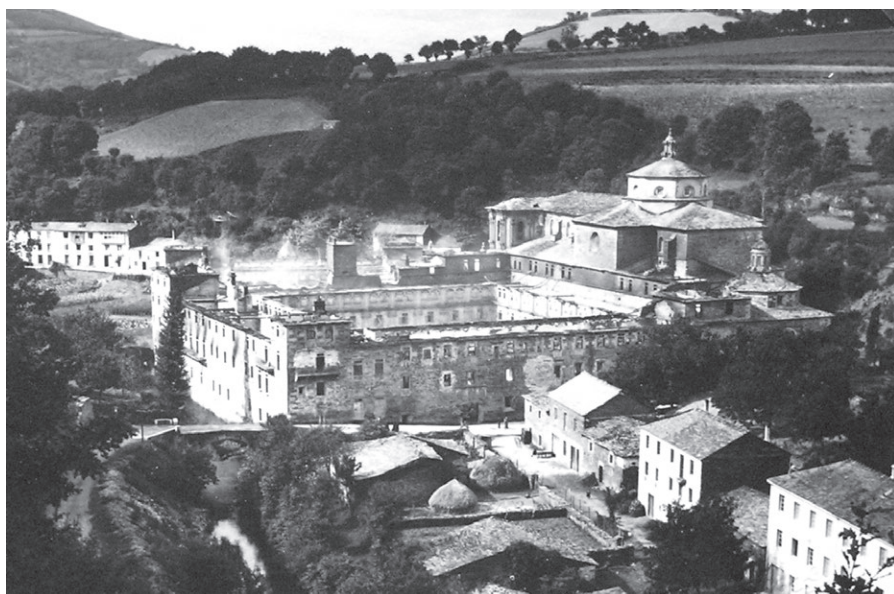
Fig. 14. Vista exterior del estado del conjunto del monasterio tras el incendio. Fondo fotográfico del monasterio de Samos. Existe una copia de esta fotografía en *Vistas exteriores del monasterio con el humo del incendio* (AHPL, fondo fotográfico de Juan José Vivancos, sign.: 0022-00004, núm. de negativo: II).

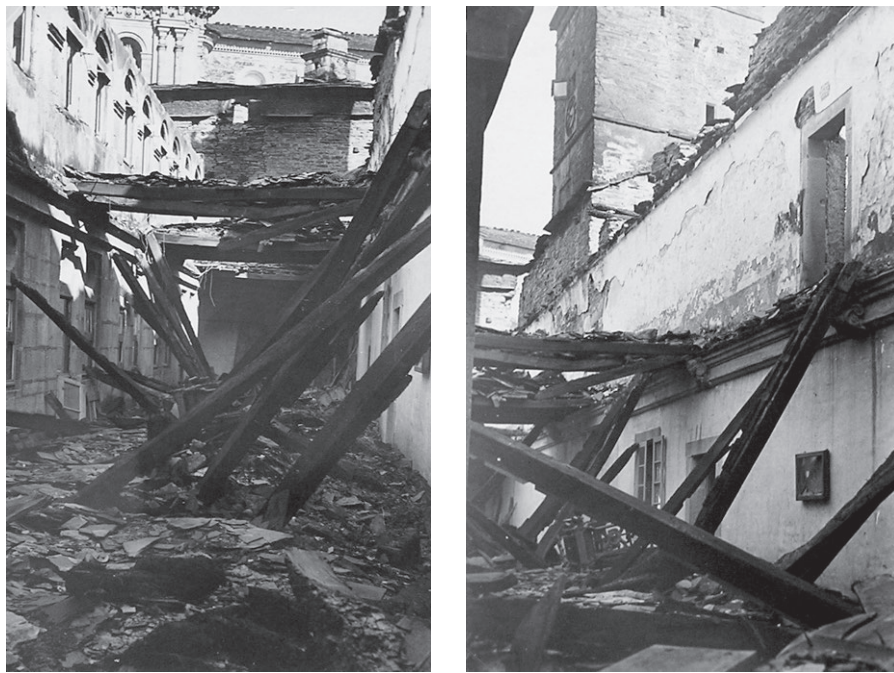
Figs. 15 y 16. Estado del interior de las galerías de los dos pisos superiores del ala noreste del claustro de las Nereidas tras el incendio. Fondo fotográfico del monasterio de Samos.

Abarcará los atados de muros del ángulo S.O. que muestran grietas antiguas, consolidación de bóvedas del refectorio, reposición de partes de sillerías calcinadas y reconstrucción de la cornisa del claustro de la “fuente de las nereidas” en sus costados de mediodía y naciente.

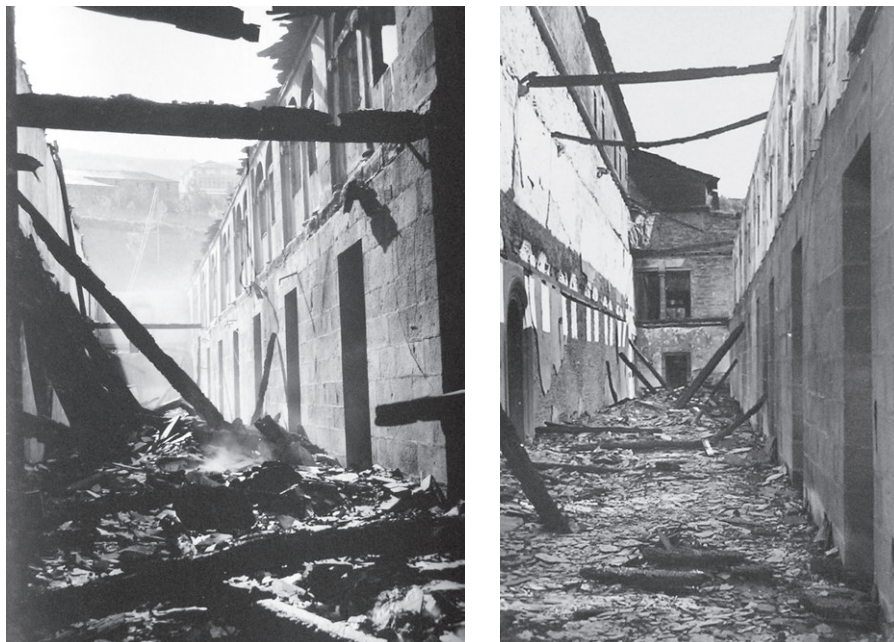
Fig. 17. Estado del interior de las galerías de los dos pisos superiores del ala noreste del claustro grande tras el incendio. Fondo fotográfico del monasterio de Samos.

Fig. 18. Estado del interior de las galerías de los dos pisos superiores del ala noroeste del claustro grande, pegadas al muro de la iglesia, tras el incendio. Fondo fotográfico del monasterio de Samos.

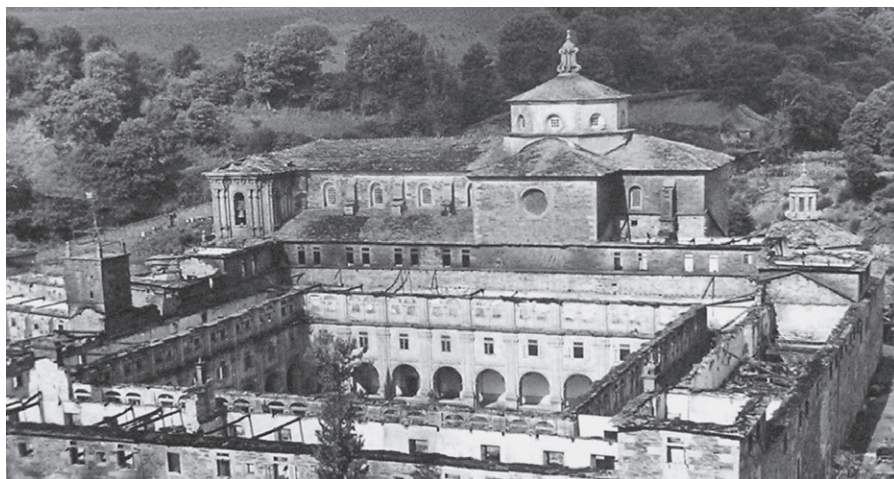
Fig. 19. Detalle del estado de las cubiertas de la iglesia, la sacristía y el signo, parcialmente dañadas por el fuego. Fondo fotográfico del monasterio de Samos.

La sacristía ha sufrido importantes daños en la cubierta de madera sobre la cúpula así como destrucciones parciales de carpinterías en ventanas y linterna de la cúpula.

Dado lo reducido de las destrucciones en estas partes del Monasterio, solo será necesario la reparación de cubiertas de la iglesia y reconstrucción de las de sacristía y cuerpo de enlace con la iglesia, así como reparación de la escalera y carpinterías en el acceso al expositor del retablo mayor⁴⁵.

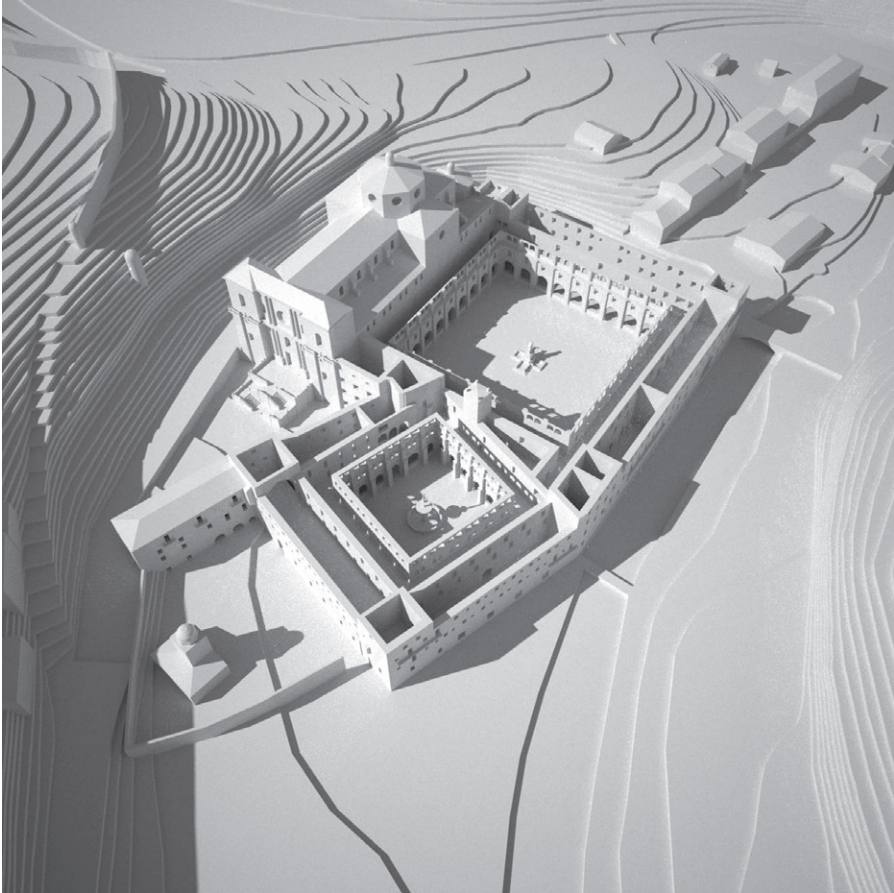
[...] El estado general de los muros de sillería y mampostería del edificio, así como las bóvedas de los claustros y locales de plantas bajas, es bueno, no existiendo calcinaciones de importancia ni grandes grietas por empuje. Al desaparecer las cubiertas pasa a ser el mayor peligro, dado que el clima de la región, la constante filtración de agua de lluvia a través de las bóvedas del refectorio y cuerpos claustrales. Esto hace necesaria la urgente reconstruc-

Fig. 22. Representación volumétrica del estado del monasterio tras el incendio de 1951.
Elaborada por la autora.

Por tanto, y tal y como señalaba el informe de octubre de 1951, los primeros esfuerzos debían concentrarse en techar de nuevo toda la superficie que se encontraba descubierta, con el objetivo de evitar que la lluvia provocase un aumento de los daños ya ocasionados por el incendio. Sin embargo, el coste de cubrir un espacio de casi 5.000 m² de superficie no podía ser asumido de forma global, hasta que la comunidad contase con un soporte económico suficiente.

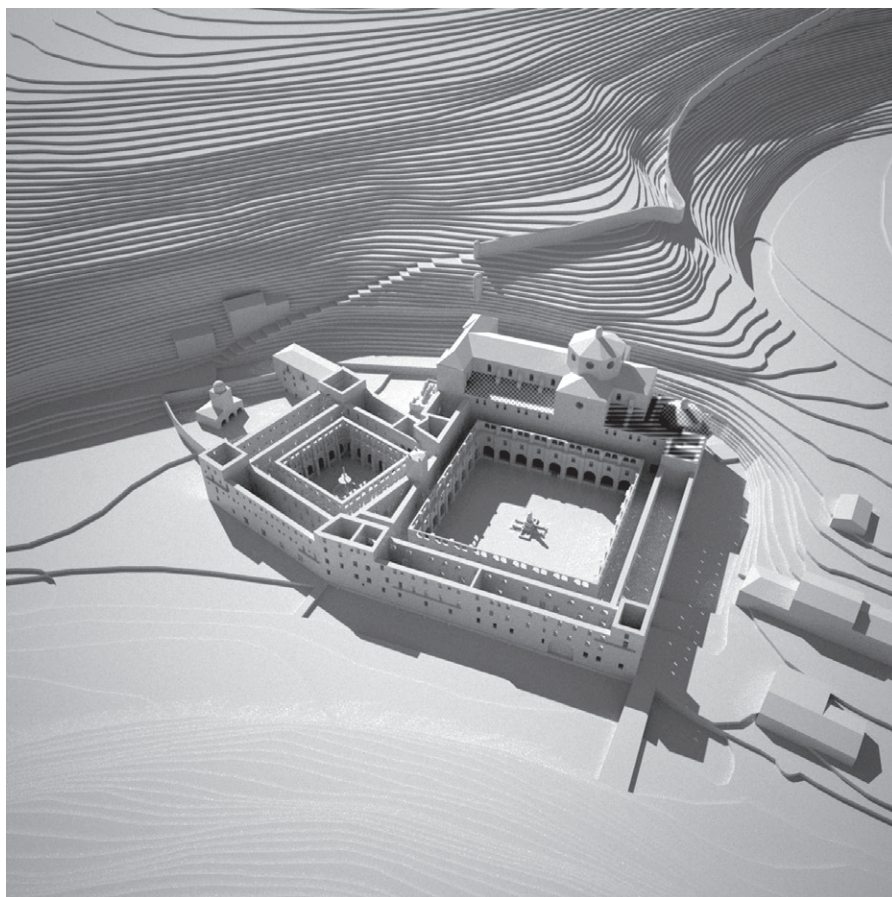
Fig. 23. Representación volumétrica del monasterio tras el incendio, señalando con sombreado de cuadrícula el área de la cubierta del templo de la que fue necesario reponer la pizarra y con sombreado de rayas, la zona en la que se procedió a la total reconstrucción de la estructura y los elementos de cubierta. Elaborada por la autora.

No obstante, los daños experimentados por la iglesia, la sacristía y el signo durante el incendio no sólo requerían reponer las losas de pizarra que conformaban su cubierta, sino recuperar parte de la estructura de soporte de la misma, especialmente dañada sobre el espacio correspondiente al signo (fig. 23). Con esa finalidad fue elaborado el “Proyecto de reconstrucción de armaduras y restauración de cubiertas en la iglesia y sacristía del monasterio de Samos”, fechado en 20 de diciembre de 1951 y redactado por dos arquitectos del Servicio de Defensa

Por esa razón, el trabajo de recuperación de cubiertas comenzó por la iglesia, la sacristía y el signo. La pequeña superficie de estas áreas que se viera afectada por el fuego, en comparación con la gran dimensión correspondiente a los claustros, posibilitaba asumir el trabajo con los fondos, todavía escasos, que se lograron reunir en los meses posteriores al siniestro. Por otra parte, de esta forma se evitaba que los elementos más significativos a nivel histórico-artístico, entre los menos afectados por el siniestro, iniciasen un proceso seguro de paulatino deterioro.
