HILD JÓZSEF ÉPÍTŐIPARI SZAKGIMNÁZIUM

Az épületegyüttes állapotfelmérése és korszerűsítési javaslatok

Kutatói jelentés
 Szerkesztette Horváth Tamás
 Kiadja a Széchenyi István Egyetem
 Építészeti és Épületszerkezettani Tanszék
 Győr, 2017.

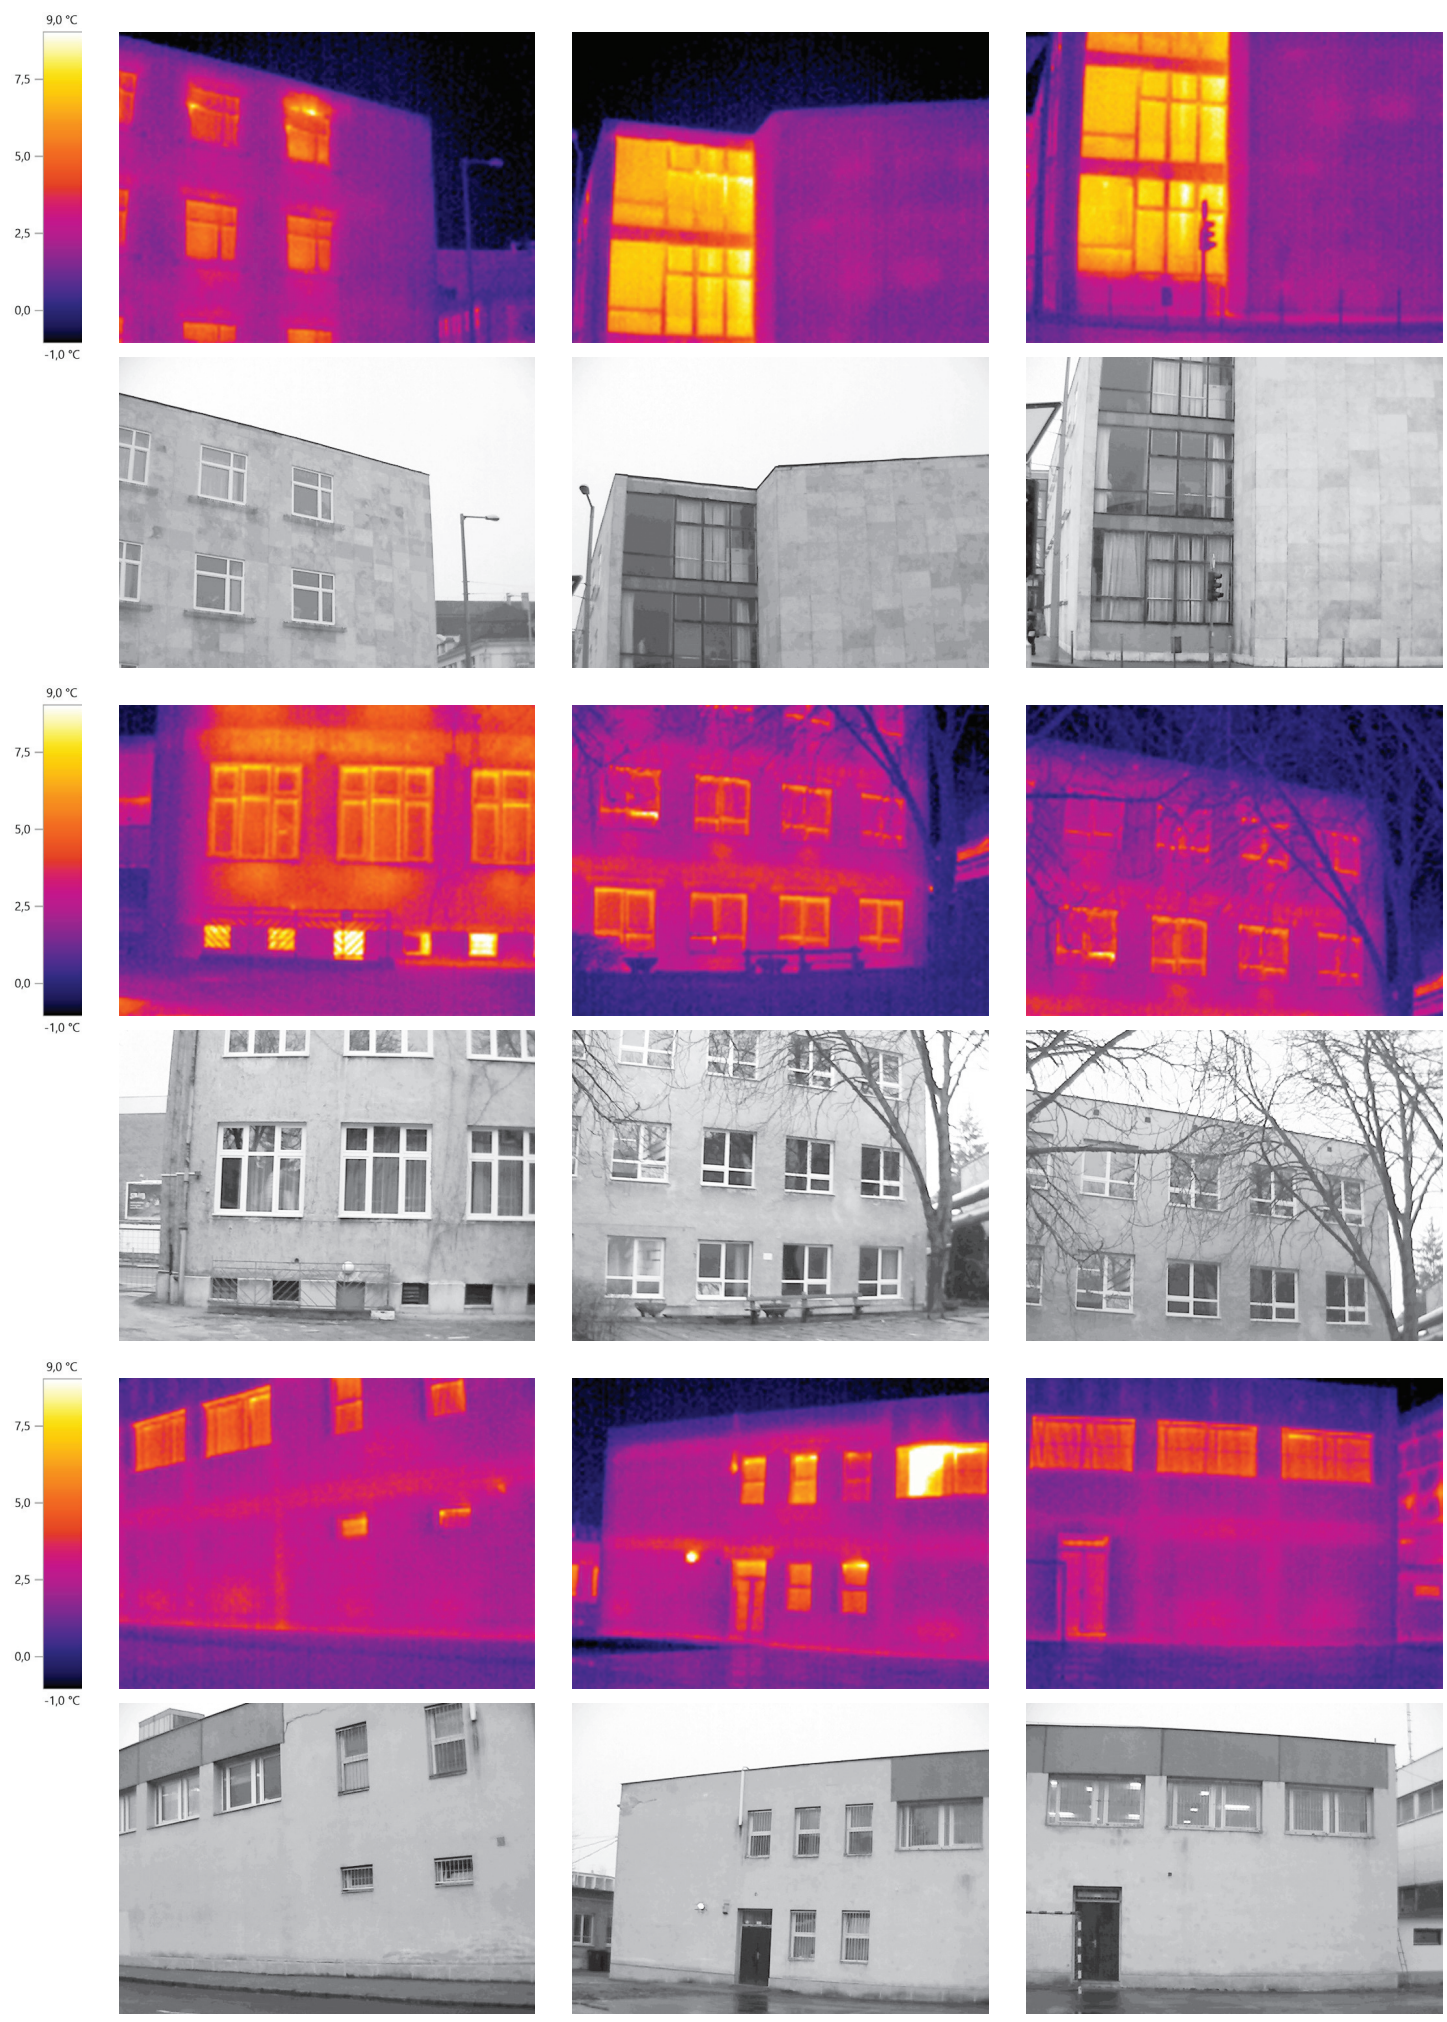
Termográf felvételek

- ragasztással burkolt homlokzatok balesetveszélyesek, felújítandók;
- nedvességproblémák az ereszeknél és a lábazatoknál;
- földszintes épületrészen alapozási gondokra utaló repedések;
- tornacsarnok attikája repedt;
- rozsdásodó függönyfalak;
- hőhidas, hőszigetetlen szerkezetek.

A termográf felvételek 2010. február 18-án reggel készültek egy Testo 880-3 típusú hőkamerával. A képek egységes beállításai: hőmérsékleti skála -1 és 9 °C között, környezeti és reflektált hőmérséklet 0 °C, páratartalom 65%, emissziós tényező 0,95.
