# *Un vistazo a las operaciones del transbordador espacial de NASA y de la ISS (Estación Espacial Internacional)*

*José M. Hernández*  
*Jefe de área,*  
*Materiales y Procesos*

# *Anomalías Recientes del Transbordador*

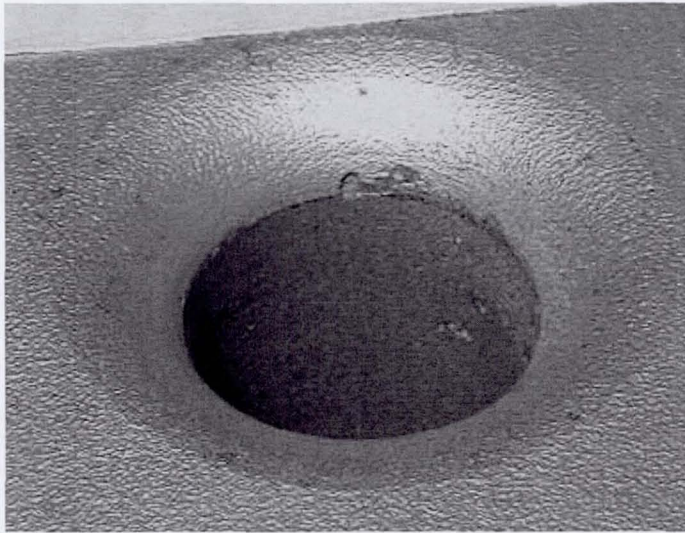
Tren de aterrizaje principal  
- corrosión intergranular  
peor caso de picaduras  
0.9779 mm

Guías de los birlos

Cuerpo del alerón – marcado con  
hoyos debido a una cuenta  
superficial

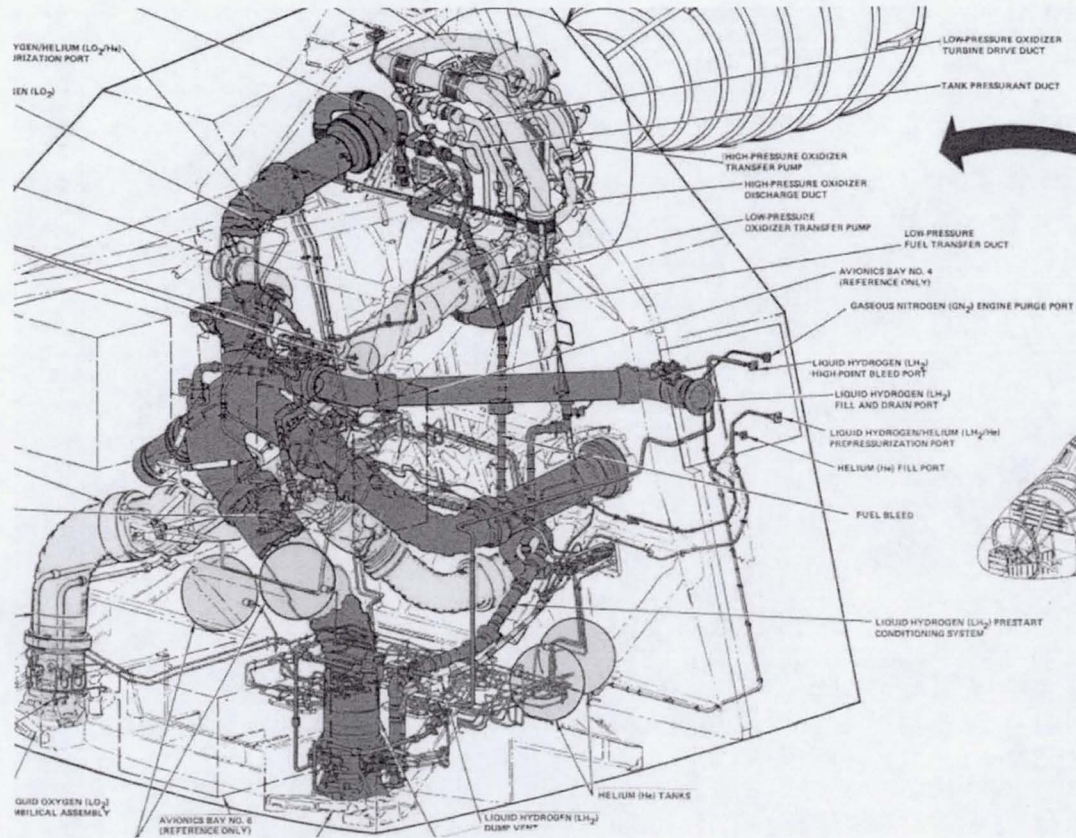
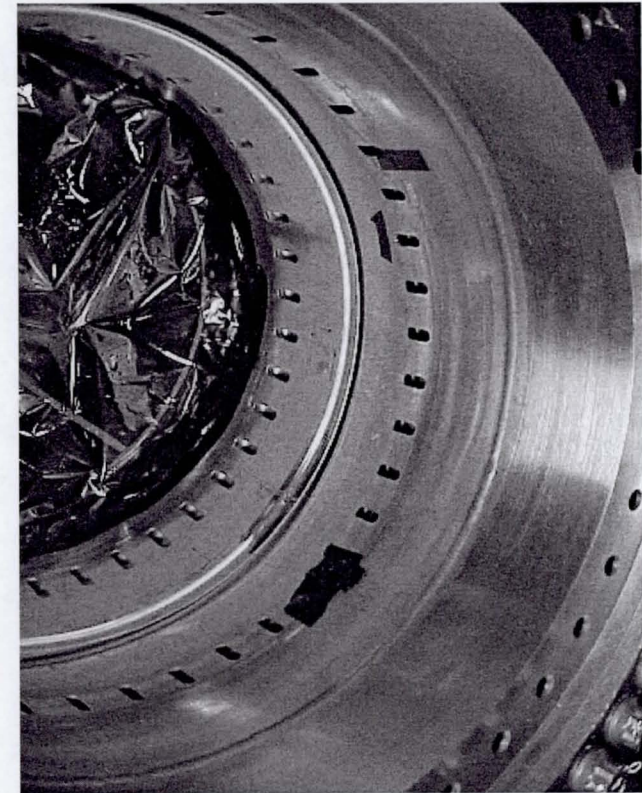
Grietas encontradas en las líneas de flujo de LH2 del SSME (Space Shuttle Main Engine) Motor principal del transbordador

Ingestión metálica de FOD en los motores

Pérdida de integridad en las líneas de flujo

Interrupción del campo de flujo que conduce a las cavidades de la turbo-bomba

- La causa más probable determinada fué la alta fatiga del ciclo
  - Presión/termal/vibración/tensión residual
  - Mecanismo de baja tensión
  - No productos corrosivos presentes
  - SEM (Microscopio Electrónico de Exploración) las micrográficas demostraron estrias similares a las vistas por la alta fatiga del ciclo
  - Las pruebas de laboratorio no dieron ninguna indicación de fragilidad a causa de H<sub>2</sub>

Reparación: La soldadura fue seleccionada

Decidida una soldadura, se pasa calor, corona rasante, se restaura el radio de la ranura, paso de calor sobre el borde, se pule

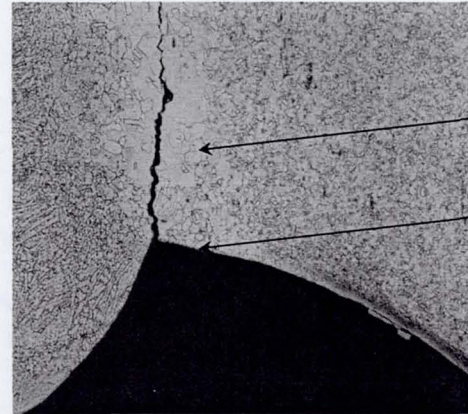
25x

Como se ilustra

Crecimiento del granulado

Recristalización

Deformación remanente  
como se ilustra

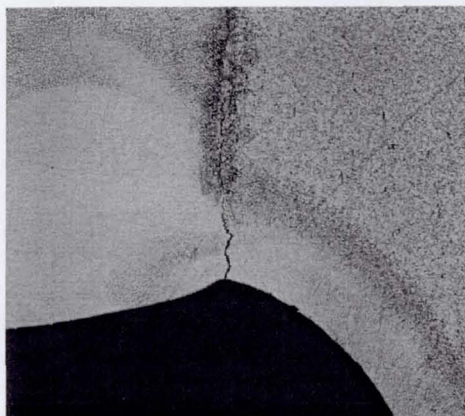
25x

Paso de calor  
con autógena

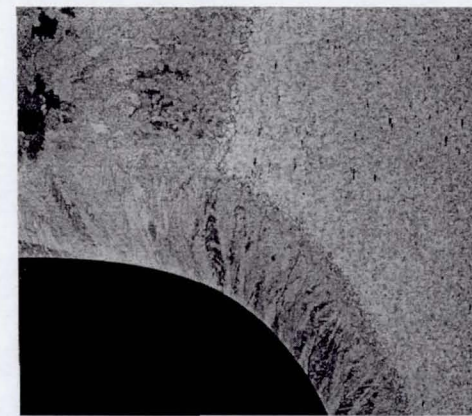
25x

Paso de calor con autógena  
con corona "emplumada"

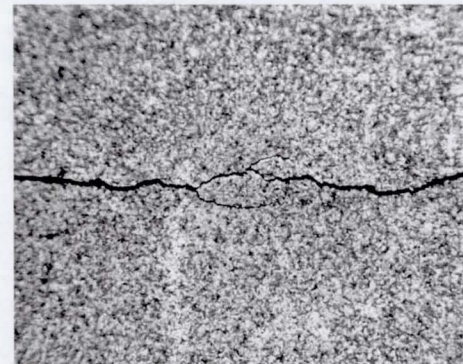
Inspección de una línea de alimentación de 43.18 cm de LO2 del OV-103 reveló una grieta en la bola del (BSTRA) [Ball Strut Tie Rod Assembly] cerca del múltiple de LO2

Optical Observation of Potential FOD Island During 1.75 Inch Diameter Ball Compression Testing

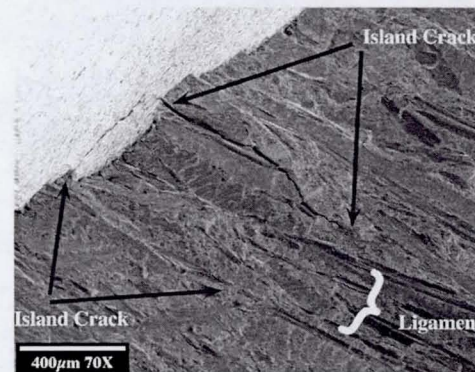
SEM Observation of Potential FOD Island After Opening the Main Crack

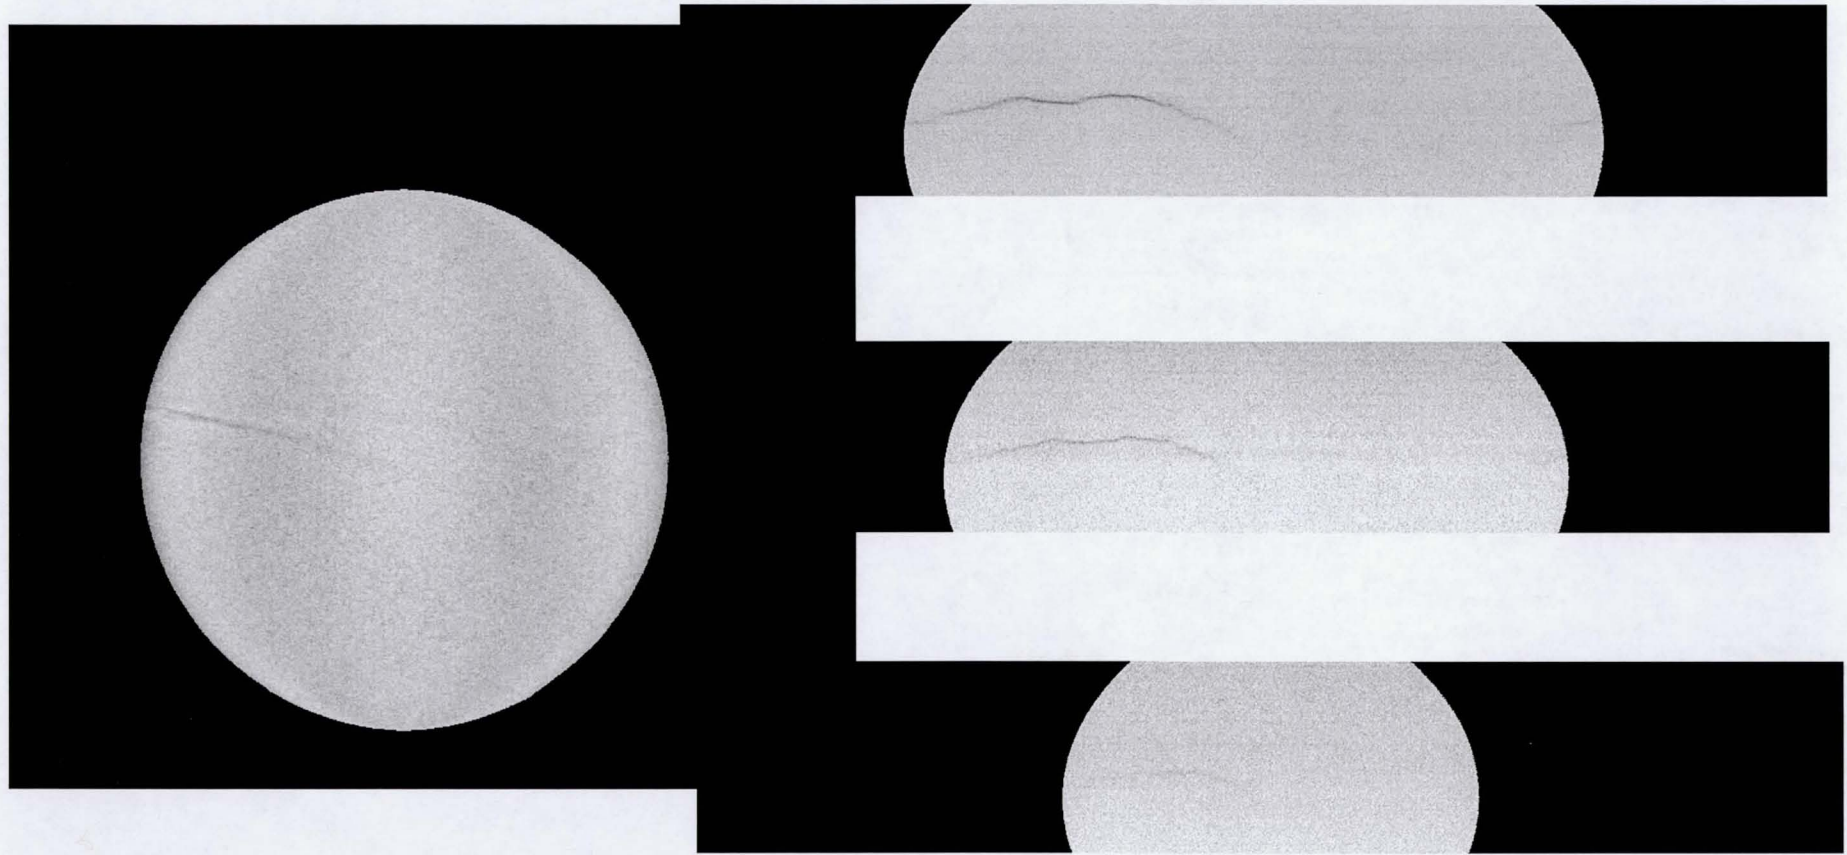
Radiografía digital mejorada  
mostrando una vista de  
profundidad de la grieta

Diagramas de la extracción de la coraza  
en diversas profundidades de la bola
