**JUSSI KARJALAINEN, TOMMI RIIPPA**

## *Jälleenrakennuskauden pientalon korjausopas*

ADUCATE REPORTS AND BOOKS 15/2010

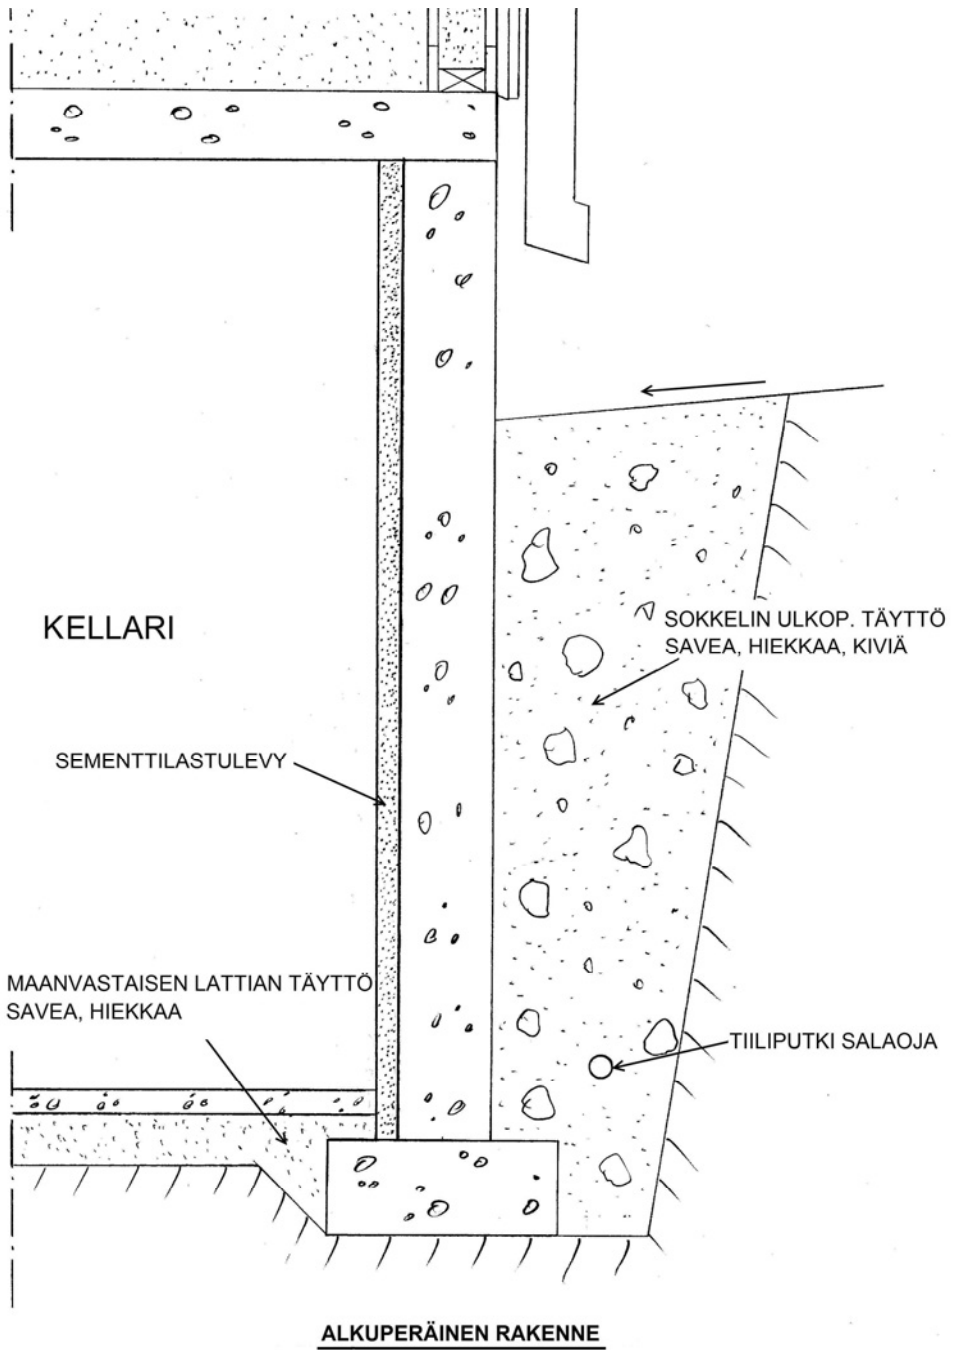
Korjattavan rakennuksen kellarin seinissä on sisäpuolisena eristeenä Toja-levy, jossa on havaittu vahvasti vaurioon viittaavia mikrobivaurioita. Seinien ulkopuoliset vedeneristeet ja salaojat eivät toimi tai niitä ei ole. Sadevesijärjestelmä on puutteellinen. Kellarin lattiarakenteeseen nousee maasta kapillaarisesti kosteutta (ks. kohta Maanvarainen alapohja).

Kuva 1. Alkuperäinen maanvastainen ulkoseinä- ja alapohjarakenne

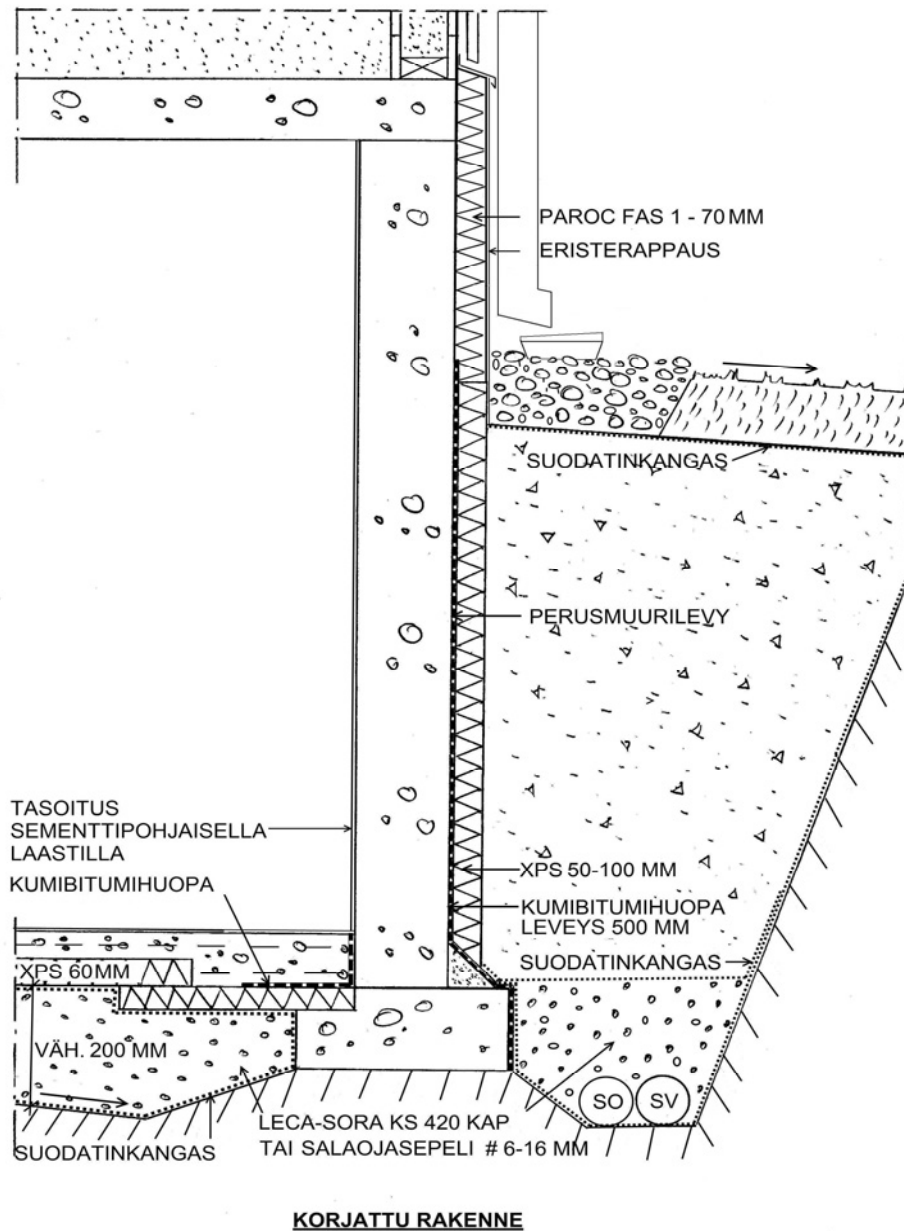
Kuva 2. Vaihtoehdon 1 mukaan korjattu maanvastainen ulkoseinä- ja alapohjarakenne

Kaivantoon asennetaan sadevesijärjestelmän putkisto. Kaivanto täytetään 6-16 mm:n sepelillä. Tarvittaessa kaivuutyöt voidaan tehdä pienemmissä pätkissä. Maanpinta muotoillaan viettämään pois päin rakennuksesta kaltevuudella 1:20 vähintään 3 metrin matkalla joka puolella rakennusta. Rakennuksen vierustat räystäiden leveydeltä kivetään.

Kellarin seinien sisäpuolelta poistetaan mikrobivaurioituneet sementtilastulevyt ottaen huomioon homepurkutöissä suojautumisesta annetut ohjeet (RATU-kortti 82-0239, Kosteus- ja mikrobivaurioituneiden rakenteiden purku). Betoniseinän pinta puhdistetaan mekaanisesti esim. hiomalla tai hiekkapuhaltamalla. Tarvittaessa pinta voidaan desinfioida esim. voimakkaasti hapettavalla desinfiointiaineella valmistajan kirjallisten turvallisuus- ja käyttöohjeiden mukaan. Betoniseinän sisäpinta tasoitetaan esim. kosteutta kestäväällä sementtipohjaisella ja läpivärjättyllä laastilla. Värjäämätöntä laastia käytettäessä pinta maalataan vesihöyryä hyvin läpäisevällä, esim. silikaattimaalilla. Kellaritilojen lämmityksestä ja ilmanvaihdosta varmistutaan.

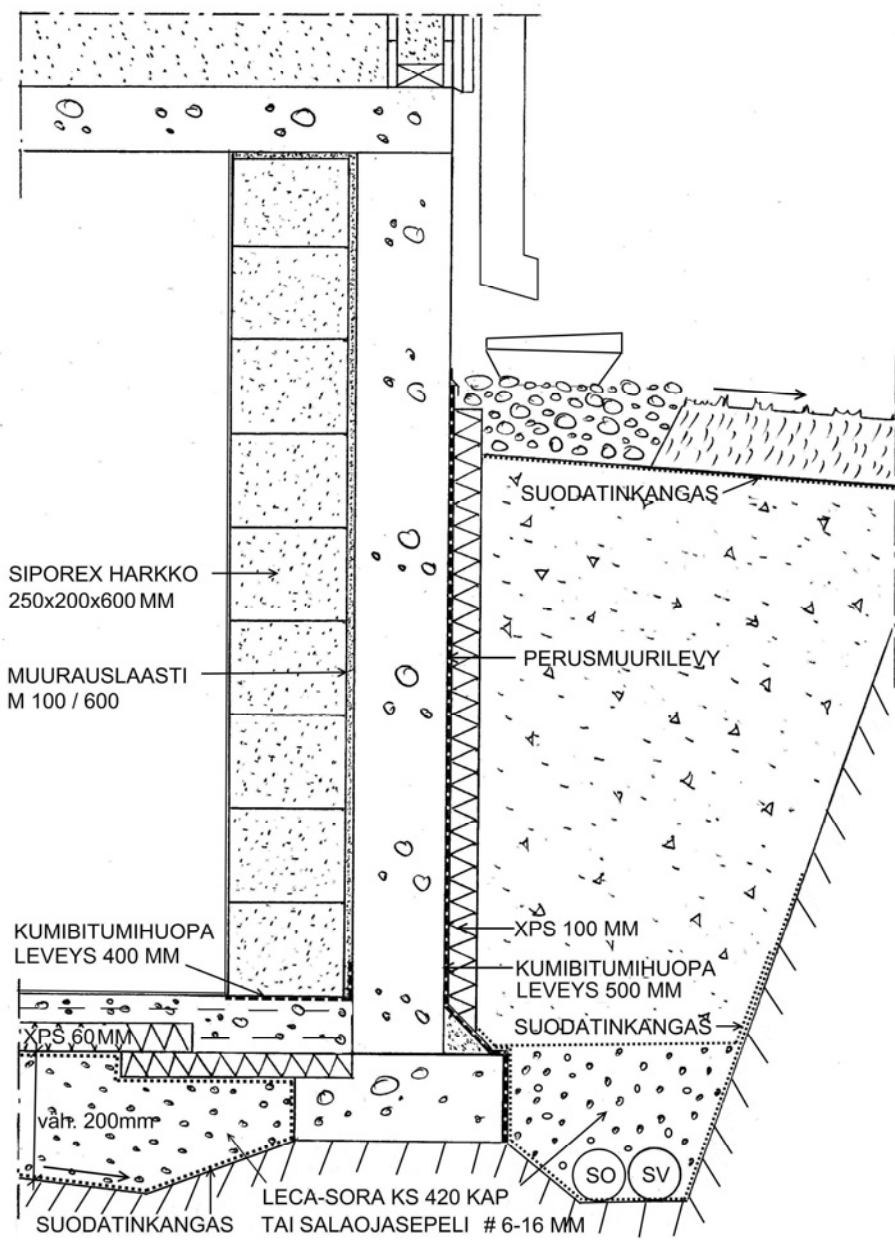
Kuva 3. Vaihtoehdon 2 mukaan korjattu maanvastainen ulkoseinä- ja alapohjarakenne

Rakennuksen vierukset kaivetaan auki niin syvältä, että saadaan salaojat asennettua ylimmältäkin kohdalta kokonaan anturoiden perustustason alapuolelle. Rakennuksen nurkkiin asennetaan salaojakaivot. Perusmaata vasten asennetaan suodatinkangas. Perusmuuri puhdistetaan ja tasoitetaan perusmuurilevyn alustaksi sopivaksi. Anturan ja perusmuurin välinen pykälä viistetään laastilla ja perusmuurin alaosa, em. viisteeseen ja anturan pintaan asennetaan kumibitumikaista. Maanpinnan alapuolisille osille asennetaan perusmuurilevytys ja min. 100 mm:n XPS-eristys. Kaivantoon asennetaan sadevesijärjestelmän putkisto. Kaivanto täytetään 6-16 mm:n sepelillä. Tarvittaessa kaivuutyöt voidaan tehdä pienemmissä pätkissä. Maanpinta muotoillaan viettämään pois päin rakennuksesta kaltevuudella 1:20 vähintään 3 metrin matkalla joka puolella rakennusta. Rakennuksen vierustat räystääiden leveydeltä kiveetään.

Kellarin seinien sisäpuolelta poistetaan mikrobivaurioituneet sementtilastulevyt ottaen huomioon homepurkutöissä suojautumisesta annetut ohjeet (RATU-kortti 82-0239). Betoniseinän pinta puhdistetaan mekaanisesti esim. hiomalla tai hiekkapuhaltamalla. Tarvittaessa pinta käsitellään homeestoaineella ja tasoitetaan. Lattian mahdollisten korjausten jälkeen ulkoseinien sisäpintaan muurataan (tai liimataan ohutsaumalaastilla) 150...250 mm:ä paksu kevytbetoniharkkomuuri. Tärkeätä on, että harkon ja betoniseinän väliin ei jää pienintäkään rakoa. Harkkomuurin sisäpinta tasoitetaan ja maalataan vesihöyryä hyvin läpäisevällä maalilla, kuten kiviseinään tarkoitettulla ulkomaalilla. Kellaritilojen lämmityksestä ja ilmanvaihdosta varmistutaan.

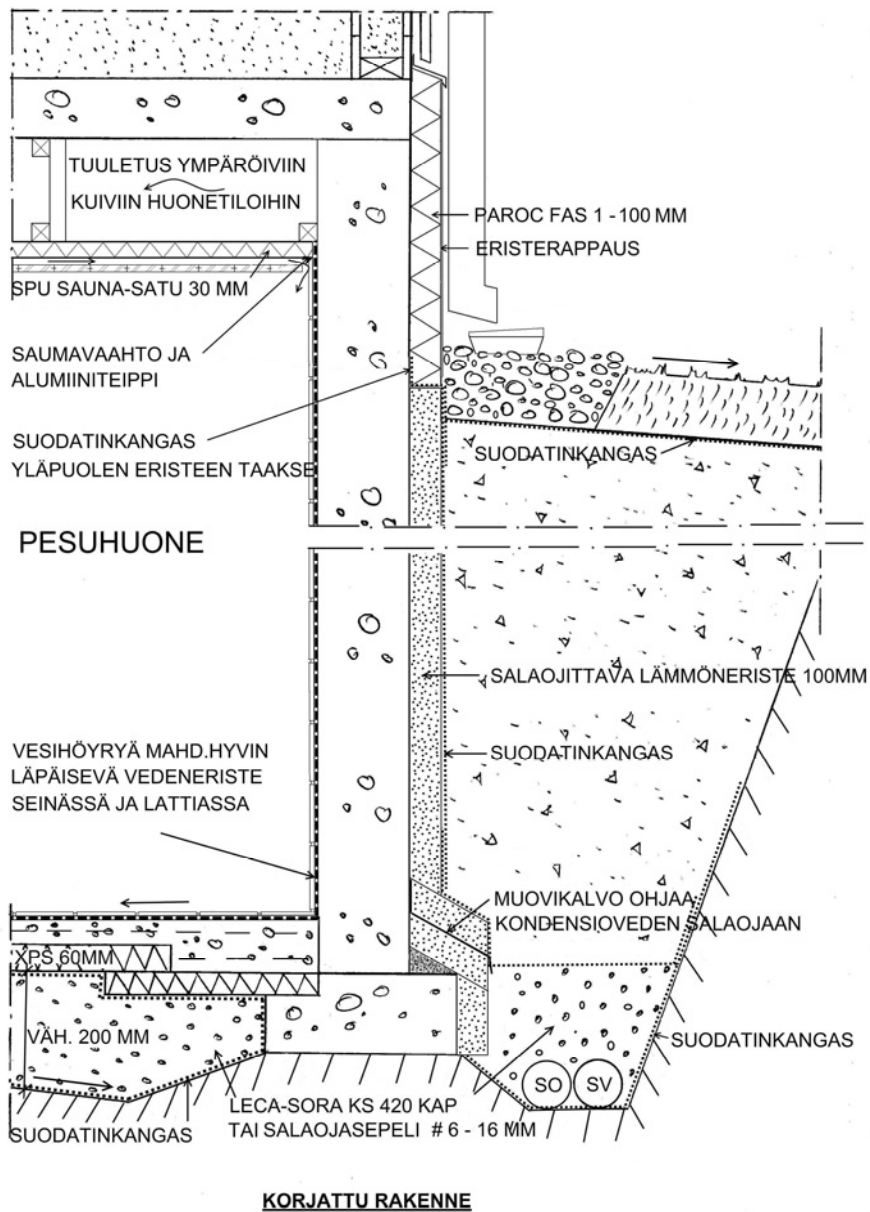
Kuva 4. Vaihtoehdon 3 mukaan korjattu maanvastainen ulkoseinä- ja alapohjarakenne

Maanpinnan yläpuolinen osa kellarin seinästä eristerapataan. Rappauksen alustaksi sopiva mineraalivillaeriste kiinnitetään mekaanisesti ja pinnalle kiinnitetään rappausverkko. Rappaus tehdään valmistajan kirjallisen ohjeen mukaisesti (esim. Paroc). Eristerappauksen yläreuna suojataan pellityksellä. Pellityksen ja julkisivuverhoilun liittymädetaljit suunnitellaan tapauskohtaisesti ja toteutetaan erittäin huolellisesti.

Kellarin seinien sisäpuolelta poistetaan betoniseinien sisäpuoliset rakenteet. Betoniseinän pinta puhdistetaan mekaanisesti esim. hiomalla tai hiekkapuhaltamalla. Tarvittaessa pinta voidaan desinfioida esim. voimakkaasti hapettavalla desinfiointiaineella valmistajan kirjallisten turvallisuus- ja käyttöohjeiden mukaan. Tarvittaessa pinta tasoitetaan. Lattian mahdollisten korjausten jälkeen ulkoseinien sisäpintaan laatoitettavalle osalle levitetään mahdollisimman hyvin vesihöyryä läpäisevä vedeneriste valmistajan ohjeen mukaisesti. Laattojen kiinnitys- ja saumaustaasteina käytetään vedeneristeen kanssa samaan tuoteperheeseen kuuluvia tai muuten yhteisesti sertifioituja tuotteita. Pesutilojen kattoihin tehdään alaslaskut, joiden yläpuoliset tilat tuuletetaan ympäröiviin kuiviin huonetiloihin. Alaslaskut tehdään puu- tai metallirankurunkoon kiinnitetyistä 30...50 mm paksuista alumiinipintaisista polyuretaanilevyistä, jotka kiinnitetään mekaanisesti ruuvaamalla runkoon. PU-levyjen saumat vaahdotetaan ja tiivistetään purseiden poiston jälkeen alumiiniteipillä. Levytyksen päälle kiinnitetään rimoitus ja panelointi. Kellaritilojen lämmityksestä ja ilmanvaihdosta varmistutaan.

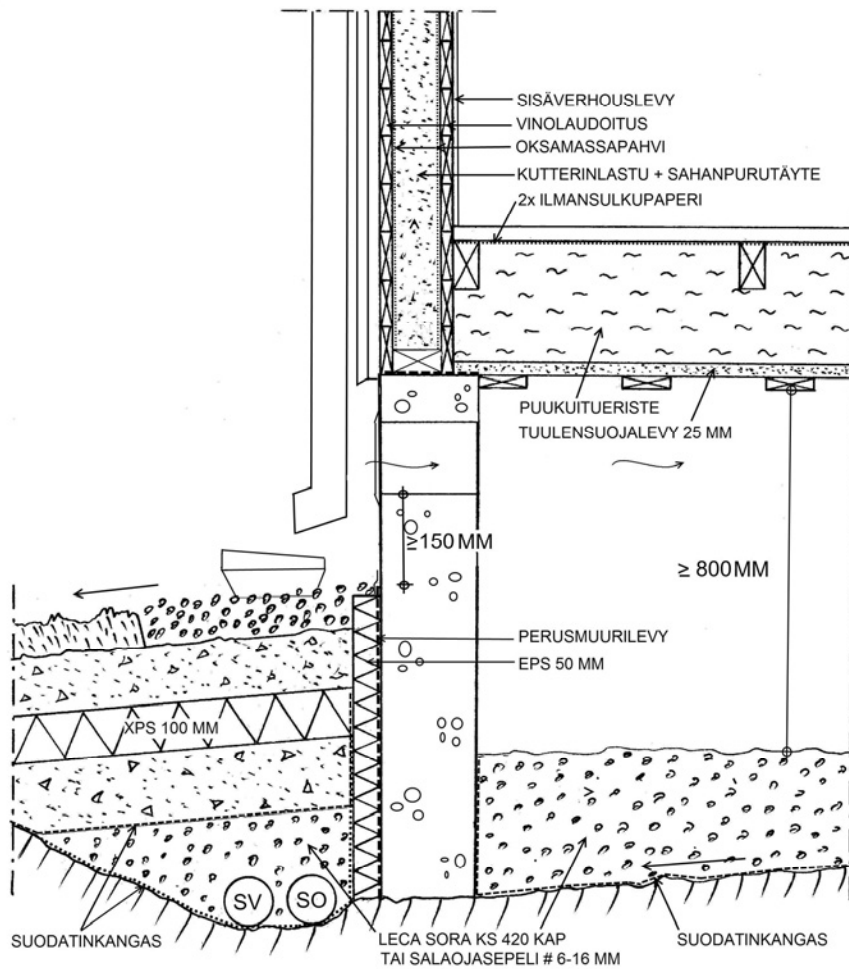
Korjattavan rakennuksen ulkopuolelta rossipohjan tuuletustilaan on toimiva ja tarpeeksi suurikokoinen käyntiaukko. Tuuletustila niin korkea, että rakenteen alapuolinen tarkastaminen tulevaisuudessakin on mahdollista. Perustusten ulkopuoliset vedeneristeet ja salaojat eivät toimi tai niitä ei ole. Sadevesijärjestelmä on puutteellinen. Rossipohjan mikrobivauriot ovat suhteellisen lieviä tai ongelmien syynä on pääasiassa alapohjarakenteen tiiviiden puutteellisuus.

*Kuva 5. Korjattu rossipohjarakenne*

Eristetila täytetään puukuitueristeellä ottaen huomioon eristeen mahdollinen painuminen. Rakenteen pinnalle asennetaan kaksinkertainen ilmansulkupaperikerros. Paperikerrokset asennetaan toisiaan vastaan poikittain. Lattian ilmansulkupaperikerrokset liitetään tiivisti seinien sisäpuolisiin tiivistyskerroksiin. Kaikki saumat teipataan tarkoitukseen valmistetulla teipillä ja aina kun mahdollista saumojen tiiviydestä varmistutaan myös puristavilla liitoksilla, esim. rima tai lista ruuvataan liitoksen päälle. Kiinnitetään lattialaudoitusta tai -levytytystä ja tehdään tarvittavat pintakäsittelyt tai asennetaan pintamateriaali.

Tuuletustilassa mahdollisesti oleva orgaaninen aines ja tarvittaessa myös pintamaata poistetaan. Maanpinta muotoillaan viettämään kohden rakennuksen ulkoreunoja. Tarvittaessa, esim. talon alla olevan maan ollessa savista tai pehmeää, pinnalle levitetään suodatinkangas. Päälle levitetään 200...300 mm Leca-soraa tai pestyä sepeliä. Sorastuksen jälkeen tuuletustilan korkeuden tulisi olla vähintään 800 mm. Leca-soraa käytettäessä kulkureitit tehdään kevytsoraharkoista.

Sokkelin tuuletusaukkojen määrän tulee olla 0,4...0,8 % rakennuksen pohjan pinta-alasta. Aukkojen sijainnin, suuruuden ja etäisyyksien vähimmäisvaatimukset on esitetty Rakennusmääräyskokoelman osassa C2, Kosteus. Tarpeen mukaan tehdään uusia tuuletusaukkoja esim. timanttiporaamalla. Kaikki sokkelin aukot varustetaan säleiköillä tai verkoilla estämään pieneläinten pääsy tuuletustilaan. Myös rakennuksen alla kulkeviin kantavien seinien perustuksiin lisätään tarvittaessa tuuletusaukkoja. Näiden aukkojen vapaan pinta-alan tulee olla vähintään kaksinkertainen ulkoseinillä oleviin aukkoihin verrattuna. Alapohjaan ei saa jäädä kokonaan tuulettumattomia osia! Tapauskohtaisesti alapohjan tuulettumisesta voidaan varmistua esim. avaamalla tiilipiipun vapaan hormin alapäästä putki tuuletustilaan, jolloin piipun alapään kondenssivaara on arvioitava. Toinen vaihtoehto on asentaa rakennuksen keskiosalle vesikaton yläpuolelle ulottuva tuuletusputki, joka on kondenssieristetty koko matkaltaan. Tässä tapauksessa tuuletusputken yläpään voidaan tarvittaessa asentaa myös sähköinen poistopuhallin tuuletusta tehostamaan.

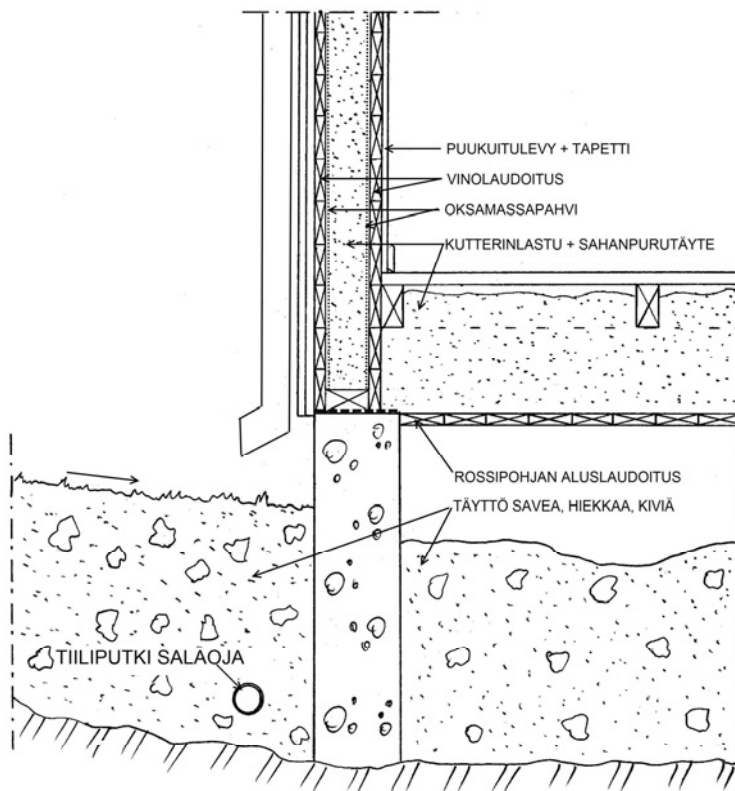
Korjattavan rakennuksen rossipohjassa on havaittu vahvasti vaurioon viittaavia mikrobivaurioita. Perustusten ulkopuolisia lämmöneristyksiä ja salaojia ei ole tai ne eivät toimi. Sadevesijärjestelmä on puutteellinen ja lisää perustusten ja rakennuksen alapohjaan kohdistuvaa kosteusrasitusta. Maanpinta rakennuksen ympärillä on pahimmillaan lähes puuseinän alaosan korkeudella ja paikoin maanpinta viettää rakennusta kohden.

Puu-ulkoseinissä on havaittu vahvasti vaurioon viittaavia mikrobivaurioita. Mikrobivauriot ovat keskittyneet ulkopuolisen vinolaudoituksen sisäpuolella olevaan oksamassapahviin ja purutäytteen ulko-osiin. Julkisivulaudoituksen taustaa ei ole tuu-

*Kuva 6. Alkuperäinen matalaperustainen rossipohjarakenne*

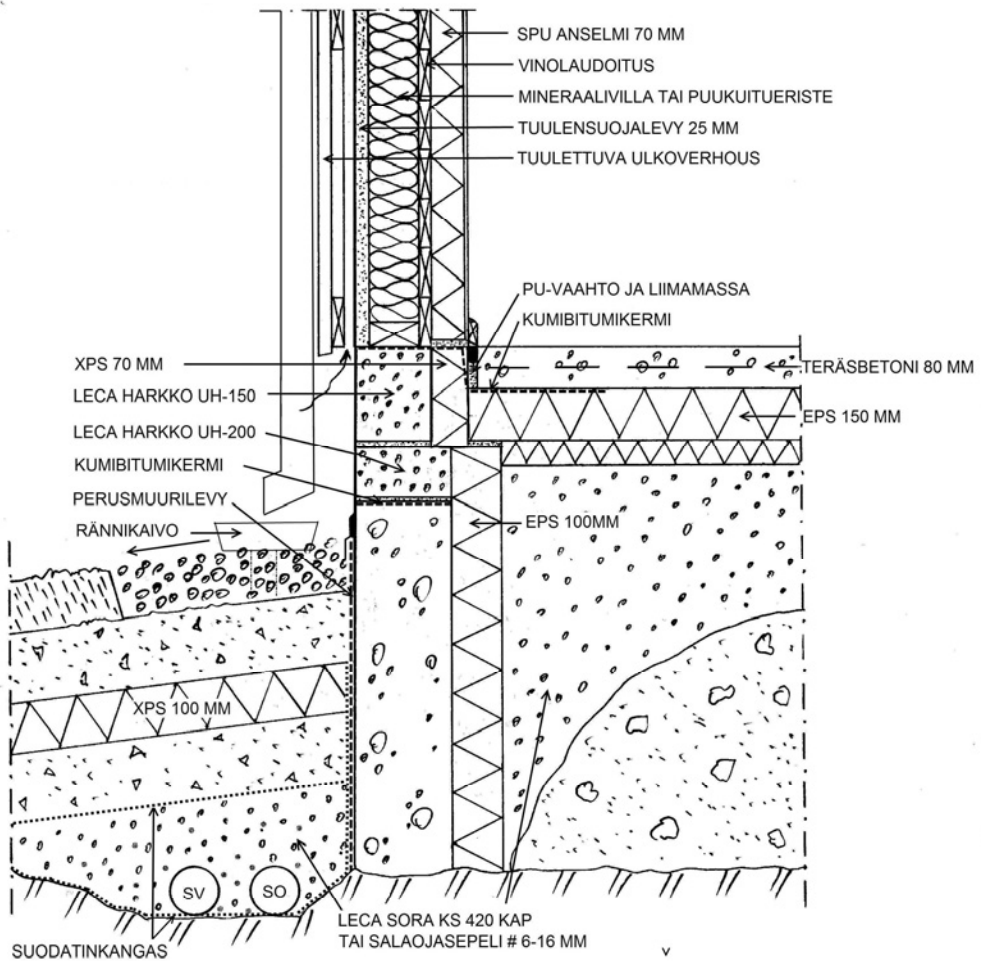
Kuva 7. Korjattu maanvarainen alapohjarakenne

Muurauksen kuivuttua tarpeeksi sokkelin yläpintaan liimataan kumibitumikermi, jonka tulee ulottua sokkelin ulkoreunasta tulevaan alapohjarakenteeseen vähintään 20 cm lattialaatan ja ylimmän lattian lämmöneristekerroksen väliin. Vanhoista puurakenteista poistetaan mekaanisesti hiomalla, höyläämällä tai veistämällä lahot ja/tai tummuneet kohdat tai vauriokohdat uusitaan. Tarvittaessa pinnat voidaan desinfioida esim. voimakkaasti hapettavalla desinfiointiaineella valmistajan kirjallisten turvallisuus- ja käyttöohjeiden mukaan. Sokkelikorotuksen ja uuden alajuoksun väli tiivistetään umpisolumuovikaistalla ennen alajuoksun kiinnittämistä.

Ulkopuolella asennetaan uusi lämmöneriste pystyrungon osalle. Rungon päälle asennetaan uusi tuulensuojalevy (25 mm). Tuulensuojalevyn päälle asennetaan vaakalaudoitetuilla osin pystyrimoitus k/k 600 mm ja pystyлаudoitetuille osin ristiinkoolaus. Asennetaan alkuperäistä vastaavat julkisivuverhoukset ja listoitukset.

Rakennuksen vierukset kaivetaan auki niin syvältä, että saadaan salaojat asennettua ylimmältäkin kohdalta kokonaan perustustason alapuolelle. Rakennuksen nurkkiin asennetaan salaojakaivot. Perusmaata vasten asennetaan suodatinkangas. Perusmuuri puhdistetaan ja tasoitetaan perusmuurilevyn alustaksi sopivaksi. Maanpinnan alapuolisille osille asennetaan perusmuurilevytys ja vaakasuoraksi routaeristeeksi 100 mm:n XPS-eristys. Kaivantoon asennetaan myös sadevesijärjestelmän putkisto. Kaivanto täytetään 6-16 mm:n sepelillä. Maanpinta muotoillaan viettämään pois päin rakennuksesta kaltevuudella 1:20 vähintään 3 metrin matkalla joka puolella rakennusta. Sokkelikorkeuden tulee korjausten jälkeen olla joka puolella rakennusta vähintään 30 cm. Rakennuksen vierustat räystääiden leveydeltä kivetään.

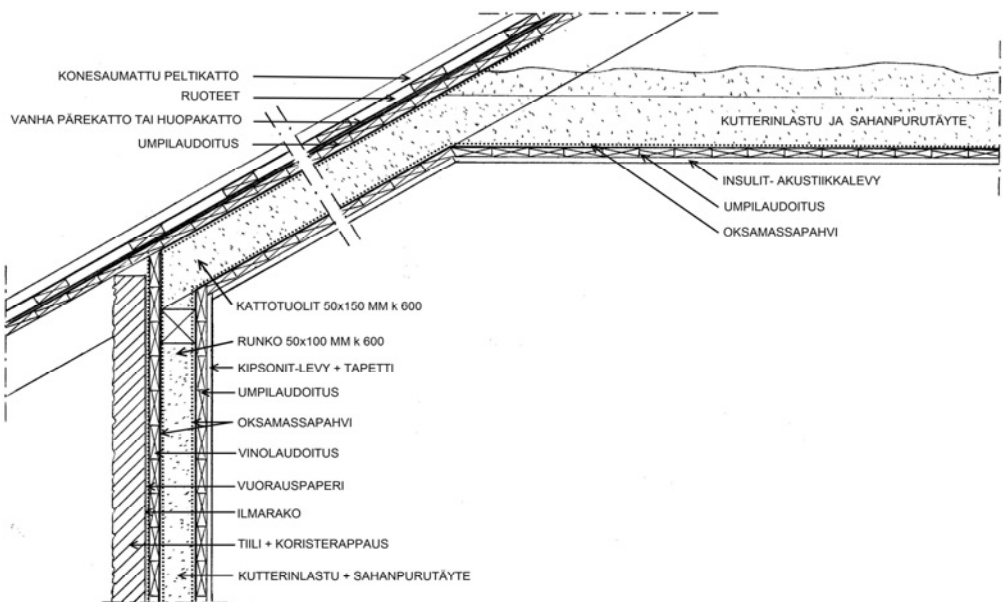
Kuva 8. Alkuperäinen yläpohja- ja ulkoseinärakenne

Korjattavan rakennuksen yläpohjarakenteen tuulettuvuudessa on pahoja ongelmia ja purueristeissä on havaittu vakavia mikrobivaurioita eri puolilla rakennusta tehdyissä kuntotutkimuksissa. Vesikate on uusittu kaksikymmentä vuotta sitten konesaumapeltikatteeksi ja alkuperäinen huopakate on jätetty uuden katteen aluskatteeksi. Peltikate on hyväkuntoinen.

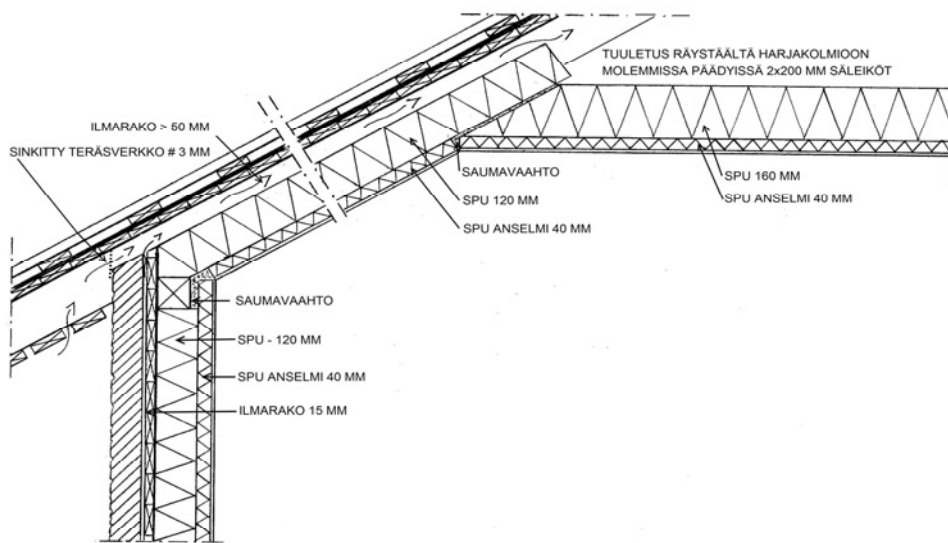
*Kuva 9. Vaihtoehdon 1 mukaan korjatut yläpohja- ja ulkoseinärakenteet*

Yläpohjasta puretaan sisäpuoliset levytykset ja muut pintarakenteet. Purueristeet poistetaan ja mahdolliset umpilaudoituksen sisäpuoliset pahvikerrokset leikataan pois. Kattopalkit puhdistetaan ja kaikki puurakenteet tarkastetaan. Mahdolliset tummumat poistetaan veistämällä tai höyläämällä. Kaikki pinnat imuroidaan ja vaurioalueet käsitellään booripohjaisella homeenestoaineella valmistajan ohjeen mukaisesti.

Katon kannattajapalkkien väliin asennetaan 120 mm polyuretaanilevy. Levyn ja vesikatton alusrakenteiden väliin jätetään korkeudeltaan vähintään 50 mm tuuletusrako. Tarvittaessa kattotuolien alapintaa korotetaan rimoilla, jotta kattotuolien alapinnat

muodostavat tasaisen pinnan samassa tasossa polyuretaanilevytyksen kanssa. Levyt tuetaan väliaikaisesti paikoilleen ja kiinnitetään puurunkoon vaahdottamalla saumat kahdessa vaiheessa. Ensin pursotetaan levyn ulkoreunalle raon sulkeva vaahtokaista, jonka kuivuttua täytetään sauma kokonaan. Muutkin levyjen saumat ja läpimenot tiivistetään vastaavasti M1-luokitellulla polyuretaanivaahdolla. Tärkeää on, että rakenteesta tulee ehdottoman ilmatiivis. Sisäpuolelle asennetaan vielä ruuvikiinnityksellä kipsilevy pintainen polyuretaanilevy, joka maalataan.

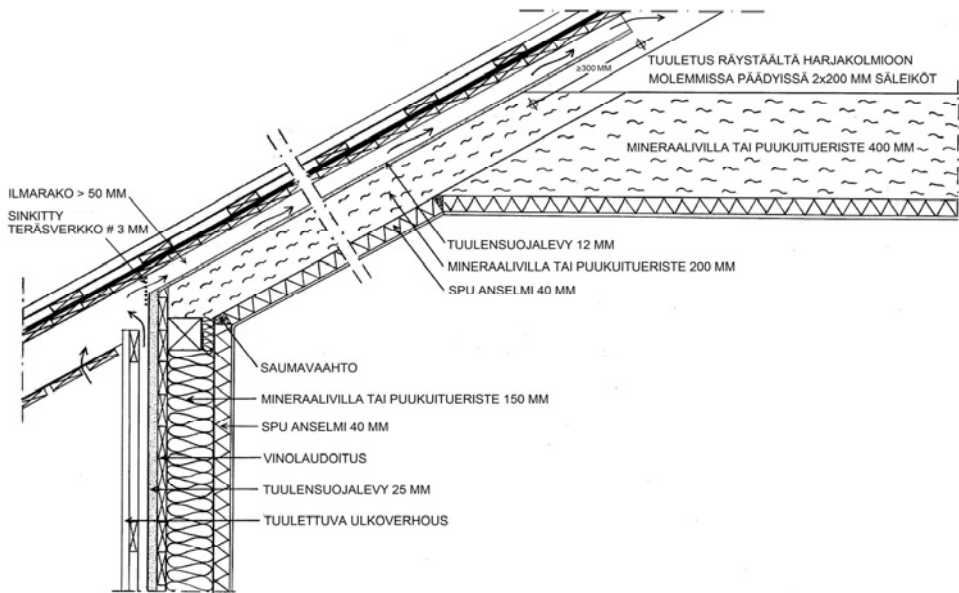
Kuva 10. Vaihtoehdon 2 mukaan korjatut yläpohja- ja ulkoseinärakenteet

Vinokatto-osuuksille kattopalkkien yläreunaan naulataan tulevan ilmaraon (50...100 mm) levyiset laudat. Tarkasti palkkien välisen raon levyinen tuulensuojalevy ruuva-

taan alapäin em. lautoihin kiinni. Tuulensuojalevyn yläpää mitoitetaan jatkumaan 200...300 mm tulevan vaakaeristeen yläpinnasta. Tuulensuojalevyn alareunan tulee olla asennettu tiiviisti ulkoseinän tuulensuojalevyn yläreunan kanssa. Tarvittaessa liitoksen tiiviys varmennetaan kiinnitysrimoilla ja ruuveilla. Kattotuolien alapinta korotetaan ja tasoitetaan rimoilla.

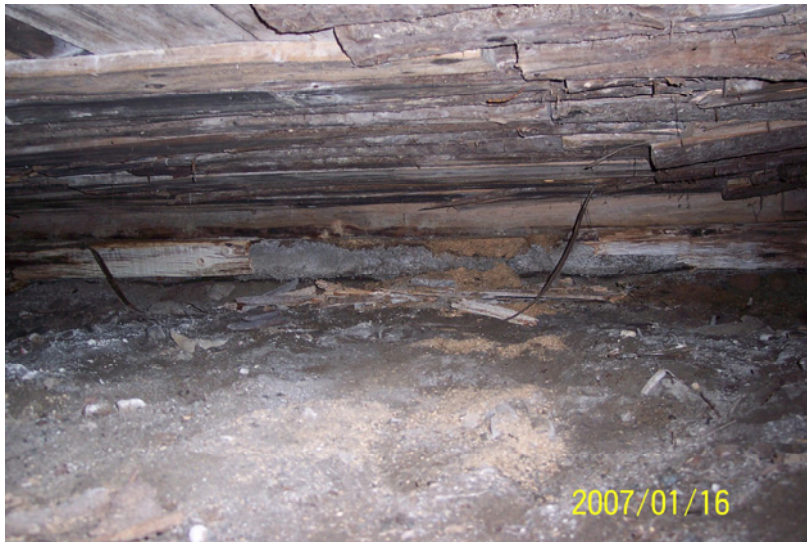
*Kuva 1. Pahasti vaurioitunutta rossipohjaa*

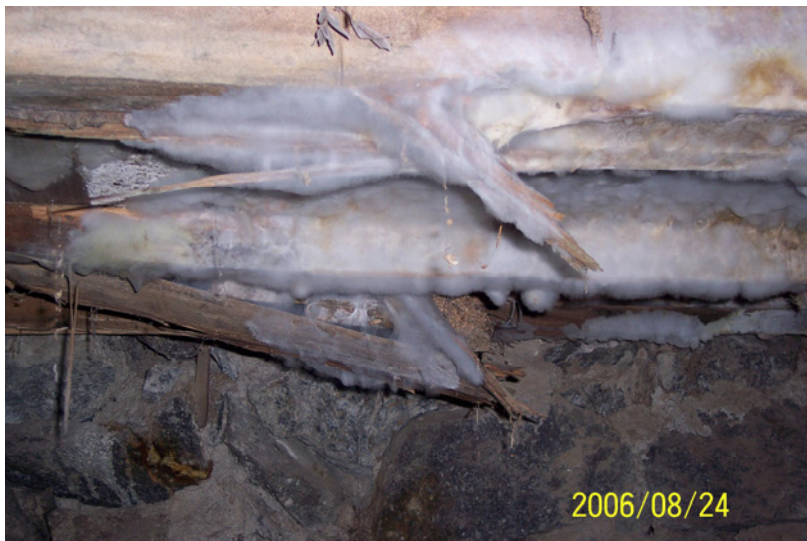
*Kuva 2. Lattiasieni rossipohjassa*

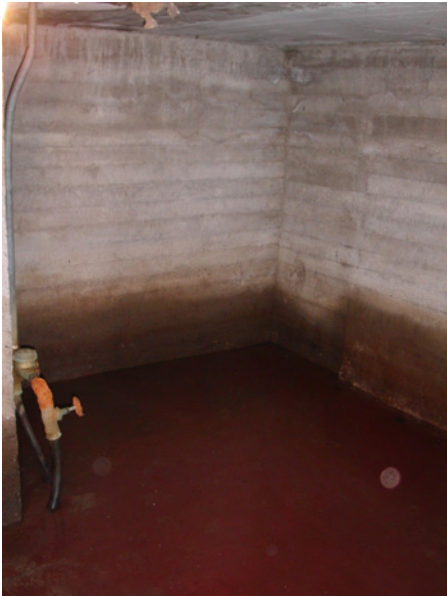
*Kuva 3. Vettä kellarin lattialla*

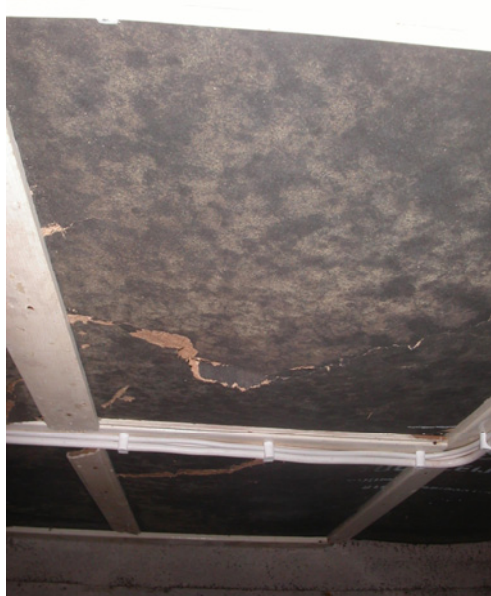
*Kuva 4. Homehtunutta kellarin kattolevyä*

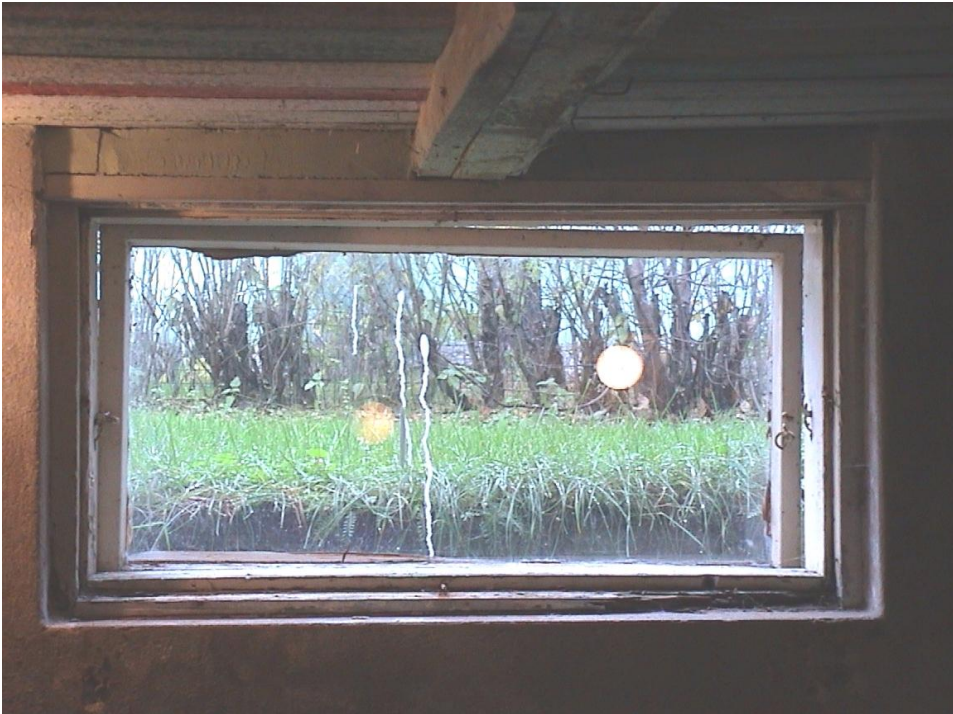
*Kuva 5. Kellarin ikkuna pihanurmikon alapuolella*

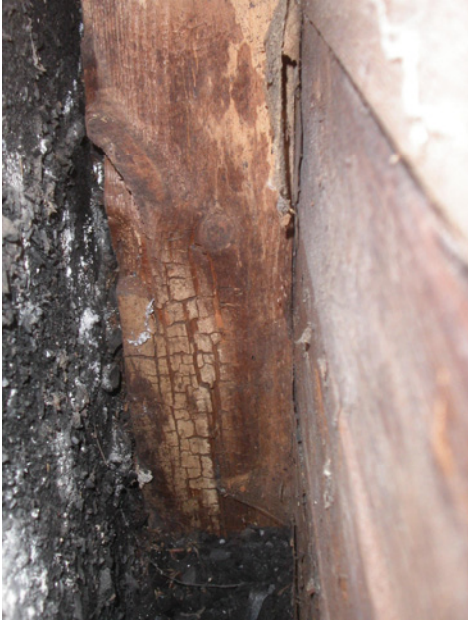
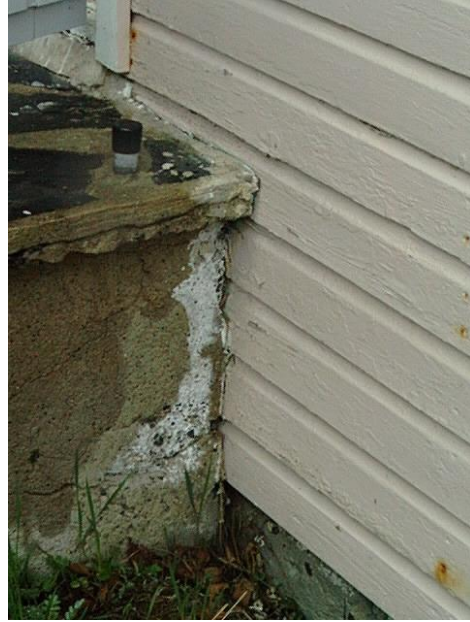
*Kuva 6. Kellarinseinän sisäpuolinen koolaus Kuva 7. Betoniporras puuseinää vasten*

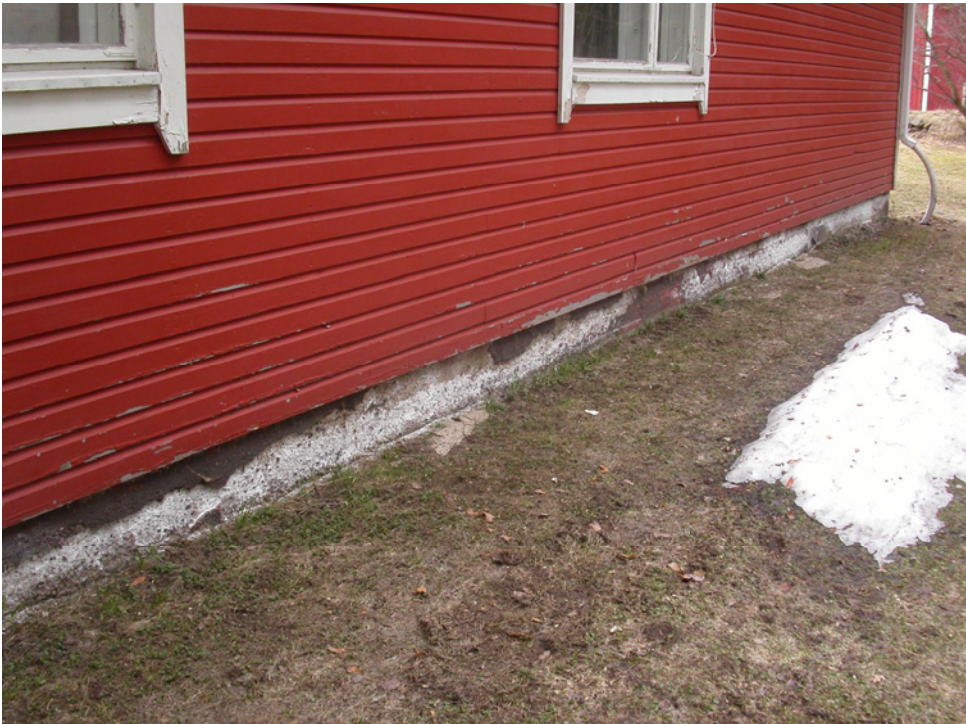
*Kuva 8. Maaperästä nouseva kosteus vaurioittaa perustuksia*

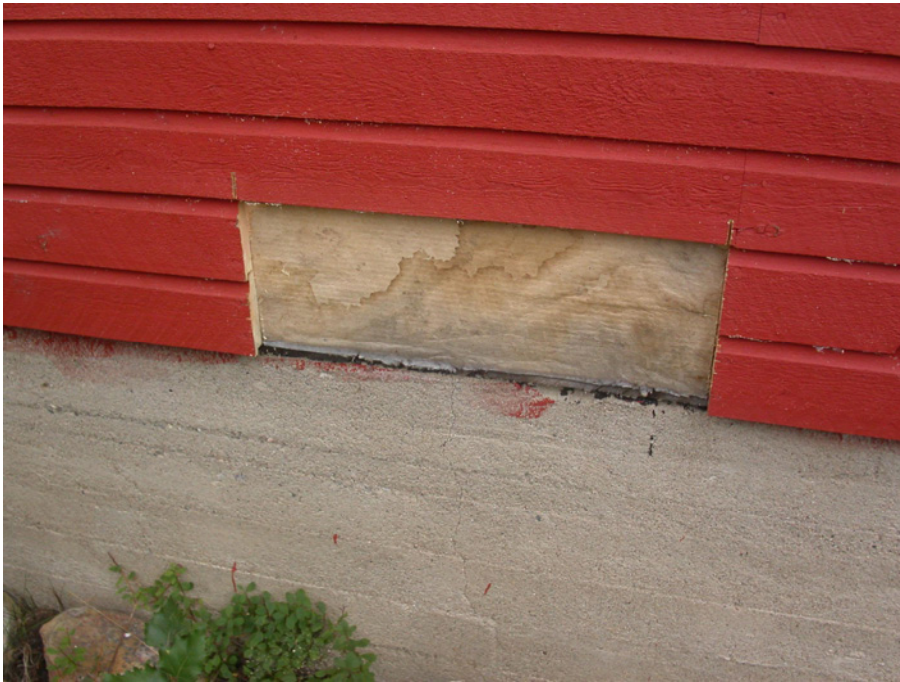
*Kuva 9. Julkisivulaudoituksen takaa puuttuu tuuletusrako*

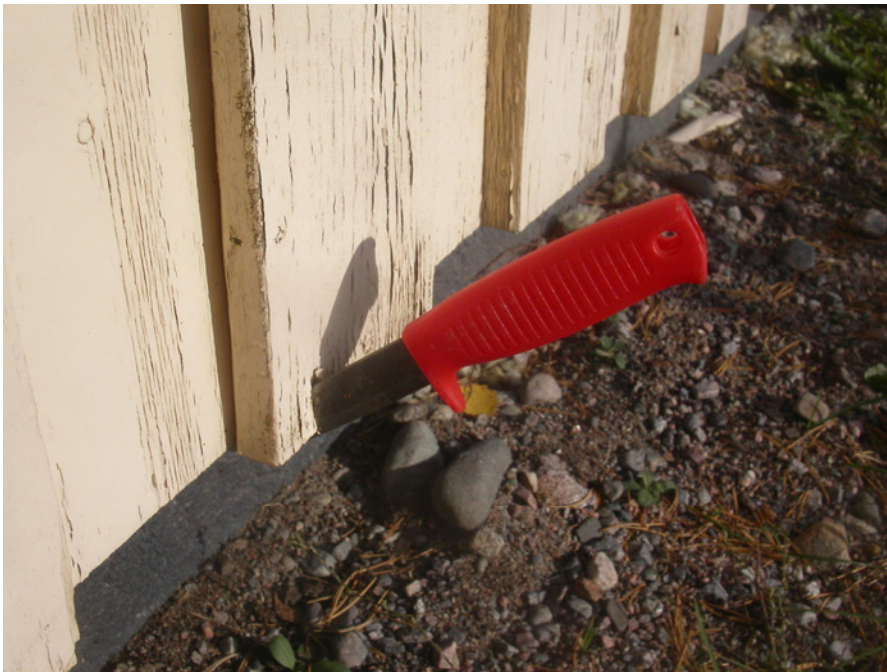
*Kuva 10. Lahonnutta julkisivulaudoitusta*

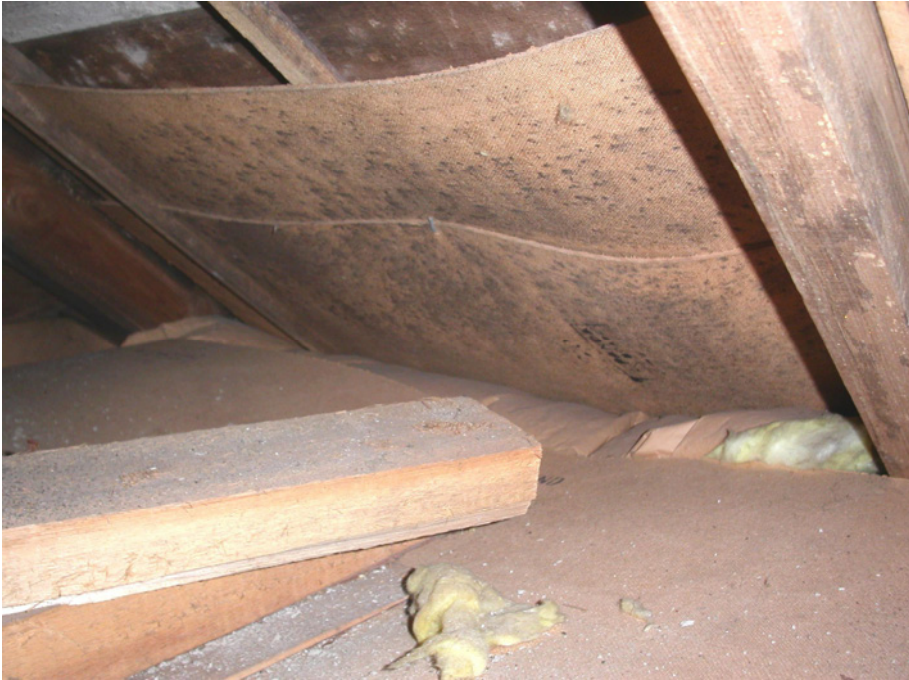
*Kuva 11. Puutteellisen tuuletuksen aiheuttamia yläpohjavaurioita*

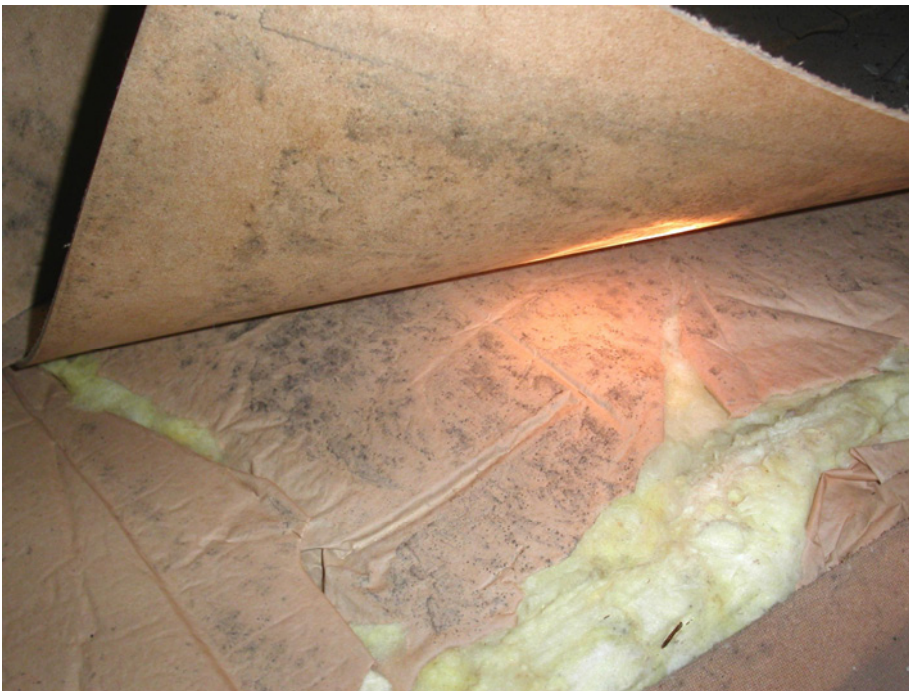
*Kuva 12. Tiivis levy lämmöneristeen päällä on aiheuttanut vaurioita*

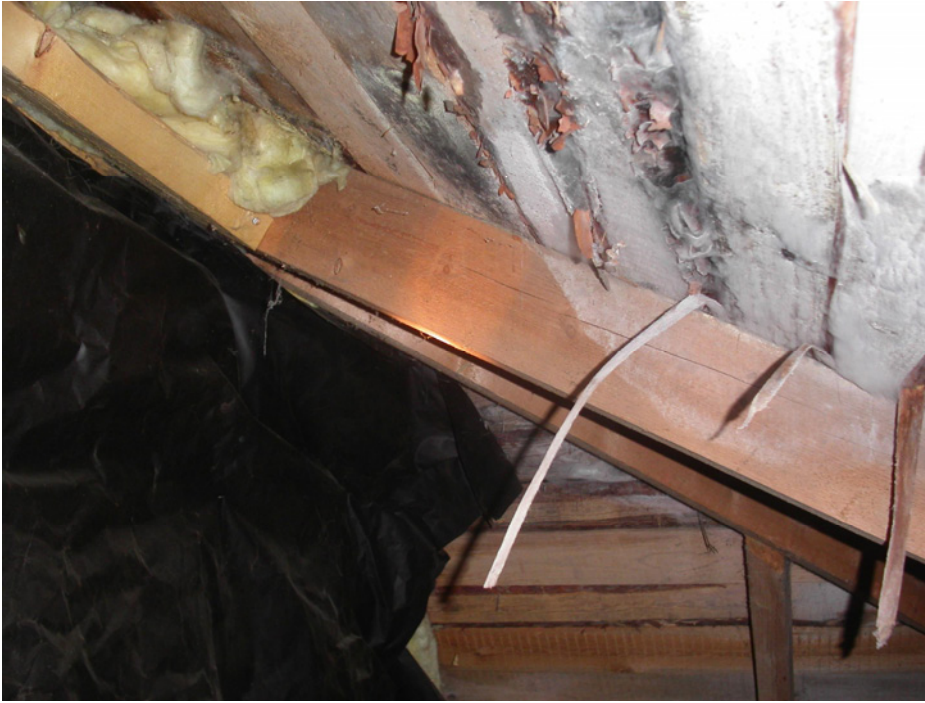
*Kuva 13. Vanhan vesikattovuodon aiheuttamia homevaurioita, tuuletusraot tukittu*

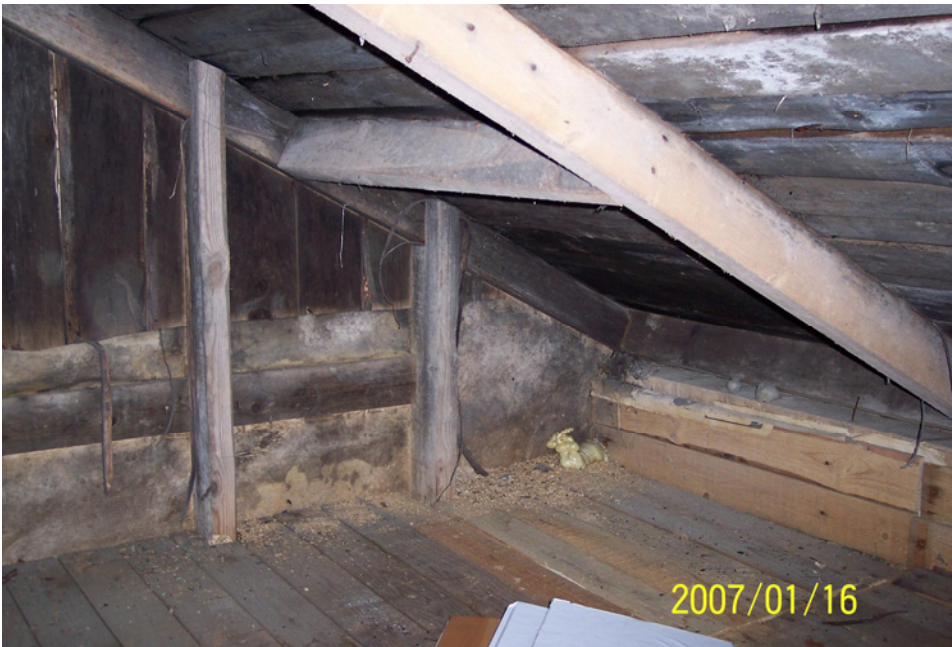
*Kuva 14. Tuuletuspuutteiden aiheuttamia yläpohjavaurioita*

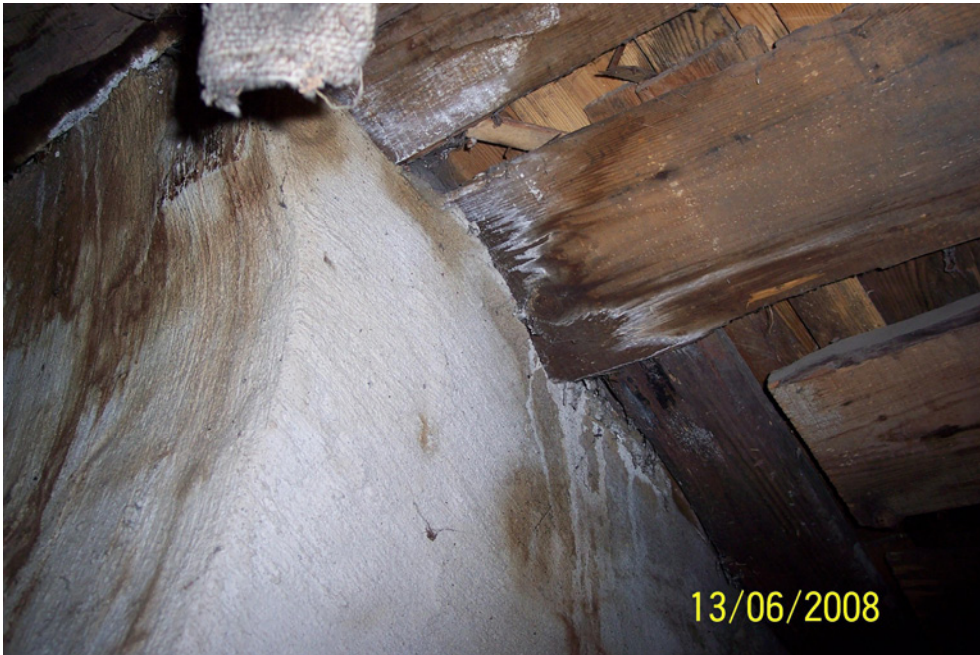
*Kuva 15. Savuhormin juuren vuodon aiheuttamia vaurioita*

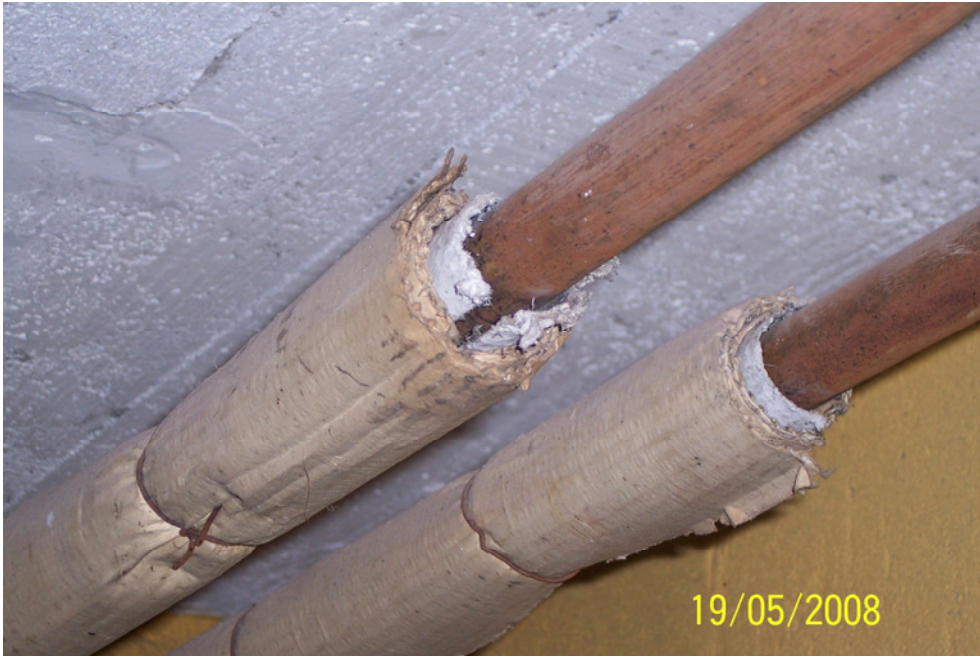
*Kuva 16. Jälleenrakennuskauden pientaloissa on käytetty mm. asbestipitoisia putkieristeitä*
