JUHANI RANTALA

*1960-luvun pientaloon kohdistuvat
energiataloudelliset vaatimukset
verrattuna 2010-luvun vaatimukseen*

OPINNÄYTETYÖT, RAKENNUSTERVEYS 2012

ITÄ-SUOMEN YLIOPISTO
Koulutus- ja kehittämispalvelu
Aducate

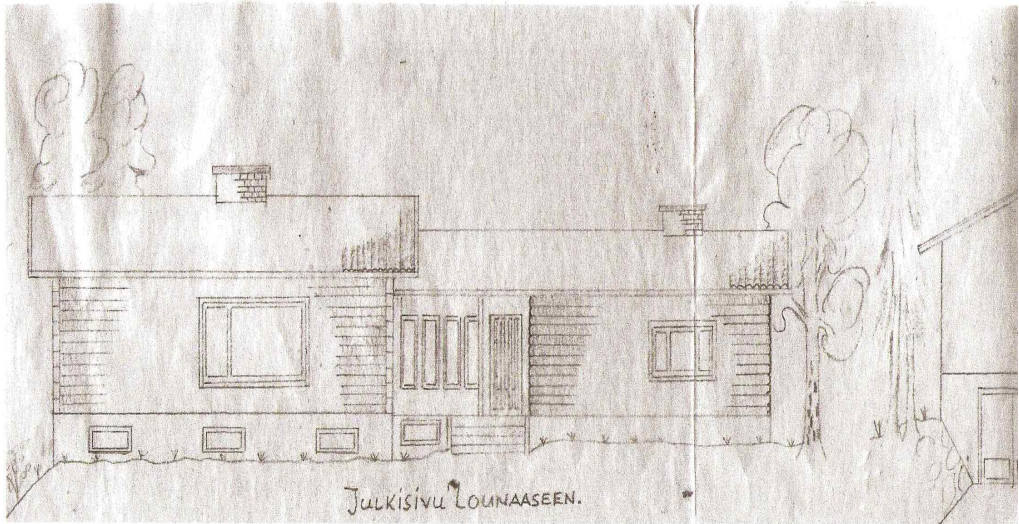
Kuva 1. 1960 - 62 rakennettu puurakenteinen omakotitalo (omistajan arkisto)

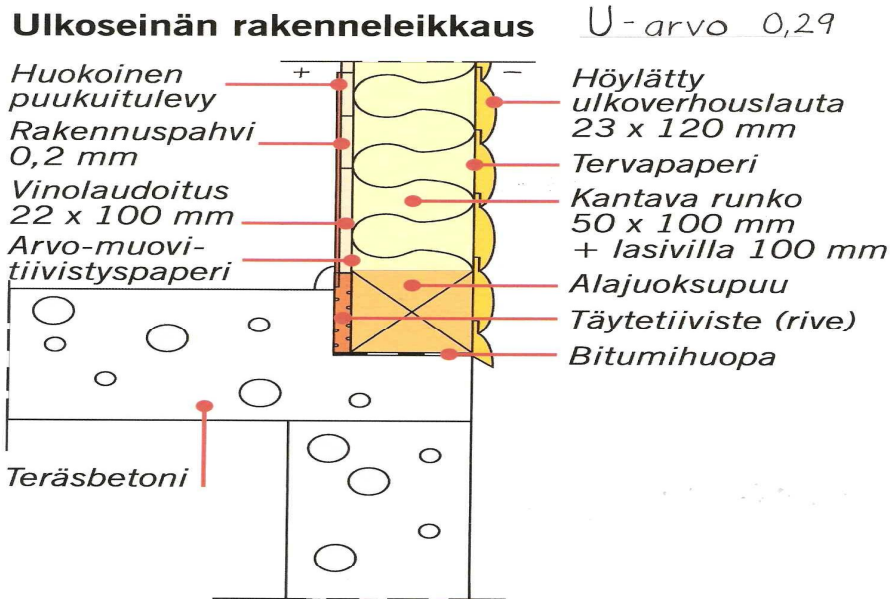
Kuva 3. 1960 - 62 rakennetun kohdeomakotitalon lämmöneristys.Yllä olevassa kuvassa ei ole kuvattu lattiarakennetta, joka koostuu styrox-eristeestä (50 mm), betonilaatasta (60 mm) ja muovimatosta.

Kuvassa 3 on esitetty kohteena olevan 1960-luvun omakotitalon seinärakenneliitos ja sen liittyminen sokkeliin ja kellarin yläpohjan kantavaan teräsbetonilaattaan. Kylmä-siltakatkon merkitys kastepisteen muodostumisen estämiseksi on merkittävä.Kuvasta voi havaita, että tämä tärkeä kylmäsilan katkaisemiseksi asennettava

lämpöeristemateriaali esim. styrox puuttuu tästä rakenteesta. Kylmäsilta mahdollistaa kastepisteen muodostumisen kellarin ulkoseinän yläosaan ja kellariholvin alapintaan. Näin ollen se lisää kellarin kosteuskuormaa. Myös kellarin yläpuolella oleva huoneessa oleva 50 mm lämpöeriste voi olla riittämätön kovalla pakkasella estämään kastepisteen muodostumista lämpöeristeen ja betoniholvin rajapintaan huoneen ulkoseinien rajakohdissa. Kuvassa 4 näkyy kohdetalon teräsbetonisokkeli, jossa ei ole havaittavissa rapautumista eikä halkeamia.

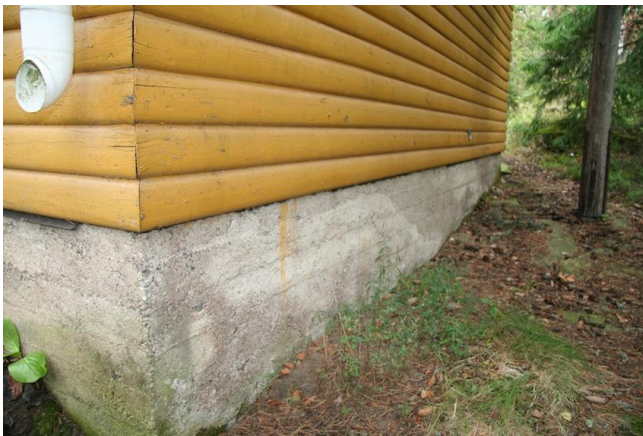
Julkisivuverhouksessa havaittiin verhouksmateriaalin saumojen rakoilua ja halkeilua. Alaosissa oli lahovaurioita. Verhouksen takana ei ollut tuuletusväliä ja tuulensuojana

oli käytetty bitumipaperia, joka oli osittain auringonsäteilyn ja säärasitusten vaikutuksesta kulunut pois tai rikkonainen.

Kuva 4. Ulkoverhous ja sokkeli kohdetalossa (kuva Juhani Rantala, oma arkisto)

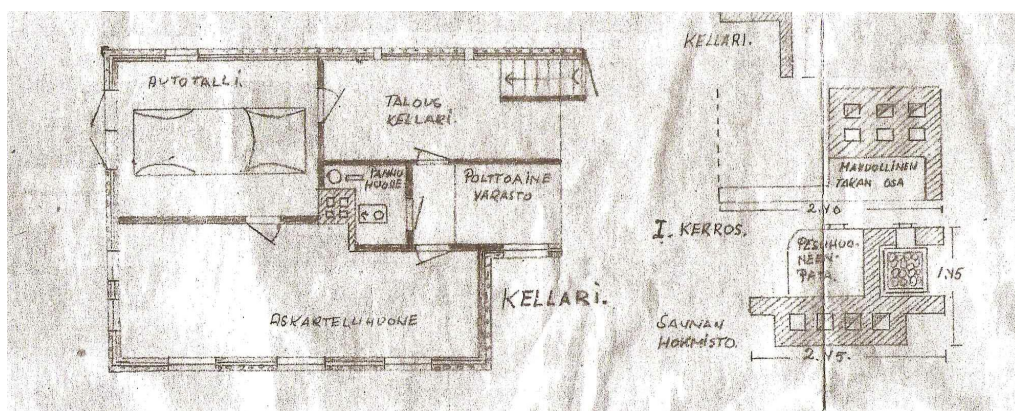
Kuva 5. Kellarin pohjapiirustus esimerkkikohteessa (omistajan arkisto)

Tutkimustulosten avulla oli tarkoitus selvittää elinkaarijatkuvuus kellarin rakenteissa. Tulokset osoittivat, että kellarin seinärakenteissa käytetty suuri ns.säästökivien määrä heikensi ja vääristi eri menetelmin saatujen rakenteen lujuusmäärittelyn luotettavuutta.

Näin ollen kellaritilan rakenteiden säilyttäminen ei tuo merkittävää säästöä. On otettava myös huomioon, että kellaritilan nykyinen korkeus on 2,1 m. Jos kellaritilaan sijoitettaisiin huonetiloja, olisi lisälouhinta välttämätöntä ottaen huomioon kapillaarikerroksen kerrospaksuus n. 200 - 300 mm, lattialämmöneriste 200mm, teräsbetonilaatta ja pintamateriaali 90mm, yhteensä noin 500mm. Työn vaikeusaste lisää louhimiskustannuksia huomattavasti. Lopputulos osoittaa, että ei ole kannattavaa elinkaariajattelun ja energiataloudellisten seikkojen näkökulmasta korjausrakentaa
