AVALIAÇÃO DA COBERTURA DE MADEIRA DE UMA EDIFICAÇÃO HISTÓRICA – CASA DA CULTURA DA COLÔNIA MURICI – SÃO JOSÉ DOS PINHAIS - PR**STRUCTURAL ANALYSIS OF THE WOODEN ROOF OF A HISTORIC BUILDING – CASA DA CULTURA DA COLÔNIA MURICI – IN SÃO JOSÉ DOS PINHAIS, PARANÁ STATE**

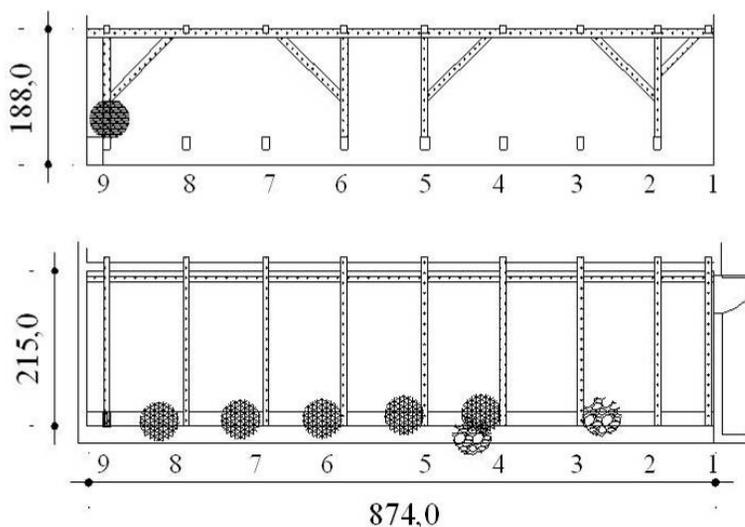
FIGURA 4: Planta do mapeamento – sótão Lado B.

O sótão do Lado B apresentou umidade também na área do encontro com platibanda de alvenaria, por problemas nas calhas e extremidade do telhado, foi verificada a presença de fungos de podridão-parda a partir da viga 4, entre as vigas 4 e 5 localiza-se um corpo de frutificação. Esse ataque evidencia pontos de entrada de água na cobertura, indicando a necessidade de intervenção no telhado. Entre as vigas 4 e 6 notam-se fungos de podridão-parda e de podridão-mole. A umidade ambiente era de 70% a 25°C. O pendural 9 apresenta uma redução da seção transversal, causada por insetos, as galerias pequenas possuíam diâmetro em torno de 2 a 3 mm, sem manchas escuras, o resíduo observado era de cor homogênea e textura lisa lembrando areia fina, tais características são representativas do ataque de coleópteros da família Anobiidae, gênero *Anobium*.

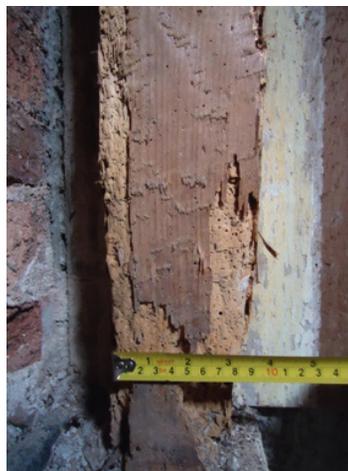
FIGURA 7: Pendural número 9 do Lado B, com degradação na base por insetos xilófagos.

No caso dos pendurais, a situação “íntegra” foi observada na grande maioria das peças, as quais apresentaram seção transversal com dimensões médias de 9 cm x 8 cm. O pendural n^o.9 do Lado B apresentou a maior redução da seção transversal e foi considerado como situação “modificada” ou situação crítica.

um acréscimo de 42%. Todavia, o momento de inércia da seção degradada sofreu uma redução de 63,1% em relação à original, indicando um maior comprometimento dos pendurais diante de verificações de estabilidade à flexão.

No caso dos pendurais com seção transversal reduzida por degradação, foi utilizado o mesmo valor para tensão normal resistente da madeira que nas peças íntegras, uma vez que as peças apresentaram resultado satisfatório na análise de percussão. Todavia, recomenda-se investigação mais aprofundada sobre as condições estruturais do material, sugerindo-se, apenas no caso de se fazer necessário, o reforço estrutural ou, em último caso, a substituição da peça.

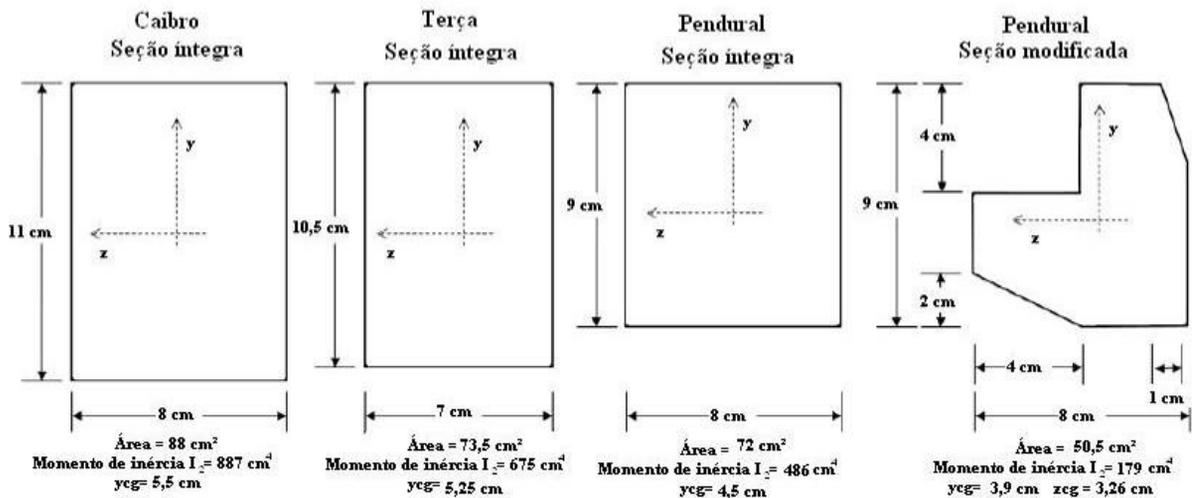
FIGURA 9: Seções transversais da “situação íntegra e da situação modificada”.

Na Figura 9 estão representadas as seções transversais dos diferentes elementos estruturais da cobertura verificada em suas situações geométricas “íntegras” e “modificadas”, considerando-se suas dimensões extremas, bem como os valores das propriedades geométricas empregadas nos cálculos referentes a essa verificação.
