## Processos geomorfológicos e danos derivados da corrida de detritos de janeiro 2011 na bacia do Córrego do Príncipe, Teresópolis – Região Serrana do Rio de Janeiro.

Geomorphological processes and associated damage of a debris flow in January 2011 in Córrego do Príncipe watershed, Teresópolis – Mountainous Region of Rio de Janeiro State.

Muriel Conq<sup>\*1</sup>, Carla Semiramis Silveira<sup>2</sup> e Francisco Dourado<sup>3</sup>

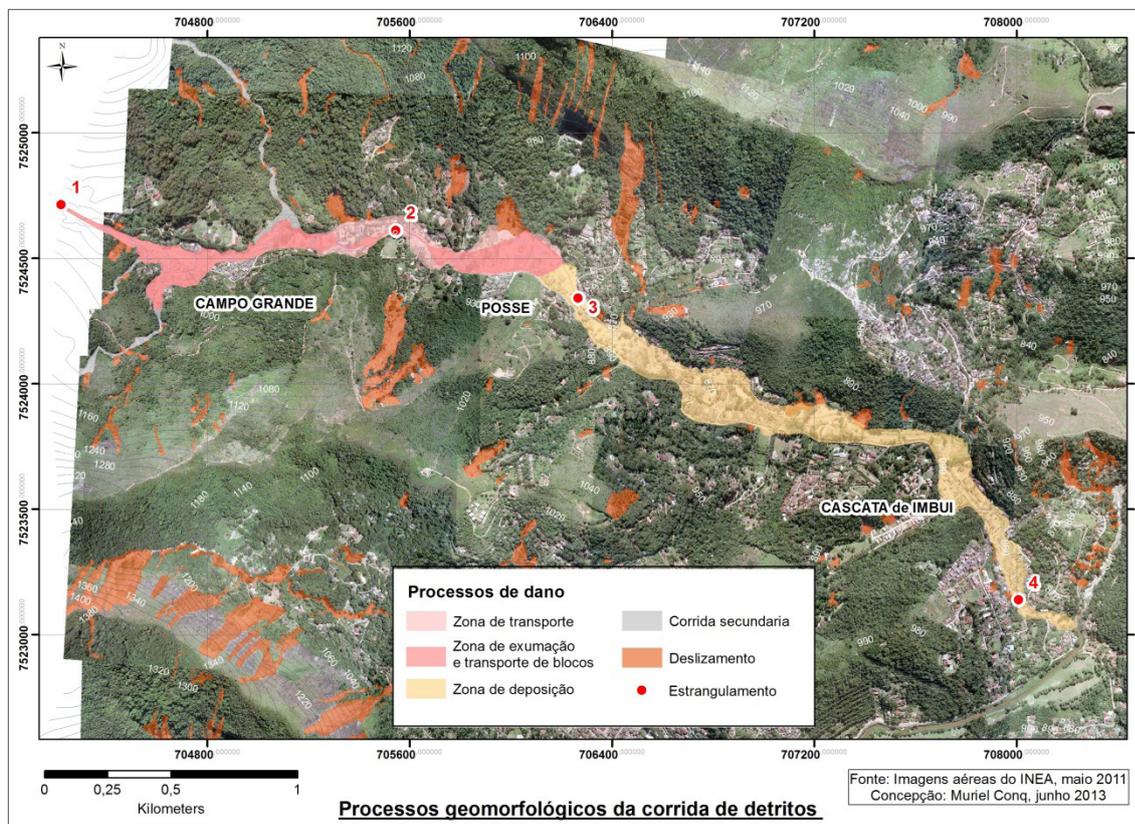
As características destas zonas estão na tabela 2 e podem ser visualizadas na Figura 2. A zona de transporte se estendeu por uma distância de 2,06 km cobrindo uma área de 20 ha (aproximadamente 2% da área da bacia do córrego do Príncipe), enquanto a zona de deposição se prolongou por 2,73 km atingindo 28,4 ha (aproximadamente 2,5% da área da bacia do córrego do Príncipe).

Figura 2: Mapa com delimitação da extensão e zonas da corrida de detritos com os diferentes processos geomorfológicos

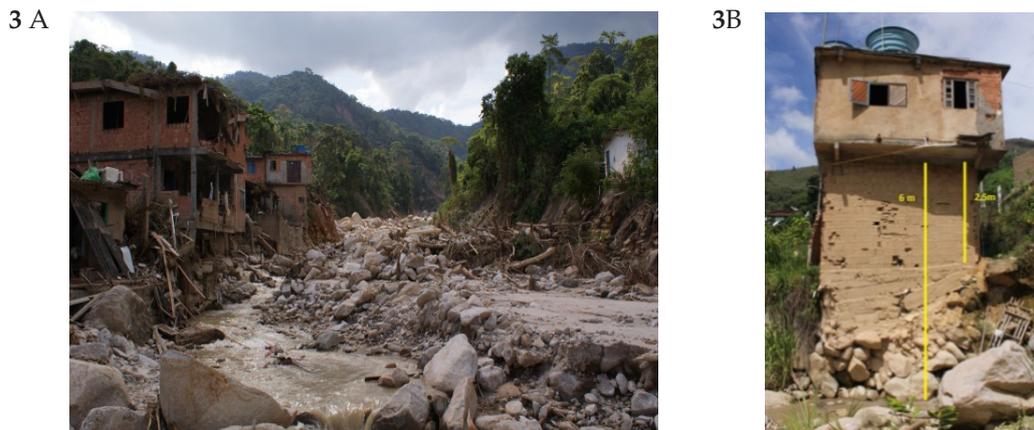
Figura 3: a) Erosão do leito maior em Campo Grande, destacando-se a grande quantidade de blocos. b) Casa danificada. A escavação do leito do rio tem em torno de 3,5 m (vide na figura b as escalas de 6 m e 2,5 m)

Uma das evidências deste processo de erosão com exumação dos blocos é retratada na Figura 3b onde foi constatada a escavação do fundo do leito estimado a 3,5 m. No vale do Vieira, Fraifeld e Freitas (2013) estimaram em 6 m a incisão vertical. Esta erosão colocou em evidencia a presença de um depósito antigo composto de blocos, descrito por Waldherr et al (2011) e sobre o qual várias casas foram construídas.

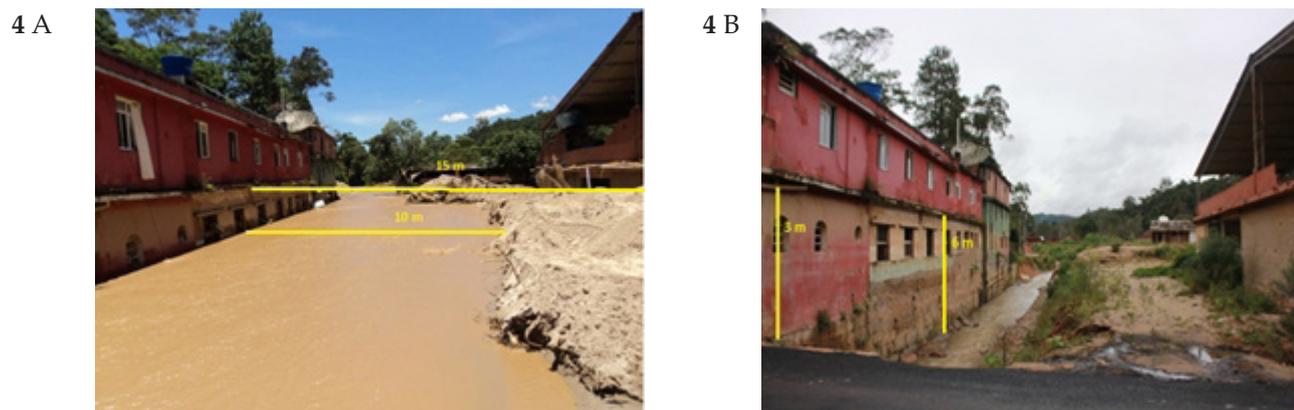
O terceiro ponto de estrangulamento, na cota 870 m, está representado nas Figuras 4a e 4b. O nível do rio atingiu 6 m acima do seu leito (marca da lama). De acordo com fotos e relatos de moradores a largura do leito menor uma semana depois do desastre era de aproximadamente 10 metros muito acima dos 3 m que normalmente ele apresenta.

Figura 4: a) Inundação no terceiro ponto de estrangulamento no eixo principal de drenagem oito dias depois do evento; b) mesmo local em maio 2012.

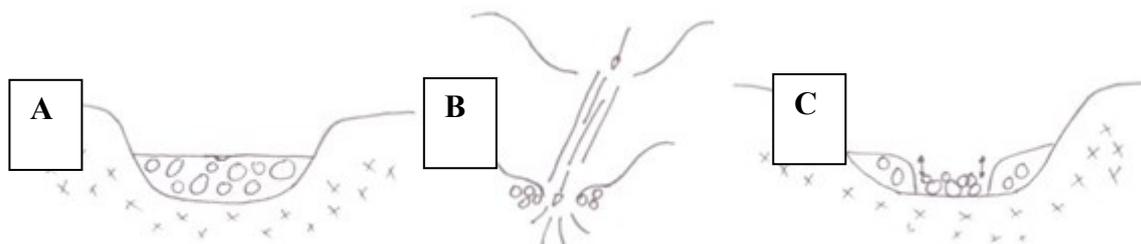
Figura 5: Esquema no canal principal do processo de exumação de blocos de depósitos antigos.

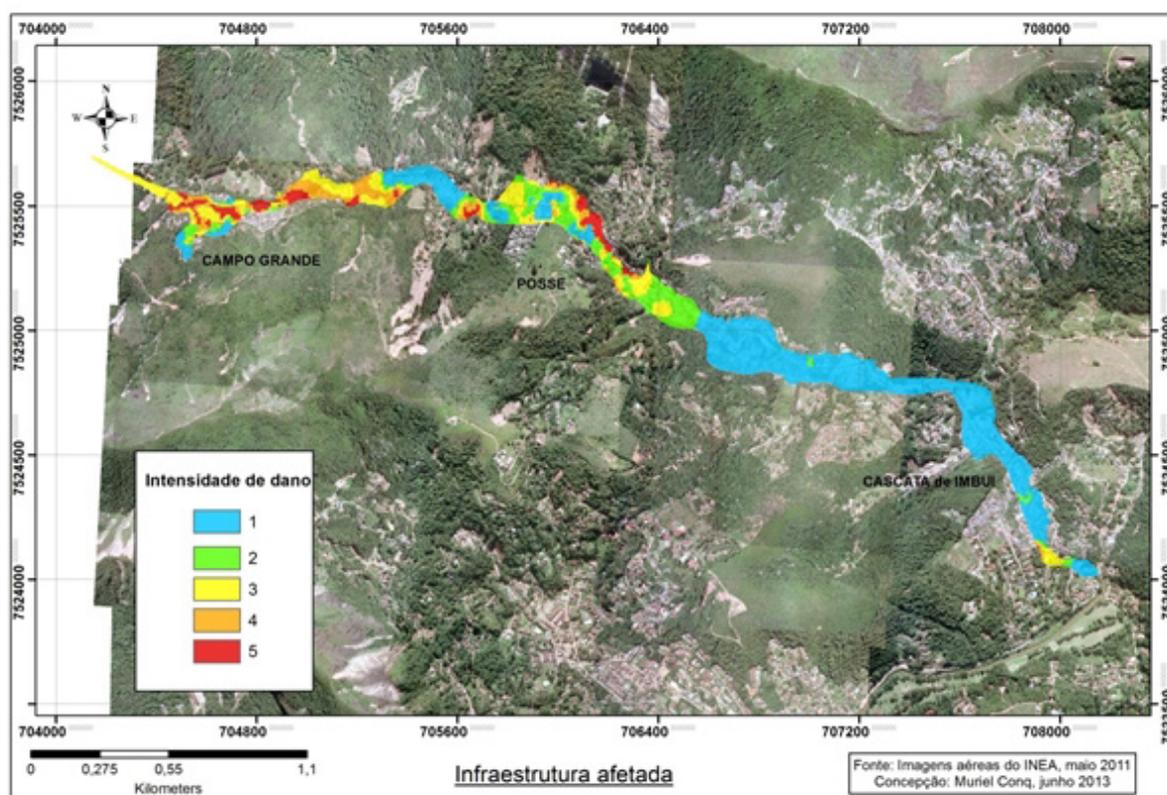
A Figura 6 apresenta o mapa da área com a classificação de intensidade de danos. Observa-se que o bairro Campo Grande é o que teve danos de maiores intensidades. Entretanto, uma grande área com intensidade de dano baixa (1) pode ser explicada por estar situada a jusante do ponto de estrangulamento 2.

Figura 6: Mapa com intensidade de dano de infraestrutura.

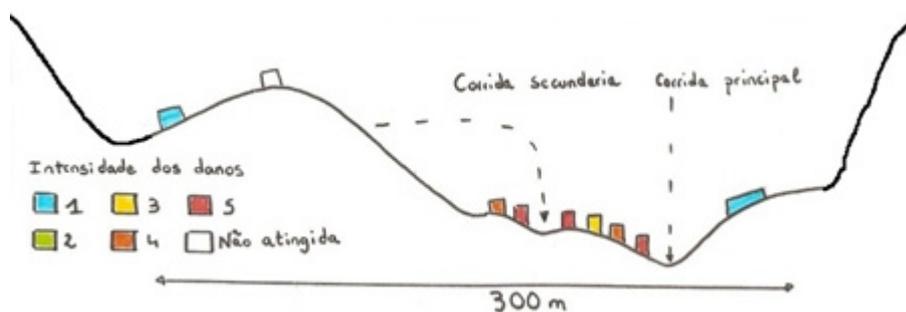
Nesta localidade grande parte das casas situadas nas margens dos leitos menor e maior (mesmo distantes mais de 50 m do canal) foi muito destruída. Neste caso a altura foi decisiva para limitar o número de edificações perdidas

Figura 7: Vista em corte esquemática perpendicular à direção do fluxo da distribuição dos danos no bairro de Campo Grande.

(Figura 7). De forma similar, a jusante, na localidade de Posse, as casas que se encontravam a menos de 80 m da drenagem sofreram danos de intensidade entre 3 e 5. Entretanto, a mais afastadas (além de 80 m do eixo do canal) sofreram somente dano de intensidade 1.

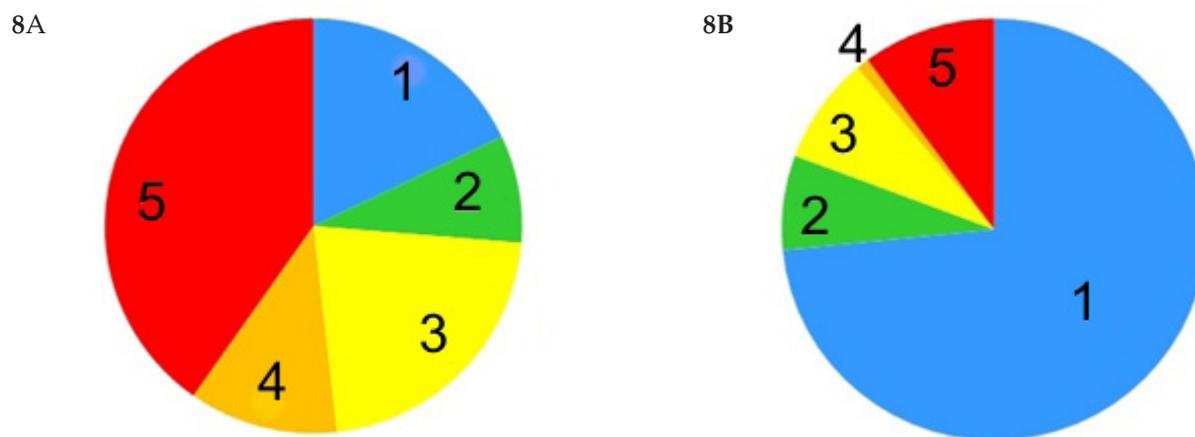
Figura 8: Distribuição em porcentagem das construções afetadas por danos de diferentes intensidades (1 a 5) na bacia do córrego do Príncipe. A: Zona de transporte e B: Zona de deposição.

De acordo com a Figura 8 na zona de transporte perto de 54% das casas foram completamente ou em parte destruídas (intensidades 4 e 5) sendo a reconstrução muito difícil. A zona de deposição apresenta maior quantidade de área afetada, no entanto os danos foram de menor intensidade.

Os resultados mostraram que na zona de transporte o nível de perda de infraestrutura (intensidade de dano 3, 4 e 5) das moradias atingiu 61% contra 20% na zona de deposição (Figura 8). O nível de perdas no vale inteiro
