# **ESTUDO DOS RISCOS GEOLÓGICOS NA REGIÃO DO MUNICÍPIO DE SANTA MARIA: O CASO DAVILA BILIBIU**

Luis Eduardo de Souza Robaina; Marcos Geovane Berger; Edgardo Ramos  
Medeiros

LAGEOLAM, Departamento de Geociências - CCNE

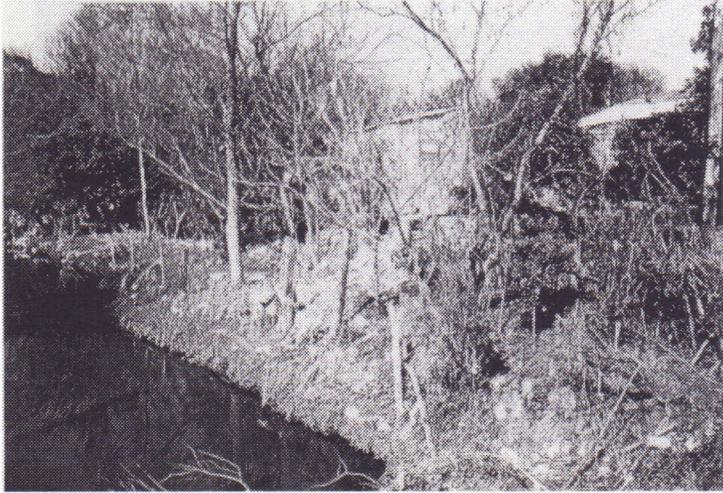
As áreas inundáveis que se apresentam planas são aparentemente ideais para construção das residências. Desse modo, é comum a escolha desses locais para estabelecer as moradias. Na região, a construção da barragem diminuiu consideravelmente a vazão, baixando muito o volume de escoamento das águas, possibilitando a ocupação marginal do arroio, onde antes não era possível. Entretanto, constatou-se que o aumento de moradias nas margens do arroio constitui um sério risco. A distância que separa a drenagem das casas mais próximas, em alguns casos, não ultrapassa 5 metros. O desnível entre ambos eleva-se em apenas um metro de altura. Desse modo a possibilidade da água atingir as residências é uma constante. Nas fotografias de 1 a 3 são apresentados os principais problemas do local.

**Fotografia 01** - Ocupação com moradias na margem da drenagem

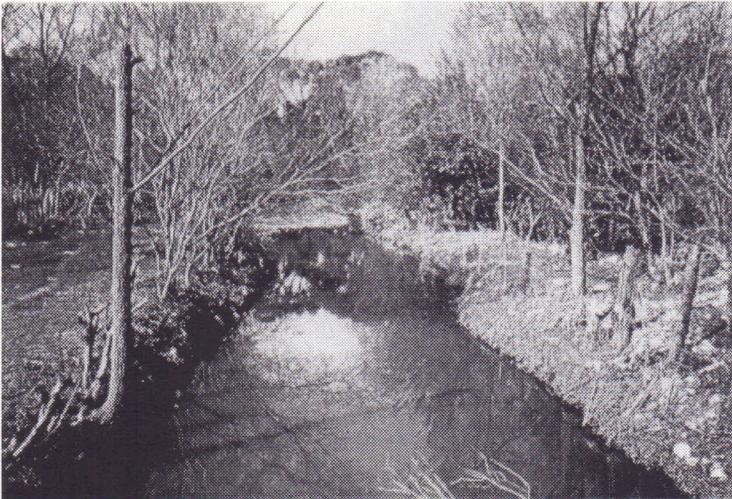
Um dos problemas se refere à grande retirada da vegetação nativa, para ser utilizada como lenha. Das poucas espécies encontradas, algumas não são nativas, como é o caso do Eucalipto. Este descaso com a vegetação tem efeito cumulativo na instabilização da área.

**Fotografia 02** - Desmatamento das margens

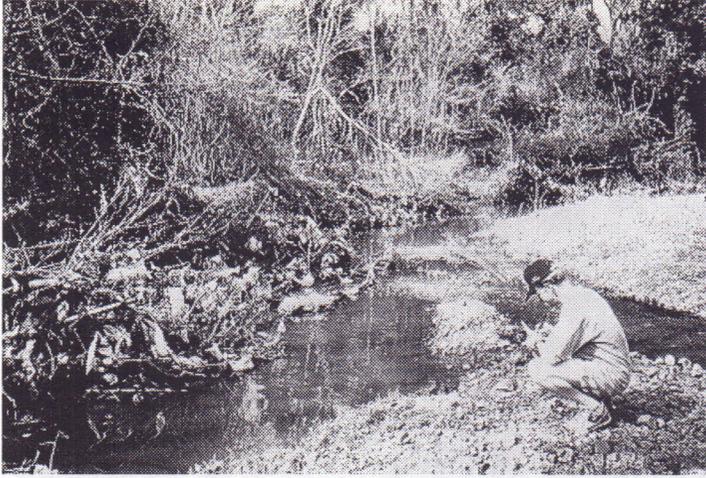
Outra situação de forte degradação é a utilização da drenagem para o lançamento do lixo pelos moradores locais, que associado aos detritos de montante se acumulam nas margens e leito.

O lançamento cloacal, a água servida diretamente no leito do arroio e o grande lançamento e acúmulo de lixo sobre o local, caracterizam a "morte" do arroio e originam um foco de doenças transmissíveis. A fotografia 2 mostra o arroio Vacacaí-Mirim, numa posição longitudinal, com acúmulo de lixo e sedimentos, mostrando também profunda retirada da vegetação ciliar. Na fotografia 3, ao fundo, observa-se a mudança de direção do curso d'água, com uma curva para a direita, que provoca o retardamento do fluxo, quando das épocas de cheias, agravando ainda mais as condições de instabilidade da área.

**Fotografia 03 - Assoreamento da drenagem com sedimentos e lixo**

A respeito da recuperação do arroio Vacacaí-Mirim, a retirada do lixo depositado no canal e nas margens; a dragagem no leito e a regularização do canal evitando a mudança de direção do arroio a jusante, no limite do loteamento, facilitaria o fluxo, aumentando o escoamento e portanto com diminuição na deposição de sedimentos e lixo que causam seu represamento. Estas atitudes viriam a sanar os principais problemas referentes a riscos geológicos, recuperando a estabilidade da Vila Bilibiu, busca iminente dessa comunidade.

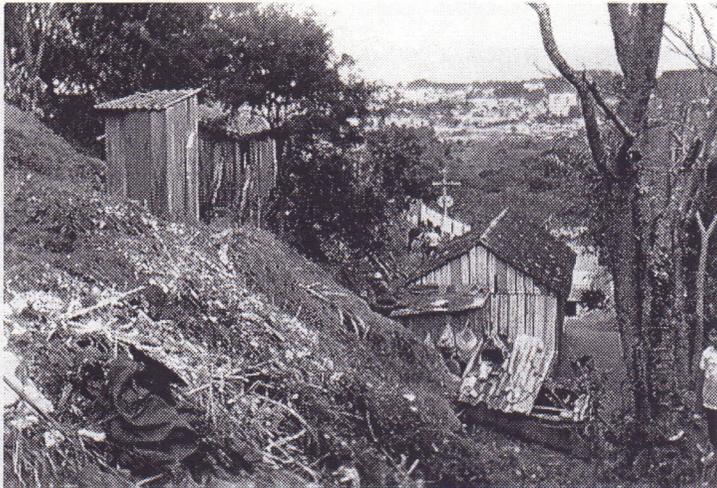
**Fotografia 04 - Características da ocupação**

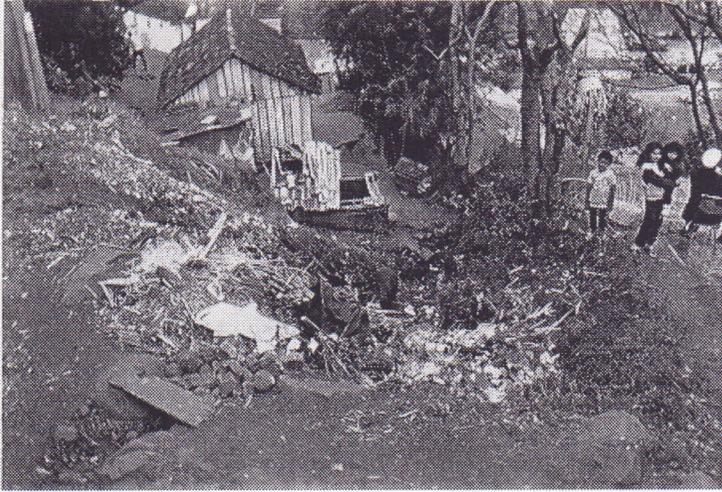
A fotografia 5 mostra com nitidez os efeitos causados pelo escoamento superficial das águas servidas e pluvial. A ravina aí localizada mostra um talude fortemente inclinado onde está sendo depositado lixo, o que eleva as potencialidades de risco e de deterioração do ambiente. Nesta mesma fotografia aparecem algumas pessoas trabalhando na confecção de cestas e balaios, uma atividade informal, muito utilizada como um modo de sobrevivência de alguns moradores. Este fato marca a exploração vegetal na Vila.

**Fotografia 05** - Sulcos erosivos com deposição de lixo

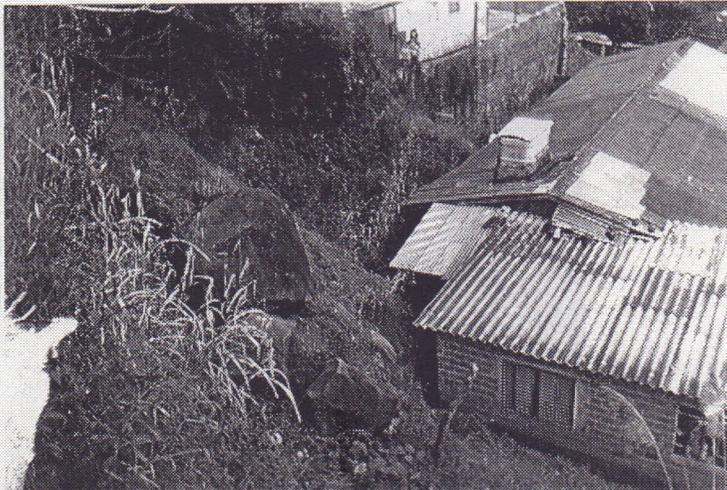
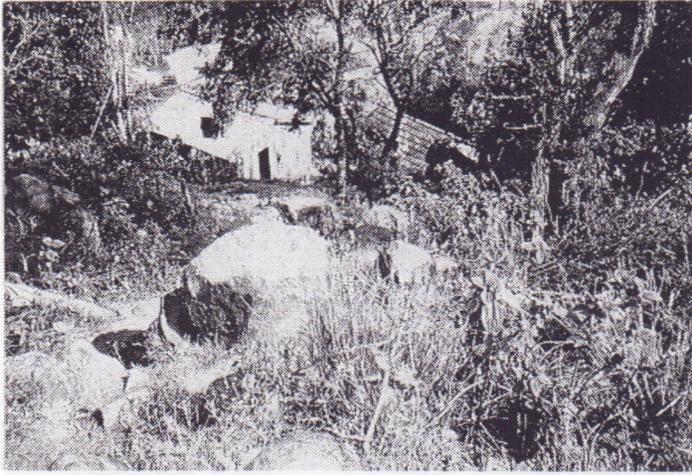
**Fotografia 06**

Na transição da base do talude para a porção mais elevada do topo, caracteriza-se por uma forte inclinação da encosta constituída de solo inconsolidado e presença de blocos de rocha imersos e em superfície, (fotografias 6 e 7). São blocos de aproximadamente 2 e 5 metros de diâmetro, praticamente soltos sobre o solo bastante inclinado, constituindo-se em um risco iminente de rolamento e destruição da moradia próxima à base do talude.

**Fotografias 06 e 07 - Blocos e matações na superfície do solo com risco de queda e rolamento**

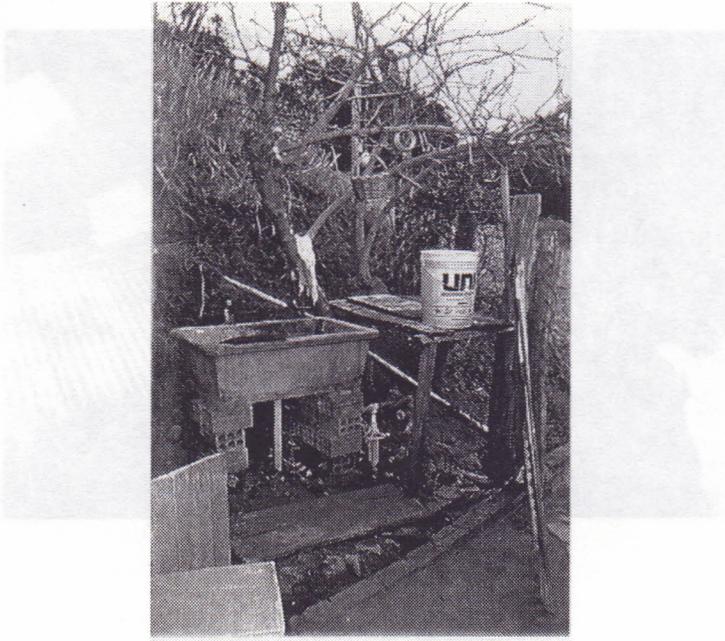
As moradias despejando água diretamente no meio, provocam pequenas erosões, que progressivamente evoluem intensificadas pela exposição do solo com pouca cobertura vegetal (fotografia 8) O problema da água servida é incrementado pelas casas no nível superior da encosta. Seu escoamento e percolação no terreno podem levar ao saturamento do solo e neste caso é grande a possibilidade de escorregamento.

**Fotografia 08 - Águas servidas diretamente no terreno**

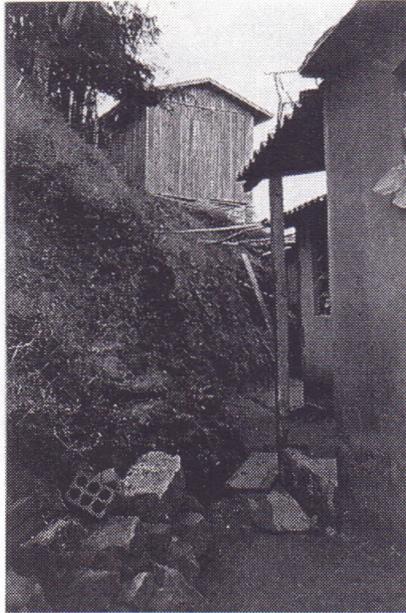
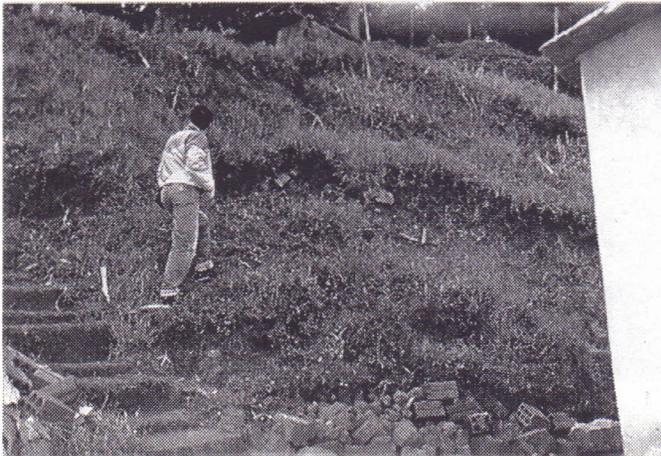
**Fotografia 09**

A dinâmica da encosta caracteriza-se por escorregamentos induzidos, que atingem limites laterais e profundidades definidos. O material de aterro que cobre a área não apresenta coesão suficiente para garantir a estabilidade da inclinação, estando normalmente associadas as profundas intervenções antrópicas no meio, como a retirada da vegetação que propicia o reforço mecânico (raízes) e redistribuição das águas da chuva. Pelo desnível acentuado da encosta é comum a realização de cortes no terreno para construção das moradias, modificando o equilíbrio do talude pela tolerância intrínseca do solo ao acúmulo de água escoada e infiltrada, seja pluvial ou da concentração da água servida. Aparece, ali uma residência em que o talude de corte apresenta uma inclinação de 52 graus, a casa é de alvenaria e está em bom estado de conservação (fotografias 9 e 10). Ela está situada sobre a Formação Botucatu, muito alterado e friável, com inclinação subvertical. Verifica-se a presença de aterro sobre a rocha arenítica. A residência no canto direito, dista em apenas 1,10 metro do talude de corte e o banheiro, na outra extremidade, a apenas 0,30 metro. No plano principal pode-se verificar a existência de cicatriz de escorregamento, que evidencia a instabilidade do terreno.

**Fotografias 09 e 10 - Cicatriz de escorregamento**

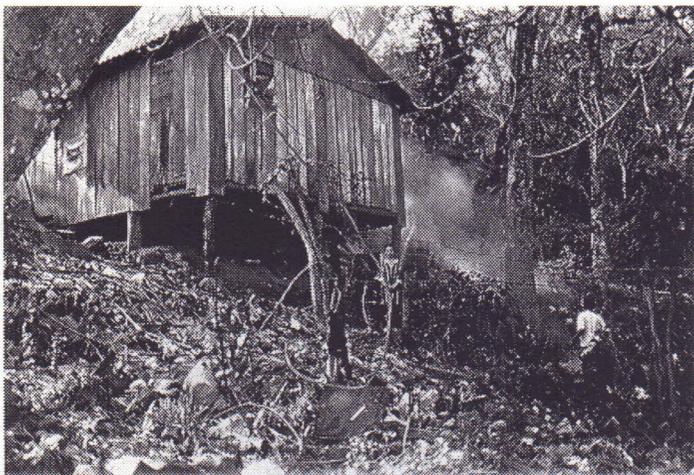
Outro elemento, que aumenta ainda mais a instabilidade da encosta, é o constante lançamento de lixo, sendo este um material poroso, facilmente saturável pela água, aumenta rapidamente seu peso e favorece o escorregamento. Na fotografia 11 verifica-se um depósito irregular de lixo, resultado do lançamento das pessoas que trafegam pela via. A presença da moradia no local, não intimida essa atitude desrespeitosa. A prática de queimadas do lixo, constitui-se num perigo de incêndio para as moradias e a mata próxima. Trata-se de uma atitude comum realizada pela população, para se "livrar" do lixo; segundo LIMA (1994), 44% da comunidade da Bilibuidão este destino ao lixo produzido. A presença de crianças brincando entre o amontuado de detritos sólidos é um fator agravante, dado o risco de contaminação com doenças.

**Fotografia 11** - Deposição de lixo na encosta

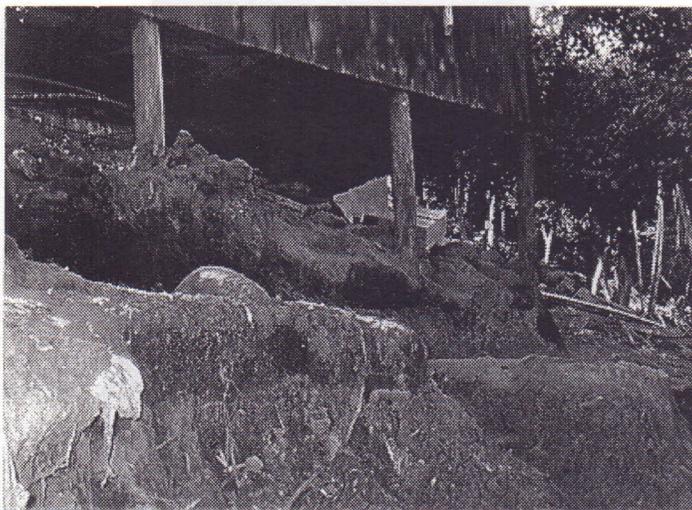
Nas fotografias 12 e 13 observa-se a influência negativa dos processos erosivos, atuando constantemente sobre o solo arenítico

inconsolidado e facilmente transportável. Para construção da moradia foi realizado corte para nivelamento do terreno e também a retirada da vegetação nativa. Constata-se, nos pilares que dão sustentação à casa, inclinações que comprometem sua estrutura. Trata-se de uma residência de madeira, em situação precária de conservação.

**Fotografia 12** - Ação erosiva na base da moradia

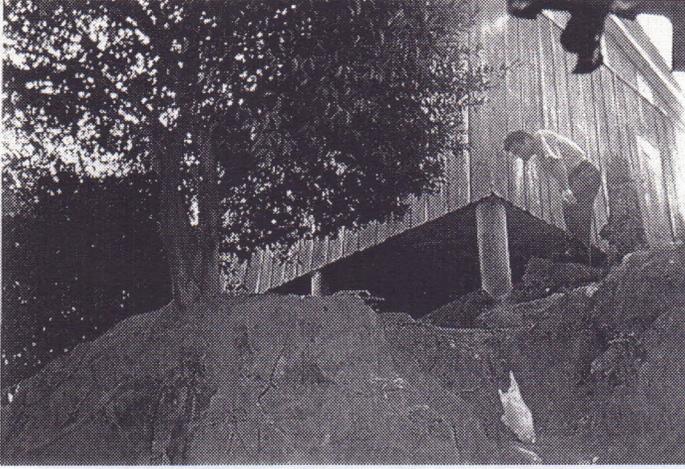
**Fotografias 13** - Ação erosiva colocando em risco a estrutura da moradia

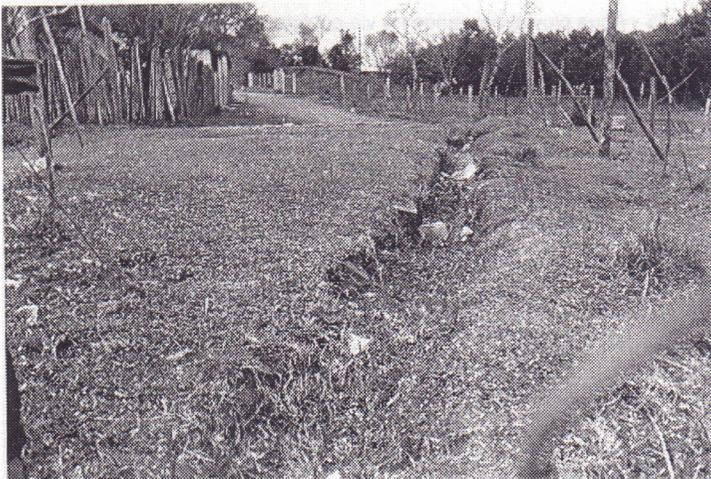
Neste patamar inexistente rede de esgoto comunitário; este é feito por caixas coletoras construídas pelos próprios moradores. Porém, observa-se o lançamento de água servida diretamente no terreno. As águas correm livremente na rede viária, favorecendo a ação erosiva, indo diretamente para a área da encosta na Unidade B, como mostra as fotografias 14 e 15.

**Fotografia 14** - Sulco erosivo provocado pelas águas servidas lançadas diretamente ao meio

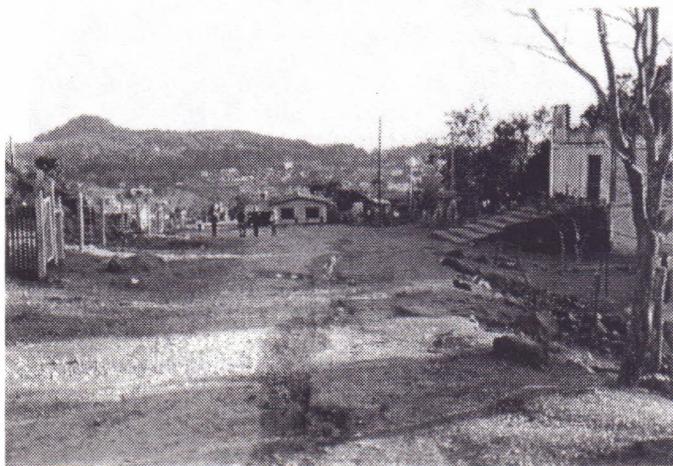
**Fotografia 15 - Água pluvial escoando na via pública**
