UNIVERSIDAD ANDINA
"NÉSTOR CÁCERES VELÁSQUEZ"
ESCUELA DE POSTGRADO
MAESTRÍA EN INGENIERÍA CIVIL
MENCIÓN: GEOTECNIA Y TRANSPORTES

**"ANÁLISIS SUPERFICIAL DE PAVIMENTOS
FLEXIBLES PARA EL MANTENIMIENTO DE VÍAS EN
LA REGIÓN DE PUNO"**

**PRESENTADA POR:
KATIA HUMPIRI PINEDA**

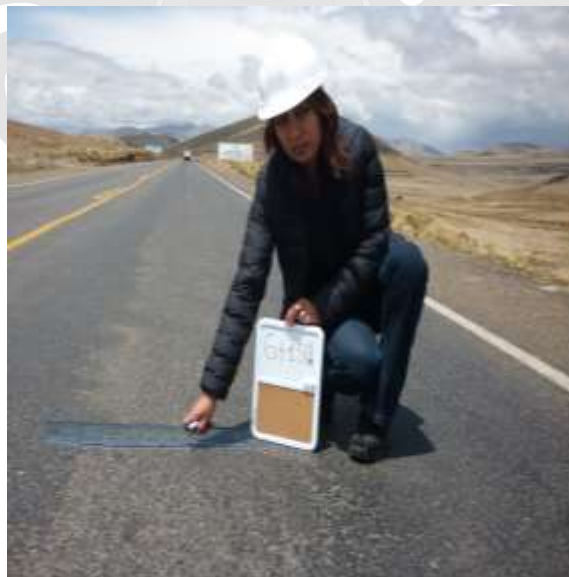
Fotografía 5.1: Deformación por ahuellamiento 6 + 150 km.

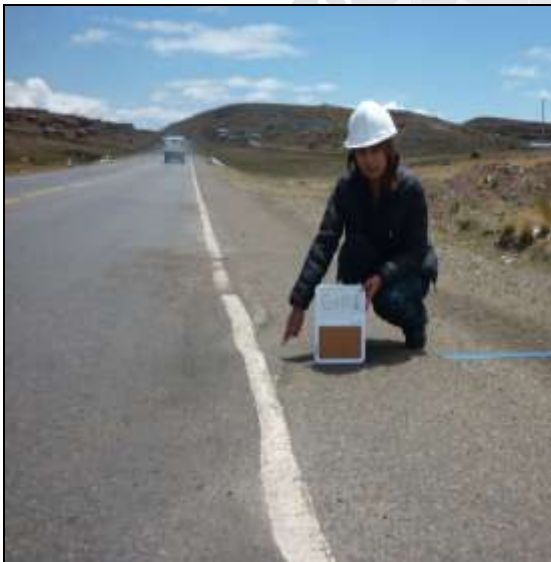
Fotografía 5.2: 6 + 800 km.

b.1) Descripción: Esta falla se encuentra en el kilómetro 6 + 800 y 10 + 350; el área afectada es de 6.00 y 40.00 m². El nivel de severidad de la falla es bajo y en ambos casos se encuentran al borde de la vía.

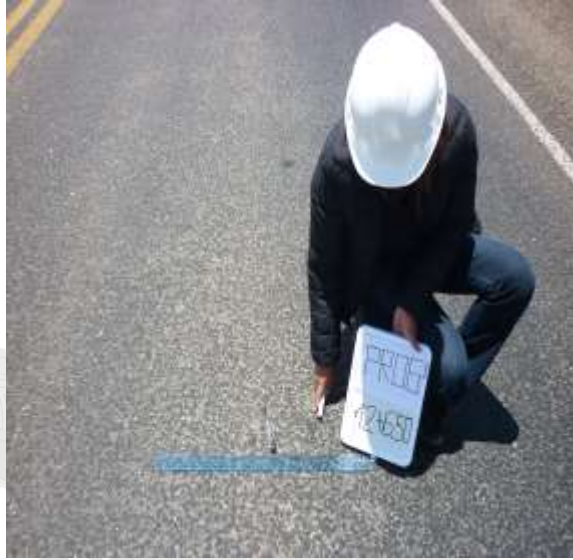
c.1) Descripción: Este tipo de falla se encuentra en el kilómetro 12 + 650; el área afectada es de 350.00 m². El nivel de severidad de la falla es medio debido a que la separación de agregados se encuentra entre 0.05 m y 0.15 m.

Fotografía 5.4: Pérdida de agregados 12 + 650 km.

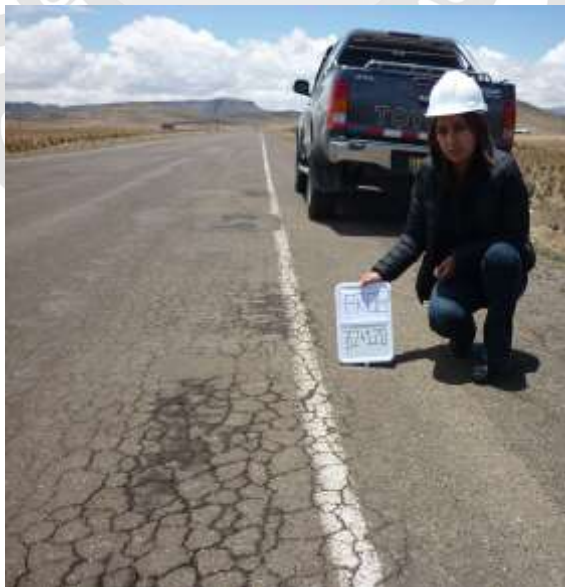
d.1) Descripción: Esta falla se encuentra en el kilómetro 32 + 120; el área afectada es 22.00 m². El nivel de severidad es medio porque existe proceso de interconexión. Las posibles causas que pueden originar este tipo de falla son: Problemas de drenaje que afectan a los materiales e implementación de reparaciones que no corrigen el daño.

Fotografía 5.5: Fisura de piel de cocodrilo 32 + 120 km.

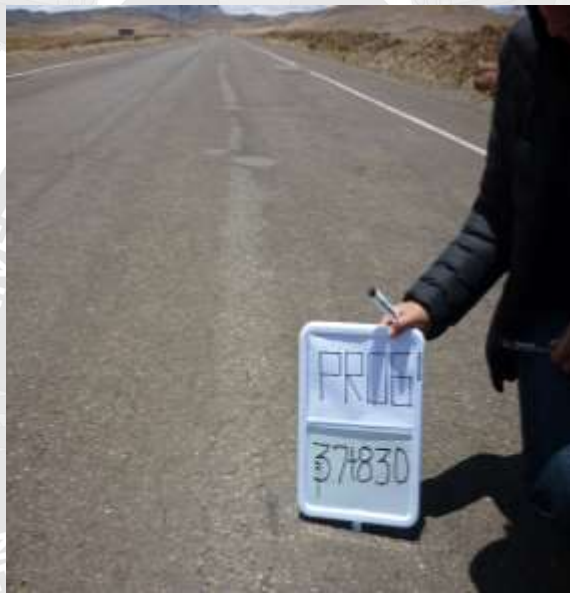
e.1) Descripción: Se encuentra en el kilómetro 37 + 830; el área afectada es de 200.00 m². No tiene ningún nivel de severidad.

Fotografía 5.6: Surco 37 + 830 km.

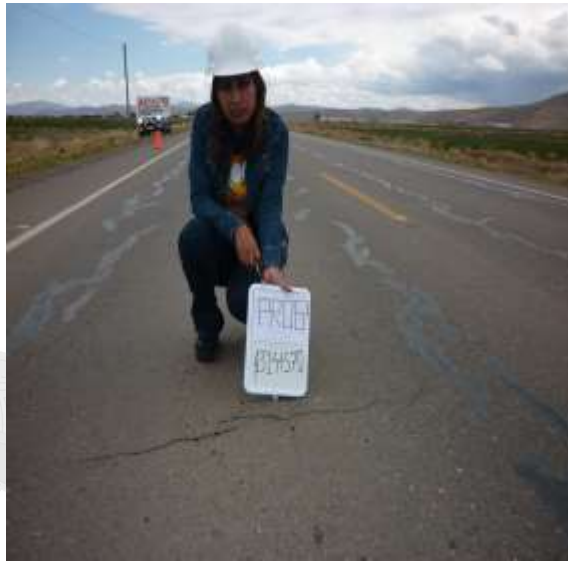
Fotografía 5.7: Fisura transversal 1314 + 570 km.

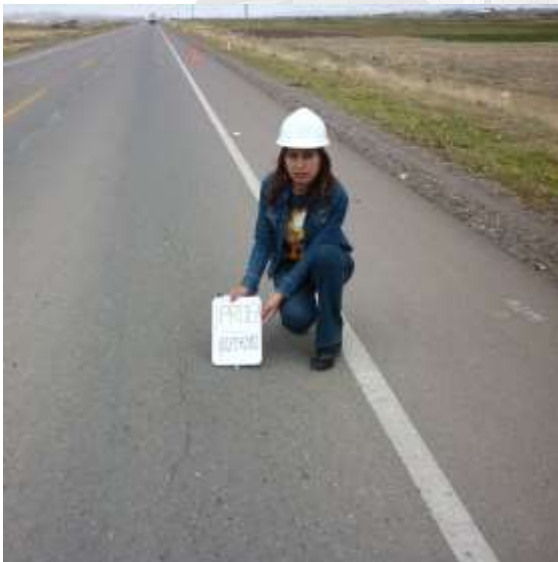
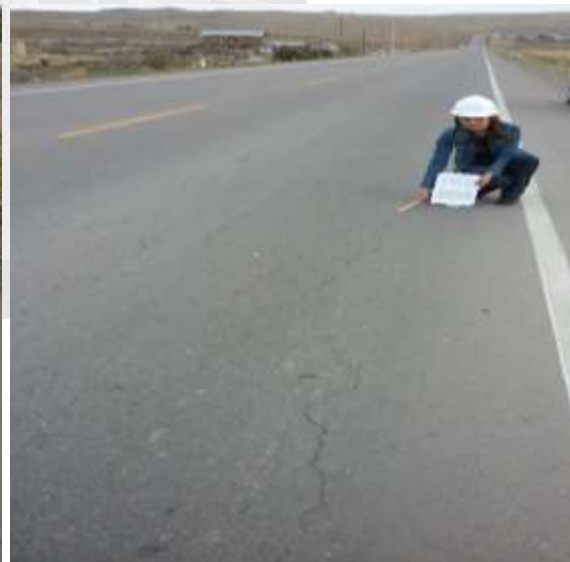
Fotografía 5.9: 1348 + 200 km

b.1) Descripción: Ubicada en el kilómetro 1323 + 010 y 1348 + 200; la longitud afectada es de 2.00 y 9.50 ml. El nivel de severidad es bajo.

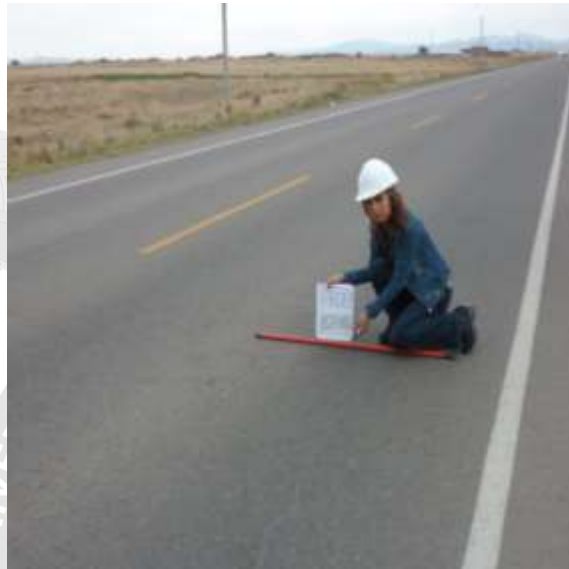
Fotografía 5.10: Deformación por ahuellamiento 1328 + 100 km.

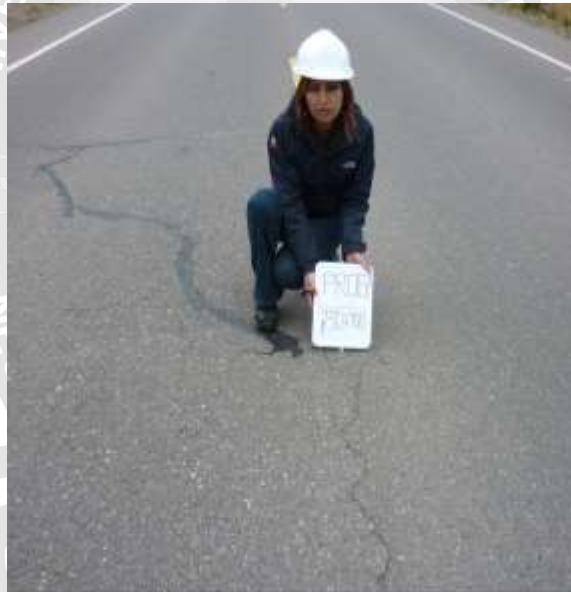
Fotografía 5.13: Fisura longitudinal 230 + 700 km.

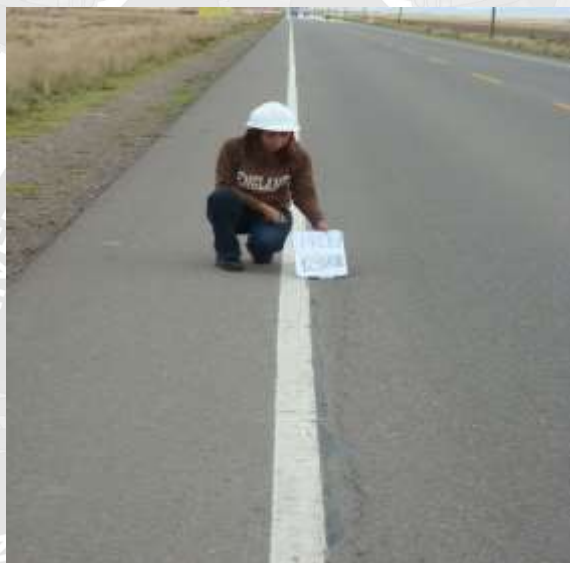
Fotografía 5.20: Fisura longitudinal 1250 + 000 km.

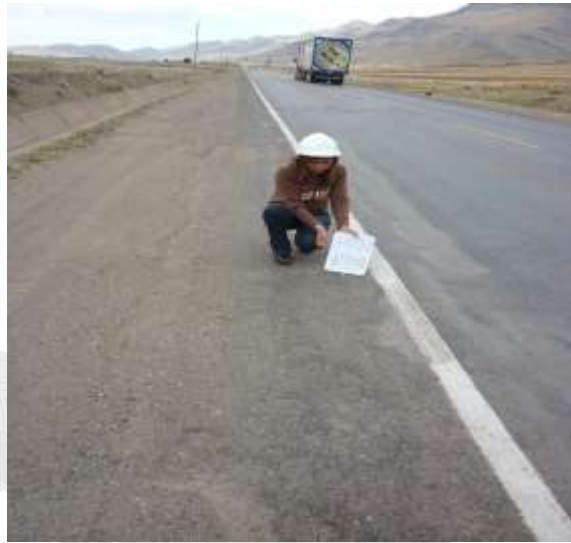
c.1) Descripción: Este tipo de falla se encuentra en el kilómetro 1290 + 100; el área afectada es de 4.00 m².

Fotografía 5.21: Deformación por corrugación 1290 + 100 km.

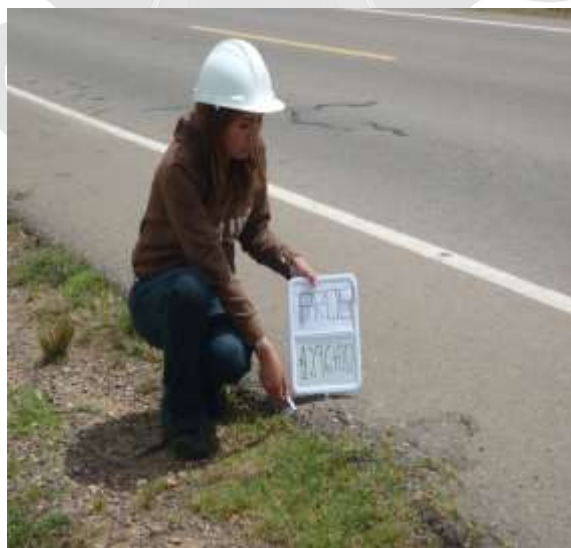
Fotografía 5.22: Desintegración de bordes 1296 + 000 km.

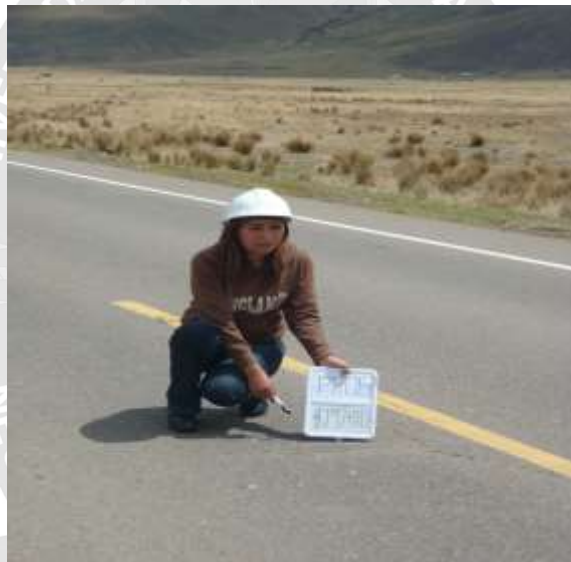
Fotografía 5.23: Fisura Piel de Cocodrilo 1297 + 000 km.

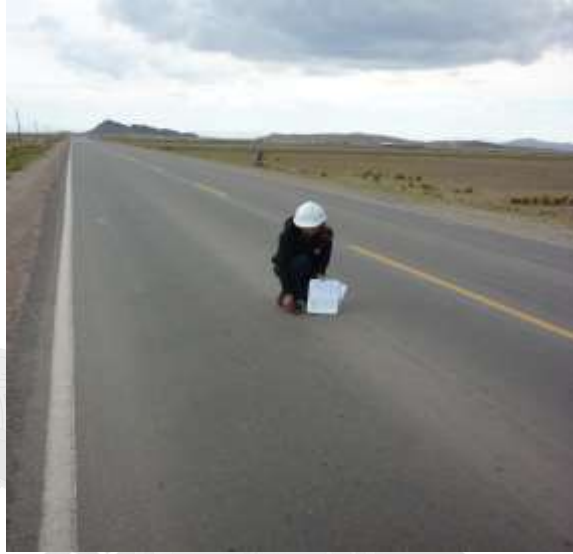
Fotografía 5.30: Desgaste superficial 13 + 400 km.

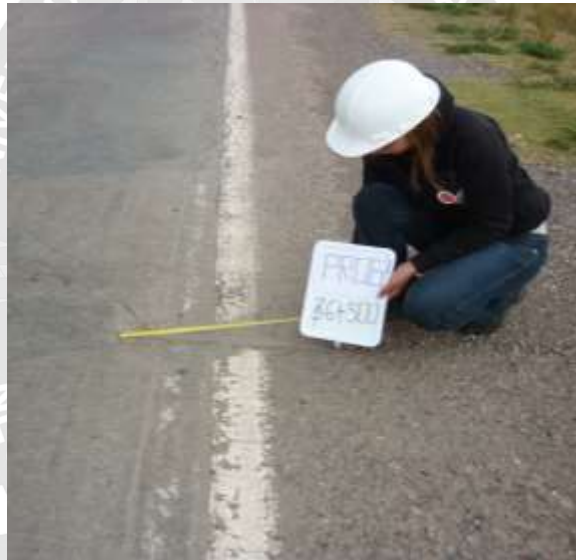
Fotografía 5.33: Fisura transversal 36 + 500 km.

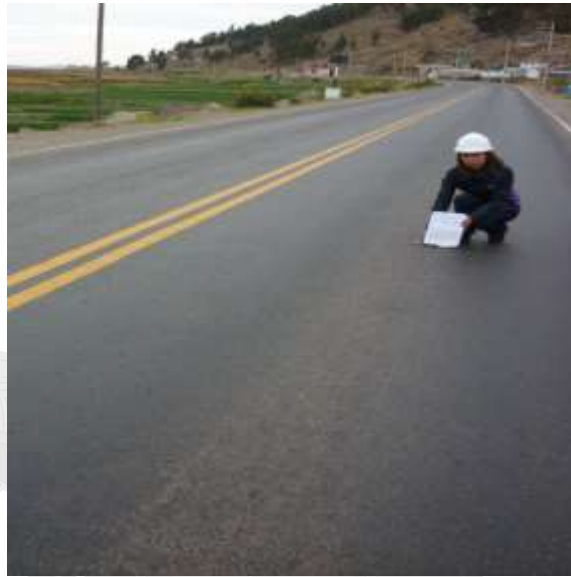
Fotografía 5.34: Desgaste superficial 1368 + 100 km.

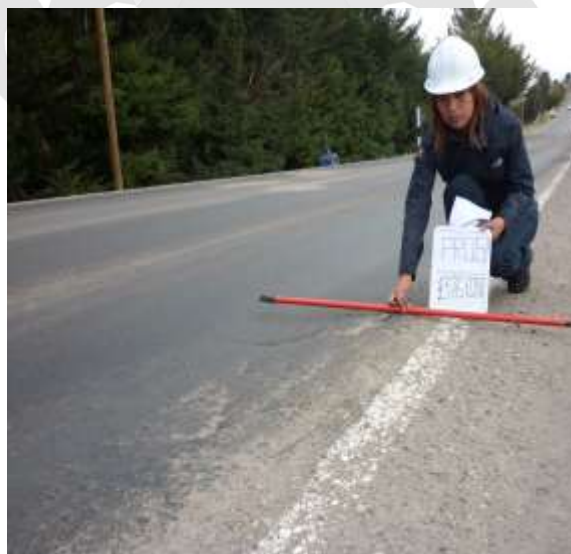
Fotografía 5.35: Hinchamiento 1376 + 050 km.

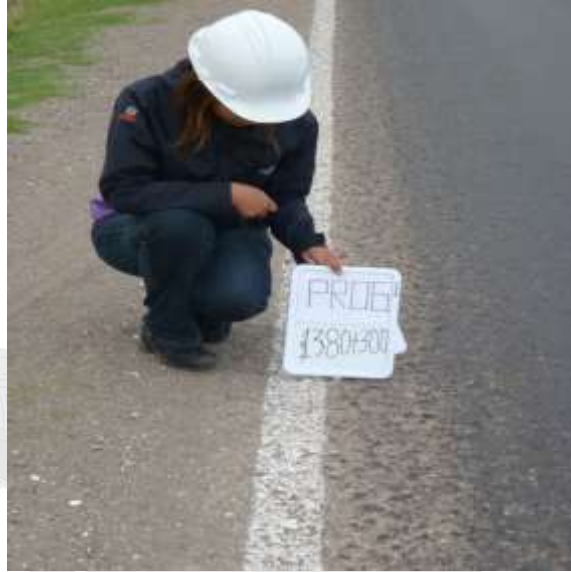
Fotografía 5.38: Pérdida de agregados 1380 + 300 km.

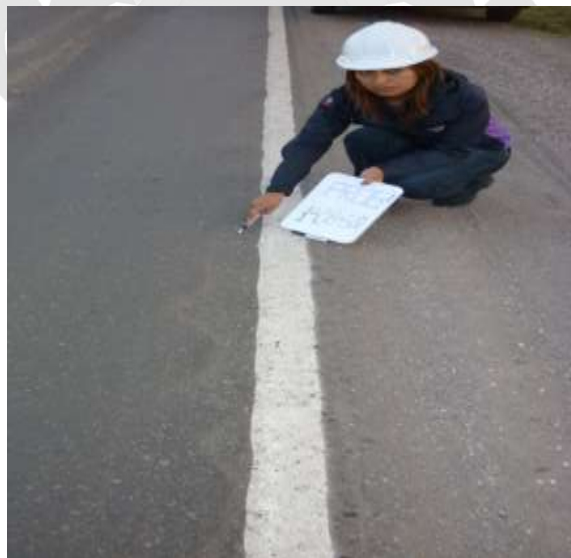
Fotografía 5.39: Deformación por corrugación 1408 + 500 km.

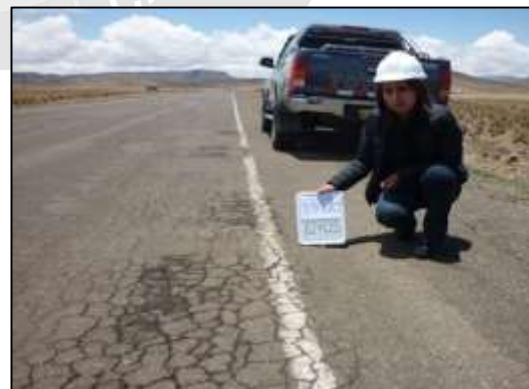
Observaciones: Un día antes de la evaluación se presentó precipitaciones pluviales en la zona, por ello se observa presencia de agua en la superficie.

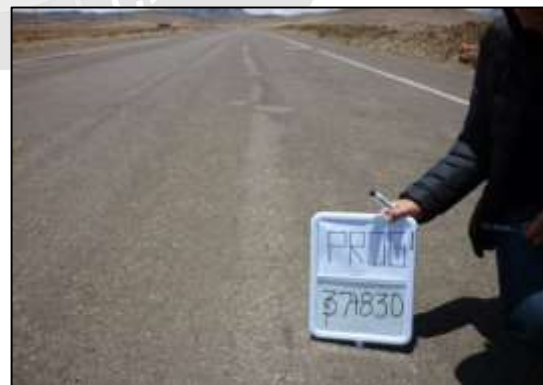
Observaciones: Este tipo de falla se puede observar a lo largo del tramo con presencia de pequeñas fisuras longitudinales. Esta falla no tiene ningún nivel de severidad.

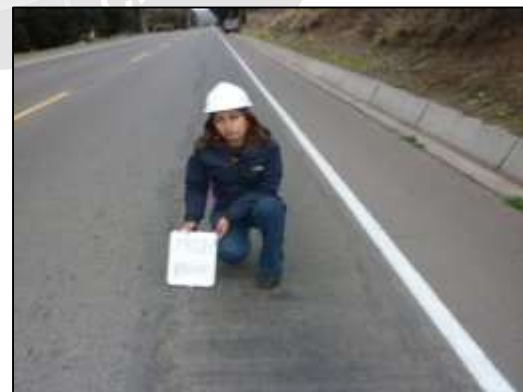
Observaciones: En este tipo de falla se presenta después del mantenimiento producto de un ahuellamiento; produciéndose hinchamiento en la superficie.

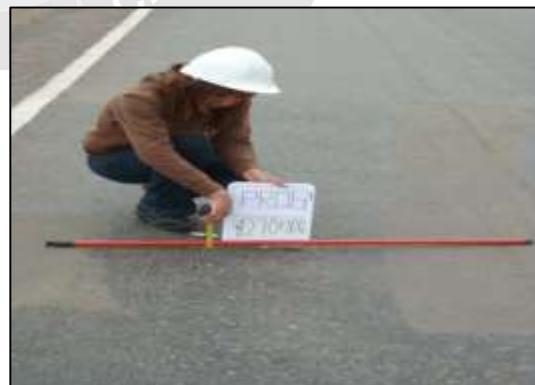
Observaciones: Se puede observar que existe pérdida de agregados en la superficie.

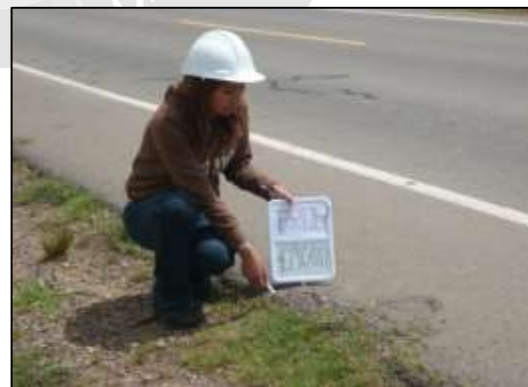
Observaciones: Se puede observar que existe afloramiento de finos y vegetación en la superficie.

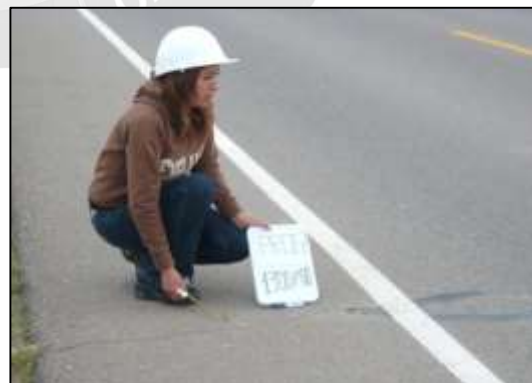
Observaciones: Se puede observar que cerca de la fisura hubo mantenimiento.

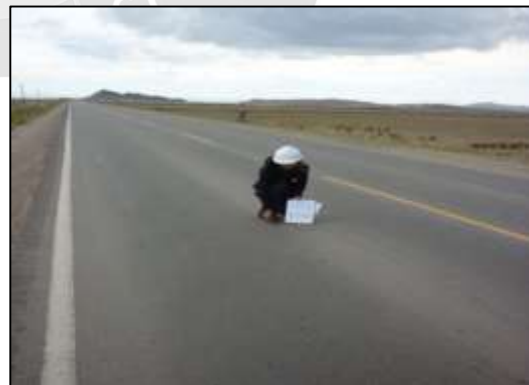
Observaciones: Se considera dicha extensión debido a que dicha falla se encuentra en varios tramos de vía.

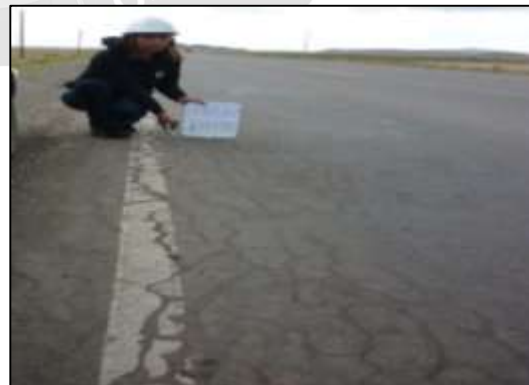
Observaciones: Se puede observar que existió mantenimiento de fisuras las cuales reincidieron en dicha falla.

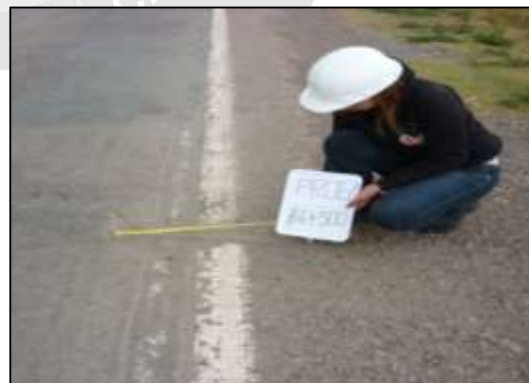
Observaciones: Se puede observar que la falla presenta afloramiento e invasión de finos en la superficie de la vía.

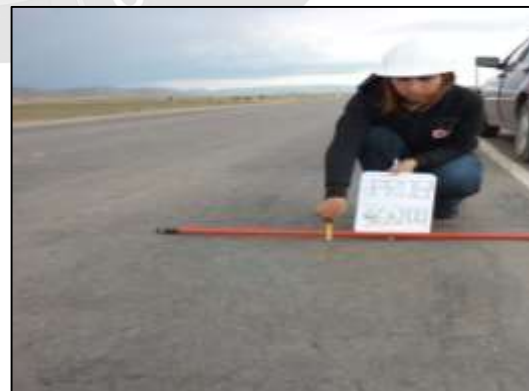
Observaciones: Se puede observar que existen fisuras de piel de cocodrilo

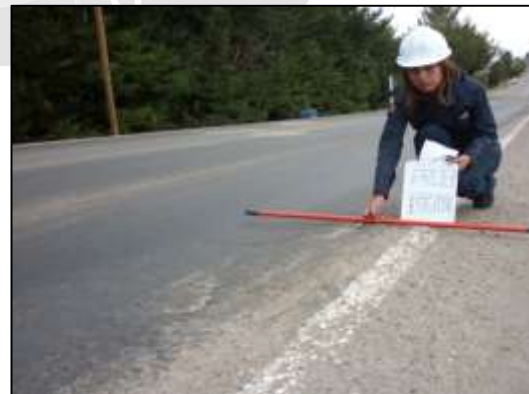
Observaciones: Se observa pérdida de agregados en la superficie.

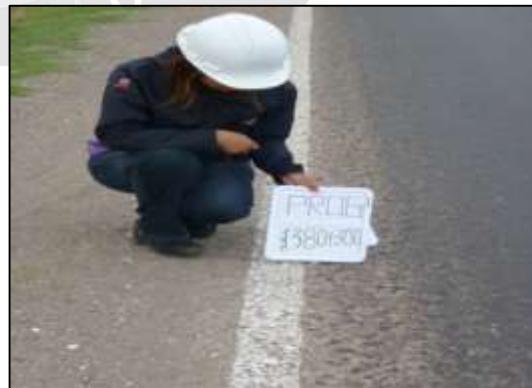
Observaciones: Se puede observar presencia afloramiento de finos en la superficie; esta falla se encuentra en diferentes tramos de la vía.
