CERN-ST-2000-032

## **EXPLOITATION DU RÉSEAU ÉLECTRIQUE – BILAN 1999**

G. Cumer

**NETWORK EVENT REPORT N° 99-01****Short-circuit in the EMD307/B3 cubicle on the 22<sup>nd</sup> of April 1999**

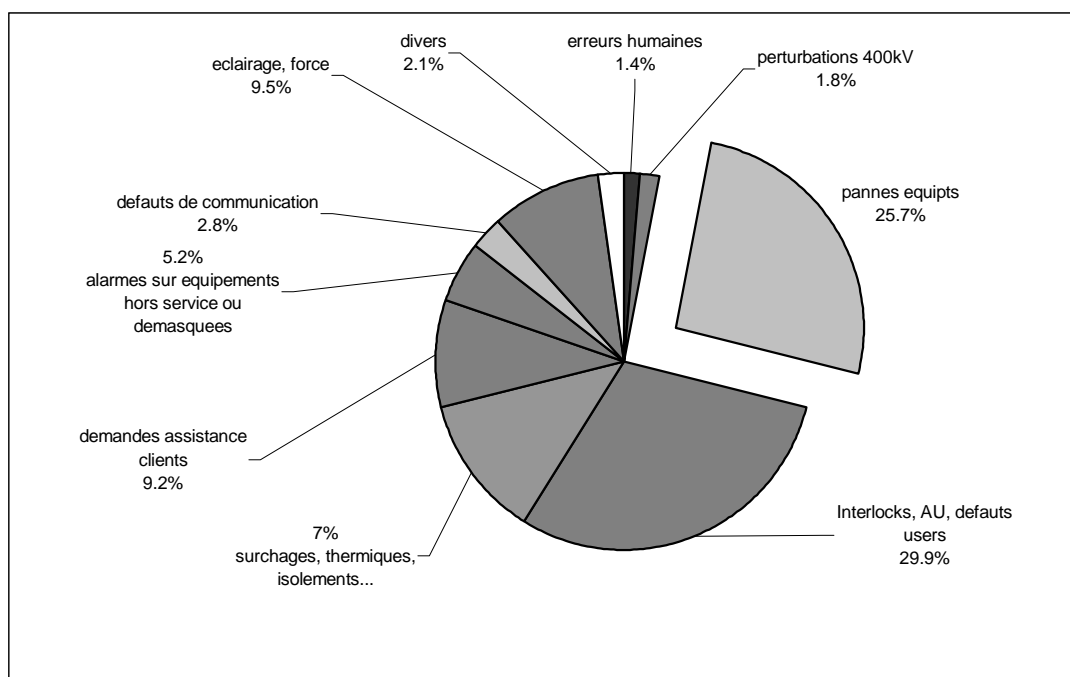
Le nombre de demandes de dépannage a été comparable aux années 1997 et 1998. La salle de contrôle TCR a totalisé 287 demandes d'interventions du service électrique en journée et dans le cadre du piquet (fig. 1).

Figure 1 : Nature des demandes de dépannages électriques via TCR.

- les défauts des équipements électriques (25 %),
- les interlocks, les arrêts d'urgences, les défauts équipements utilisateurs (30 %),
- les demandes d'assistance, de mesures (9 %),
- les services généraux des zones de physique (10 %),
- les erreurs humaines (1.4 %).

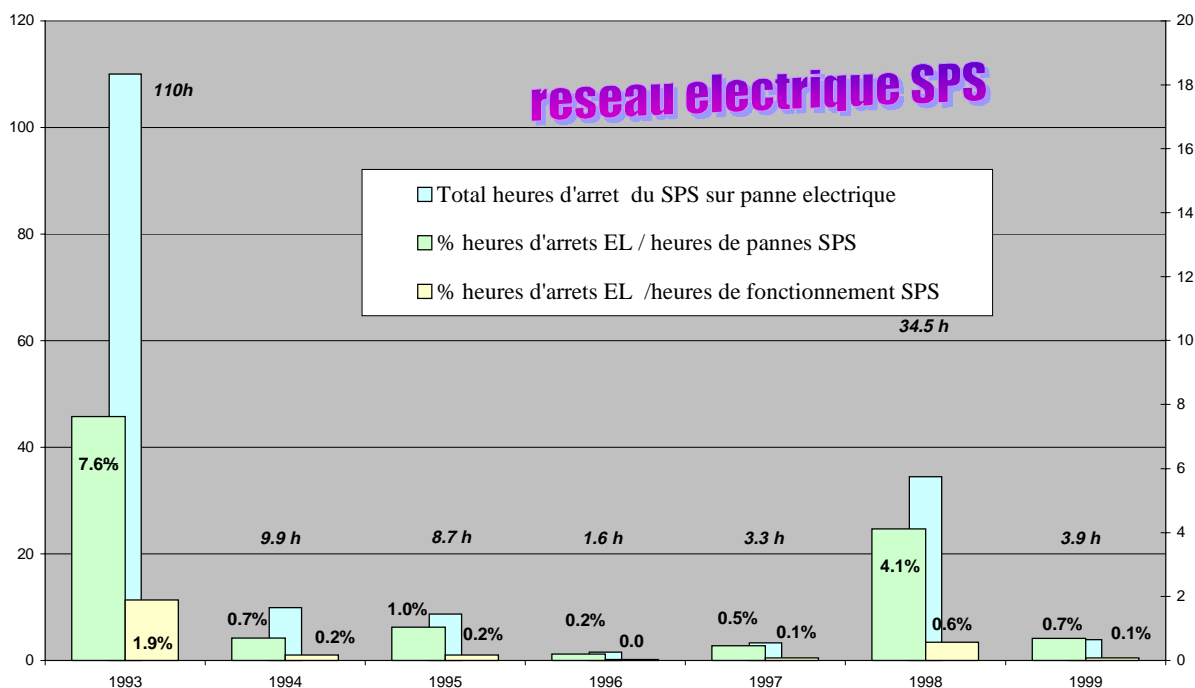
Le total d'arrêt des accélérateurs dû aux pannes sur des équipements du réseau électrique, aux perturbations 400 kV et aux erreurs humaines est de 58 heures pour le LEP, 4 heures pour le SPS et 5 heures pour le PS.

Figure 2 : Bilan 1993/1999, arrêt SPS sur pannes réseau électrique.

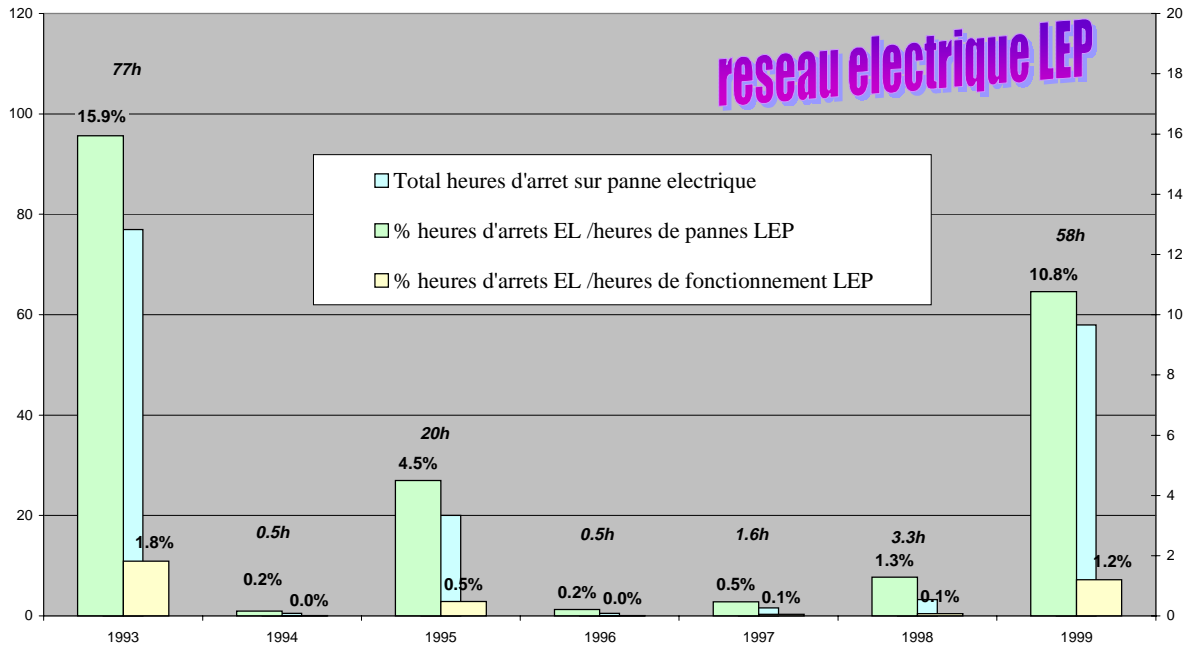
Une panne majeure survenue en août sur un transformateur 66 kV LEP6 a occasionné à elle seule 44 heures d'indisponibilité du réseau machine du LEP6. Le bilan général 1993/1999 des pannes électriques est présenté en figures 2 et 3.

Figure 3 : Bilan 1993/1999, arrêt LEP sur pannes réseau électrique.

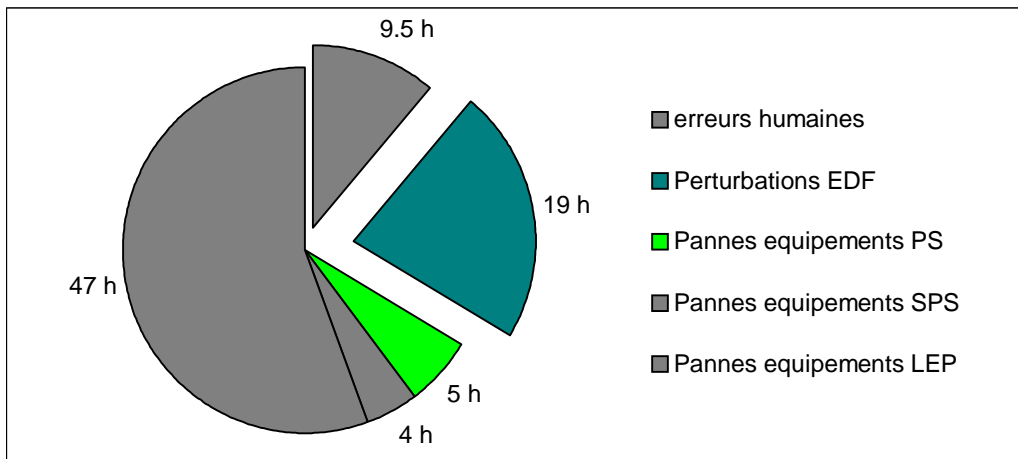
La figure 4 présente les heures perdues dues aux pannes ayant affecté le fonctionnement des accélérateurs. Cette analyse fait apparaître la part due aux erreurs humaines, aux perturbations EDF et aux pannes des équipements alimentant le PS, le SPS et le LEP.

Figure 4 : Heures perdues.

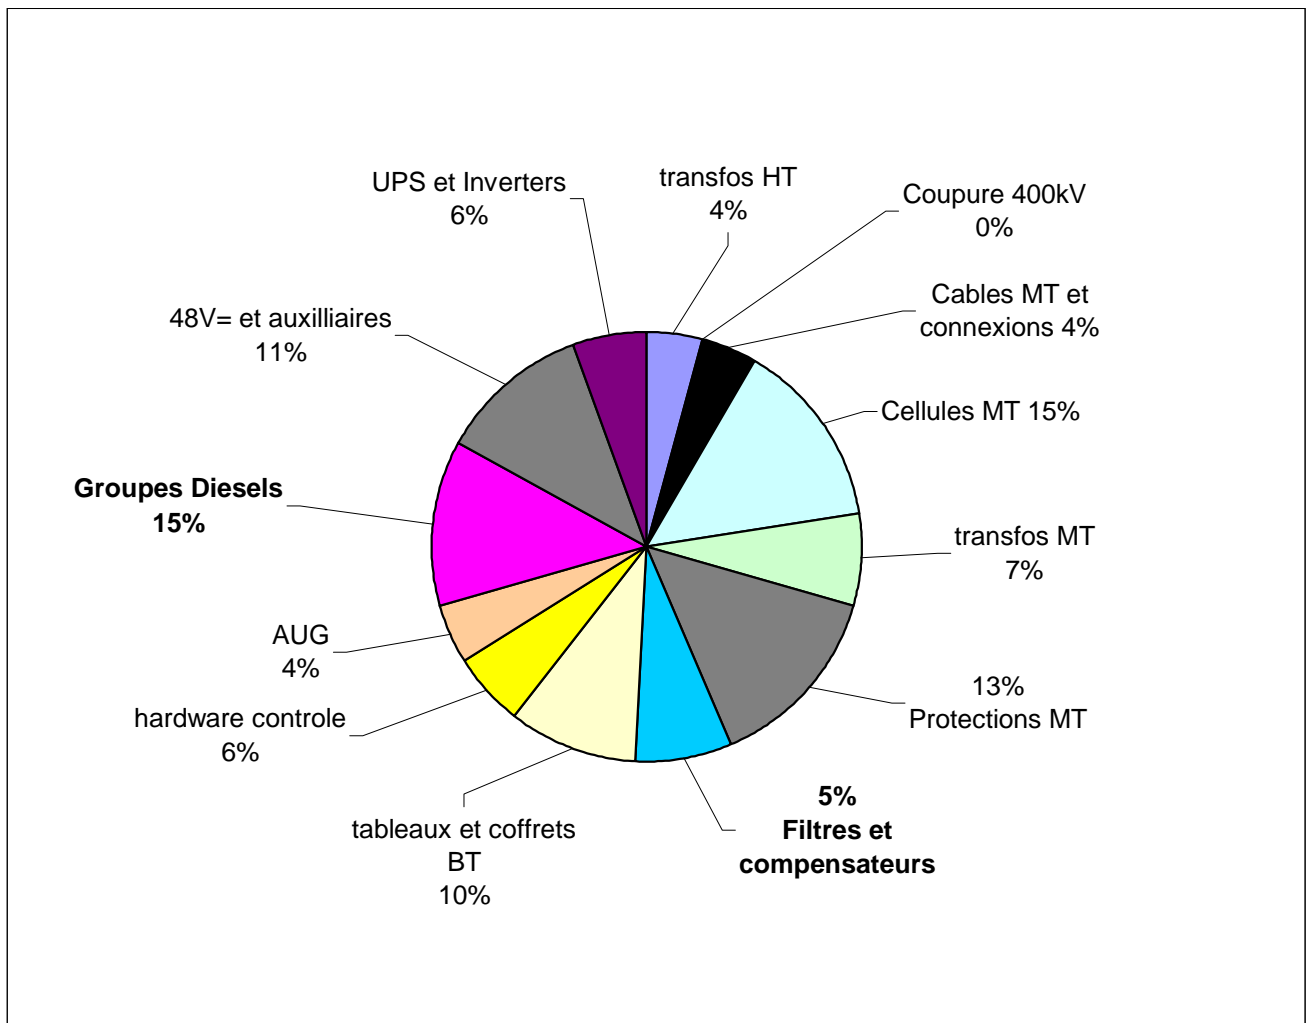
Les pannes d'équipements représentent 25 % des demandes de dépannages. Tous les types d'équipements sont concernés (fig. 5).

**Figure 5 :** Pannes par type d'équipements.

25 % des pannes concernent des installations vétustes :

- explosion d'une cellule 18 kV Magrini du compensateur BB3,
- défauts dans un rack Arrêt d'urgence type SPS installé au bâtiment 250,
- défauts de relais et de l'automate Sestep gérant les groupes diesels JURA,
- nombreuses pannes sur des disjoncteurs 18 kV Magrini SPS au BE et BA81,
- panne définitive sur un Onduleur MG30 au SPS BA2,
- fuites d'huile sur transformateurs 400 kV BE (déclenchement le 17/11).
