## Áreas de risco: o caso da Vila Bilibio

O estudo teve como objetivo, identificar as diferentes situações de risco geomorfológico e avaliar os processos de dinâmica superficial que desencadeiam este processo, na Vila Bilibio, em Santa Maria, Rio Grande do Sul. Metodologicamente, se realizou o levantamento sócio-ambiental da área em estudo, através de entrevistas a campo, identificação e análise dos processos causadores de risco que foram realizados em duas etapas, também a campo. Verificou-se que o patamar inferior é mais susceptível a ocorrência de inundação/alagamento, o segundo patamar constituído pela encosta, está sujeita a ocorrência de movimentos gravitacionais de massa e o patamar superior é o de menor ocorrência de riscos geomorfológicos, exceto uma moradia com corte e aterro em talude com declividade acentuada acima de 30%. Verificou-se que 27% das moradias apresentam alto risco de inundação/alagamento e 33% das moradias extremo risco de escorregamentos. Cabe destacar que o homem é o principal agente causador de risco na Vila Bilibio, devido a ocupação de áreas desfavoráveis e por modificar as vertentes através de cortes e aterros. No entanto, as medidas a serem tomadas

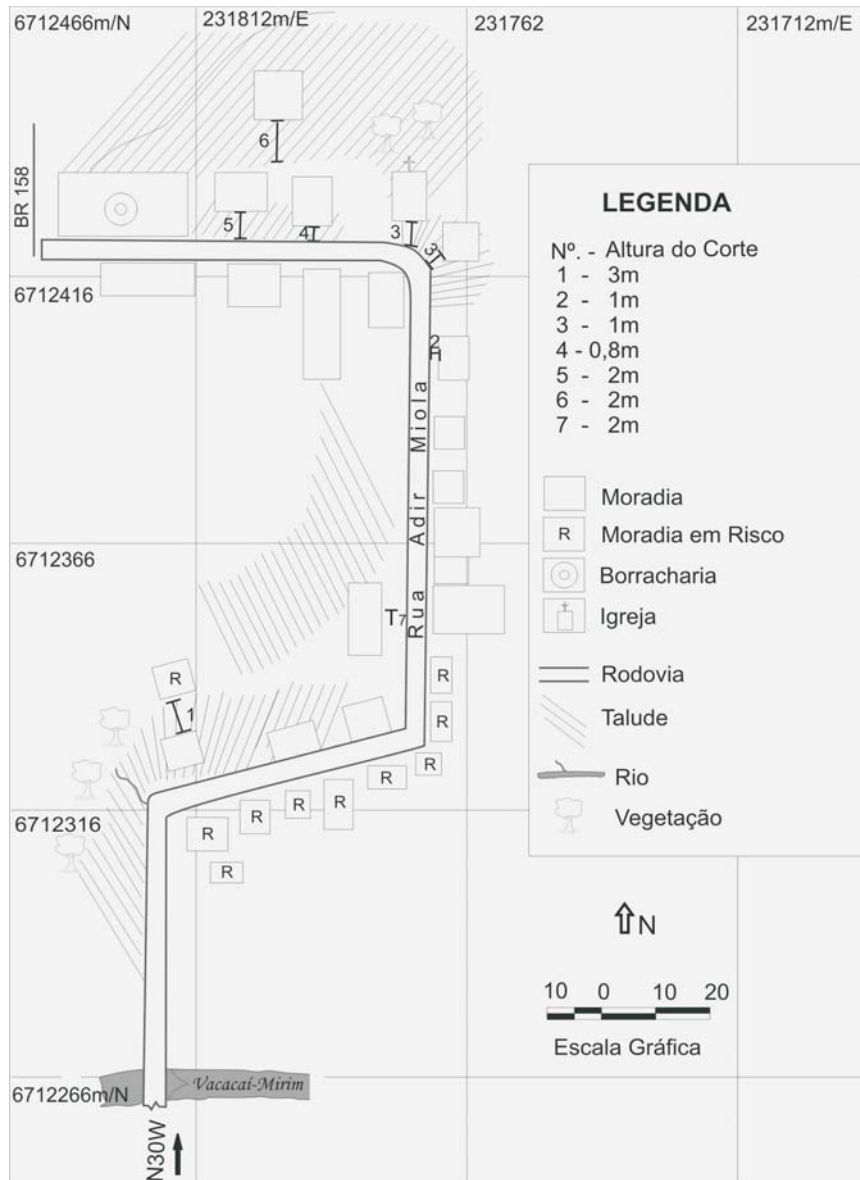
Com relação aos riscos associados a dinâmica de vertentes, observa-se uma moradia localizada em talude íngreme a oeste da Rua Adir Miola, que pode ser visto no croqui da Figura 4. Esta moradia está localizada em um patamar de aterro associado a construção da ponte e da estrada.

A possibilidade de ocorrência de escorregamento localizados está associado a ação erosiva no talude na frente da moradia.

Figura 4. Croqui das situações de risco encontradas no primeiro patamar da Vila Bilíbio, Santa Maria, RS (05-07-05).

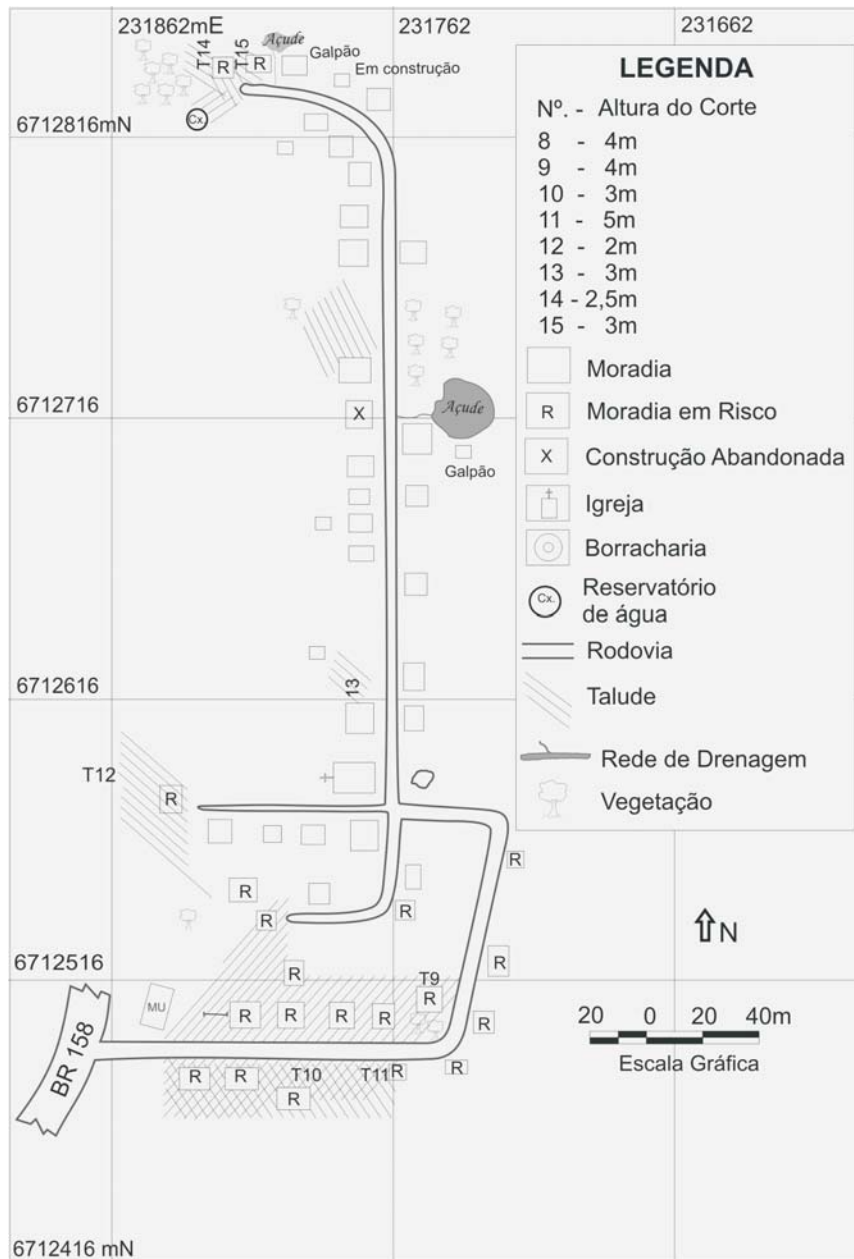
A Figura 5 apresenta uma representação esquemática da distribuição das moradias neste patamar. Este substrato heterogêneo (solo misturado com blocos de rocha) é instável e altamente susceptível a processos de movimento de massa.

A incidência de erosão nos taludes pode desestabilizar alguns blocos de rocha e provocar seu deslocamento, podendo atingir moradias.

Além disso, a possibilidade de escorregamento, localizado, também é elevada, principalmente, junto a cortes.

**Figura 5.** Croqui das situações de risco encontradas nos segundo e terceiro patamares da Vila Bilibio, (05-07-05).

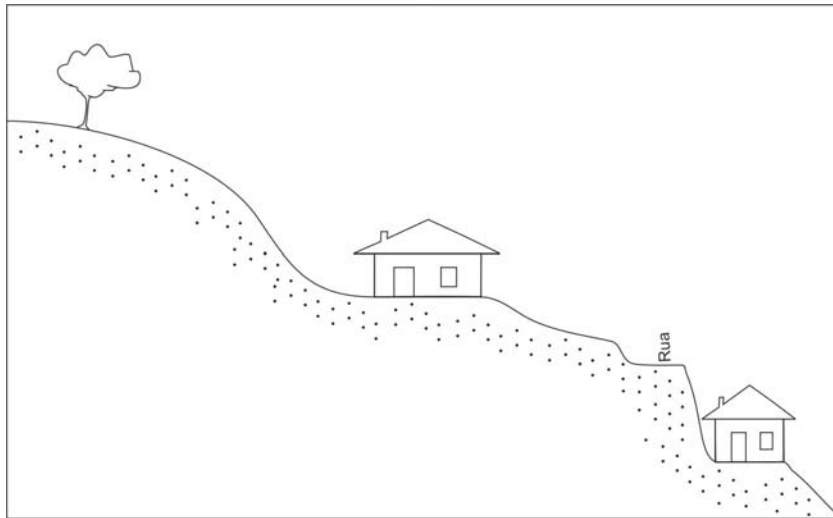
De forma geral, as moradias localizadas nesta porção assentam-se sobre dois patamares de corte, um acima e outro abaixo da via, sendo que a rua forma um terceiro patamar de corte Figura 6.

**Figura 6.** Perfil esquemático da localização das moradias nos patamares de corte situados na porção mais íngreme da vila.

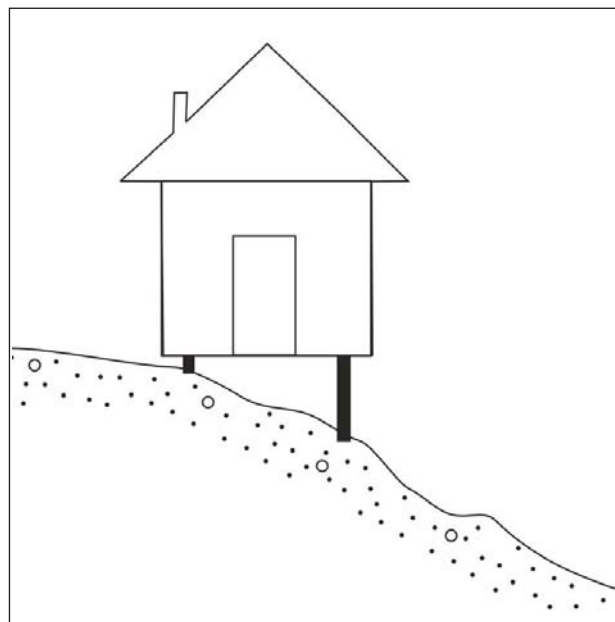
Na vila Bilibio o processo de erosão linear é desencadeado, principalmente pela concentração de águas servidas, formando pequenos sulcos nos terrenos das residências, Figuras 8 e 9. Dessa forma, a inexistência de canalização de águas pluviais e servidas e a conseqüente concentração de água ao longo dos terrenos e/ou vias públicas aceleram os processos erosivos instabilizadores de encosta.

**Figura 9.** Desenho Esquemático - A incidência de erosão linear provocada por concentração de água servida no terreno.

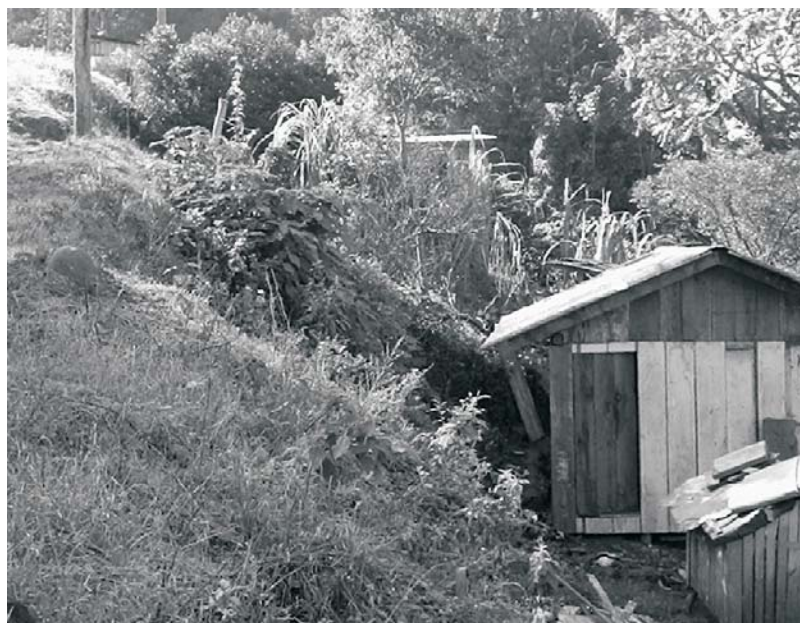
Nesta unidade, a realização de cortes no terreno para a construção de casas é comum, em virtude da inclinação acentuada da encosta. Estes cortes realizados sem acompanhamento técnico adequado, modificam o equilíbrio do talude e acentuam a possibilidade de desestabilização do mesmo, Figuras, 10 e 11.

**Figura 10.** Moradia localizada muito próxima do corte com vegetação rasteira (05-07-05).

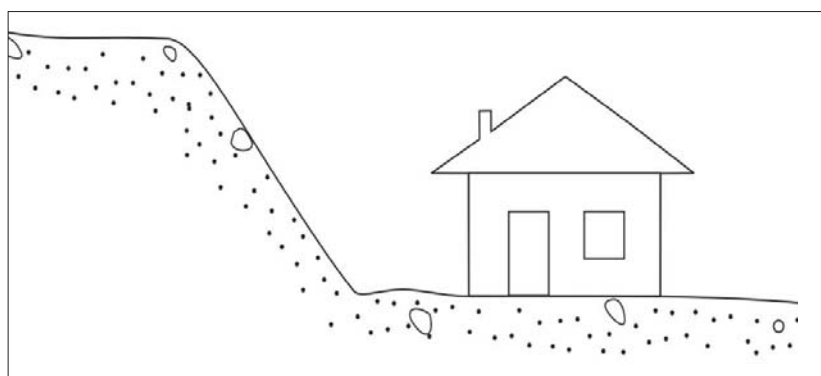
**Figura 11.** Desenho esquemático da situação de risco de uma moradia localizado próxima de um corte.

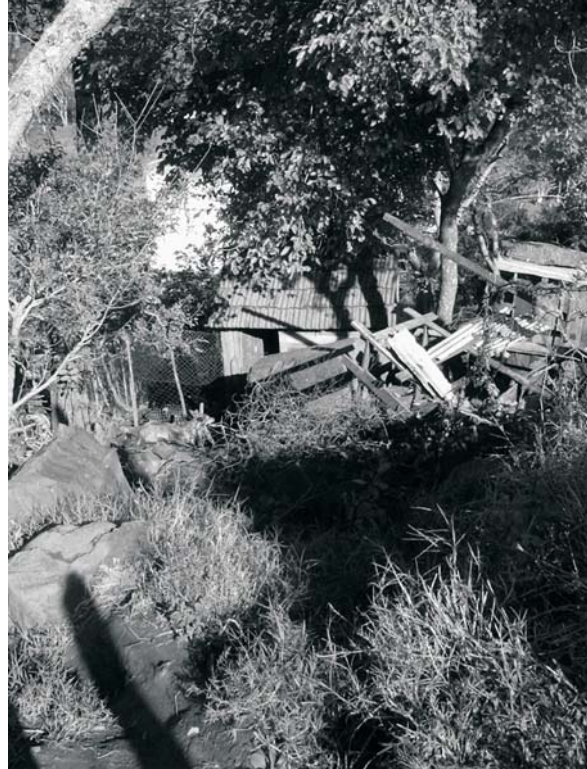
Na base da encosta até a parte mais elevada do talude, tem-se uma forte inclinação vertical com afloramento de blocos de rochas sobre a superfície, caso forem descalçados pela erosão da base de sustentação, podem rolar e atingir alguma moradia, Figuras 12 e 13.

Figura 12. Moradia localizada próxima de um corte vertical com risco de rolamento de blocos e tombamento de árvores (05-07-05).

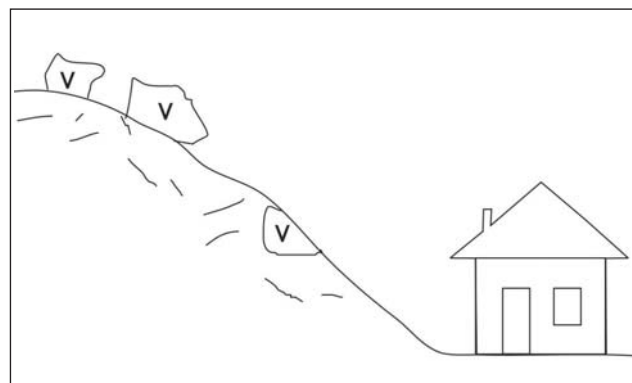
Figura 13. Desenho esquemático de moradia em risco de rolamento de blocos.

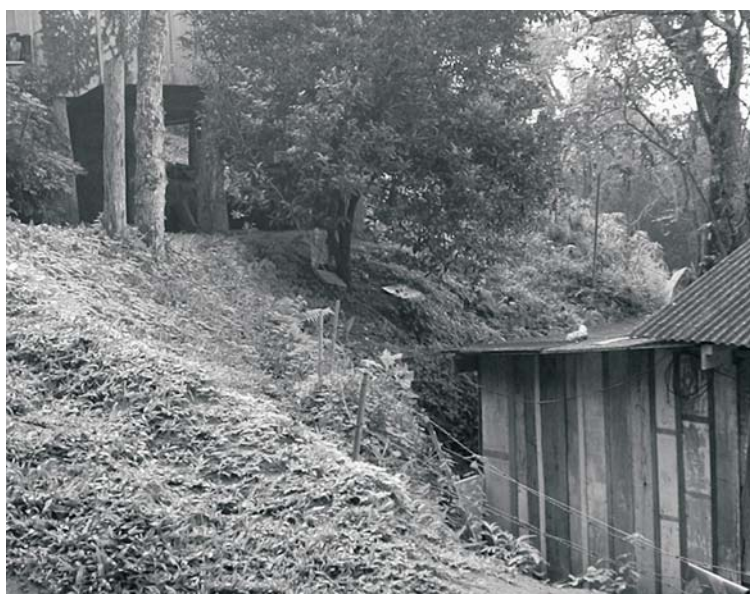
Neste patamar somente as moradias localizadas no extremo da vila apresentam situações de risco. Observa-se um corte vertical de aproximadamente de 2,5 metros de altura atrás de uma moradia localizada próxima da área do morro ainda não ocupada. Acima do corte, também, ocorre vegetação de médio/grande porte que com a erosão das raízes pode tombar e atingir a moradia Figuras (14, 15 e 16).

Figura 15. Moradia localizada muito próxima de um corte vertical sem proteção e com vegetação de médio/grande porte no talude (05-07-05).

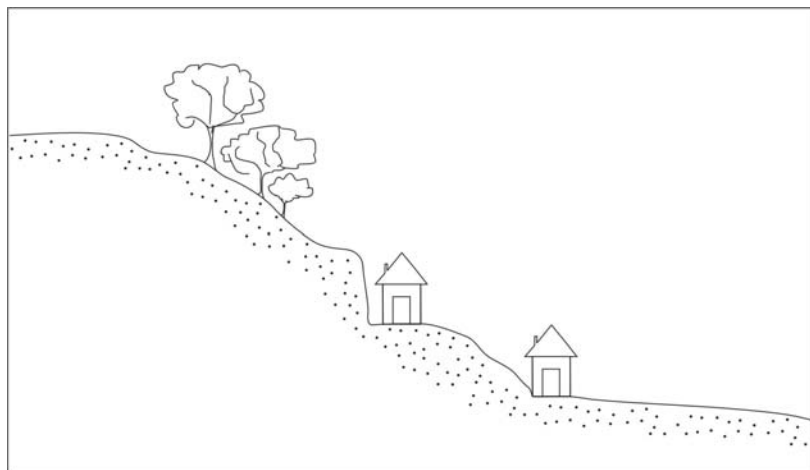
**Figura 16.** Desenho esquemático dos riscos associados a cortes com taludes próximos as moradias.

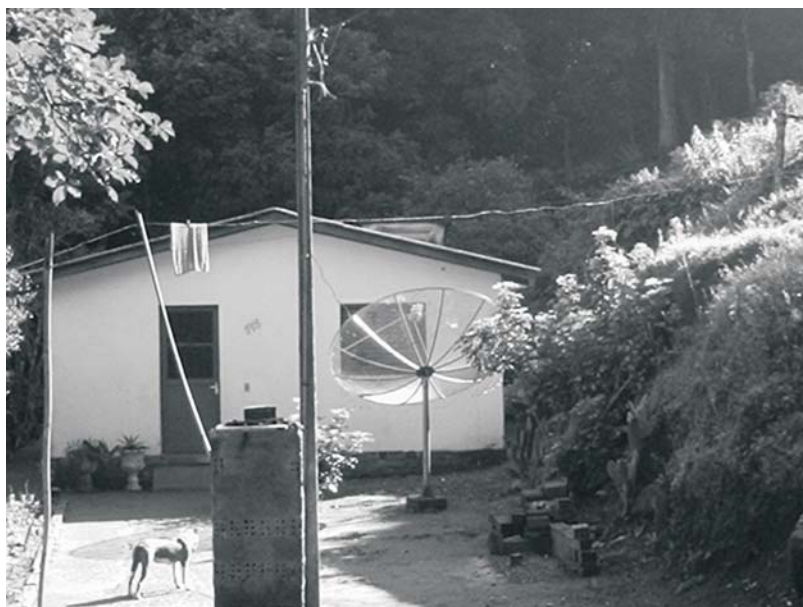
**Figura 17.** Muro de proteção junto ao talude de corte do lado da moradia.

Ressalta-se também que, apesar de haverem situações de risco nesta porção da vila, alguns moradores conseguem minimizar a situação de risco instalada, construindo muros de contenção, junto aos cortes realizados para a construção das moradias Figuras (17 e 18).

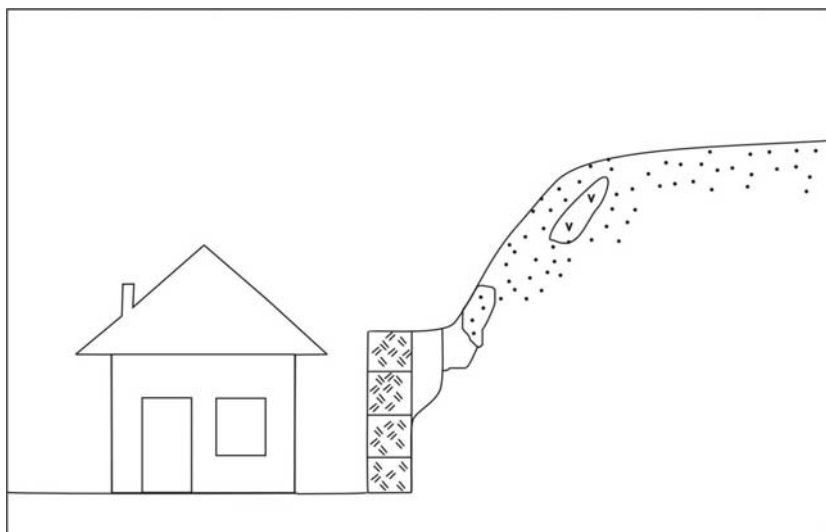
Figura 18. Desenho esquemático do muro de proteção próximo ao talude de corte.
