Artículo de Investigación. Revista Gaceta Técnica. Volumen 17(1) pp. 61-80, enero – junio, 2017.  
ISSN 1856-9560 (Impreso) ISSN: 2477-9539 (Internet) Depósito Legal pp 1999907LA22 ppi201602LA4730

# CARACTERIZACION DE FALLAS EN EDIFICACIONES ESCOLARES EXPUESTAS EN AMBIENTE AGRESIVO M4 DEL ESTADO FALCON

## CHARACTERIZATION OF FAILURES IN SCHOOL BUILDINGS EXPOSED IN AGGRESSIVE ENVIRONMENT M4 OF FALCON STATE

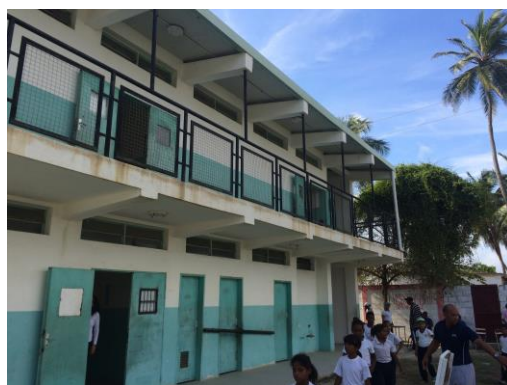
En la Figura 1 se aprecia la fachada lateral de uno de los módulos de la Unidad Educativa. Entre las principales fallas observadas en la edificación se encontró: humedad y eflorescencias, grietas, fisuras, pérdida de recubrimiento de concreto, exposición y delaminación del acero en el concreto. Con respecto a los módulos 1 y 2, fueron construidos en 1967 siendo de mampostería confinada y dejó de usarse en el año 2000, realizándose diversas intervenciones desorganizadas como: demoliciones de losa de piso, modificación de las puertas y sus alturas, construcción de paredes divisorias que lo han afectado en su estabilidad.

**Figura 1.** *Fachada Lateral Módulo 5 Unidad Educativa Escuela Básica Bolivariana Próspero Agustín Ocando.* El módulo 3 construido en el 2003 es una estructura cuyo techo está adosado sobre los módulos 1 y 2. El módulo 4 ejecutado en 1988 era el comedor que dejó de usarse en el 2012, sufriendo intervenciones como demolición de losa de piso, paredes y ventanas. A continuación, se presentan imágenes en las Figura 2 correspondientes a las fallas observadas.

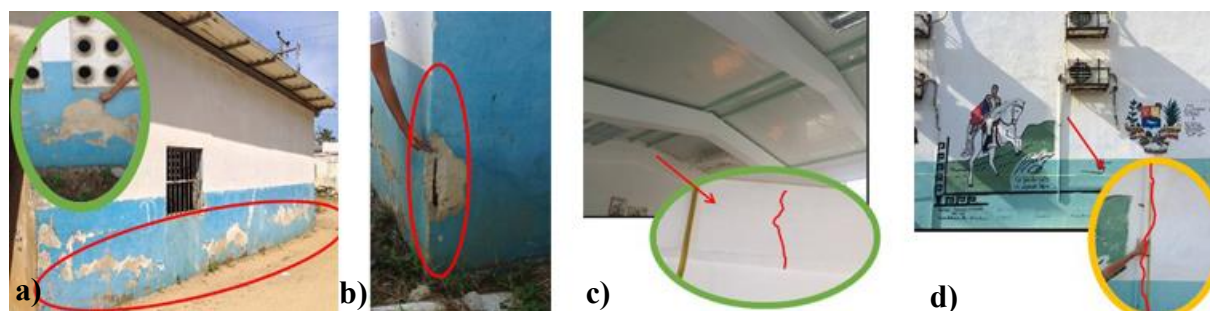
**Figura2.** *Fallas observadas: a) Humedades y desprendimientos de friso en fachadas, b) Desprendimiento del recubrimiento y delaminación del acero en columna, c) Grieta transversal en viga, d) Grieta transversal en el centro del cerramiento*

cuenta sobre la inadecuada calidad del concreto, que está por debajo de las resistencias requeridas para un diseño resistente o durable. Así mismo, la concentración de cloruros en la mezcla es elevada, lo que trae como consecuencia fallas evidentes o inminentes por aparecer como grietas, sangrado, corrosión y fallo del elemento estructural.

Finalmente se puede establecer en porcentajes las siguientes caracterizaciones en esta unidad educativa, una mayor frecuencia de fallas es la humedad con 39,53%, seguida por rajaduras de origen estructural con un 28,29%. Debido a estos valores se presume que la problemática actual de la estructura en estudio se debe a errores durante la etapa de proyecto o durante la etapa de ejecución por tanto se recomienda en los módulos 1, 2, 3 y 4, hacer la canalización de aguas superficiales, mediante sistemas de drenajes eficientes, y en el módulo 5 la reconstrucción de las aceras perimetrales, con una pendiente necesaria, de manera que se pueda evitar el estancamiento de agua en contacto con los cerramientos.

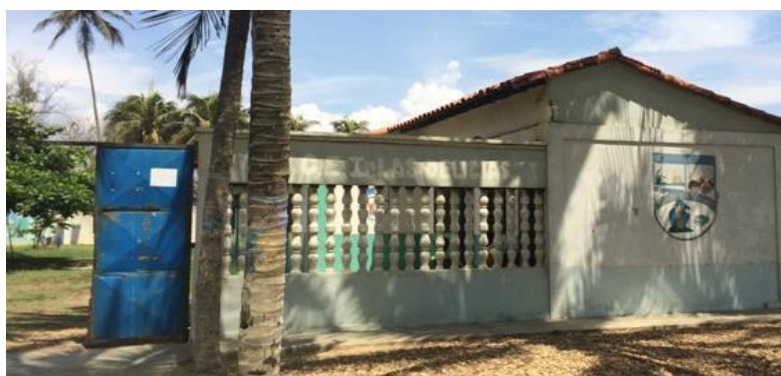
En la Figura 3 se observa la fachada principal de la Unidad Educativa Las Delicias. Las principales fallas observadas durante la inspección fueron: humedad en las paredes perimetrales, grietas y fisuras de elementos estructurales, eflorescencias en la parte inferior de las paredes. Resalta un desprendimiento del concreto por corrosión acero en la fachada principal en la columna B-11, sobre la cual se debe intervenir ya que su distancia a la costa es menos de 50,00 m. Se presentan seguidamente imágenes que representan las fallas que se mencionadas (ver Figura 4). En esta institución no se realizaron ensayos sobre los elementos estructurales.

Figura 3. Fachada principal de la Unidad Educativa Las Delicias

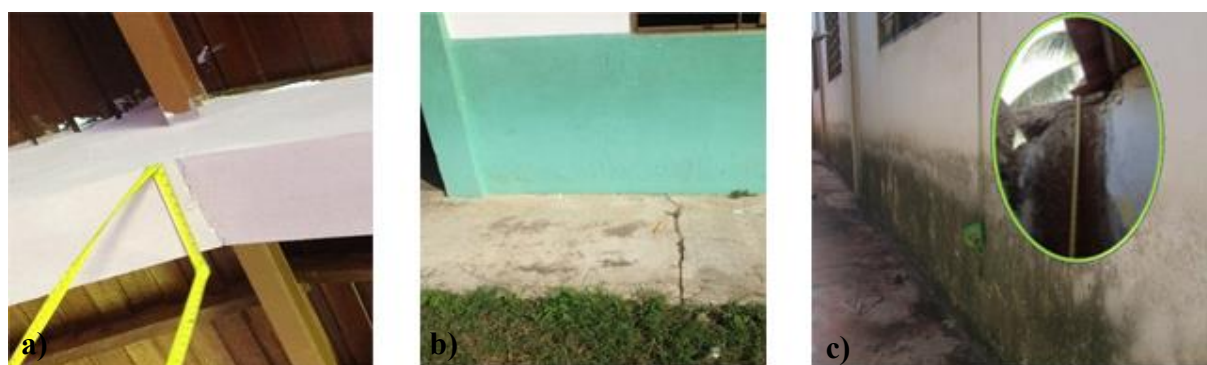
Figura 4. Fallas observadas: a) Presencia de grieta transversal inferior en la viga de carga del techo, b) Grieta transversal en la losa de piso perimetral, c) Presencia de humedades en color oscuro en paredes perimetrales

Considerando los resultados del análisis de la estructura, se evidenció, la falla que más surge es la de rajaduras por orígenes estructurales con 45,59%, debida principalmente a movimientos del suelo de fundación, por ello se recomienda la realización de un estudio de suelo exhaustivo en la zona, que permita determinar con certeza cuales son los movimientos

que presenta el suelo de fundación. Para la Unidad Educativa Centro de Educación Inicial Las Delicias la mayor cantidad de fallas provienen de errores cometidos durante la concepción del proyecto o la construcción del mismo. Restándole parcialmente importancia a las fallas originadas por corrosión para este caso en específico.

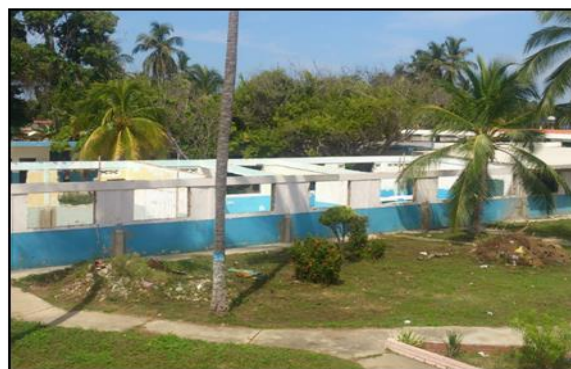
**Figura 5.** *Fachada del Liceo Próspero Agustín Ocando*

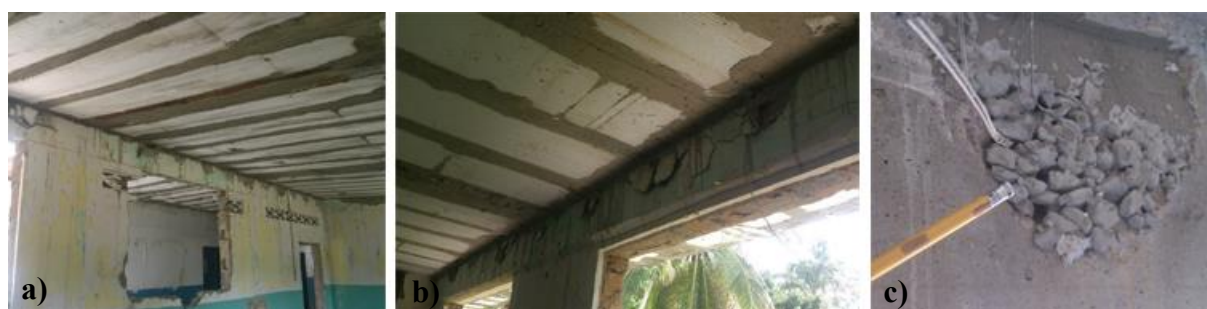
estructura donde se ubican las aulas no presentan casi daños con motivo a esa intervención, solo casos muy puntuales de dos columnas donde se evidenció una posible falla por corrosión (columna A'-13) y otra que presentó fisuras características por acción de un sismo (columna A'-12). En ese mismo módulo se observó en las losas de piso de todos los salones fisuras probablemente se deban a la retracción del concreto al momento del vaciado, ya que no se aprecian juntas en las mismas, siendo esto una práctica perjudicial ya que no se da control a las deformaciones plásticas del concreto durante su proceso de fraguado. A continuación, se presentarán imágenes que dan cuenta de manera general del estado del módulo 1 que se encuentra en remodelación (ver Figura 6)

**Figura 6.** a) Apariencia de la Losa nervada colocada recientemente, b) Agrietamiento generalizado de la viga en la Losa nervada colocada recientemente, c) Práctica inadecuada de relleno de oquedades

Es por ello que analizando las fallas observadas se puede decir que las mismas han tenido su origen en procedimientos constructivos inapropiados, trayendo como consecuencia el agrietamiento de elementos primarios y secundarios como el caso de vigas, columnas, losas de piso, de techo y cerramientos, especialmente en el módulo de la biblioteca donde se vació recientemente la losa de techo. En este liceo se recomienda realizar una inspección por parte del ente competente que genere un informe técnico donde se evidencie el mal estado en que se encuentra el módulo de biblioteca, y se tomen las acciones necesarias para subsanar el daño causado. Por otra parte, antes de continuar con la construcción de la losa de techo faltante en el módulo 1, proceder con la reparación del mismo según la recomendación de especialistas en la materia.

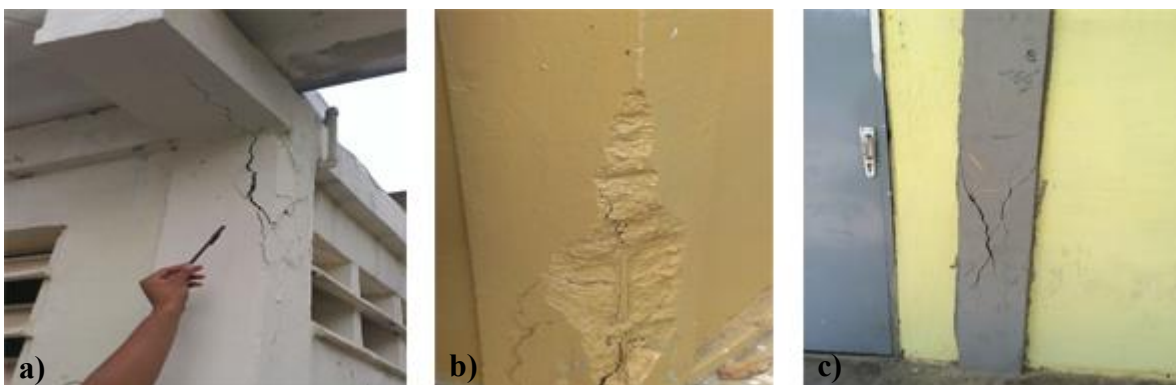
**Figura 7.** Fallas observadas: a) Fisuración de la junta viga columna, mayor de 1,5 cm en el módulo, b) Desprendimiento del recubrimiento y delaminación del acero en el módulo 4, c) Grietas en forma de equis en el primer tercio de la columna y Abombamiento del concreto en la zona del módulo 8

El Liceo Bolivariano Ramón Yáñez tiene módulos muy deteriorados entre otros por afectación del sismo del 2006, así como también la aplicación incorrecta del poco mantenimiento al que ha sido sometido, donde resalta la colocación de revestimientos de pintura sobre elementos corroídos y la omisión de intervenciones a tiempo ante fallas que se evidenciaron durante la inspección. Esta institución requiere atención prontamente, debido a las fallas detectadas en los miembros estructurales por efecto de esfuerzo cortante, falla en la losa de piso por junta de dilatación, manchas de humedad y presencia de hongos, presencia de grietas por sobrecarga, pérdida de recubrimiento del acero y delaminación del mismo, grietas longitudinales en dirección del acero.

En el Liceo Bolivariano Ramón Yáñez se recomienda, hacer una intervención de emergencia debido a la falla por sismo o cortante presentada en la columna en donde se recomienda apuntalamiento y desalojo del módulo 8, además de convocar a los bomberos y protección civil para que de otras recomendaciones que consideren necesarias. Así mismo, se considera oportuno mencionar que cuando se apliquen los revestimientos de pintura que se detectó hacen con cierta frecuencia, las mismas deben aplicarse previa preparación o reparación de las superficies quedando evidente su colocación de manera inadecuada sobre elementos agrietados y corroídos.

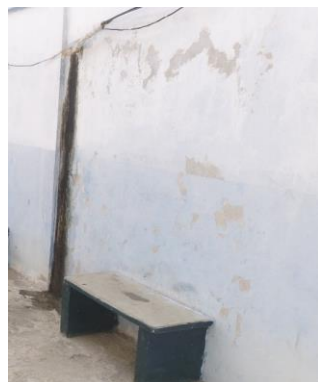
**Figura 8.** *Humedad de las paredes de la escuela Bolivariana Lizardo*

encuentra en un estado de conservación muy adecuado, ya que las fallas son por problemas de notorias y profundas por corrosión por la clasificación ambiental M4. Debido a la presencia manchas de humedad y de hongos, así como las intervenciones sin terminar o mal realizadas, las instalaciones deficientes en la parte del desagüe de los equipos de aires acondicionados, se recomienda aislar los arranques de las cabillas que están en la losa de techo del módulo 2, para evitar el desarrollo de la corrosión interna de dicha losa por efectos de la celda de aireación diferencia, así como corregir la causa de las humedades ya que las mismas tienen a facilitar el ingreso de iones cloruro a la matriz del concreto.

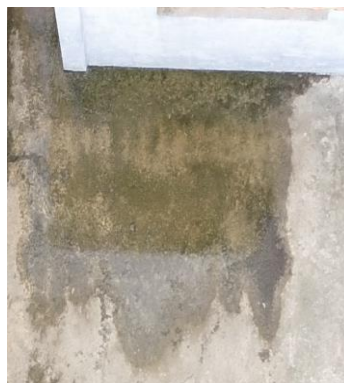
**Figura 9.** Acumulación del agua en el borde de la acera del módulo 3

En resumen lo que se observa es principalmente el estancamiento de agua, falla en drenajes, y manchas de humedad y hongos. Por lo tanto, se recomienda realizar labores de mantenimiento y limpieza que permitan que la basura no se acumule en la tanquilla del alcantarillado, ya que en la época de lluvia se presentara una inundación localizada muy perjudicial para los cerramientos, así mismo sería conveniente corregir la pendiente invertida de la acera perimetral del módulo 2.
