REABILITAREA UNEI SĂLI DE SPORT DINTR-UN SPAȚIU DE ÎNVĂȚĂMÂNT

Avram JURCA¹, Ionel MIRCEA², Ioan ROȘU²

Abstract. This paper presents the faults and damages detected at the bearing structure of the stairs as well as the necessary consolidation for reuse purposes.

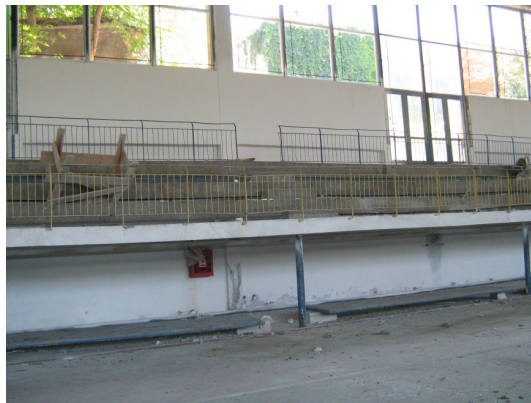
Fig. 1

Aceste grinzi, la rândul lor, reazemă la capătul dinspre terenul de joc pe un stâlp din țevă cu diametrul de 130 mm (Fig. 1), iar la capătul opus este prins, prin sudură, de două plăcuțe metalice înglobate în stâlpul de rezistență al clădirii și a doua în capătul grinzii (Fig. 3).

- pe cele două laturi (lățimii) precum și pe o lungime de sală, unde sunt prevăzute gradenele este dispusă o grindă în consolă de-a lungul gradinelor, înspre terenul de joc, de care este fixată o balustradă metalică, ce încarcă structura nejustificat (Fig. 1 și 2);
- grinzile transversale, cu înălțime variabilă, pe care reazemă gradenele, deși, sunt dispuse la deschideri mari, de 6 m, nu au o reazemare suficient de bună la capătul ce reazemă pe stâlpul din țevă precum și la capătul opus pe care este prins de stâlpul structurii sălii prin sudură cu plăcuțe metalice;
- gradenele fiind de fapt niște plăci din beton armat cu lungimea de 6 m, sunt așezate simplu reazemat doar pe grinzile transversale, ceea ce a condus în timp la încovoierea nepermisă a acestora.

Această soluție presupune păstrarea gradinelor existente și a culoarelor laterale de acces pentru publicul spectator și introducerea la distanțe de 3,0 m, inclusiv sub grinzile existente ce susțin, actualmente, gradenele, a unor reazeme de tip diafragme din beton sau zidărie, cu fundații proprii, care să micșoreze distanța dintre reazeme. Se are în vedere demolarea grinzilor longitudinale aflate în consolă, urmând ca

balustradele metalice să fie remontate direct de gradene; acest lucru conduce la reducerea greutatei proprii a structurii. De asemenea, se va realiza o suprabetonare a plăcilor gradenelor și culoarelor de acces pentru spectatori, după înlăturarea stratului de mozaic și turnarea unui strat de 5 cm de beton pe o plasă de armătură din $\varnothing 6$ atât pe treaptă cât și pe contratreaptă.

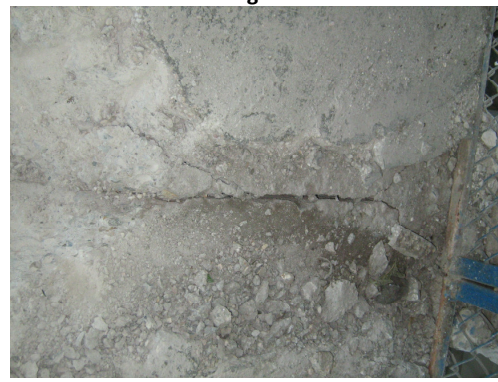
Fig. 4

Deficiențele semnalate, legate de comportarea în timp, se referă la fisurile și crăpăturile semnalate în plăcile gradinelor (Fig. 4), dispune pe direcția transversală a acestora și în mai multe secțiuni de-a lungul lor.

Prezența crăpăturilor este justificată și de calitatea slabă a betonului, clasa de beton fiind în medie C8/10, precum și de armarea precară, cu plase \emptyset 8/10, longitudinal și \emptyset 4/10 pe transversal.
