Energideklaration av flerbostadshus

- Metodprovning

Jonas Carlsson

Avdelningen för installationsteknik
Institutionen för bygg- och miljöteknologi
Lunds tekniska högskola
Lunds universitet, 2007
Rapport TVIT--07/5012

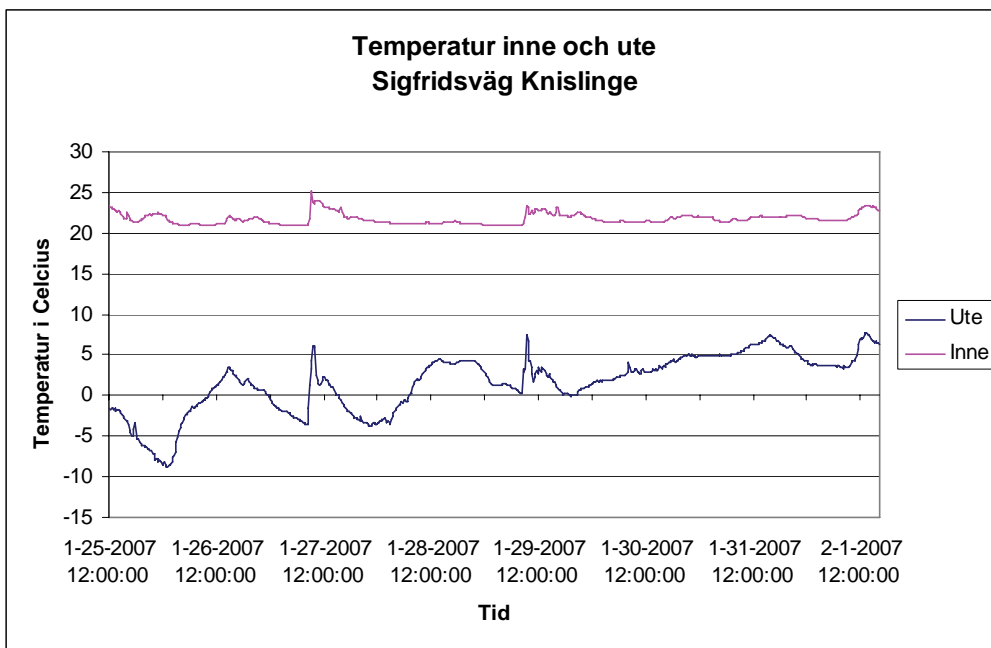
Den loggade gavellägenheten i Knislinge uppvisar inga problem med dålig injustering i dess vardagsrum, då rumstemperaturen under hela mättningsperioden låg mellan 20°C och 25°C, se tabell 28 och diagram 1. Den relativa fukthalten låg också inom den för årstiden normala fukthalten inomhus, se diagram 2, så en vidare och djupare undersökning var inte nödvändig.

Diagram 1: Temperaturer i gavellägenhet, Sigfridsväg 17 i Knislinge

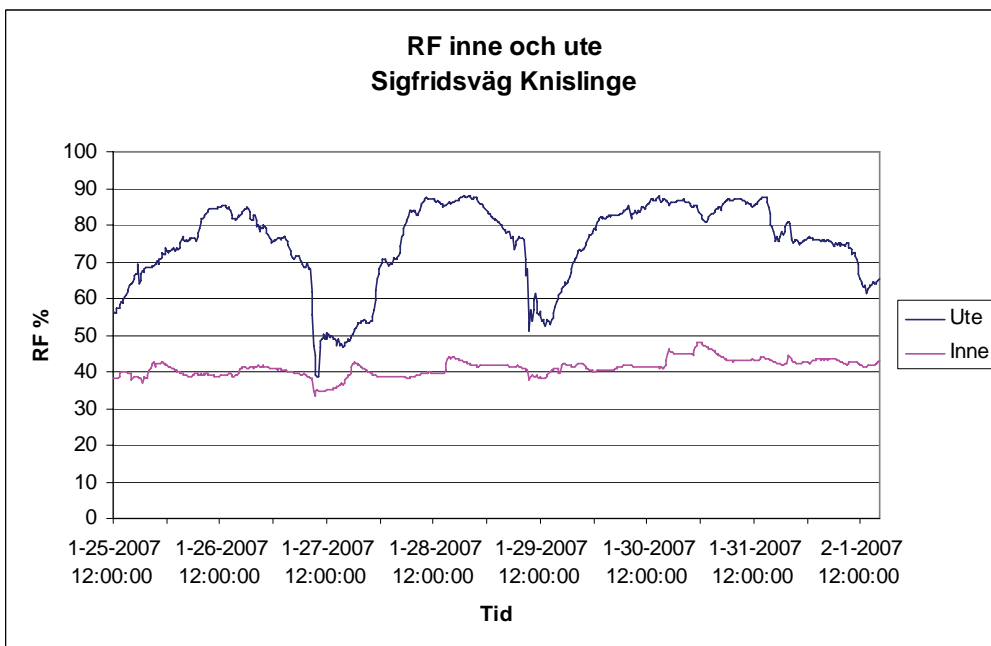
Diagram 2: RF i gavellägenhet, Sigfridsväg 17 i Knislinge.

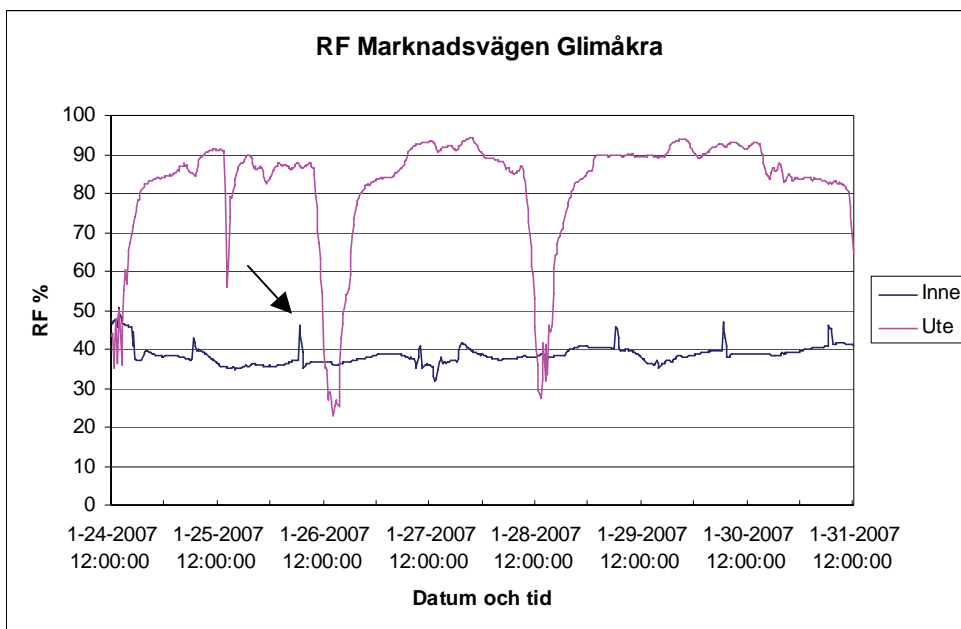
Enligt fukthandboken²³ ligger normalt fukttillskott i ett småhus, eller radhus som det är i detta fall, mellan 2-5 g/m³. I det aktuella fallet är temperaturen 22,7 °C och den relativa fuktigheten 46,1 % vilket ger en daggpunkt på 9,8 °C. Det är sannolikt att temperaturen på de gamla tvåglasfönstren kan sjunka till denna temperatur och därmed orsaka kondensation på lägenhetsfönstren.

De momentana fukttillskottsberäkningarna gjordes vid piken för RF-inomhus på morgonen den 26 januari, dvs. värsta fallet, se pil i diagram 3. Temperaturvariationen inomhus kan anses vara inom godkänd nivå, se diagram 4.

Diagram 3: RF i radhus på Marknadsvägen 16 i Glimåkra

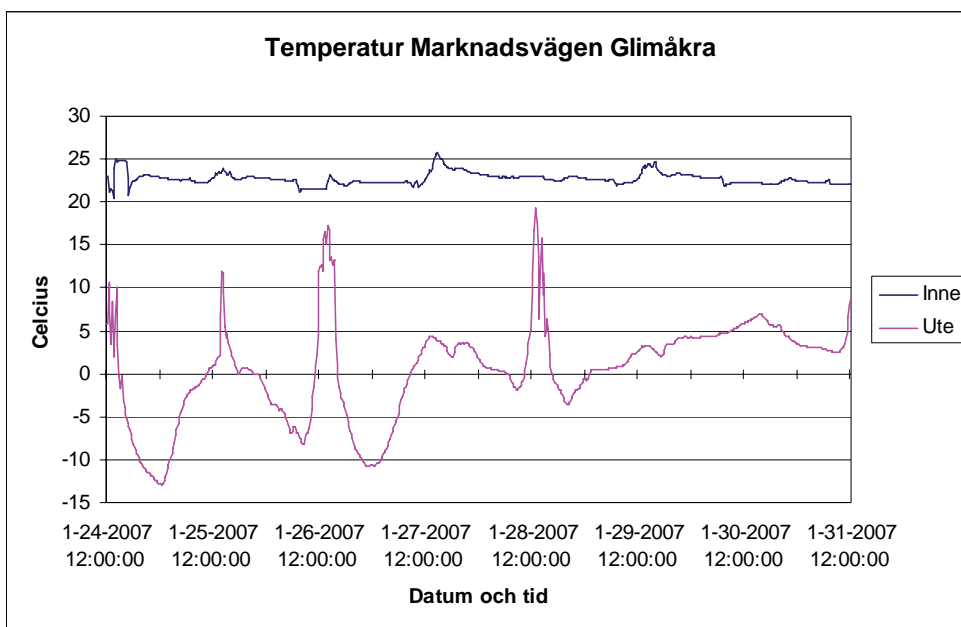
Diagram 4: Inne- och utetemperaturer i radhus under en veckas tid i januari, Marknadsvägen 16

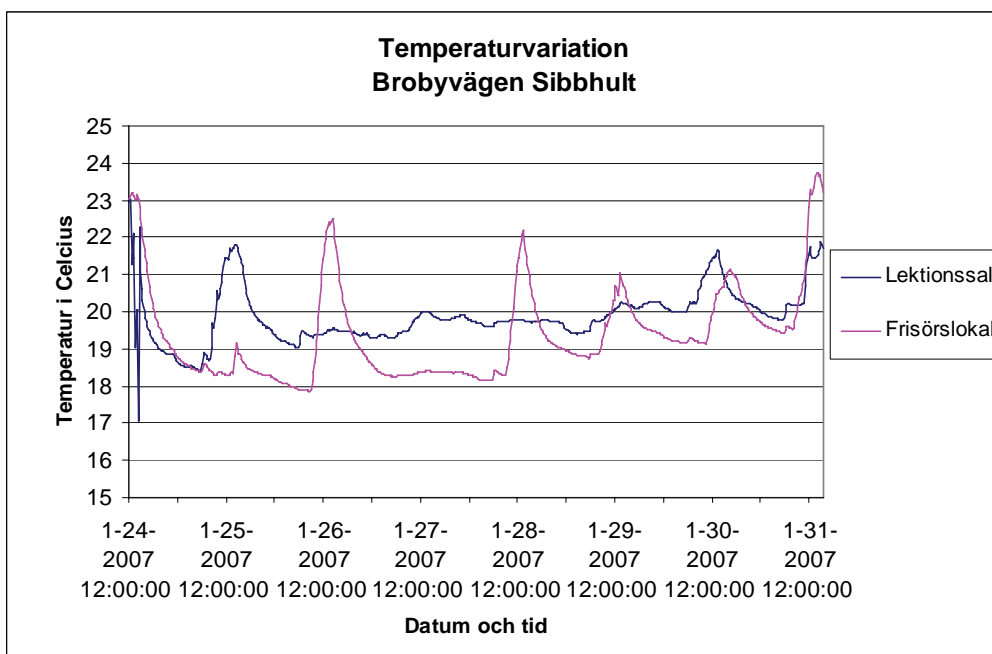
Vid granskning av diagram 5 kan det noteras att under längre perioder ligger temperaturen i skolans frisörslokal mellan 18 och 19 °C och i lektionssalen mellan 19 och 20 °C. Medeltemperaturerna i de båda skollokalerna beräknades till 19,4 respektive 19,9 °C, se tabell 31. Det skall också noteras att loggarnas placering i lokalerna var relativt centralt och flera meter från de stora fönsterpartierna.

Diagram 5: Långtidsmätning av inomhustemperaturer i en lokal på Brobyvägen 3 i Sibbhult.

Förklaringarna till de höga topparna under vissa perioder, i diagram 5, är att det då förekom torkning av träningsperuker i lokalerna.

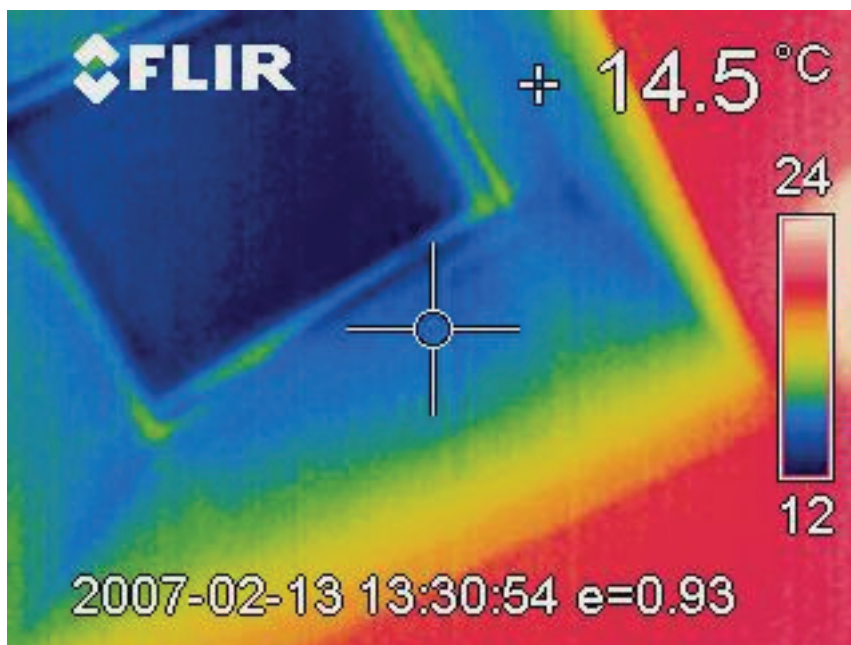
Figur 7: Skylight 1

Takfönster i trapphusen och entré på Skolgatan 11 & 13 i Broby.

I figur 7 syns det kraftigt hur det från innertaket i trapphuset, högersidan, till toppen vid takfönstret, vänstersidan, blir allt kallare, se även figur 8. De ljusa partierna visar övergången mellan innertak, isolering och skylightens kalla betongväggar. På entrépartiet i samma byggnad visar figur 9 hur pass mycket värmeflödet, de mörka områdena, påverkas ut ur byggnaden av en dåligt tätad och isolerad ytterdörr.

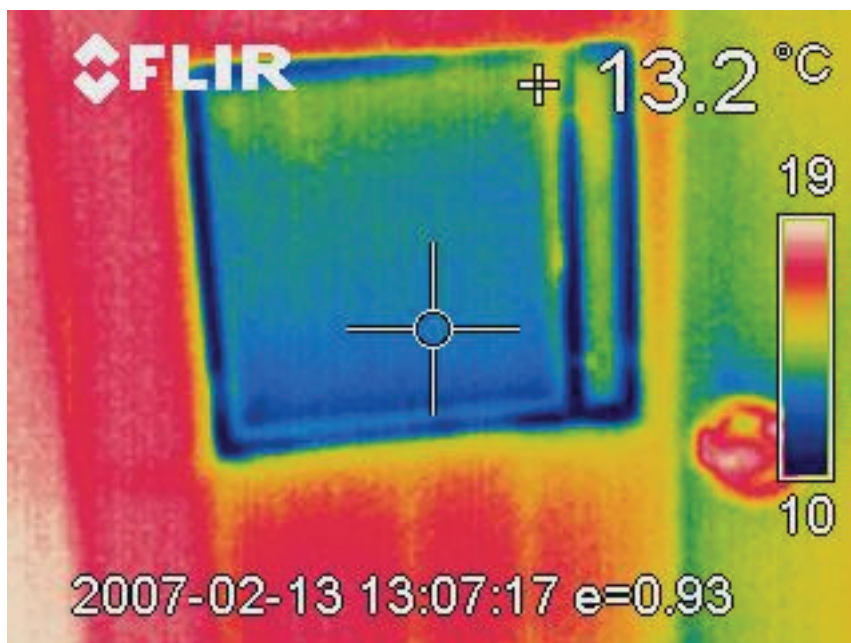
Figur 10: Trapphusfönster

Trapphusfönster samt södra och norra ytterväggarna i undervisningslokal på Brobyvägen 3 i Sibbhult.

På trapphusfönstret i figur 10 syns tydligt att själva glasrutan isolerar mer mot kylan utomhus än drevning och tätning runt fönstret gör, då detta är mörkare än glasrutan. Frisörskolans lokaler och dess fönsterpartier mot norr och söder visar de mörka områdena i figurerna 11-13 att dessa fönsterpartier är av mycket dålig standard ur energisynpunkt. Vid okulär undersökning visades dessa fönster vara av lite tjockare enkelglaskonstruktion.

Fönstren i fastigheten på Brobyvägen 3 har dålig, om ens existerande, drevning och bristfälliga tätningslister samt är även i dåligt fysiskt skick. Detta kan ge en delförklaring till att denna byggnad är en av dem som avviker stort vad gäller energiprestandaförhållandena, se tabell 38. I samma byggnad finns en frisörskola med en stor frisörlokal och en mindre lektionssal. Fönsterareorna i dessa lokaler är stora och av sämre enkelglaskonstruktion. De står för en väldigt stor värmeförlust vilket styrks av loggning och termografering. Loggarna satt relativt centralt i lokalerna och på motsatta väggen gentemot fönstren. Loggningen visade att temperaturen i lokalerna kunde sjunka ner till mellan 18 och 19 °C. Därför rekommenderas fönsterbyte i hela byggnaden då detta kan förklara den höga verkliga energianvändningen gentemot den beräknade.

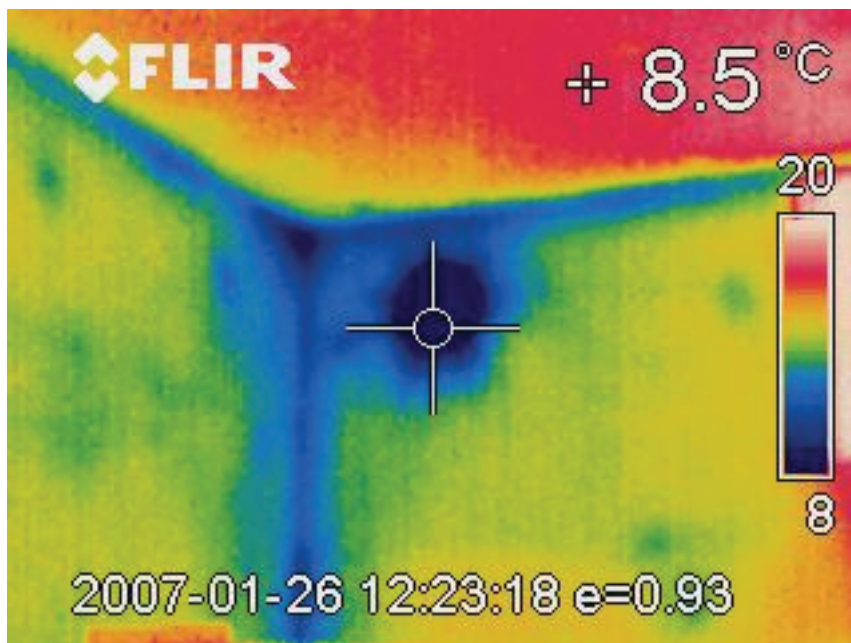
Uteluftsventil på insidan av gavelytternvägg i källarlokal Sigfridsväg 17 i Knislinge.

Här syns det i figur 14 hur pass mycket värme och luft som strömmar ut bara runt och i en stor uteluftsventil, den mörka punkten i mitten av bilden.

Figur 14: Uteluftsventil i Knislinge, Sigfridsv. 17
