# Asfaltbeläggning på busshållplatser

## Förändring av beläggningsskador

Title: Asfaltbeläggning på busshållplatser - Förändring av beläggningsskador

English title: Asphalt at bus stops - Change of damages in asphalt

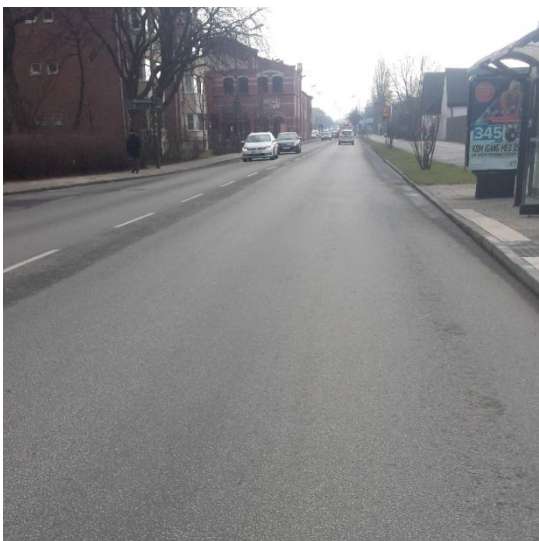
Figur 1.2 Asfaltbeläggning på en busshållplats i Malmö.

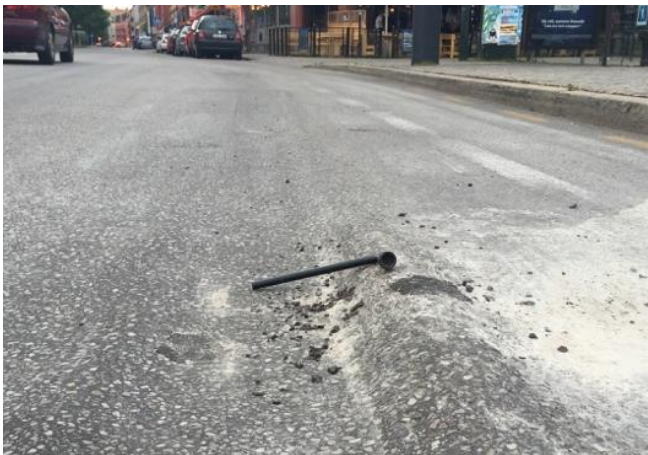
Orsaken till spårbildning kan bero på ett par olika faktorer, bland annat avnötning på grund av dubbdäckstrafik, plastisk deformation och bärighetsberoende deformationer. Spårbildningen som har orsakats av avnötning på grund av dubbdäckstrafik har vanligtvis ett centrumavstånd på ca 150 cm mellan spåren. Avståndet motsvarar en personbils spårvidd. Vid bärighetsberoende deformationer och plastiska deformationer är centrumavståndet mellan spåren ca 190 cm, vilket motsvarar ett tungt fordon's spårvidd (Svenska Kommunförbundet, 2003).

Figur 2.3 Spårbildning på busshållplats Möllevångstorget A, Malmö.

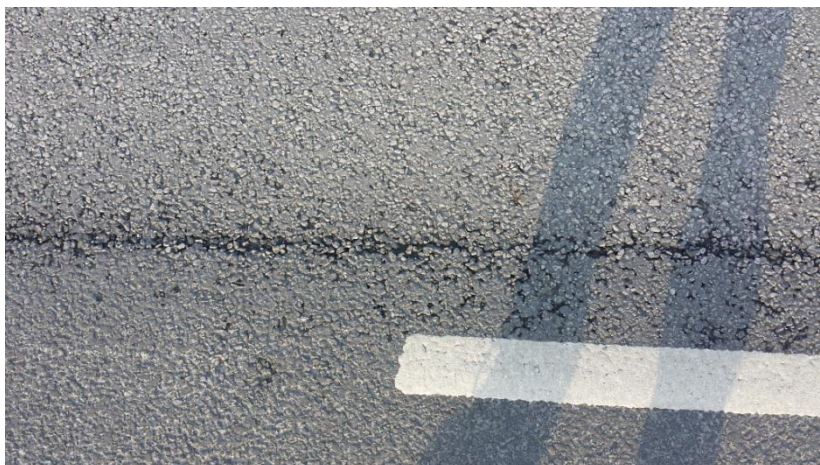
Sprickbildning i hjulspår uppkommer då tungtrafik genererar påkänningar i form av horisontella dragtöjningar i beläggningens underkant. Med tiden bildar dragtöjningarna sprickor som tar sig upp till beläggningens yta och uppträder i form av längsgående sprickor i hjulspåren. Den tunga trafiken kan även orsaka dragspänningar i beläggningens yta som ger upphov till längsgående sprickor i kanten av spåret eller små tvärsprickor i spåret (Svenska Kommunförbundet, 2003). En möjlig orsak till sprickbildning i hjulspår kan vara att vägkonstruktionens dimensionerande livslängd har

löpts ut men det kan även bero på att trafikbelastningen har varit större än beräknat (Svenska Kommunförbundet, 2003).

Figur 2.4 Sprickor på hjulspår på busshållplats Professorgatan B, Malmö.

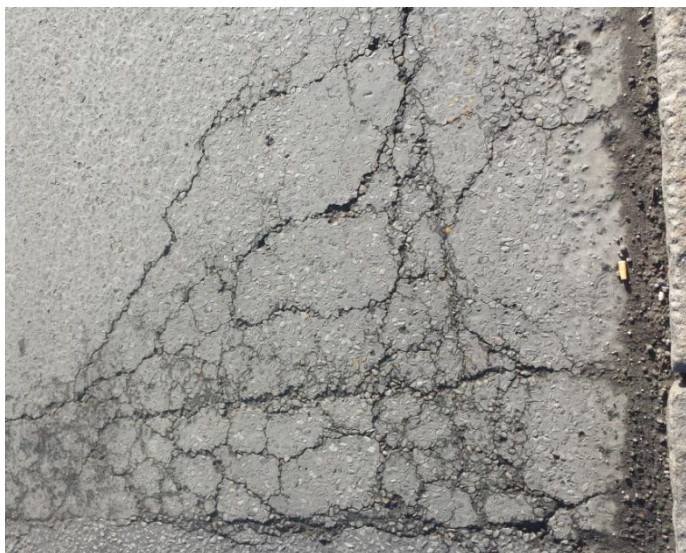
En anledning till varför det kan uppstå krackelering på beläggningslagren är bland annat att vägkonstruktionen har ett vatten- och tjälkänsligt material nära beläggningslagren. Det kan även bero på att beläggningslagren är för styva för att tåla de rörelser som de obundna lagren ger (Svenska Kommunförbundet, 2003).

**Figur 2.5** Krackelering på busshållplats Professorsgatan A, Malmö.

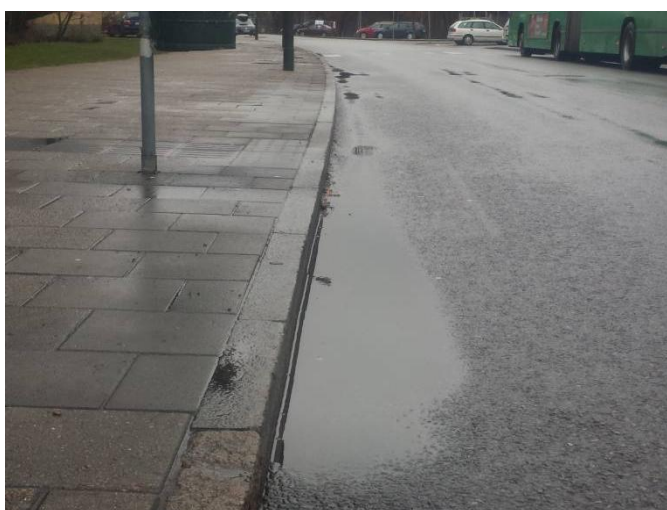
Vid otillräcklig ytvattenavledning blir vatten stående längre tid på vägytan och utgör en fara för trafiken. Dessutom finns det risk att vattnet tränger sig ner genom beläggningen till de obundna lagren. För att undvika defekten bör vägar ha ett bra tvärfall och en jämn beläggningssyta (Svenska Kommunförbundet, 2003).

Figur 2.7 Otillräcklig ytvattenavledning på busshållplats Kronetorpsgatan B, Malmö.
