Praktijknetwerk SumWing Zuid

Ir. B. van Marlen en Ch. van den Berghe

Rapport C125/13

IMARES Wageningen UR

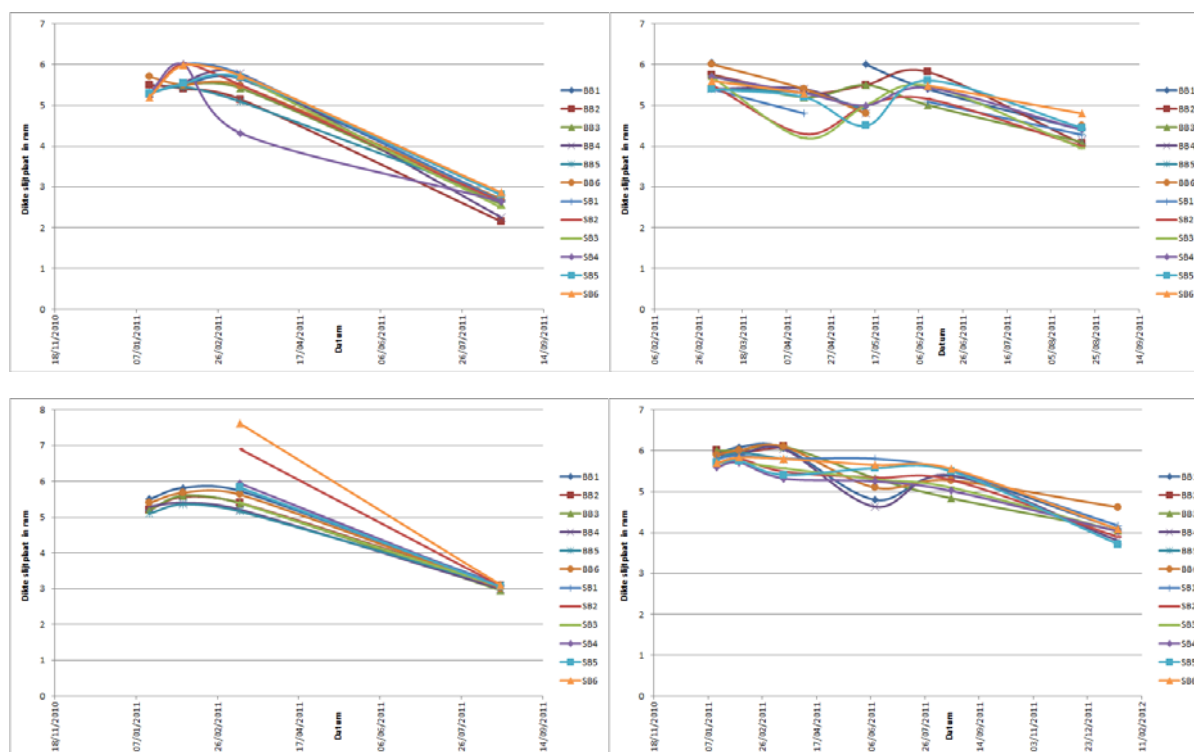
Firma Van Wijk leverde meetgegevens op over slijtage van slijtplaten op de GO-09, GO-23, GO-31 en GO-37. De resultaten zijn gegeven in *Figuur 6*. In alle gevallen liep de dikte terug in de tijd vanaf ca. 6 mm wat duidt op slijtage, maar bij twee schepen (GO-23 en GO-37) ging dit sneller dan bij de andere twee (GO-31 en GO-09).

Figuur 6. Dikte slijtplaten in mm, GO-23 (linksboven), GO-31 (rechtsboven), GO-37 (linksonder), GO-09 (rechtsonder)

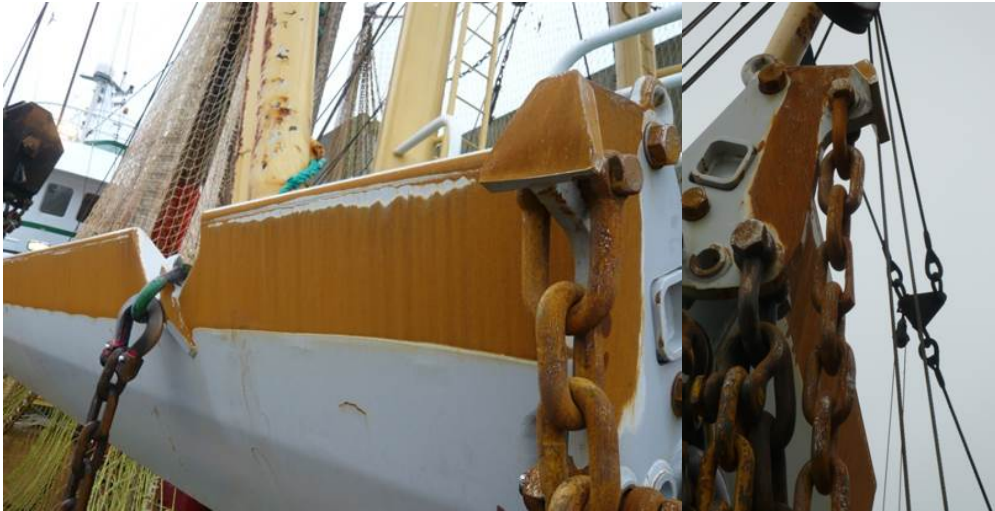
Op de GO-31 werd ervaring opgedaan met een nieuwe wing in het voorjaar van 2011. Na de eerste trek was de verf al van de onderkant. Ook vond men grote slijtage op de grondpees (*Figuur 7*). Dit kwam volgens schipper Klaas van Dam omdat de grondpees onder de kop zit als het vistuig op de bodem komt, later met andere koppen was dit blijktbaar over.

Figuur 7. Slijtage op de GO-31 aan de onderzijde van de wing (links) en aan de kop van de wing (rechts).

De wing werd opnieuw gestraald en daarna werd er verf (van firma International) op aangebracht. Enkele voorbeelden van slijtage zijn verder te zien in *Figuur 8*.

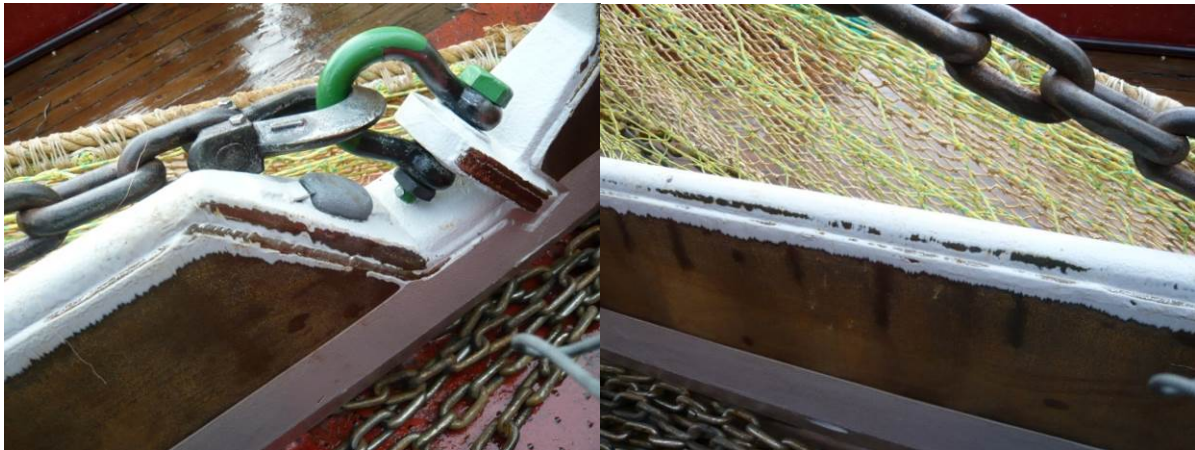
Figuur 8. Slijtage van verf op de wing (GO-31) – derde week.

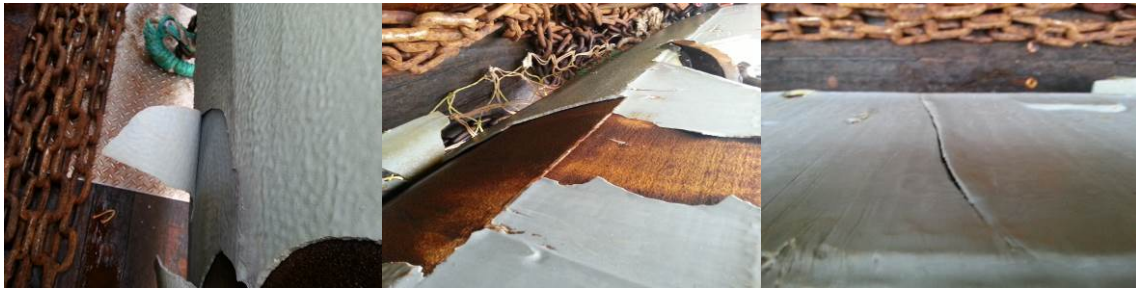
De slijtage zag er constant uit, na enkele weken was zichtbaar een aantal keer een leiding of steen onder water geraakt, wat een groef tot aan het staal in het materiaal maakte. Dergelijke scheuren kunnen soms met een PU-kit worden gerepareerd, maar in dit geval was de groef echter te groot. Conclusie: het materiaal is relatief duur t.o.v. diens levensduur, het is wel "porie dicht" wat goed is voor de slotlasnaden bovenop, maar reparaties zijn moeilijk uit te voeren. Het juist aanbrengen duurt ca. 1 week, en een speciale spuitlans is hiervoor benodigd.

Figuur 15. Test van kunststof op de wing van de GO-09 – resultaat op 03/11/2012.

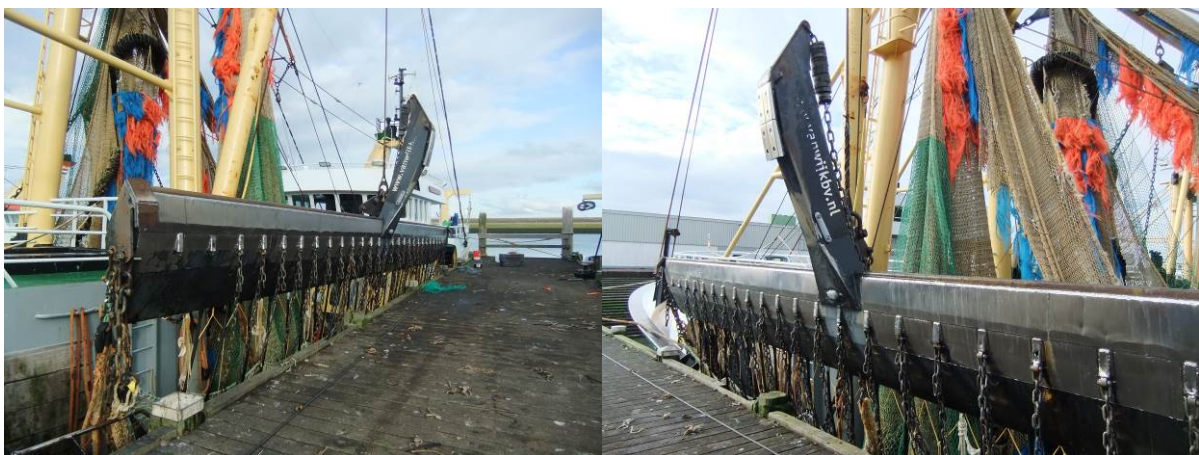
Op 30/11/2012 werden in de haven van Stellendam door Bob van Marlen foto's gemaakt van de verschillende uitvoeringen van de SumWing en PulsWing. Duidelijk is te zien waar de meeste slijtage optreedt, vooral aan de slijtplaten aan de neus en de onderkant vooraan de vleugel. Deze zijn soms helemaal blank geschuurd.

Figuur 16. Slijtage aan de PulsWing (Stellendam 30/11/2012, foto B. van Marlen)

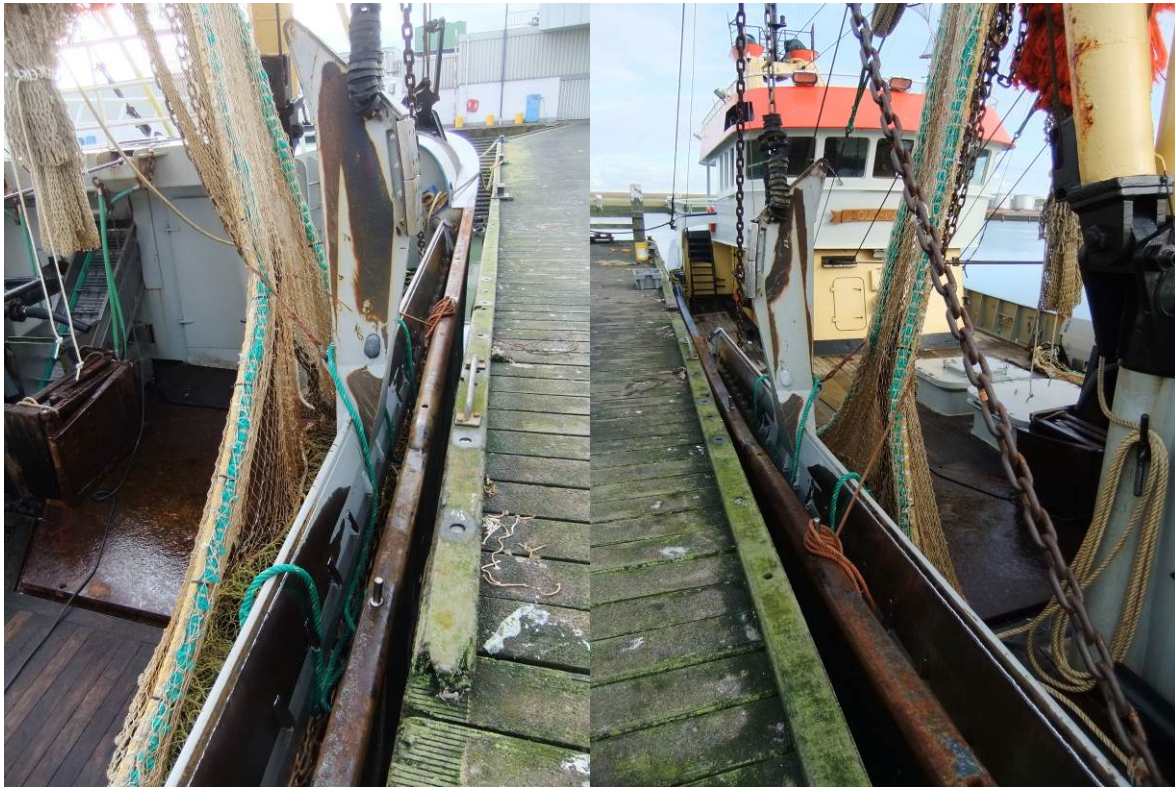
Figuur 17. Slijtage aan de SumWing (Stellendam, 30/11/2012, foto B. van Marlen)

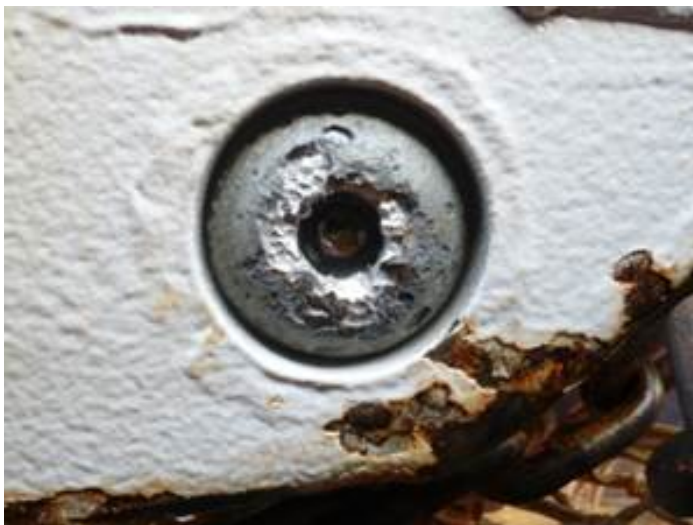
Figuur 19. Slijtage kofferdam (GO-31).

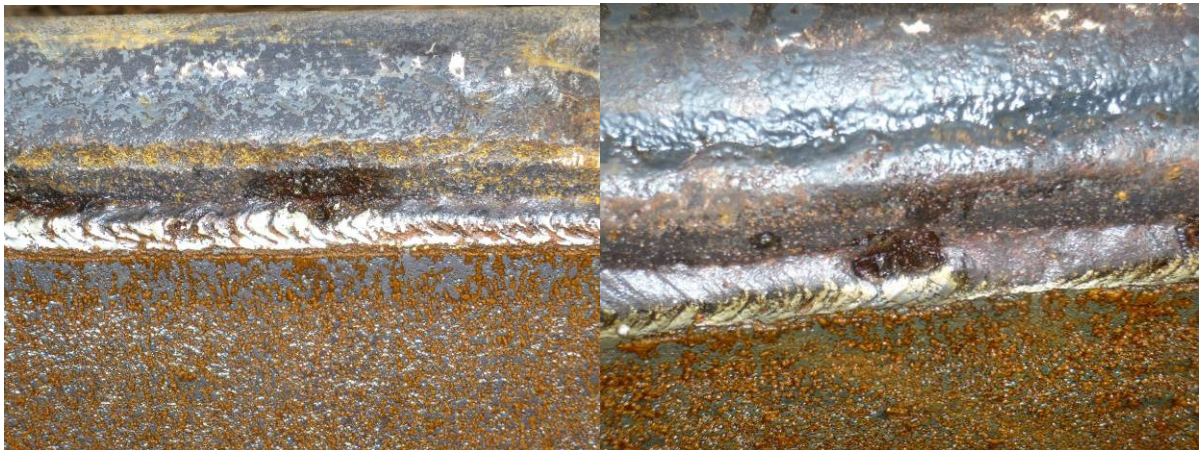
Op 18/03/2011 werden er aan BB foto's gemaakt van de lassen (*Figuur 20*). Het leek dat ze erg veel last van elektrolyse hebben. Plekken blijven nat in de lasnaad. De andere lasnaad had er veel minder last van. De schipper dacht dat het verschil door het type lasapparaat wordt veroorzaakt. Met een CO₂-lasapparaat zou de kans op elektrolyse kleiner zijn, dan met een lastrafo.

Figuur 20. Elektrolyse op de lassen van de wing aan BB (GO-31).

Aan BB trad lekkage op bij de meting van 25/03/2011 ter plaatse van de hardox plaat door elektrolyse op de lassen. Op 15/04/2011 verliep de meting zeer moeilijk omdat de plaat zeer ruw was. Op 13/05/2011 kon aan BB nog maar net worden gemeten, maar aan SB was er geen goede meting te doen, hier kwamen getallen uit die niet reëel waren. Om de meting op 19/09/2011 te kunnen verrichten moest eerst met een lamellen schijfje de hardox plaat iets glad geslepen worden.

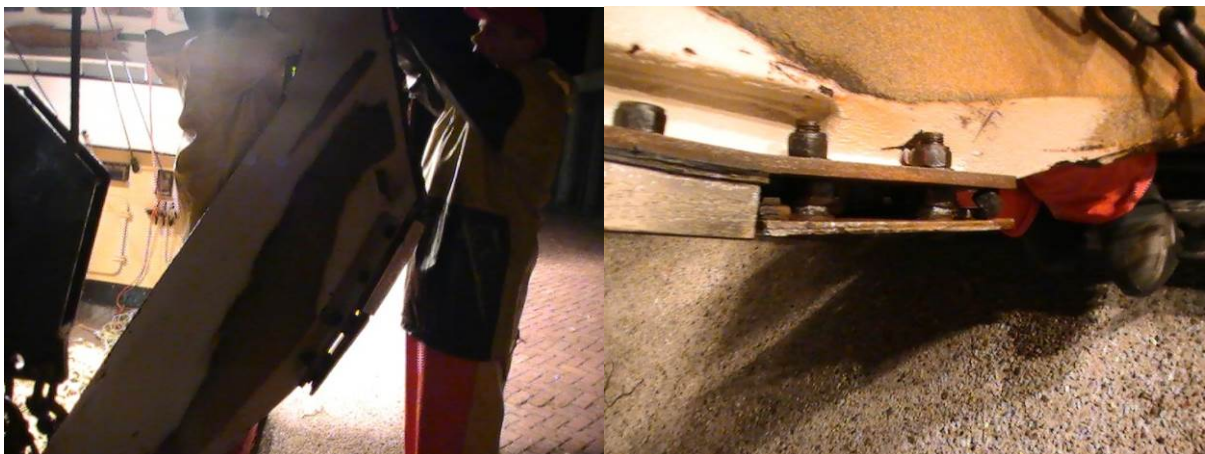
Figuur 21. Slijtage aan de taster (neus of voeler) (GO-31).

De SB neus werd daarna wat lichter gemaakt door het slijtbroodje te vervangen door een slijtplaatje van 10 mm dikte met hierop bouten gelast om het vast te zetten (*Figuur 22*). Dit werd gedaan omdat de laatste weken de neus aan de zijkant blank werd (*Figuur 21*). Dit betekent dat de neus te hard op de grond drukt. Er is van alles geprobeerd om hem lichter te laten drukken (bovenpees verzet, wekker verzet), maar niets hielp. Toen dacht men, dat dit veroorzaakt werd door de verlengde neus. Om deze reden moest deze lichter worden gemaakt en dit leek de simpelste oplossing.

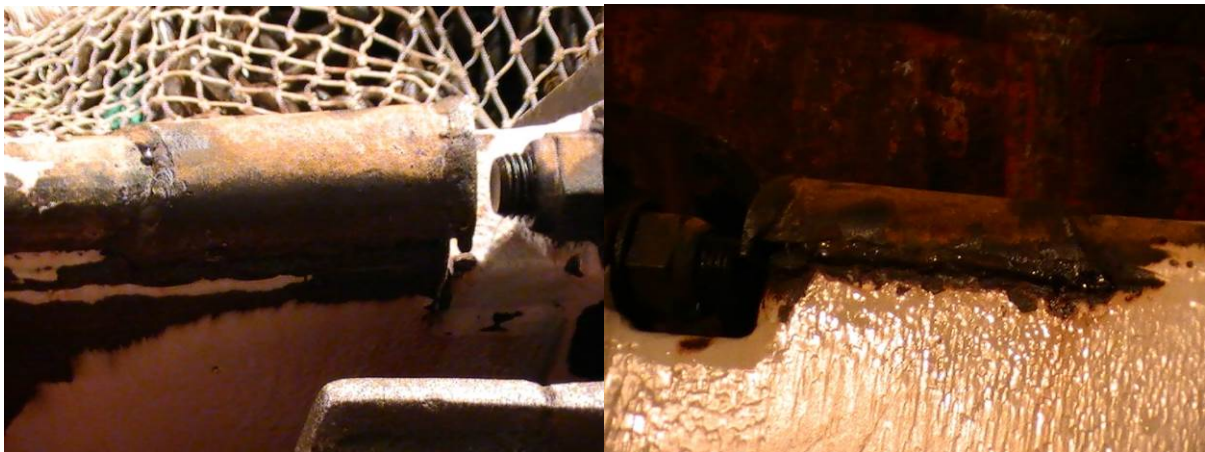
Op de BB wing werden bij de meting van 21/10/2011 twee lekken gevonden, een is veroorzaakt door de bovenpees, die tegen de onderkant van de wing slijtage geeft. Dit lek werd gedicht door hier een stukje dikkere plaat overheen te lassen. Het tweede lek werd veroorzaakt door de slijtplate aan de buitenkant van de wing, omdat deze over de zeebodem gaat en het zand opgooit. Dit zand gaat dan langs de bovenkant van de wing waardoor slijtage ontstaat, zie onderwateropnamen van ILVO. Deze slijtage ontstaat op de las, die door was gesleten. Deze lassen werden toen allemaal uitgeslepen en opnieuw aangebracht en daarna werd er een slijtkapje over gedaan om de slijtage niet meer op de lassen te krijgen maar op dit slijtkapje (*Figuur 23*).

Figuur 23. Slijtage aan de lassen op de voorkant en slijtplate ter bescherming (GO-31).

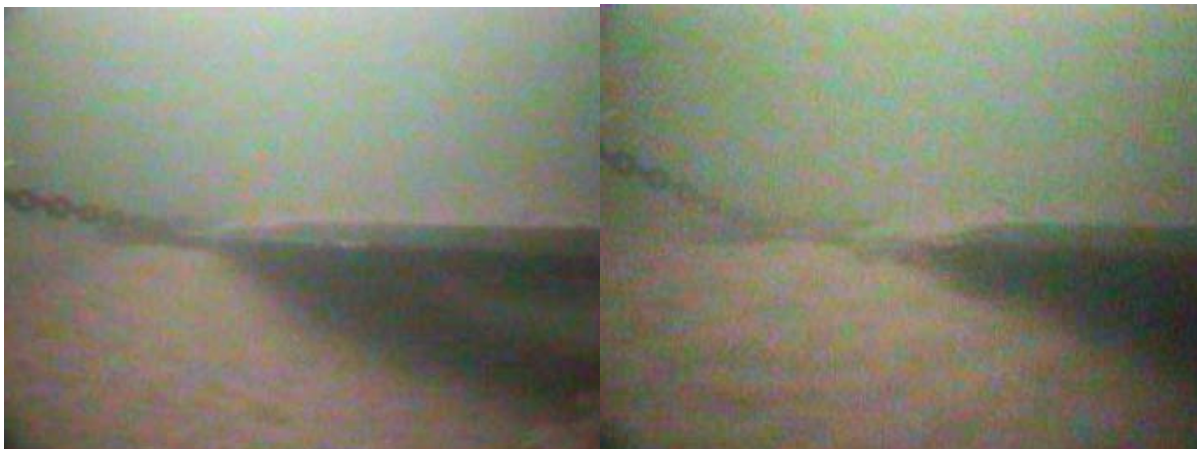
Bij passage van kleinere punten bleek vooral dat de vleugeltippen de grond raakten. Dit geeft extra slijtage (Figuur 26).

Figuur 26. Onderwateropname SumWing GO-23 sept 2010 in de kleine punten, kijkend schuin naar achteren (camera in positie 1). De stuurboord vleugeltip raakt de grond.

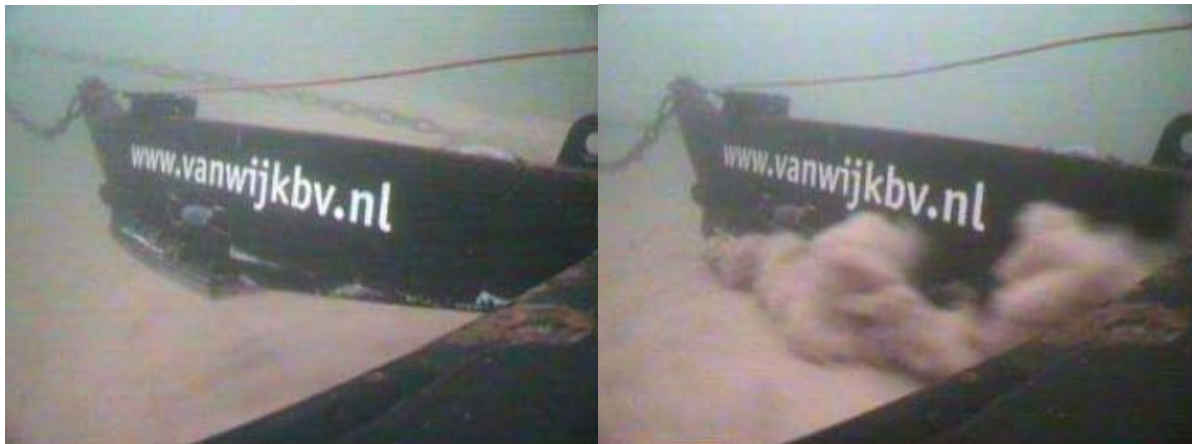
De taster bleek voor korte tijd omhoog te springen en weer op de bodem te landen (Figuur 27).

Figuur 27. Onderwateropname SumWing GO-23 sept 2010 in de kleine punten, kijkend schuin naar voren (camera in positie 3). De taster springt van de bodem en landt een tijdje later.

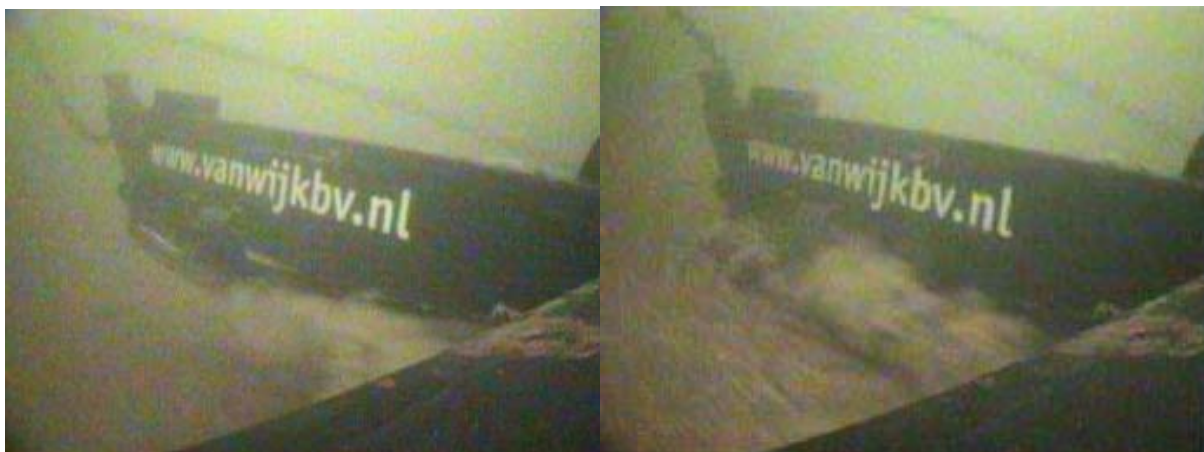
Over de grotere punten zweefde het vistuig langer voordat het weer op de bodem landde (Figuur 28).

Figuur 28. Onderwateropname SumWing GO-23 sept 2010 in de grote punten, kijkend schuin naar voren (camera in positie 3). De taster springt van de bodem en landt een tijdje later.

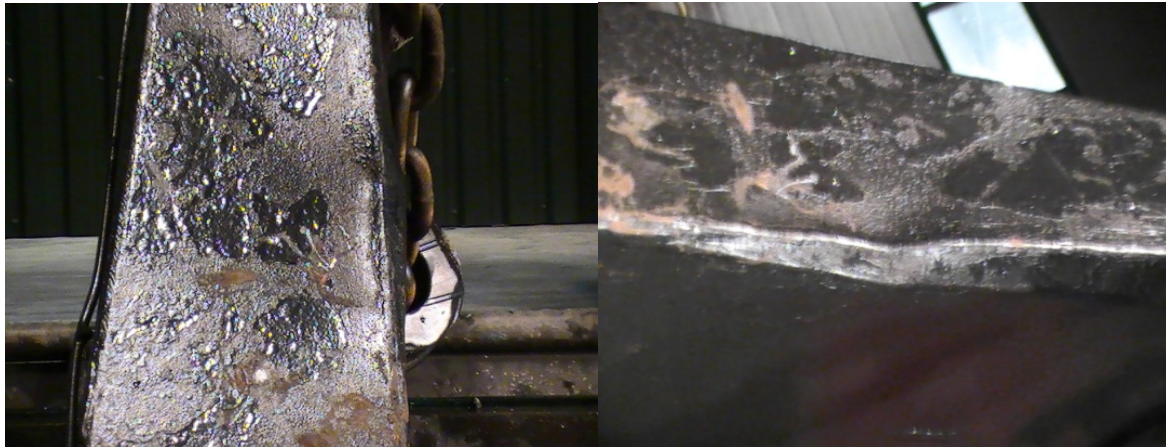
Figuur 45. Beschadiging van de neus van de wing.

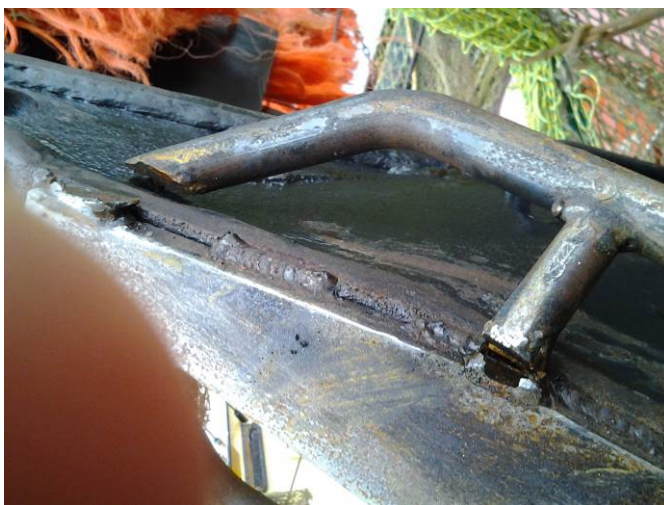
Figuur 46. Gebroken beugel aan de neus van de wing.

Helaas was de beugel stuk na vier weken vissen. Hij was verbogen en aan de bovenkant los gescheurd (*Figuur 46*). We weten niet of dit door de ketting komt of over de leiding vissen.

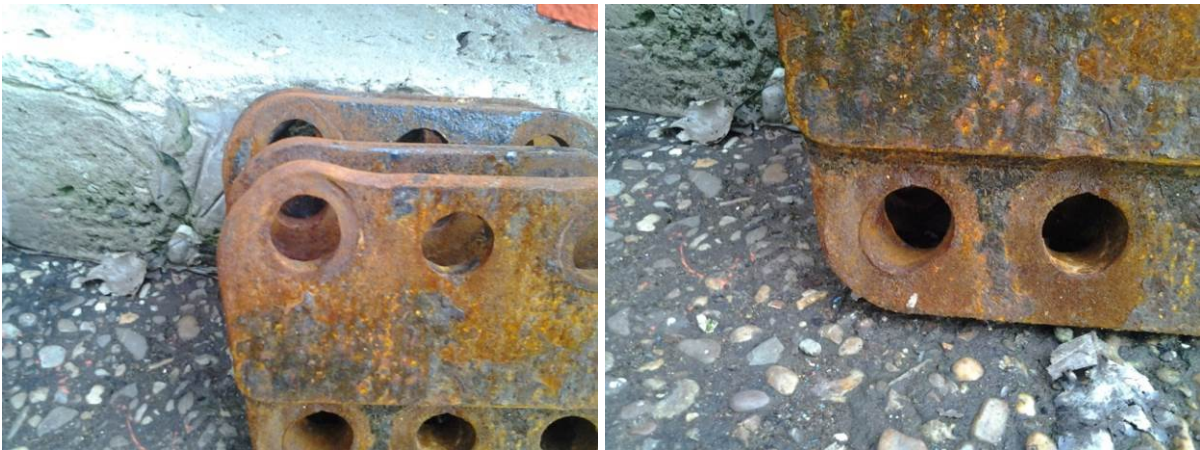
Ook hadden we schade aan de verlengstukken aan de buitenkant toen we een keer waren aangelopen. Eerst dachten we, dat het alleen de bouten waren, maar toen we gingen kijken zagen we opeens, dat er een gat was uitgetrokken en dat de gaten waar het net aan hangt ook uitgesleten waren, daarom zijn er nieuwe verlengstukken aan gemaakt.

Figuur 49. Schade aan de ogen waar de spruit aan zit.

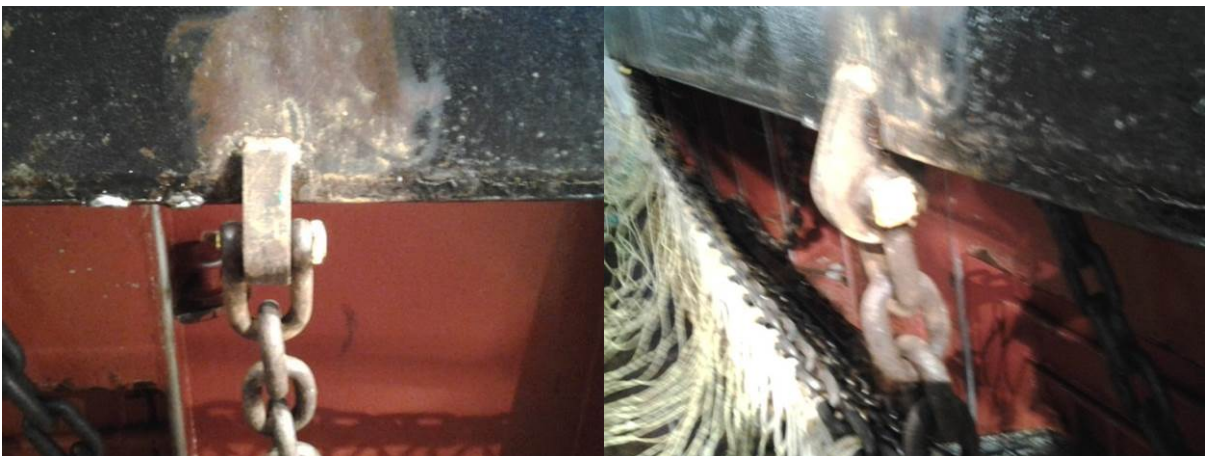
Figuur 50. Nieuwe ogen op de wing waar de bovenpees op zit.
