NOTA 801

**RAPPORT BETREFFENDE DE SLECHTE LANDBOUWKUNDIGE TOESTAND**

**VAN EEN OPGEVULDE HOLLE WEG**

**J. Beuving en ir. G.P. Wind**

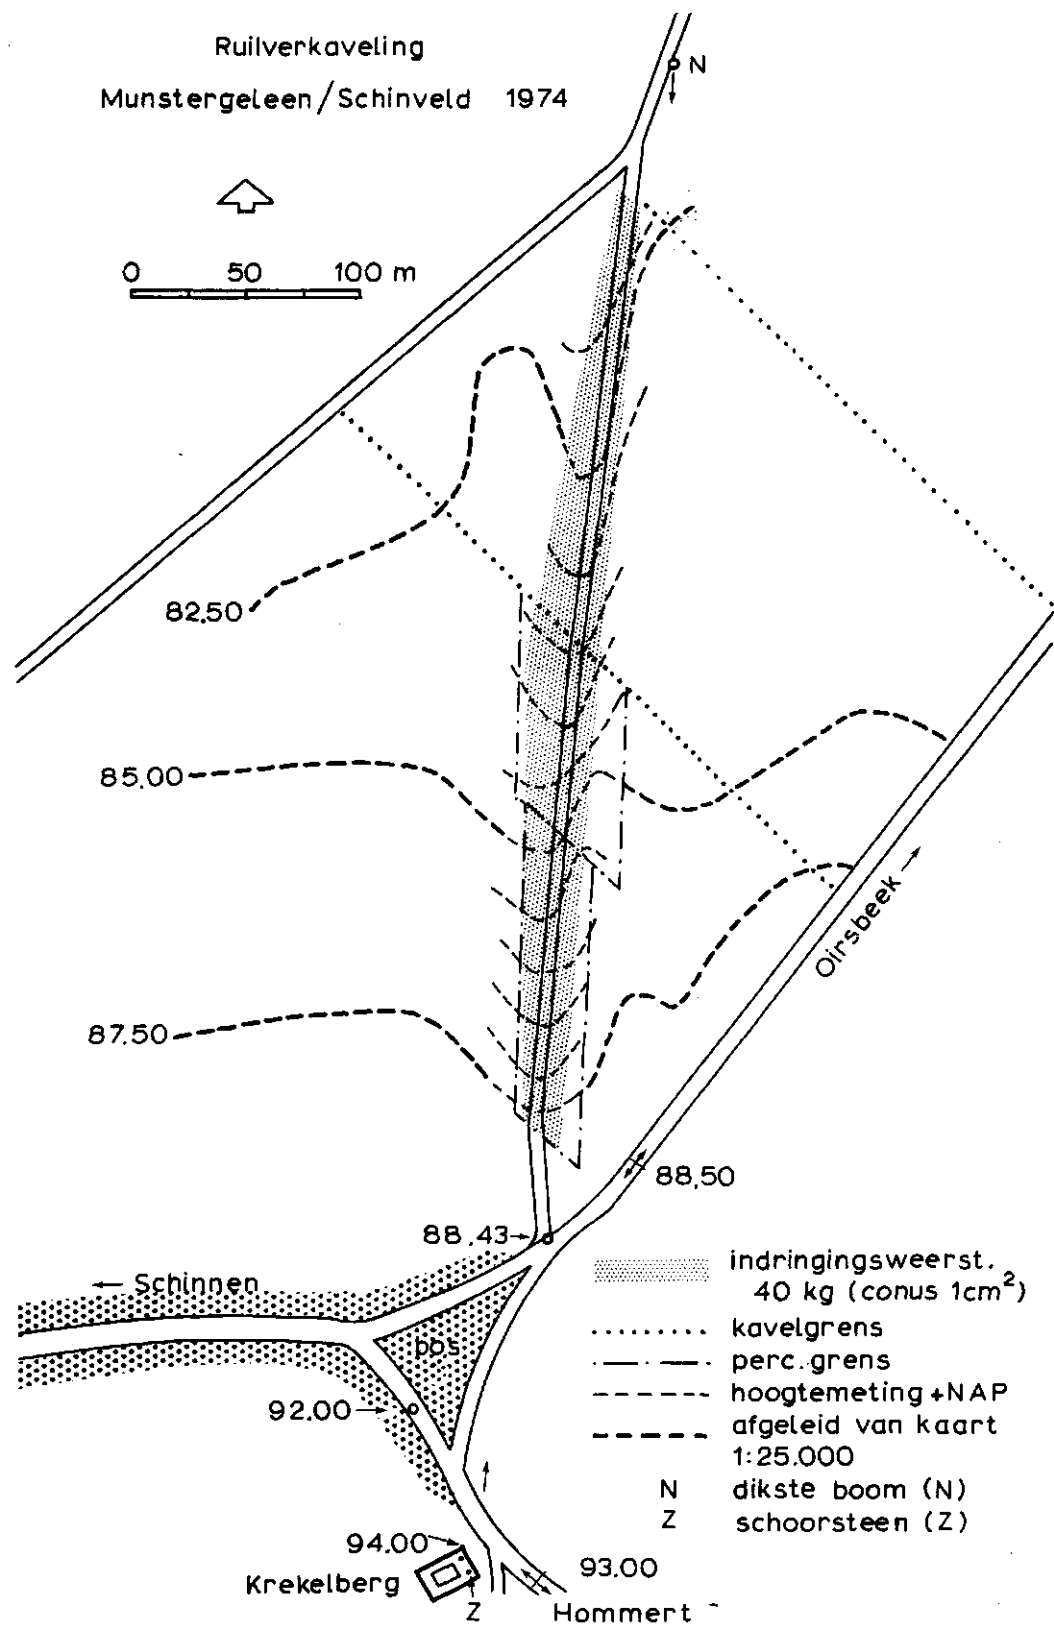
1. De eerste mogelijkheid is de aanvoer van water uit hogergelegen gebieden. Deze is in de afgelopen winter (1973/'74) niet van betekenis geweest, anders zouden de verspoelingen nog zichtbaar geweest moeten zijn. Zo'n aanvoer zal ook zelden van belang kunnen zijn, omdat de boven de bovenkant van de holleweg gelegen afwaterende oppervlakte maar zeer klein is (zie figuur).

5. Een vijfde en laatste oorzaak is de verdichting van de grond door de uitgevoerde werken. Daardoor kan de doorlaatfactor zeer klein geworden zijn. Uit waarnemingen met de penetrograaf en uit bepalingen van het poriënvolume is gebleken, dat deze verdichting de hoofdoorzaak is van de wateroverlast.

De gedempte holle weg met de verdichte strook, perceelsindeling,  
hoogtelijnen enkele hoogtepunten en een meetlijn

Nabij de kavelgrens (figuur) is de verdichte strook het breedst; onderaan de helling het smalst. Voor de grens, tussen wel en niet verdicht, werd een indringingsweerstand van  $40 \text{ kg.cm}^{-2}$  aangehouden; (conusoppervlakte  $1 \text{ cm}^2$ ).
