ILUMINACIÓN EFICIENTE DE LA BIBLIOTECA CENTRAL DE LA SEDE PASEO COLON DE LA FACULTAD DE INGENIERÍA DE LA UBA

Aldo M. Yoder, Mario S. F. Brugnoli

Grupo Energía y Ambiente (GEA), Departamento de Electrotecnia
 Facultad de Ingeniería, Universidad de Buenos Aires
 Paseo Colón 850, (CP 1063) Ciudad Autónoma de Buenos Aires, ARGENTINA
 Tel/Fax (54 11) 4343-0891/3503 - email: ayoder@sinectis.com.ar, mbrugno@fi.uba.ar

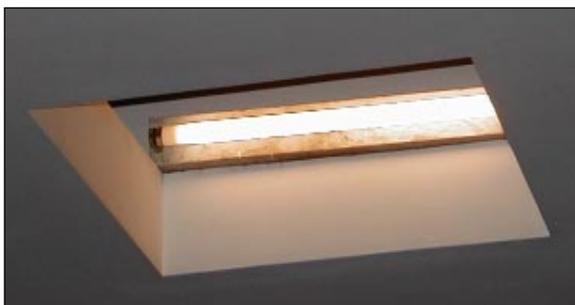
Fig. 2: Garganta con luminaria fluorescente de 20 W a remodelar
