ASPECTOS GEOTÉCNICOS DEL SISMO DE PISCO, PERÚ DEL 15 DE AGOSTO DEL 2007¹

Adrián Rodríguez-Marek², Jorge E. Alva Hurtado³, Brady Cox⁴, Jorge Meneses⁵, Gonzalo A. Montalva⁶, Viviana Moreno⁷, Manuel Olcese⁷, Rodolfo Sancio⁸, Joseph Wartman⁹

GEOTECHNICAL ASPECTS OF THE AUGUST 15, 2007 PISCO, PERU EARTHQUAKE

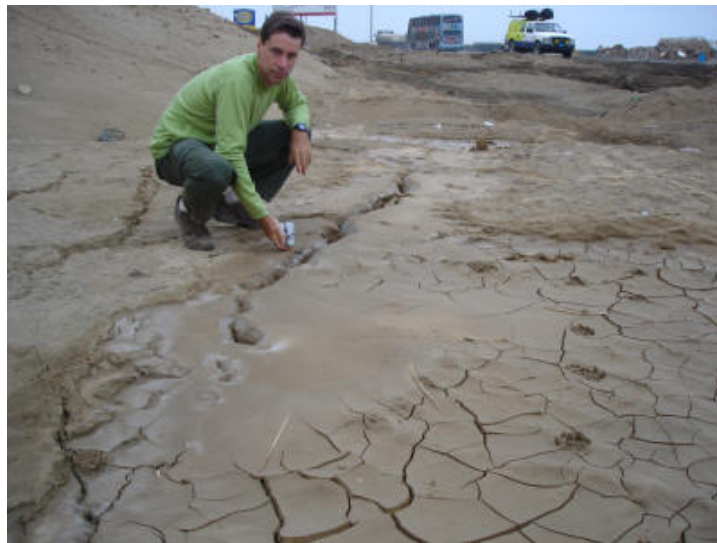
Fueron encontrados conos de arena en ambos lados de la carretera y una persona que vivía justo al sur del deslizamiento reportó agua y arena saliendo en gran cantidad del suelo durante el terremoto, alcanzando alturas de hasta 1 m. Un cono de arena hallado en el extremo sur de la falla de talud tenía grietas de contracción en el material perimetral, indicando la presencia de finos plásticos (Figura 15). Los finos fueron encontrados sólo en una capa delgada en lo más alto del material eyectado. Pruebas de laboratorio realizadas al material de este cono indicaron su clasificación como arena arcillosa (SC) conteniendo aproximadamente 43% de finos (11% de partículas del tamaño de arcilla) con un Índice de Plasticidad (IP) de 8 y un Límite Líquido (LL) de 25 (Figura 16). Sin embargo, hasta que investigaciones más detalladas se realicen en el sitio, permanecerá poco claro si el material fino plástico fue parte de la capa licuada o si fue mezclado con el material licuado en su camino a la superficie. También cabe destacar que un cono de arena en el lado opuesto del camino clasificó como arena mal graduada (SP) con menos de 3% de finos no plásticos (Figura 16).

Figura 15: Gran cono de arena con finos posiblemente licuados.

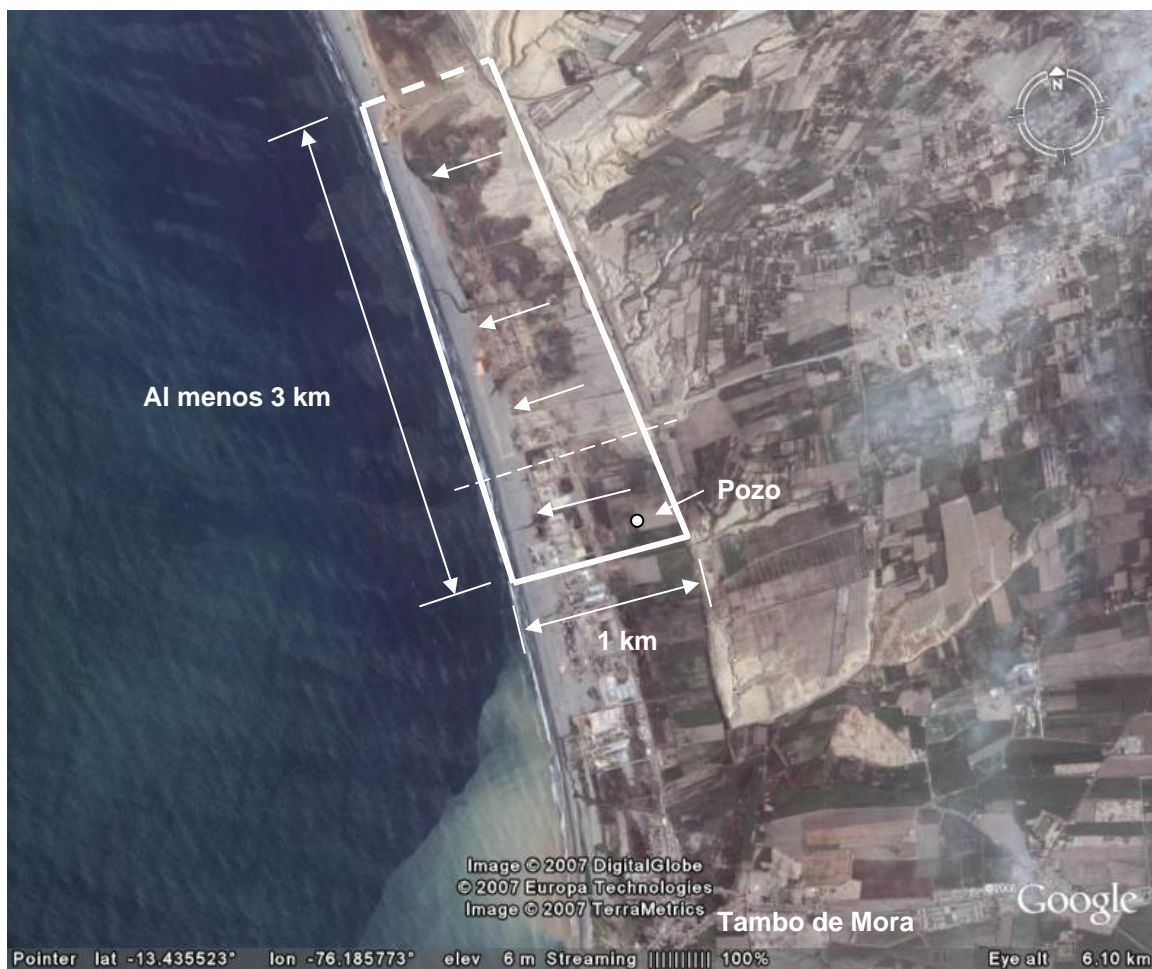
Un importante desplazamiento lateral en dirección hacia el mar de una terraza marina, provocado por licuación, ocurrió en Canchamaná, a 2.5 km al norte de Tambo de Mora. El área desplazada aproximada fue de 1 km de ancho por 3 km de largo (Figura 17). El límite este del desplazamiento fue la interfase entre la terraza del Holoceno marino y la Formación del Pleistoceno de Cañete (INGEMMET, 1999). El límite sur parece estar definido por la interfaz de la terraza marina con un depósito de arena aluvial del Holoceno. El límite norte no se pudo definir claramente, pero parece haber sido influenciado por la presencia de trabajos en una curva de la carretera Panamericana. El desplazamiento lateral puede haberse extendido más al norte, pero esto no fue verificado. La elevación de la Formación Cañete es de aproximadamente 10 a 20 m sobre la terraza marina. La superficie de los depósitos de la terraza marina parece estar compuesta por una capa de suelo no licuable (arena débilmente cementada), y una capa inferior de suelo licuable (arena limosa). El espesor de la capa superior va desde aproximadamente 6 m en el lado este, a una delgada capa en la playa. La profundidad del nivel freático era variable en los dos lugares donde fue medida. Ambas mediciones fueron hechas en el lado este de la terraza marina cerca de la Formación Cañete. En un pozo existente ubicado en la zona sur del área desplazada (Figura 17), el nivel freático fue de 5.2 m de profundidad, y en un agujero abierto a aproximadamente 0.7 km al norte de este pozo, el nivel freático se registró a 2.0 m de profundidad. La pendiente hacia el oeste de la superficie de la terraza marina era de aproximadamente 1.6 a 2.1%.

Figura 17: Desplazamiento lateral del terreno asociado a licuación en Canchamaná. Mapa base cortesía de Google Earth.

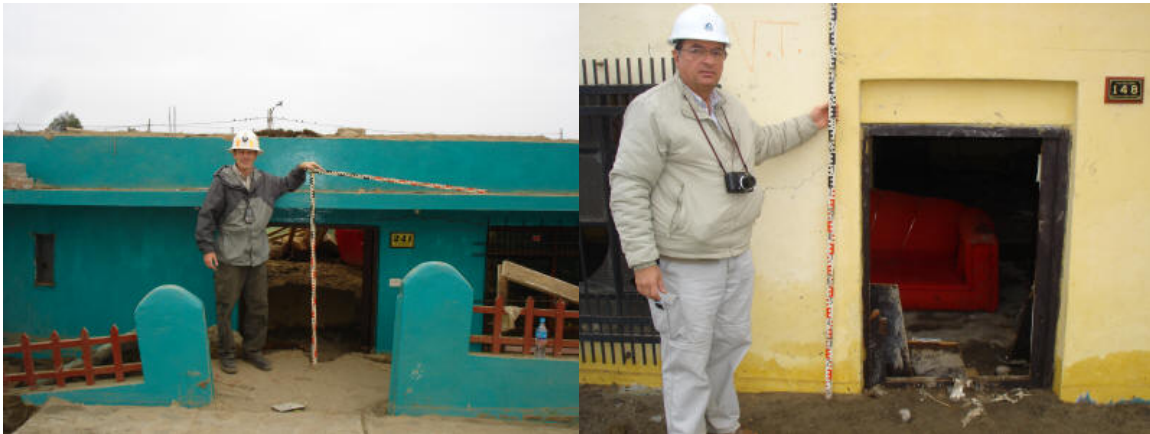
En la parte noroeste de Tambo de Mora, distante aproximadamente 0.5 km de la línea de costa y 38 km del plano de falla, se documentaron fallas espectaculares de fundaciones superficiales provocadas por licuación de suelo. Tambo de Mora está ubicado sobre depósitos eólicos y aluviales del holoceno (INGEMMET, 1999), con nivel freático relativamente superficial. Evidencias de licuación, tales como conos de deyección pequeños y asentamientos menores, se encontraron en la mayor parte de la zona noroeste de la ciudad. Sin embargo, las casas de uno y dos pisos de la calle Alfonso Ugarte se vieron particularmente afectadas (por asentamientos excesivos). La zona afectada tiene una extensión de 300 m por la calle Alfonso Ugarte, espacio en el cual prácticamente todas las edificaciones tuvieron asentamientos iguales o mayores a 0.3 m, registrándose varias con asentamientos entre 0.7 y 0.9 m (Figura 19). Se encontró material de deyección en grandes cantidades en las grietas que se produjeron en la calle y dentro de las edificaciones que poseían pisos de hormigón no reforzado; en ellas el suelo licuado destruyó completamente el hormigón levantándolo hacia dentro de las edificaciones. El material de deyección encontrado, en la mayoría de los casos, correspondió a arenas grises, no plásticas, mal graduadas (SP a SM). Una excepción fue un limo plástico (ML, LL = 48) encontrado en el interior de una de las casas afectadas (Figura 20). La profundidad del nivel freático (NF) era de 0.3 m al momento de la visita del equipo del GEER; sin embargo, lugareños reportaron que antes del sismo el NF se encontraba entre 0.5 y 1.0

m de profundidad. Los mismos lugareños informaron que una mezcla de agua y arena salió expulsada del suelo durante el segundo pulso del movimiento, alcanzando alturas de hasta 1.0 m.

Figura 19: Asentamientos de aproximadamente 0.9 m en Tambo de Mora.

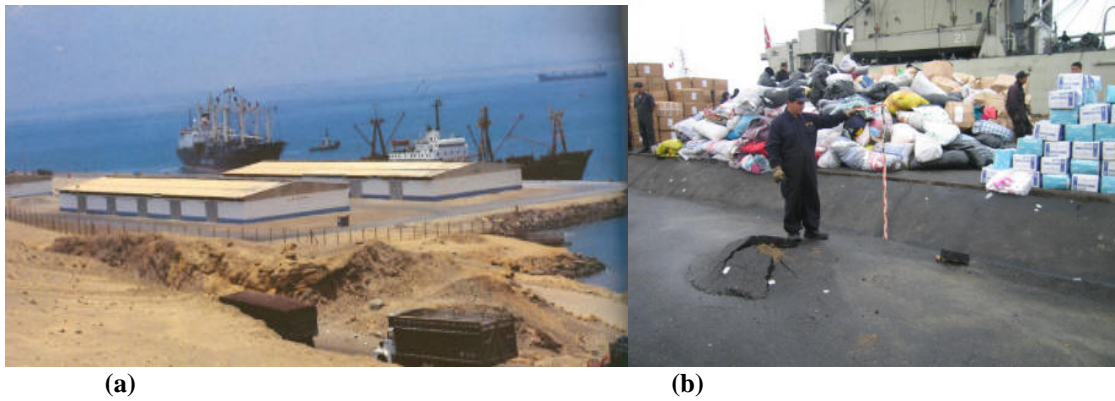
El Puerto General San Martín fue inaugurado en 1970 y tiene capacidad para barcos de hasta 25000 toneladas de peso muerto. Está localizado en Punta Pejerrey, bahía de Paracas, a aproximadamente 30 km de la falla. El puerto está rodeado de pórfido granítico (roca intrusiva), el cual es parte del Batolito San Nicolás (INGEMMET, 1999; Fernández Dávila, 1993). El pórfido granítico tiene una matriz que va desde fino a grueso, con colores desde rosado a rojo oscuro cafésoso. Las instalaciones portuarias fueron construidas en terreno ganado al mar, como muestra la Figura 22a. El embarcadero tiene una cubierta de hormigón armado que está fundada en 780 pilotes tubulares de acero. El área de suelo ganado al mar del puerto se ha asentado con el correr de los años resultando en un movimiento diferencial entre las edificaciones soportadas por pilotes y el terreno circundante. La solución típica a este problema fue poner más relleno hasta nivelar la superficie del terreno ganado al mar. El sismo produjo la licuación del relleno, como evidenciaron los conos de arena encontrados y el desplazamiento lateral con grietas significativas de hasta 0.25 m de ancho y distorsiones verticales de hasta 0.8 m (véase la Figura 22b). La cubierta soportada por pilotes se inclinó levemente hacia el mar y las separaciones horizontales en las juntas de la cubierta fueron de hasta 0.5 m (Figura 23a). Las grietas del terreno se desarrollaron en forma paralela a la cubierta en la zona de suelo ganado al mar y fueron más severas cerca de la orilla (Figura 23b). Una tubería que corría a través del puerto dentro de una caja de concreto no resultó dañada en el sismo, a pesar del hecho que el terreno circundante se asentó sustancialmente. Se presume que la caja de concreto estaba soportada por pilotes. No se observaron grietas en el terreno natural cerca del muelle.

Figura 22: (a) Suelo ganado al mar; (b) Distorsión vertical de 0.8 m entre embarcadero y relleno artificial.
