# REHABILITACIÓN DE EDIFICIO AFECTADO POR EL TERREMOTO DEL 16 DE ABRIL DE 2016 DE ECUADOR EN LA ULEAM

## REHABILITATION OF BUILDING AFFECTED BY THE ECUADOR S EARTHQUAKE OF 16 APRIL 2016 IN THE ULEAM

R. Aguiar\*, F. Del Castillo\*\*, J. Mizobe\*\*\*, P. Mendoza\*\*\*\*

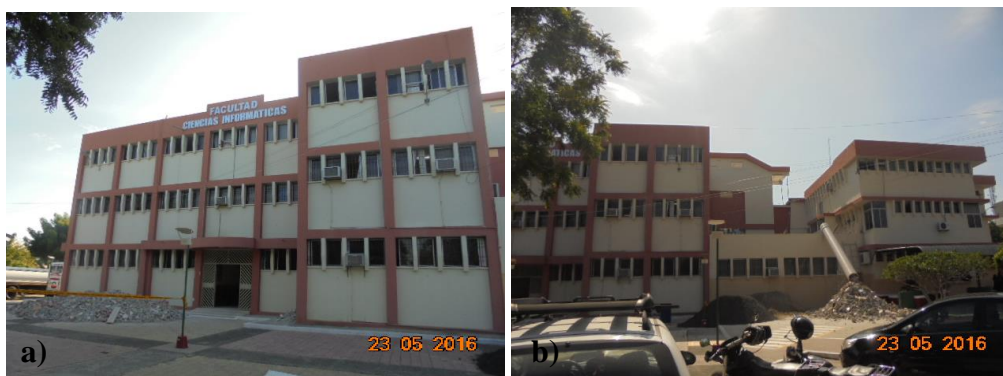
Varios cuerpos estructurales conforman la Facultad de Informática, uno de ellos es el presentado en la imagen “a” de la Figura 3, donde se observa una estructura de 3 pisos de hormigón armado, con una cubierta de acero de lámina delgada. Las paredes interiores presentaron daño moderado, a excepción del área de grada donde el daño fue extensivo durante el terremoto del 16 de abril. En la imagen “b” se observa otro bloque estructural de 1

piso con un tubo por el cual fue arrojado el material (bloques y ladrillos) que había sido utilizado en la construcción de las paredes del Bloque Estructural analizado, denominado en este artículo como Bloque Estructural uno. La fachada de la Figura 3 corresponde al pórtico del eje 8.

**Figura 3.** Fachada de edificio de Facultad de Informática de ULEAM

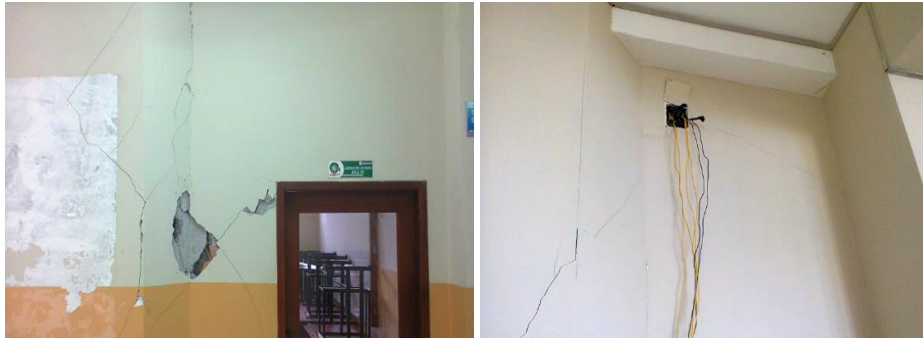
En la planta baja del edificio de la Facultad de Informática las paredes no se encontraban en un solo plano vertical, sino que estaban en dos planos unidos entre sí por una pared inclinada, la misma tuvo un daño considerable en este elemento de acople, como se observa en la Figura 5. Igualmente se presenta que la mayor parte de las paredes tenían fisuras que en algunos

casos atravesaban el elemento, por lo que para la reconstrucción se decidió levantar las paredes en un solo plano vertical.

**Figura 5.** Paredes que no son rectas con daño en la Facultad de Informática durante el terremoto de 2016

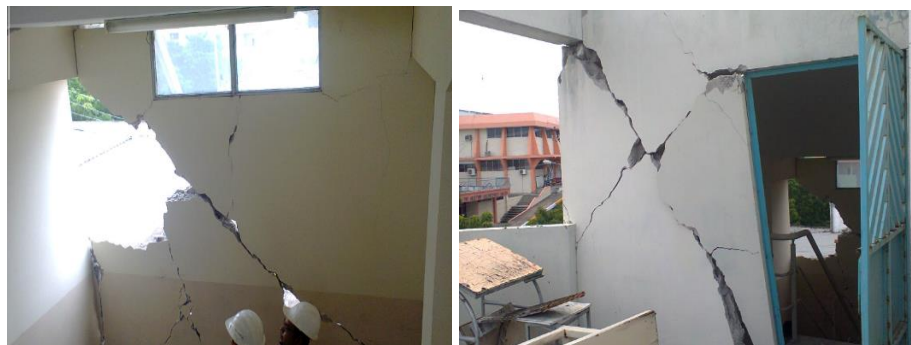
El mayor daño se presentó en las paredes de los descansos de la grada, fragmentadas en forma explosiva (ver Figura 6). Sin embargo, se considera como daño local debido a la flexibilidad del descanso de la grada. En ese sitio se van a colocar columnas de acero para que el descanso no trabaje en voladizo.

**Figura 6.** Rotura de paredes en los descansos de la grada.

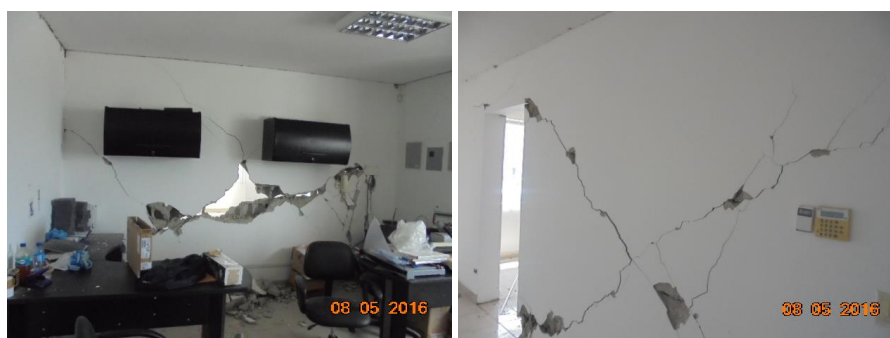
**Figura 7a.** Comportamiento de paredes de bloques de cemento en Edificio Fortaleza

En la Figura 7a, se pudo detectar la rotura y rajadura de paredes construidas con bloques. Mientras que en la Figura 7b, no se observa daño en otro apartamento del mismo piso pero con paredes de Gypsum.

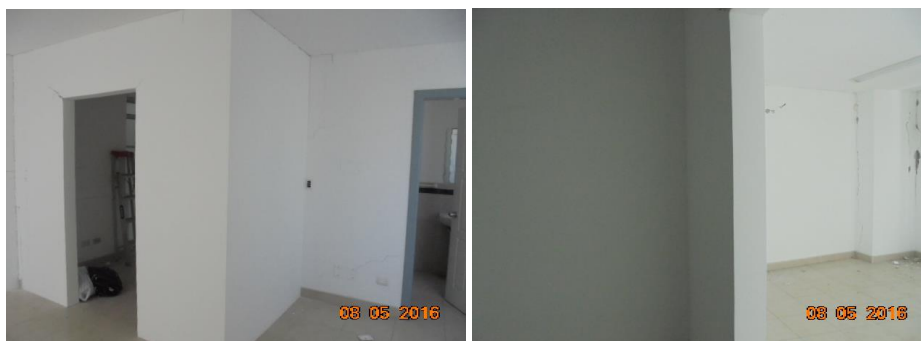
**Figura 7b.** Comportamiento de paredes Gypsum en Edificio Fortaleza. Fuente: Aguiar y Del Castillo [8]

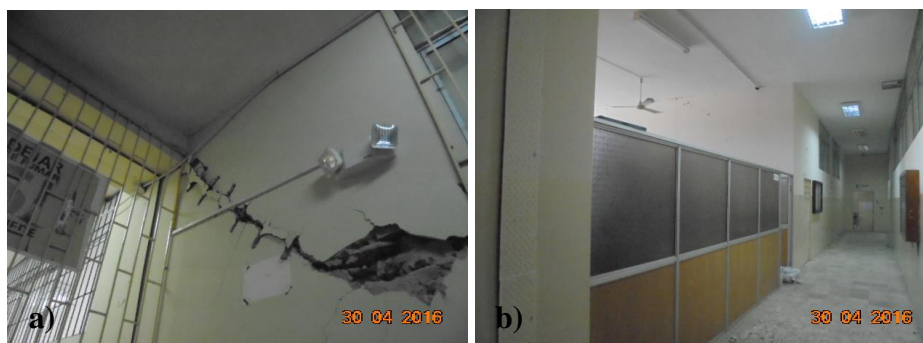
**Figura 8.** Desempeño de paredes en Facultad de Ciencias de la Salud de la UTM; a) pared reforzada con varillas de acero en forma de “C” luego del terremoto del 4 de Agosto de 1998; b) pared con material muy liviano que no presentó daño durante el terremoto de 2016.

Las imágenes se corresponden a la Facultad de Ciencias de la Salud de la Universidad Técnica de Manabí. En la imagen “a” de la Figura 8, se observa el comportamiento que tuvo la pared reforzada con varillas de acero en forma de “C” luego del terremoto del 4 de Agosto de 1998. Mientras que en el mismo piso se encontró una pared construida con material muy liviano, indicada en la Figura 8 “b” la cual no presentó daño alguno en el mismo evento, haciendo contraste con las otras paredes de ladrillo que fueron destruidas

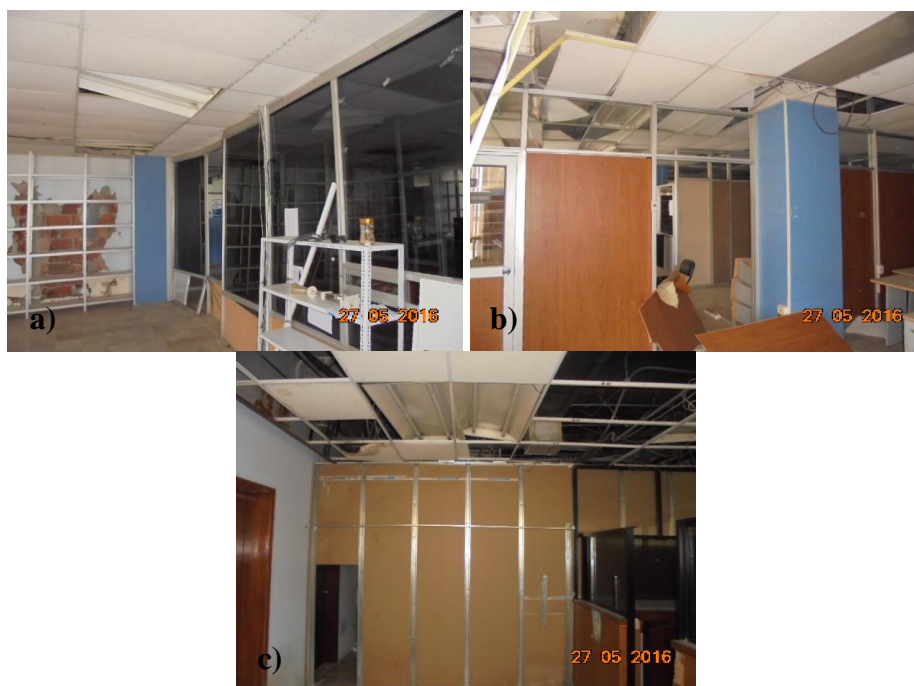
Nacional de Fomento (BNF), ubicado en la Av. Malecón, se encontraron varias paredes con material liviano que no se comportaron satisfactoriamente durante el terremoto de 2016, debido a que no fueron correctamente ejecutadas. No se construyeron juntas de construcción en las paredes largas con material liviano, como se observa en la imagen “a” de la Figura 9, en que la pared terminó deformándose por la mitad aproximadamente. En la imagen “b” de la misma figura, se observa que uno de los paneles se rompió, aunque queda la interrogante si ocurrió durante o después del sismo ya que el marco de aluminio que lo sostenía no se deformó. Otra de las fallas comunes que se tiene en la colocación de las paredes livianas, es la falta de anclaje de la estructura de la pared, en la parte superior e inferior. Se puede observar esto en la imagen “c” de la Figura 9, se aprecia que uno de los paredes se desprendió y que estaban sujetas a los perfiles que soportan a los plafones, que dicho sea de paso se cayeron porque sus perfiles no estaban bien sujetos.

**Figura 9.** Construcción de paredes en Edificio del Banco Central ubicado en Manta; a) pared sin junta de construcción; b) rotura de panel de madera; c) caída de uno de los recubrimientos de la pared.

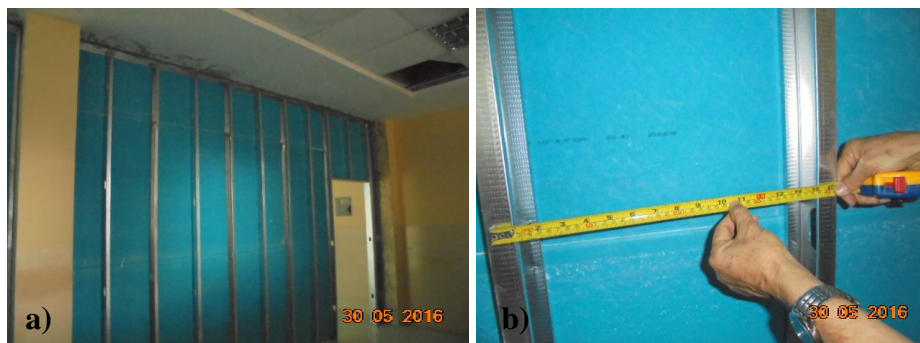
**Figura 11.** Colocación de estructura de Gypsum: a) elementos verticales con perfiles G en tol de 1 mm, de espesor; b) Espaciamiento de 41 cm

En la construcción de las paredes con Gypsum efectuadas en el Bloque Estructural uno de la Facultad de Informática, se utilizó perfiles de tol en forma de "G" de 0.6 mm de espesor tal como se aprecia en la imagen "a" de Figura 11, separados cada 41 cm, es decir menor a los 60 cm permitidos. El espaciamiento se ve en la imagen "b".

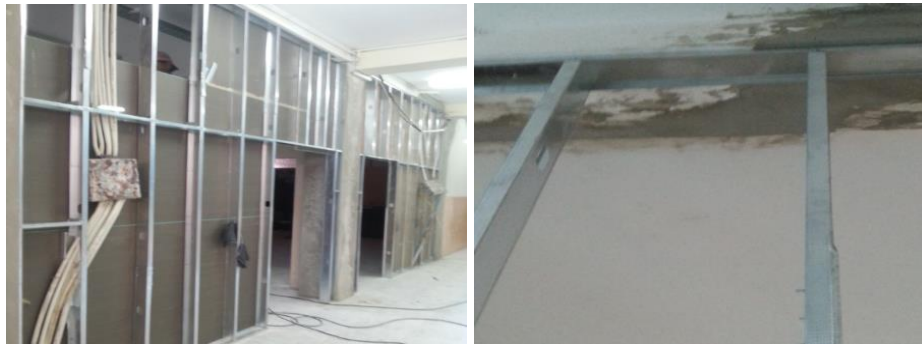
**Figura 12.** Colocación de estructura de Gypsum: a) elementos horizontales e instalaciones eléctricas; b) pernos de sujeción en la losa colocados con tacos.

Para disminuir la longitud de pandeo de los elementos verticales se decidió colocar un elemento horizontal a la altura del borde superior de la puerta con lo que también se tendrá un sitio donde pueden ser colocados los cuadros (ver Figura 12a) en que además se muestra que las instalaciones eléctricas van en la mitad de las planchas de Gypsum. Finalmente, en la Figura 12b se intenta presentar que la estructura que está inmersa, va unida a un riel en forma de "C" por su parte superior e inferior y que ésta va sujeta a las losas con pernos con tacos, de esta manera se tiene una unión adecuada. La longitud máxima de una pared con Gypsum es de 12 pies y 2 pulgadas, si se tiene paredes de mayor longitud se debe colocar una junta de construcción.

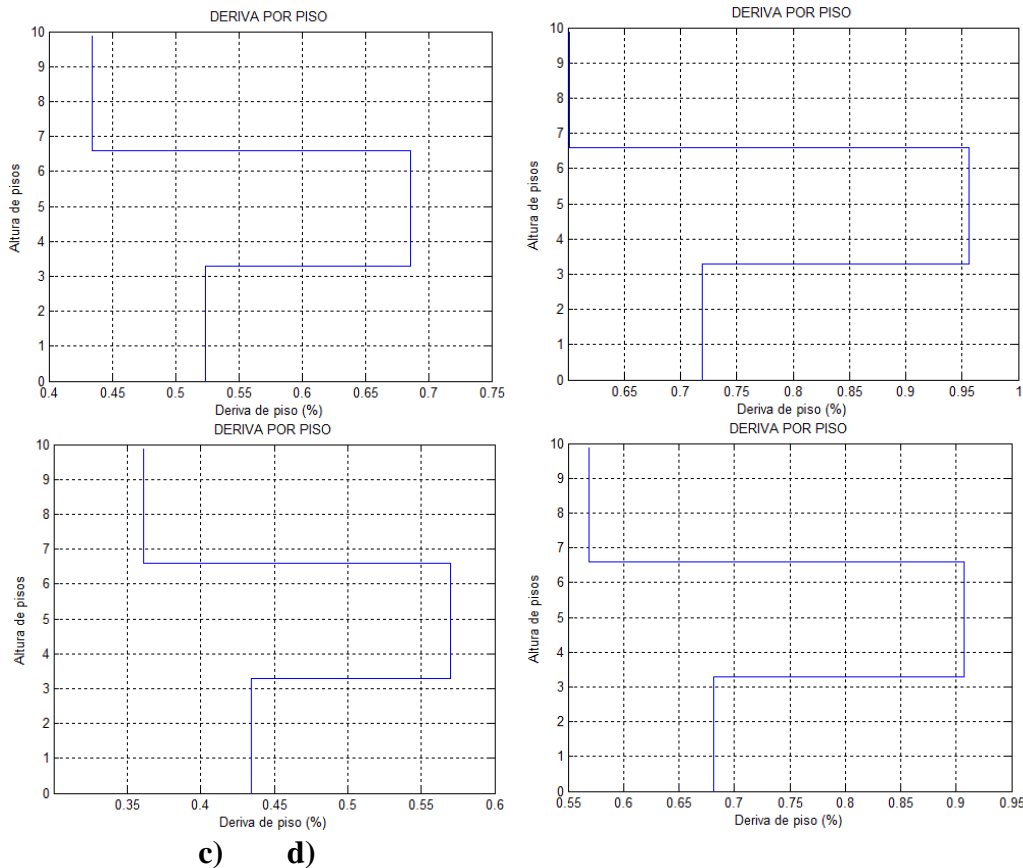
En la Tabla 1, se desglosan los desplazamientos laterales  $q$  y derivas de piso  $\gamma$  en porcentaje ante cada una de las componentes de movimiento del suelo. En la última fila se indica el período fundamental. La deriva máxima encontrada es 0,95% en el segundo piso, lugar donde se ocasionó más daño y es en el sentido transversal, aunque en el sentido longitudinal la deriva es un poco menor.

**Figura 15.** Derivas de piso de estructura original: a) Sentido transversal ante componente EW; b) sentido transversal ante componente NS; c) sentido longitudinal ante componente EW; d) sentido longitudinal ante componente NS.

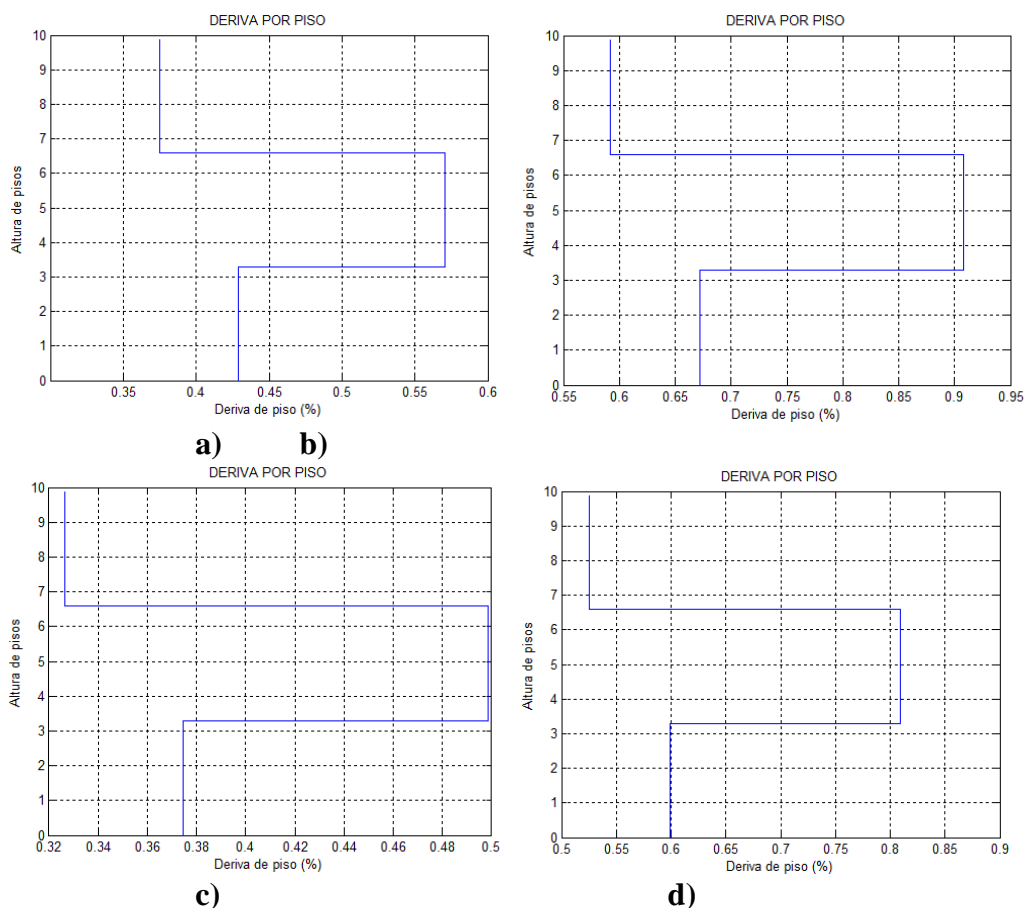
El período fundamental de la estructura rehabilitada con paredes de Gypsum es de 0,47 s, es decir, se rigidizó ya que la masa es menor. Las respuestas máximas probables encontradas del análisis sísmico ante las dos componentes del espectro hallado en Manta se indica en la Tabla 2 y en la Figura 16, donde se muestran las derivas de cada uno de los pisos. La deriva máxima de piso disminuyó a 0,90%.

**Figura 16.** Derivas de piso de estructura con paredes de Gypsum: a) sentido transversal ante componente EW; b) sentido transversal ante componente NS; c) sentido longitudinal ante componente EW; d) sentido longitudinal ante componente NS.
