CARACTERIZACION DE FALLAS EN EDIFICACIONES ESCOLARES EXPUESTAS EN AMBIENTE AGRESIVO M4 DEL ESTADO FALCON

CHARACTERIZATION OF FAILURES IN SCHOOL BUILDINGS EXPOSED IN AGGRESSIVE ENVIRONMENT M4 OF FALCON STATE

M. Olavarrieta¹, F. Chong², K. Ramones³, S. Garagozzo⁴, J. Sánchez⁵, E. Álvarez⁶, A. Acero⁷, L. Reinoza⁸

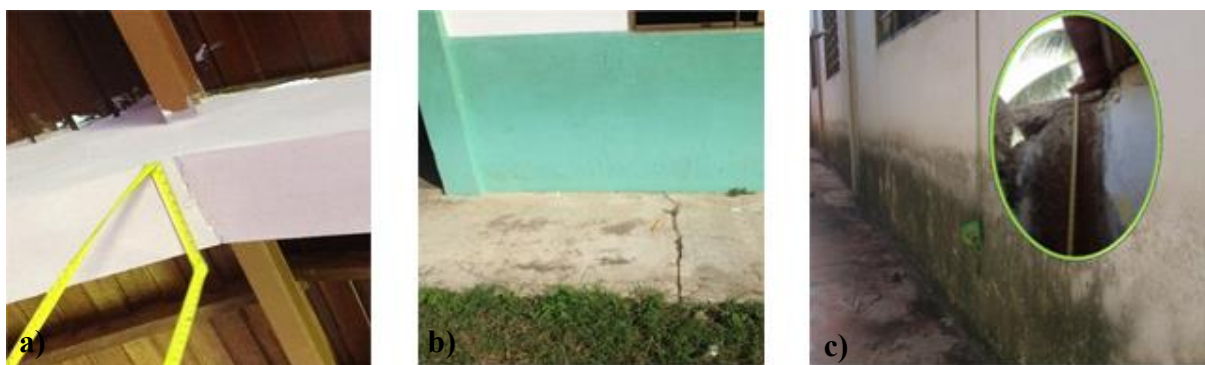
Figura 4. Fallas observadas: a) Presencia de grieta transversal inferior en la viga de carga del techo, b) Grieta transversal en la losa de piso perimetral, c) Presencia de humedades en color oscuro en paredes perimetrales

Considerando los resultados del análisis de la estructura, se evidenció, la falla que más surge es la de rajaduras por orígenes estructurales con 45,59%, debida principalmente a movimientos del suelo de fundación, por ello se recomienda la realización de un estudio de suelo exhaustivo en la zona, que permita determinar con certeza cuales son los movimientos

que presenta el suelo de fundación. Para la Unidad Educativa Centro de Educación Inicial Las Delicias la mayor cantidad de fallas provienen de errores cometidos durante la concepción del proyecto o la construcción del mismo. Restándole parcialmente importancia a las fallas originadas por corrosión para este caso en específico.

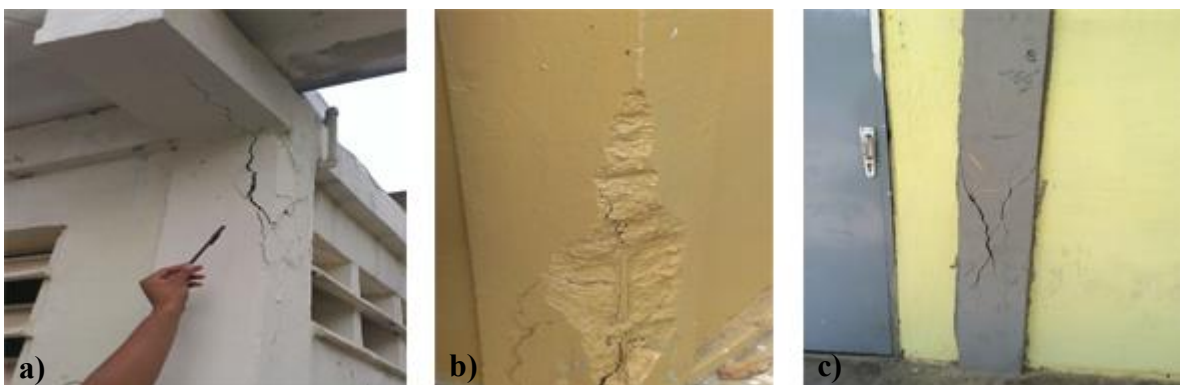
Figura 7. Fallas observadas: a) Fisuración de la junta viga columna, mayor de 1,5 cm en el módulo, b) Desprendimiento del recubrimiento y delaminación del acero en el módulo 4, c) Grietas en forma de equis en el primer tercio de la columna y Abombamiento del concreto en la zona del módulo 8

El Liceo Bolivariano Ramón Yáñez tiene módulos muy deteriorados entre otros por afectación del sismo del 2006, así como también la aplicación incorrecta del poco mantenimiento al que ha sido sometido, donde resalta la colocación de revestimientos de pintura sobre elementos corroídos y la omisión de intervenciones a tiempo ante fallas que se evidenciaron durante la inspección. Esta institución requiere atención prontamente, debido a las fallas detectadas en los miembros estructurales por efecto de esfuerzo cortante, falla en la losa de piso por junta de dilatación, manchas de humedad y presencia de hongos, presencia de grietas por sobrecarga, pérdida de recubrimiento del acero y delaminación del mismo, grietas longitudinales en dirección del acero.

En el Liceo Bolivariano Ramón Yáñez se recomienda, hacer una intervención de emergencia debido a la falla por sismo o cortante presentada en la columna en donde se recomienda apuntalamiento y desalojo del módulo 8, además de convocar a los bomberos y protección civil para que de otras recomendaciones que consideren necesarias. Así mismo, se considera oportuno mencionar que cuando se apliquen los revestimientos de pintura que se detectó hacen con cierta frecuencia, las mismas deben aplicarse previa preparación o reparación de las superficies quedando evidente su colocación de manera inadecuada sobre elementos agrietados y corroídos.
