Evaluación y monitorización de la durabilidad de las cubiertas del Hipódromo de la Zarzuela de Madrid

Assessment and monitoring of durability of shell structures in "Zarzuela Racecourse" Madrid

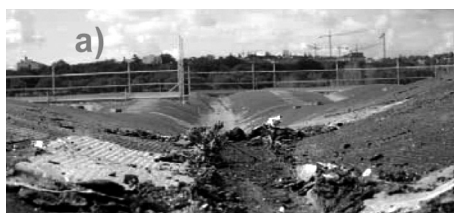
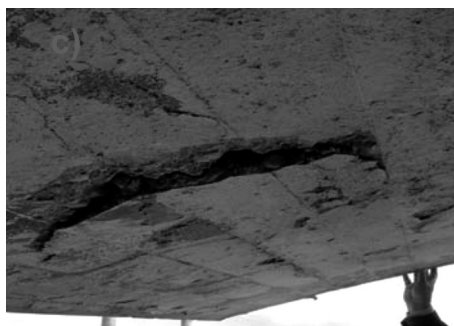
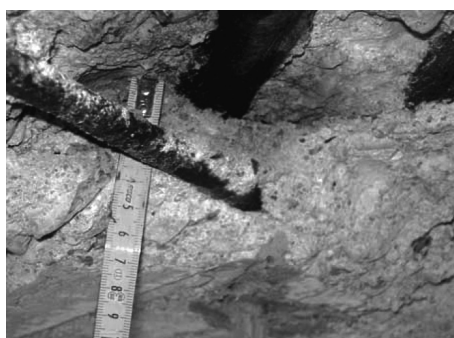
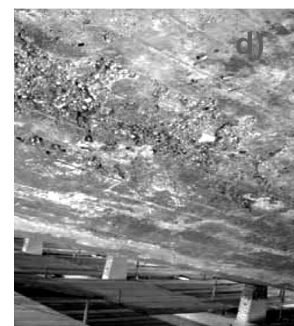
2

zonas bien visibles en fotos de principios del siglo XXI. Estos parcheos que presentaban, en algunos casos, desprendimientos y pérdidas de material procedían probablemente de reparaciones puntuales anteriores, siendo algunos de ellos tal vez motivados por la caída de proyectiles durante la guerra civil española (Figura 2-c y d).

En la parte superior de las cubiertas se había colocado un sistema de impermeabilización formado por una imprimación asfáltica sobre la que se dispuso una lámina de aluminio gofrado cuyo estado en 2004 se puede apreciar en Figura 2-a pero que en 2008 esta impermeabilización se encontró muy deteriorada como lo muestra la Figura 2-b. Esta lámina de aluminio (Figura 2-b) se presupone que fue instalada en los años sesenta, posteriormente a la construcción de las cubiertas. El paso del tiempo y la posible falta de mantenimiento han provocado que zonas de esta impermeabilización estuvieran deterioradas y que la imprimación estuviera meteorizada por el efecto de la radiación solar (Figura 2-a)). Además la mayoría de los sumideros de las cubiertas estaban obstruidos, provocando la acumulación de agua estancada, que con el deterioro de la impermeabilización inducía la penetración del agua a través del hormigón. Todo ello originó que se iniciaran procesos de deterioro, entre los cuales se destaca como principal patología la corrosión de su armadura embebida dada la carbonatación del recubrimiento de hormigón.

2. Estado de las cubiertas en la parte superior e inferior.

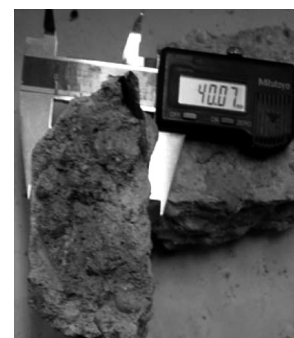
3

Las profundidades del frente de carbonatación de las diferentes muestras extraídas de la superficie inferior de las cubiertas reflejan cómo este ha llegado a la armadura. Conviene resaltar además que los recubrimientos de las armaduras son en general escasos. Por ello, en zonas con penetraciones superiores a 60 mm, el frente llega a alcanzar la segunda capa de armado generando la corrosión generalizada de las armaduras, y llegando a generar pérdidas de sección locales importantes en algunas armaduras. (Figura 3)

3. Medidas de carbonatación.

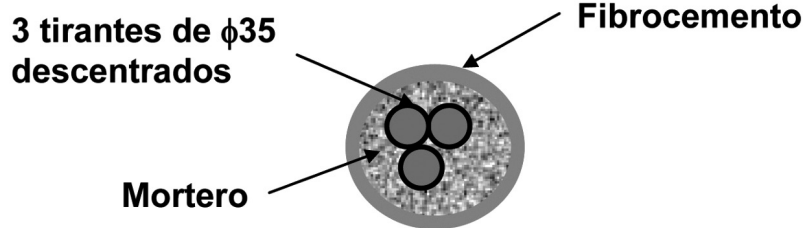
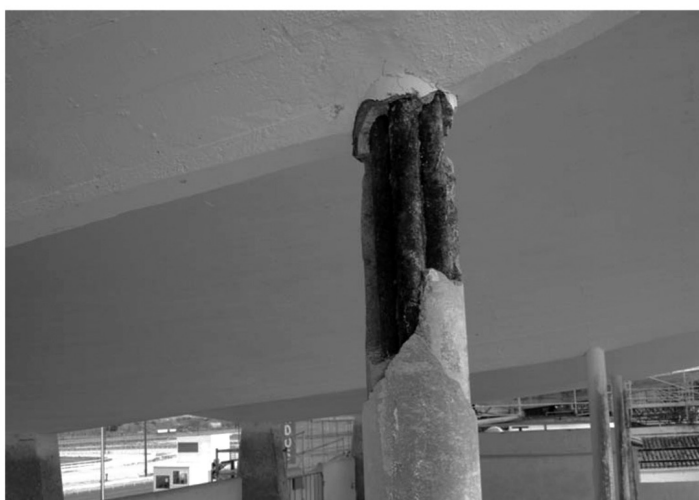
4

posterior, en los que se tomaron muestras de la Cubierta Norte. Estos tirantes estaban compuestos por tres cordones de acero lisos recubiertos por mortero y todo ello a su vez recubierto por una envoltura de fibrocemento que realizaba la función de impermeabilización y de encofrado perdido. (Figura 4)

de carbonatación que resultó inexistente posiblemente por la protección que ha supuesto el recubrimiento de fibrocemento. La ausencia de carbonatación justifica el casi perfecto estado en el que se encontraron los cordones de acero.

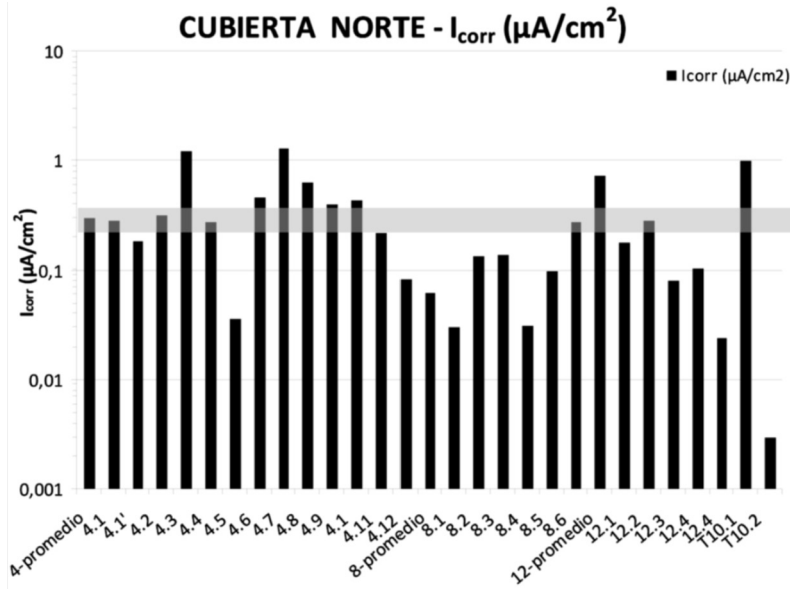
7

La velocidad de corrosión (evaluada por el método de confinamiento modulado (6) de la corriente con el corrosímetro portátil Gecor 08) se cuantificó en diferentes áreas de las tres cubiertas (Figura 6). Como se puede ver en la Figura 7, la mayoría de los valores de i_{corr} registrados en la Cubierta Norte se encuentran en el rango entre 0,5 y 1 $\mu A/cm^2$, lo que supone velocidades de corrosión moderadas (10).

7. Medidas de velocidad de corrosión.

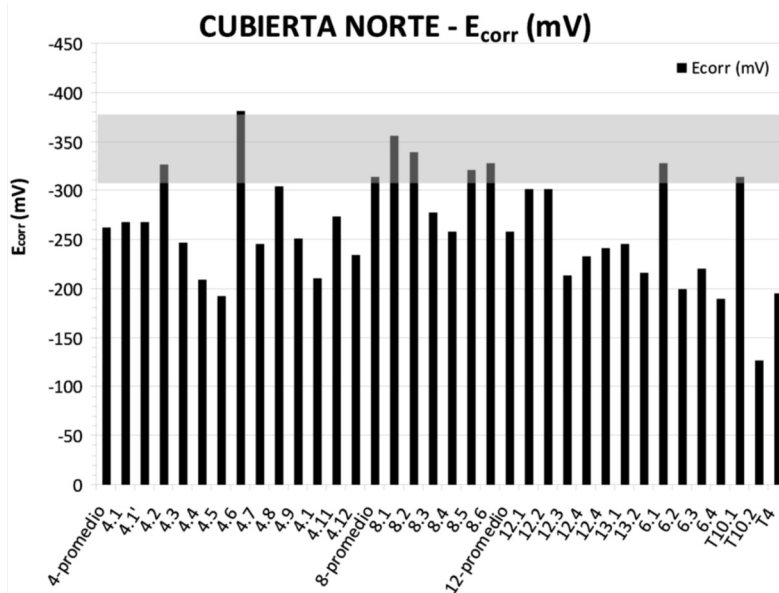
8

un electrodo de referencia $Cu/CuSO_4$. La mayoría de los valores medidos estuvieron en el rango entre -250 y -350 mV, lo que significa un riesgo de corrosión intermedio (8). Con respecto a la resistividad, los valores son muy elevados (superiores a 200 $K\Omega.cm$). Estos altos valores no se corresponden con la porosidad del hormigón, pero podrían ser debidos a la carbonatación del recubrimiento que no siempre permite un buen contacto electrolítico entre el sensor y el hormigón.

8. Resultados de E_{corr} en la Cubierta Norte.

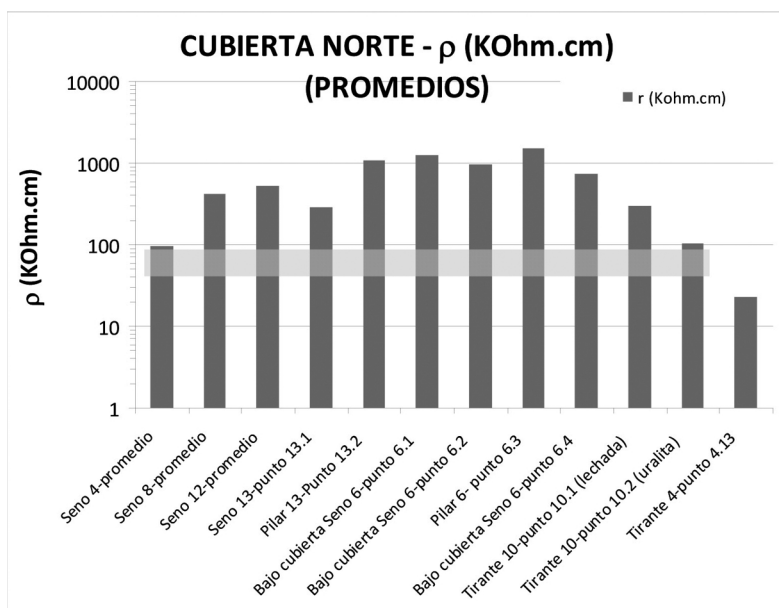
9

9. Resultados de Resistividad en la Cubierta Norte.

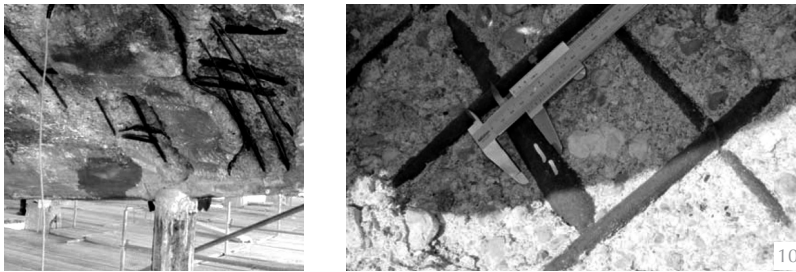
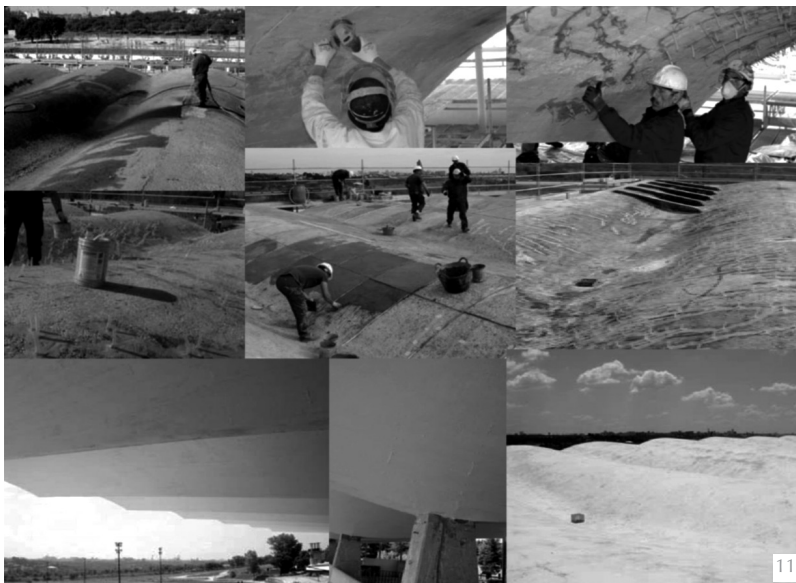
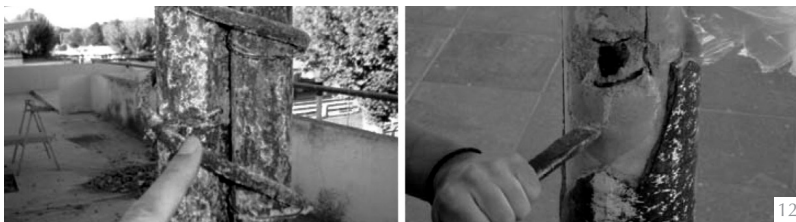
La corrosión detectada es generalizada (Figura 10) con pérdida de sección desde despreciable a alrededor de un 10% Por lo

que el grado de corrosión o corrosión acumulada es variable. Esta corrosión es mucho mayor en las zonas que habían perdido la impermeabilización superior donde la pérdida de sección se considero elevada (hasta el 40%) si bien estos casos son puntuales y no afectan al comportamiento global de las cubiertas. A pesar de la corrosión detectada no se apreciaban fisuras longitudinales con la armadura, el saltado del recubrimiento muy local indicaba que el proceso es también solo puntual.

1. Eliminación de toda la pintura inferior y la impermeabilización superior mediante chorro de agua.
2. Saneado de las zonas de desprendimiento de material y huecas, limpiando las armaduras vistas, cepillándolas y pasivándolas; para después reparar la zona con un mortero específico.

3. Tratamiento de fisuras mediante su saneo abriéndolas, introduciendo cánulas por las cuales se inyecta resina después de sellarlas con masilla y tapándolas finalmente con mortero de reparación. Este tratamiento se realizó tanto en la superficie superior como en la inferior de las cubiertas.

4. Acabado en la parte inferior con mortero imitando la terminación original con las tablillas de encofrado de madera y posterior pintura anticarbonatación.

5. Impermeabilización de la parte superior con lámina de poliuretano de 3-4 mm. de espesor, sobre mortero de puente de unión de baja retracción.
6. Rehabilitación de los tirantes de las cubiertas. Se retiró el recubrimiento exterior de fibrocemento y el mortero que rodeaba los tirantes metálicos y se saneó hasta llegar a limpiar completamente los mismos (Figura 12).

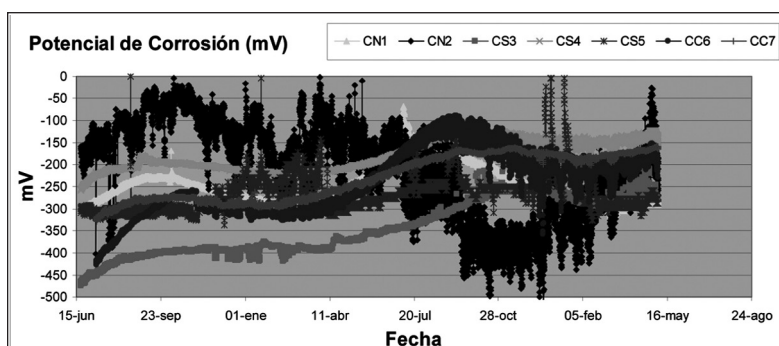
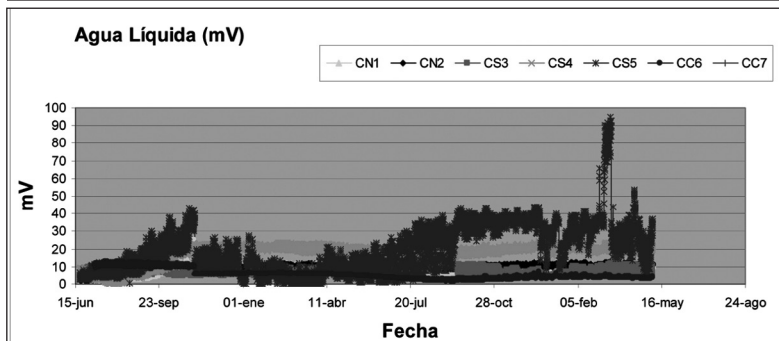
19

Se observa cómo la evolución del potencial de corrosión (E_{cor}) en prácticamente todos los sensores es hacia valores de potencial más positivos, lo que indica la tendencia a pasivarse de las armaduras tras la reparación. En todos los sensores de agua líquida los valores de diferencia de potencial registrados se sitúan en torno a 20 mV, lo que indica la no presencia de agua líquida en el interior del hormigón.

19. Medidas de los sensores instalados.
