# Rilievo 3D multisensore e indagini diagnostiche per lo studio della vulnerabilità sismica del Santuario di Santa Maria delle Grazie (località Varoni, Amatrice)

## *Multi-sensor 3D survey and diagnostic investigations for the study of the seismic vulnerability of the Sanctuary of Santa Maria delle Grazie (Varoni, Amatrice)*

**ALESSANDRO GRAZZINI, NANNINA SPANÒ, MONICA VOLINIA, GIACOMO PATRUCCO, ANTONINO QUATTRONE, MARIO GIROTTO, MARCO ZERBINATTI**

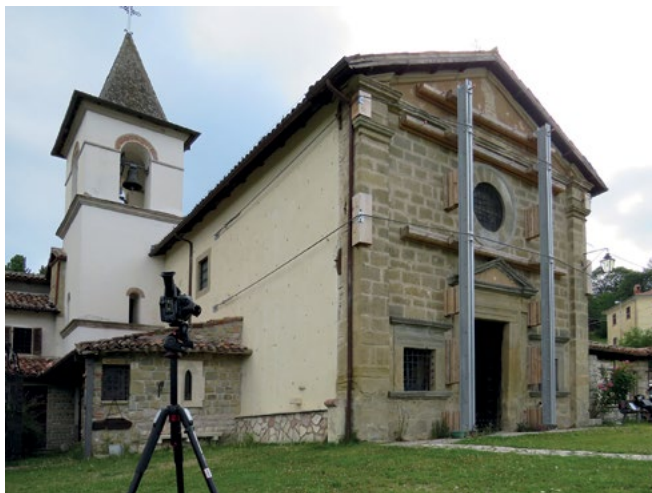
Figura 1. Puntellamento della facciata del Santuario di Santa Maria delle Grazie a Varoni.

La chiesa ha subito danni limitati dopo la scossa del 24 agosto 2016, concentrati principalmente in un innesco di ribaltamento della facciata, lesioni nel piano della stessa, nell'arco che divide la navata dall'abside e su limitati punti delle pareti laterali in corrispondenza delle finestre. La progettazione delle opere di messa in sicurezza temporanea è stata condotta dal prof. Claudio Modena sotto la supervisione della Soprintendenza, e sono consistite nella posa di profili metallici a contrasto del ribaltamento della facciata (opportunamente vincolati alle pareti laterali mediante cavi tirantati), e l'inserimento di alcuni tiranti per contrastare meccanismi nel piano della facciata e a sostegno dell'arco dell'abside. Sono stati inoltre rinforzati i sostegni del soffitto a cassettoni ligneo, appeso al solaio del sottotetto, ed è stato eseguito il puntellamento dell'edicola in corrispondenza dell'abside.

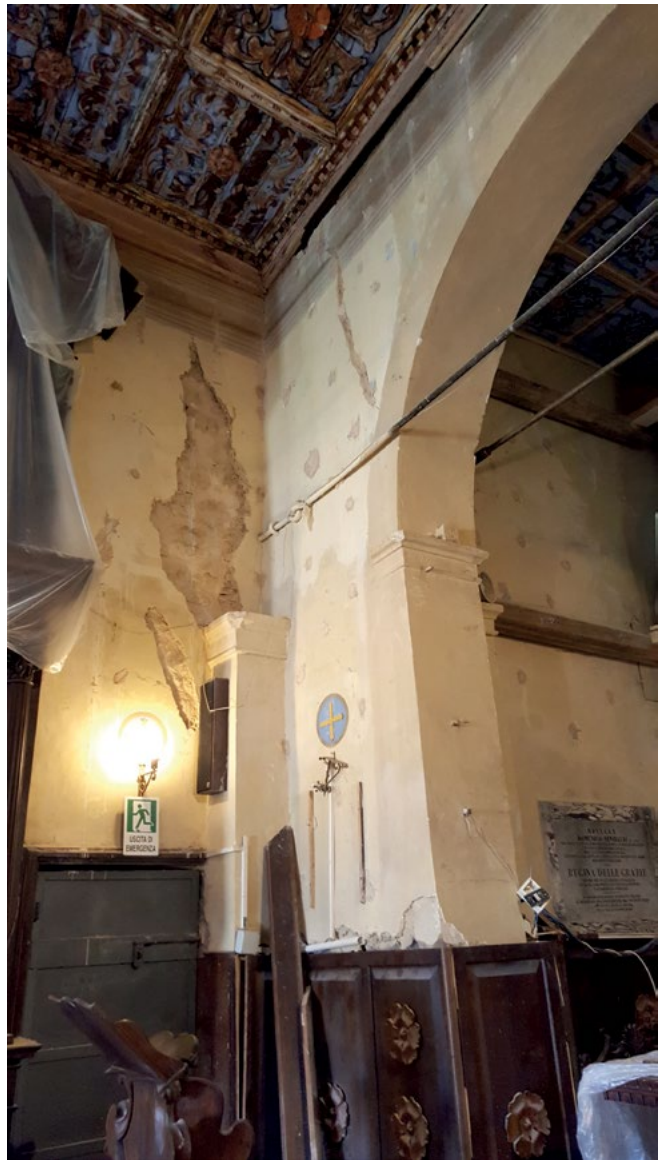
Figura 3. A sinistra la navata unica della chiesa; a destra il particolare della lesione in corrispondenza dell'arco dell'abside.

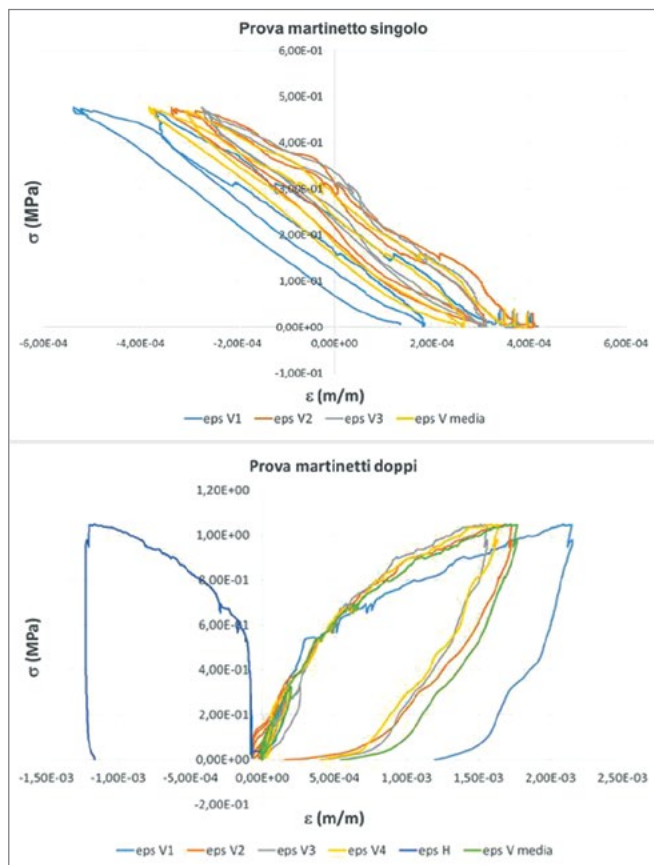
I grafici di Figura 15 descrivono l'andamento della prova con il martinetto singolo (determinazione della tensione di esercizio) e quelli doppi (determinazione modulo elastico e resistenza a compressione). In Tabella 1 sono riportati i risultati ottenuti, i cui valori sono in sintonia con quanto riscontrabile nella Tabella C8.5.I della Circolare 21/01/2019<sup>8</sup> in relazione alla tessitura muraria classificata come "muratura in pietrame disordinata (ciottoli, pietre erratiche e irregolari). La muratura dimostra modeste resistenze, anche a seguito dell'intervento delle iniezioni di malta di calce.

Figura 15. Diagramma  $\sigma$ - $\epsilon$  prova martinetti (singolo e doppi). Per convenzione, si intendono positivi i valori di tensione di compressione e la deformazione conseguente a una riduzione della base di misura.

Tensione di esercizio (MPa)	Modulo Elastico (MPa)	Tensione di rottura (MPa)
0,3	1220	1,0

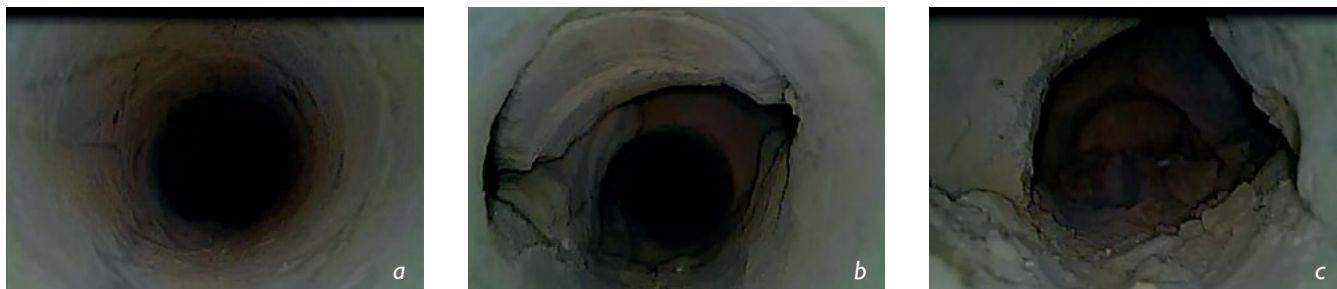
- cm 0-15: pietra compatta (Figura 17a);
- cm 15-22: prima discontinuità (Figura 17b);
- cm 22-48: pietre intervallate da discontinuità (Figura 17c).

Figura 17. Rilievi fotografici delle diverse stratigrafie emerse dalla prova endoscopica.

Dopo il primo strato di pietra intera, la stratigrafia è caratterizzata da alternanza di pietre di dimensioni inferiori alla prima intervallate da discontinuità che non risultano interamente riempite dalle iniezioni di malta. Al termine della forometria compare un'altra pietra compatta (Figura 17c), che lascerebbe supporre la probabile, anche se non confermabile con certezza, presenza di un analogo paramento accostato a quello analizzato. Tra i due macro paramenti non sembra essere presente nessuna camera d'aria (in Figura 17c i detriti precedenti la fine del carotaggio non sono caduti in basso). La probabile presenza di un paramento a due strati accostati potrebbe derivare da interventi di rinforzo strutturale eseguiti nei secoli precedenti dopo il grande terremoto del 1703 che danneggiò la chiesa.

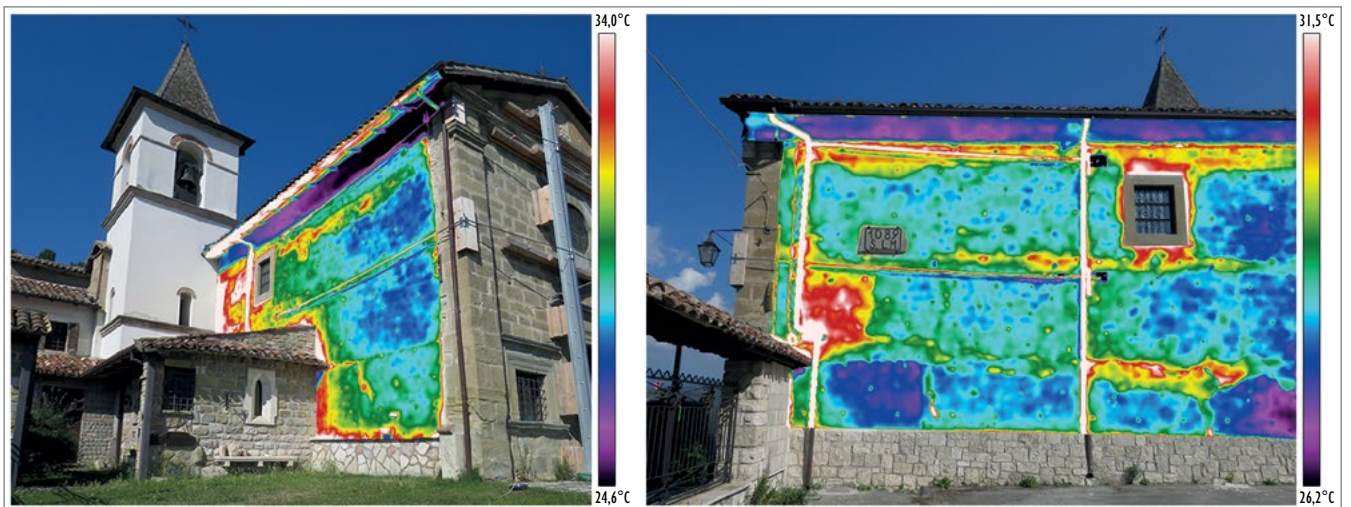
Figura 24. Parete SE (sx) e NW (dx). Sovrapposizione tra rilievo IR e visibile.

Il primo dato utile derivante dall'analisi delle immagini nelle fasi di transitorio termico riguarda la lettura, al di là dello strato di intonaco, della tessitura muraria in pietra lavorata a spacco; in generale è stato possibile individuare l'impiego di conci perlopiù squadriati, di dimensioni diversificate, orditi con piani di giacitura abbastanza regolari. Un'analisi più dettagliata effettuata comparando la distribuzione delle temperature sui due fronti indagati, ha evidenziato però che la parete NW è caratterizzata da una maggior disomogeneità termica (Figura 24).

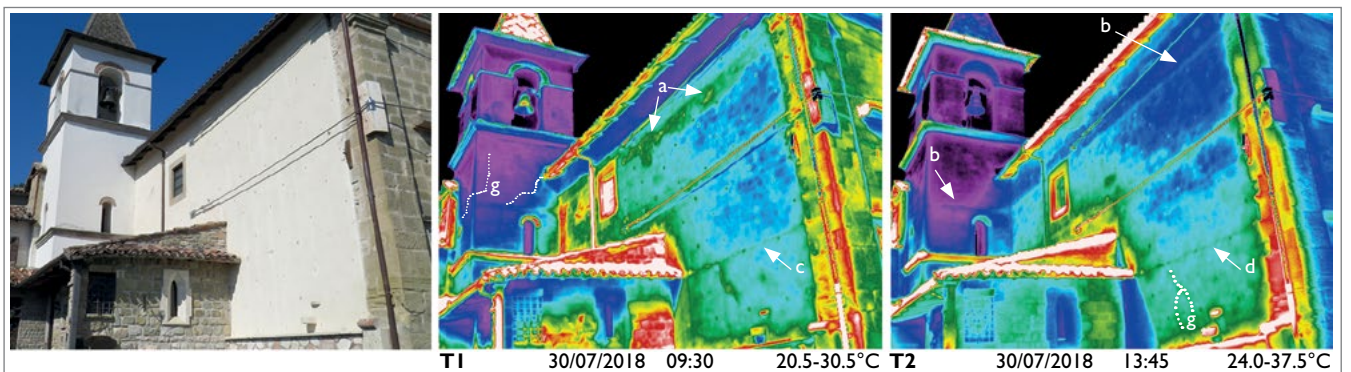
Figura 25. Parete SE, rilievo termografico e indicazione delle principali anomalie. T1: parete irraggiata, T2: parete in ombra.

Durante l'irraggiamento solare diretto delle superfici l'alterazione termica rilevata, che presenta un profilo irregolare, è da attribuire alla presenza di distacchi localizzati di intonaco (Figure 25 e 26, T1, a). In questa fase di monitoraggio prevalgono all'infrarosso i segnali più superficiali che potrebbero però celare ulteriori informazioni; risulta pertanto opportuno analizzare il segnale rilevato valutando anche la successiva fase di cessione del calore in cui è possibile – per l'abbattimento dei segnali superficiali – la lettura di anomalie situate più in profondità. L'ingresso in ombra delle superfici ha permesso di evidenziare, al di là dei distacchi, elementi dal contorno ben definito il cui segnale risulta compatibile per livello termico con la presenza di catene lignee, elementi strutturali tipici dell'architettura locale (Figure 25 e 26, T2, b).

I rilievi termografici hanno altresì permesso di localizzare alcune lesioni, solo parzialmente visibili a seguito di riscontro autoptico. Si tratta di alterazioni di modesta entità che riguardano i prospetti SE e NW; occorrerebbe meglio indagare il campanile (non oggetto di richiesta di analisi) in cui sono presenti alcuni segnali ascrivibili alla presenza di lesioni sul fronte NE, unica facciata di cui disponiamo del rilievo IR, seppur a distanza (Figure 25 e 26, g).

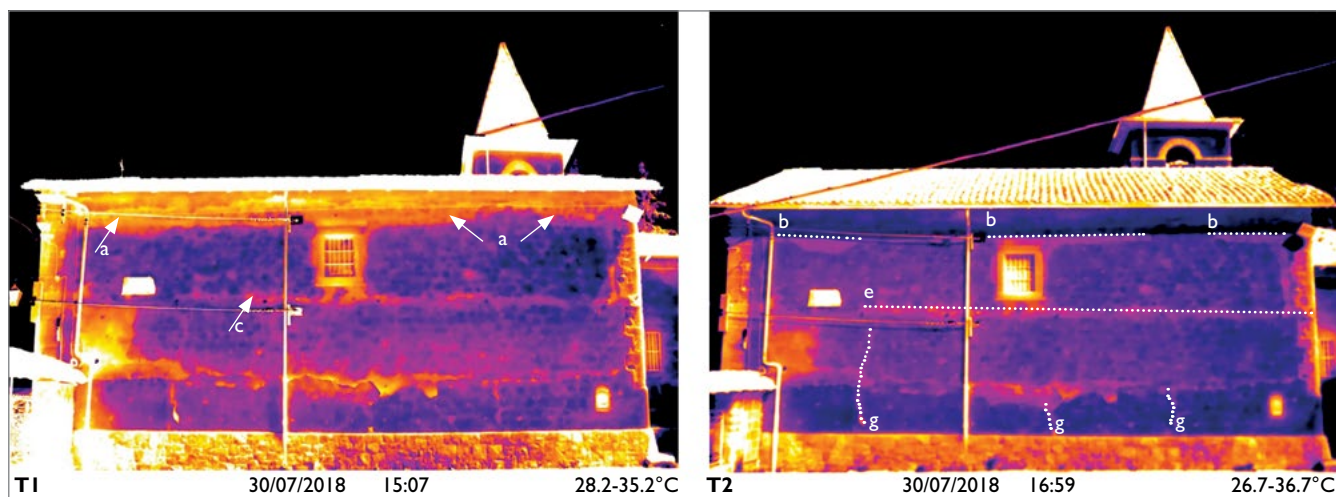
Figura 26. Parete NW, rilievo termografico e indicazione delle principali anomalie. T1: parete irraggiata, T2: parete in ombra.

Continuando la lettura all'infrarosso di segnali sub-superficiali relativi all'individuazione dell'apparecchiatura muraria si segnala, su entrambi i prospetti laterali, la presenza di una anomalia termica ad andamento rettilineo e giacitura orizzontale localizzata nella porzione alta della chiesa a partire dal raccordo con i capitelli inferiori delle lesene di facciata; tale anomalia interessa con continuità tutta la parete SE e il campanile alla stessa altezza (Figura 25); a tratti si intercetta anche sul prospetto NW dove l'architrave della finestra risulta altresì ben leggibile (Figura 26).

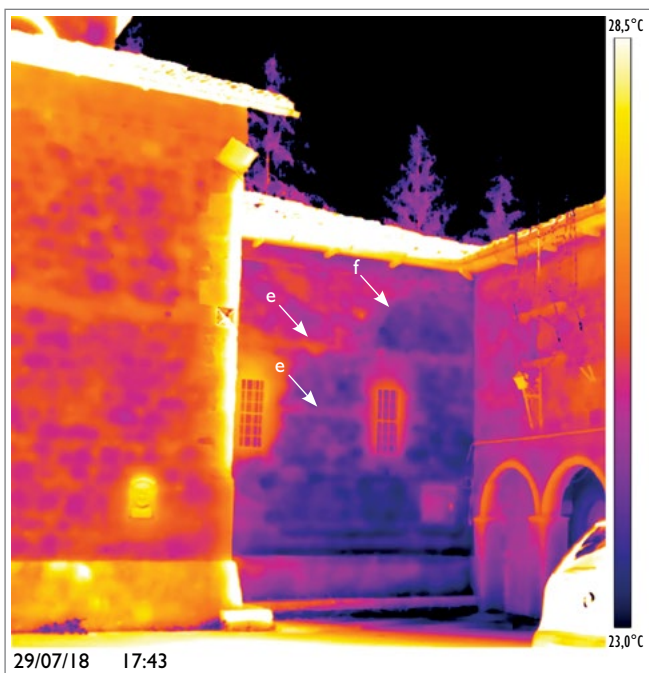
Sulle sequenze termografiche acquisite è stata condotta l'analisi dell'evoluzione delle temperature nel tempo che ha permesso di definire nel dettaglio i livelli termici di aree prese in esame in quanto anomale rispetto a una superficie sana, considerata il riferimento per i calcoli; le curve temporali ricavate hanno permesso di identificare con chiarezza il comportamento differenziato delle zone distaccate, riconoscibili

Figura 27. Parete NW, zona absidale, rilievo termografico e indicazione delle principali anomalie.

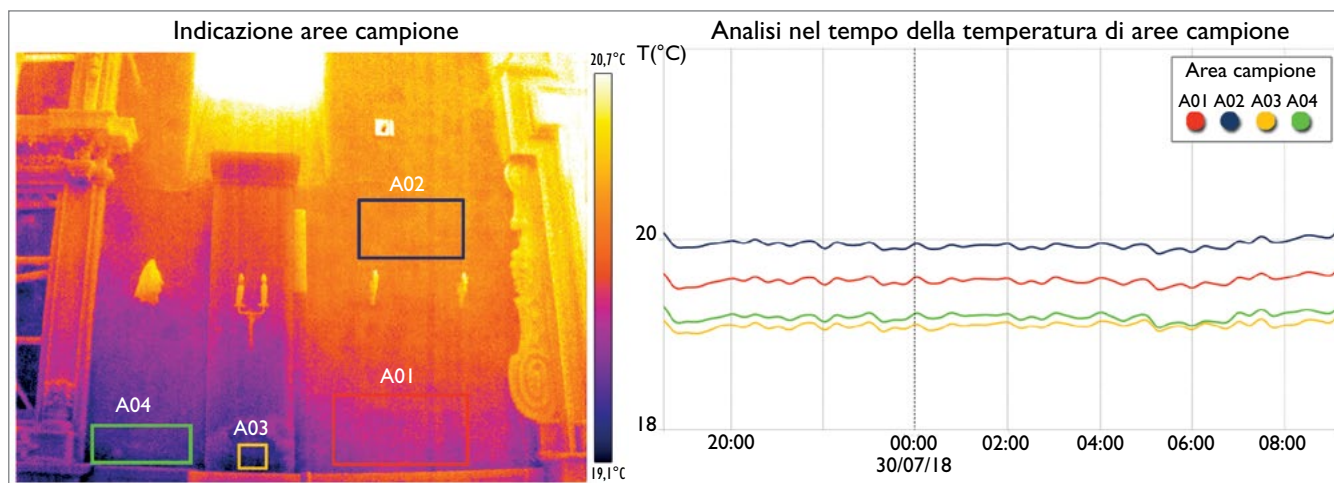
Le riprese termografiche condotte all'interno della chiesa hanno interessato in particolare una porzione della parete NW che è stata oggetto di monitoraggio in periodo notturno (Figura 28).

Figura 28. Parete NW, monitoraggio termografico.

questo comportamento – che fa supporre una dissipazione del calore tra l'esterno e l'interno – potrebbe confermare anche per la parete NW la probabile presenza di un paramento non continuo in sezione (a due strati accostati), come quello già evidenziato a SE nelle indagini endoscopiche svolte. Ulteriori rilievi – qualitativi – hanno interessato le superfici interne della chiesa, in particolare il soffitto dell'aula il cui mosaico termico ha evidenziato le discontinuità presenti tra gli elementi lignei e i recenti interventi di rinforzo (Figura 29).
