Kloster Loccum

Bauhistorische Untersuchungen zum Zusammenspiel von Topografie,
Klosterkirche und einem Wirtschaftsbau

genehmigte Dissertation von

Dipl.-Ing. Janna Eberhard

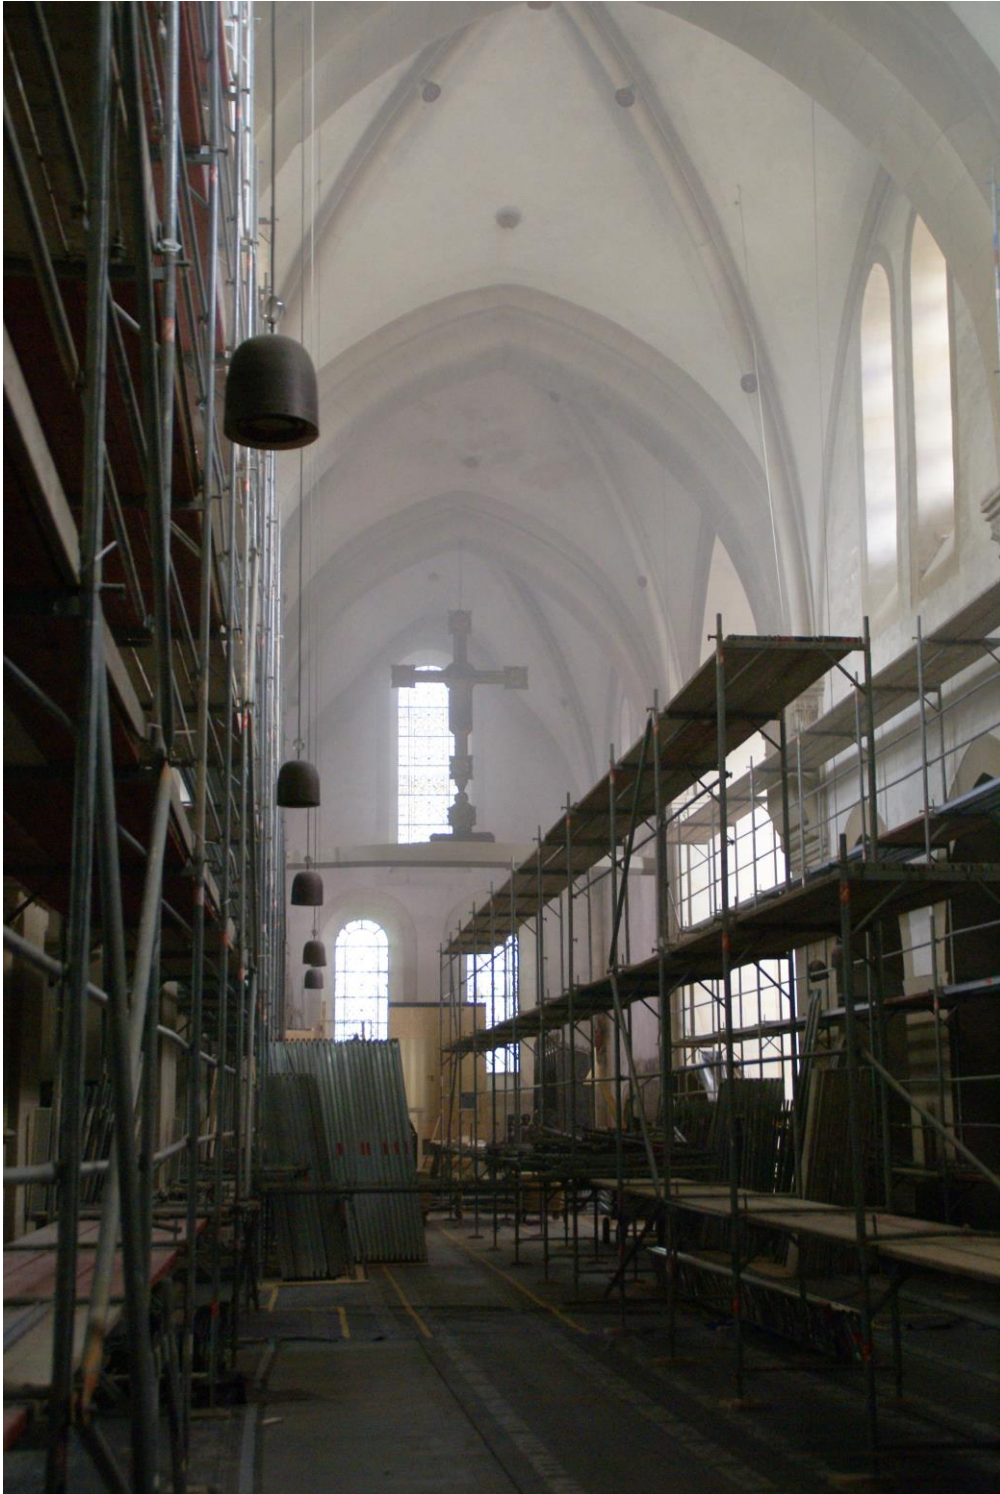
Aus diesen in die Hochschiffwand hineingebrochenen Löchern gelangte Bohrstaub in den Kircheninnenraum und verursachte eine riesige Staubwolke. Zum Zeitpunkt der Bohrungen waren, wie auf Fotos erkennbar, das Chorgestühl und das mittelalterliche Triumphkreuz, noch nicht vollständig abgedeckt und damit völlig ungeschützt dem Staub ausgesetzt (Abb. 3).

Abb. 3: Staubwolke im Kircheninnenraum, mittelalterliches Triumphkreuz ungeschützt (Foto: A. Priesters, 05/2011)

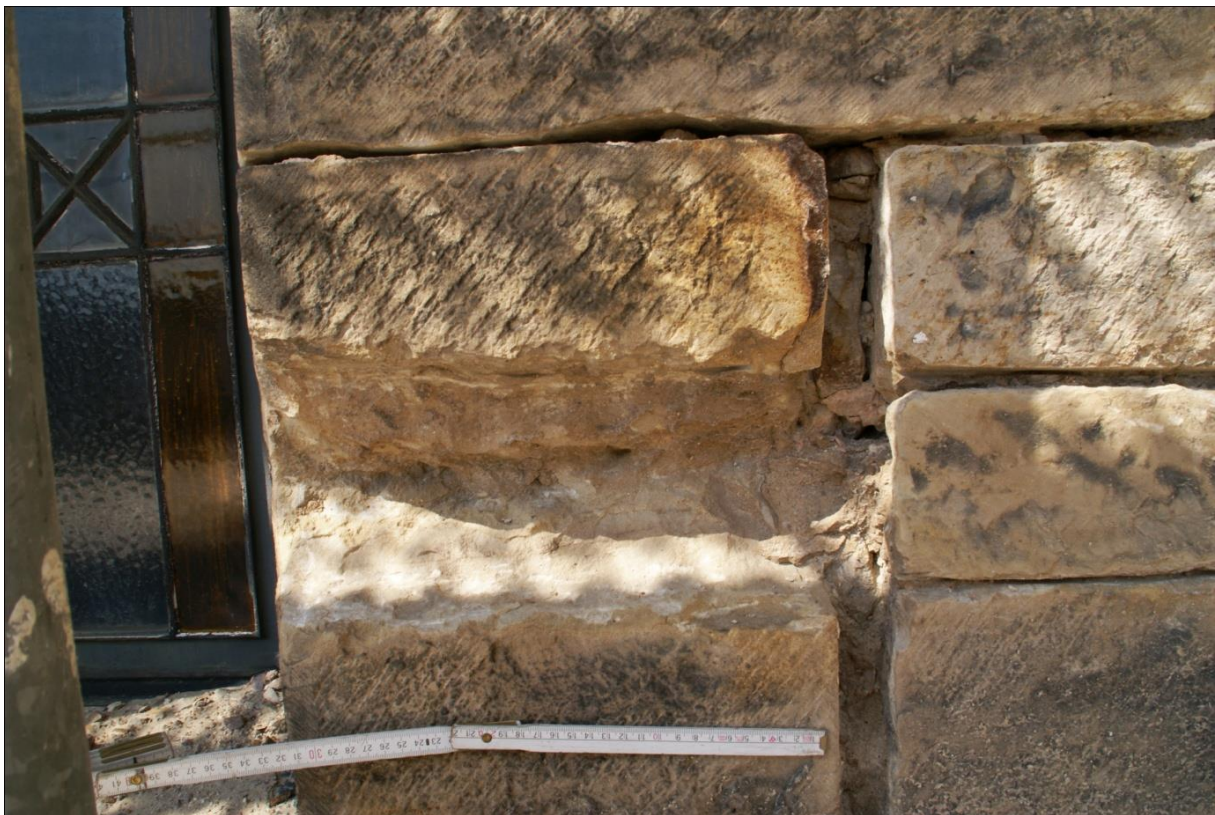
Weiterhin beobachtete A. Priesters, dass die Fugen des Quadermauerwerks außen mit Trennschleifern und Bohrhammern/-meißeln aufgestemmt und Sandsteinquader dabei z.T. grob beschädigt wurden (Abb. 4).

Abb. 4: Tief aufgeschnittene Fugen an der südlichen Hochschiffwand (Foto: A. Priesters, 05/2011)

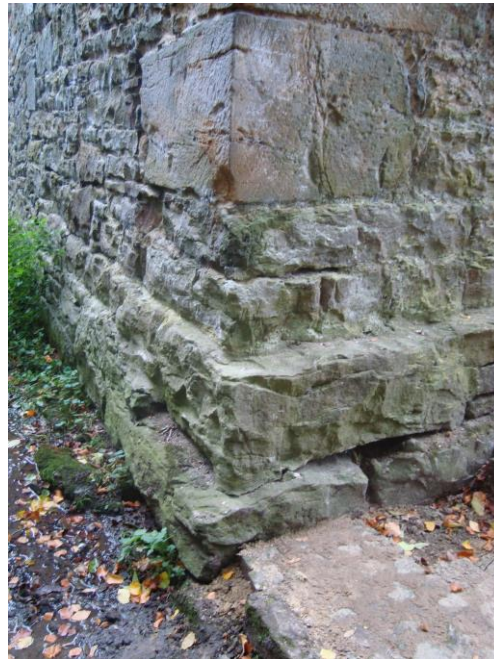
An der südöstlichen Gebäudeecke schieben sich die drei unteren Steinschichten stufenförmig um bis zu ca. 50 cm aus der Wandflucht heraus und deuten so einen Sockel an (Abb. 86). An der Ostwand läuft dieser Sockel in das aufgeschüttete Erdreich ein. Vermutlich erstreckt sich der Sockel bis zur nordöstlichen Gebäudeecke und dient als verbreiterte Mauersohle zur Stabilisierung der rund 18 m hohen Ostwand. Ob die westliche Giebelwand einen Sockel aufweist, kann aufgrund des aufgeschütteten Außengeländes nicht bestimmt werden.

Abb. 86: Südöstliche Gebäudeecke, Sockel
(Foto: J. Eberhard, 10/2012)

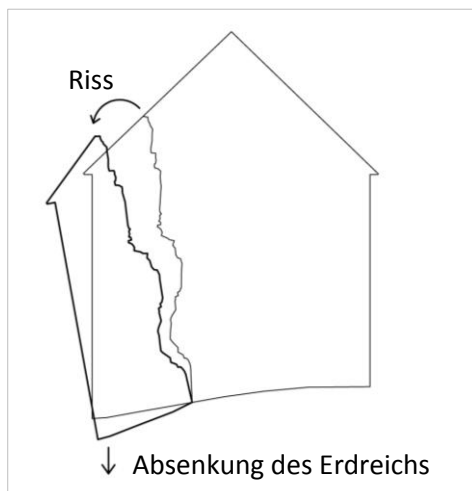
Über nahezu die gesamte Gebäudehöhe verläuft in der Ostwand ein mehrere Zentimeter breiter Riss, der wahrscheinlich auf ein Absenken der südöstlichen Gebäudeecke zurückzuführen ist (Abb. 87).

Abb. 87: Ostfassade, schematische Darstellung des Risses durch Absenkung des Erdreichs (J. Eberhard)

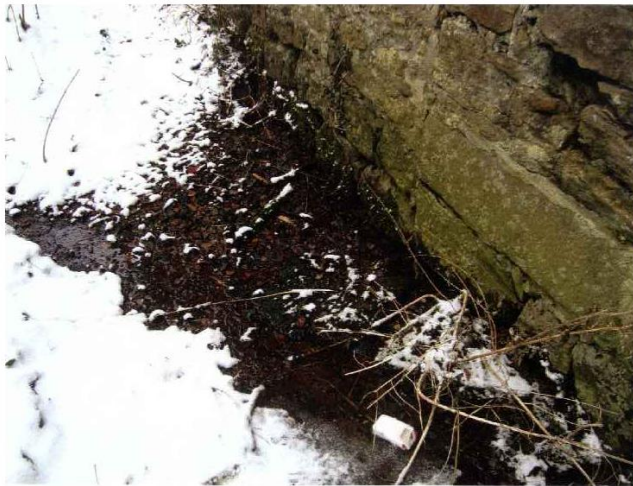
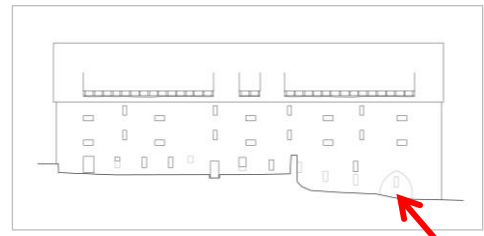
Im Winter konnte bei Frost beobachtet werden, dass im Südosten des „Elefanten“ wenig, aber kontinuierlich Wasser aussickert (Abb. 88). Selbst im Sommer bei Trockenheit ist das Erdreich stark durchfeuchtet und das Mauerwerk ist im Norden, Osten und Südosten ganzjährig ca. 30 cm oberhalb des Erdreichs mit Moos und Flechten bewachsen. Das Wasser am „Elefanten“ scheint daher nicht nur in regenreichen Monaten, sondern ganzjährig auszutreten, das Erdreich aufzuweichen und den Südostteil des „Elefanten“ regelrecht zu unterspülen. Dies führt offenbar dazu, dass insbesondere die südöstliche Gebäudeecke absackt und die Standsicherheit des Gebäudes gefährdet.

Abb. 88: Aussickerndes Wasser aus dem "Elefanten" bei Frost
(Foto: E. Grigorieva, S. Resnikow, 11/2010)

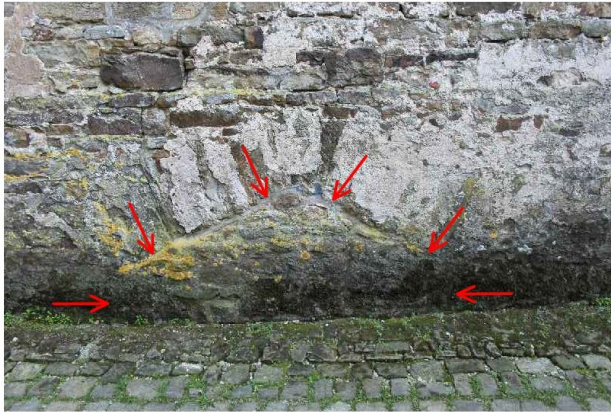
Mit einer Öffnungsbreite von ca. 1,95 m ist die teilweise verschüttete und zugesetzte Öffnung -1.N2 breiter als die Fenster in der Ebene -1. Da der Sturz, ähnlich wie beim Südtor, aus Bruchsteinen gemauert ist und nicht, wie die Fenster, von großformatigen Sandsteinplatten eingefasst wird, scheint es sich um eine ehemalige Tür zu handeln, dessen Türhöhe einst mindestens 2 m betragen haben müsste. Folglich müsste das Erdreich im Nordosten des „Elefanten“ mindestens um 2 m aufgeschüttet worden sein (Abb. 97).

Abb. 97: Nordfassade, zugemauerte Tür -1.N2 (Foto: J. Eberhard, 09/2012)

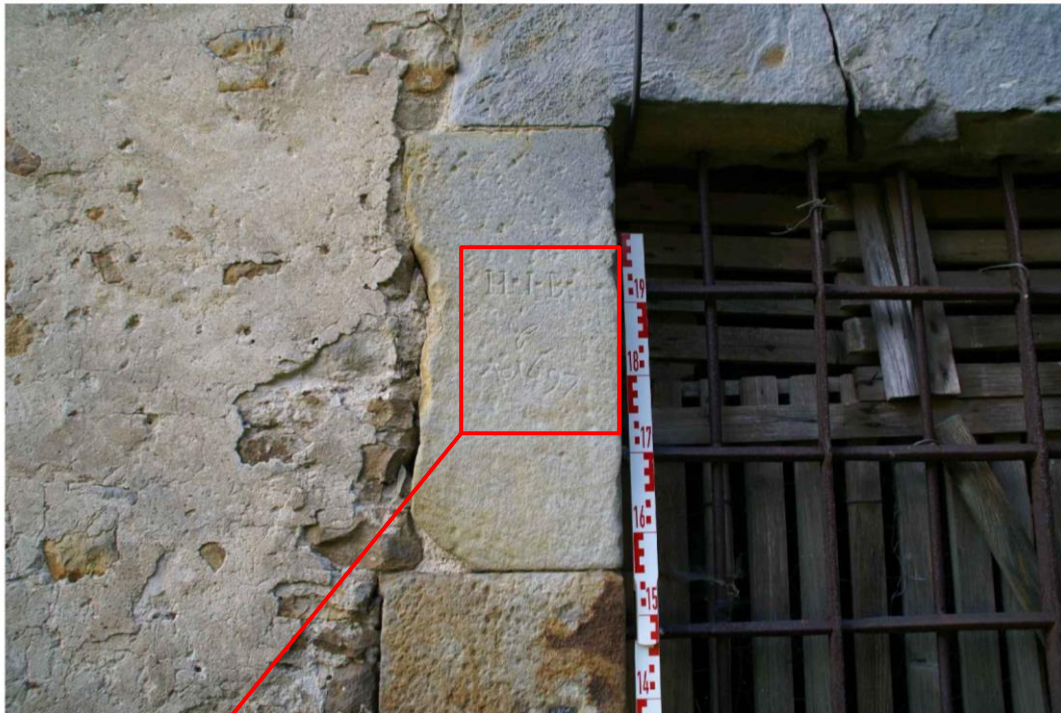
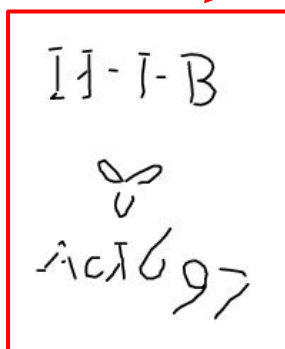
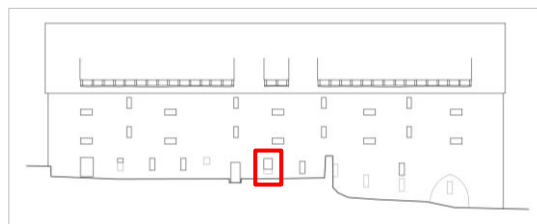
Mit einer Fensterbreite von 87 cm und einer Fensterhöhe von 1,55 m entspricht das Fenster 0.S7 nicht dem Fenstertyp I. Risse und das kleinteilige Mauerwerk um das Fenster herum deuten darauf hin, dass das Fenster nachträglich eingesetzt wurde. Außen an einem Sandsteinquader der westlichen Fensterlaibung befindet sich eine Inschrift, die sich wahrscheinlich auf den Einbau des Fensters 1697 bezieht (Abb. 101).

Abb. 101: Südfassade, Fenster 0.S7, Inschrift 1697
(Foto: A. Priesters, 05/2011)

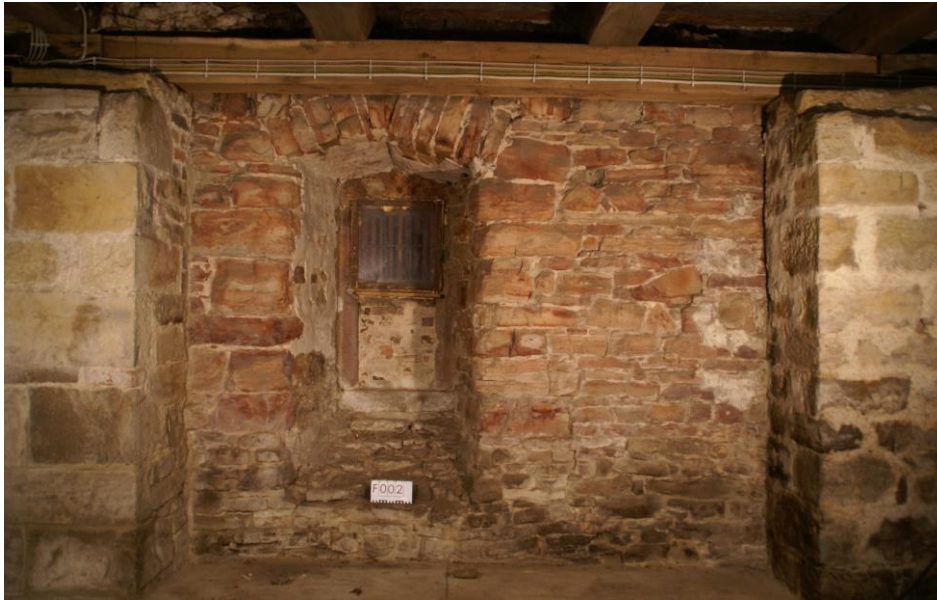
Das Mauerwerk im gesamten Gebäude besteht aus rot-violetten Sandsteinen, die eine unebene Steinoberfläche mit feiner Rissbildung aufweisen. An wenigen Stellen lassen sich noch Bearbeitungsspuren auf der Steinoberfläche erkennen, die auf den ursprünglichen Zustand des Mauerwerks hindeuten.

A. Priesters konnte 2011 exemplarisch zeigen, dass gelbe Sandsteine sich nach 30-45 min im Feuer rot-violett verfärben und Risse bilden, die, wie beim Mauerwerk des „Elefanten“ zum Absprengen der Steinoberfläche führen. Da das gesamte Mauerwerk im „Elefanten“ rot-violett verfärbt ist, muss das Gebäude nahezu vollständig ausgebrannt sein. Das Gebäudeinnere muss massiv beschädigt worden sein und lediglich die Außenmauern blieben als äußere Hülle erhalten.

Abb. 107: Nordfassade, Fenster 0.N2, rot-violett gefärbtes Mauerwerk (Foto: A. Priesters, 03/2011)

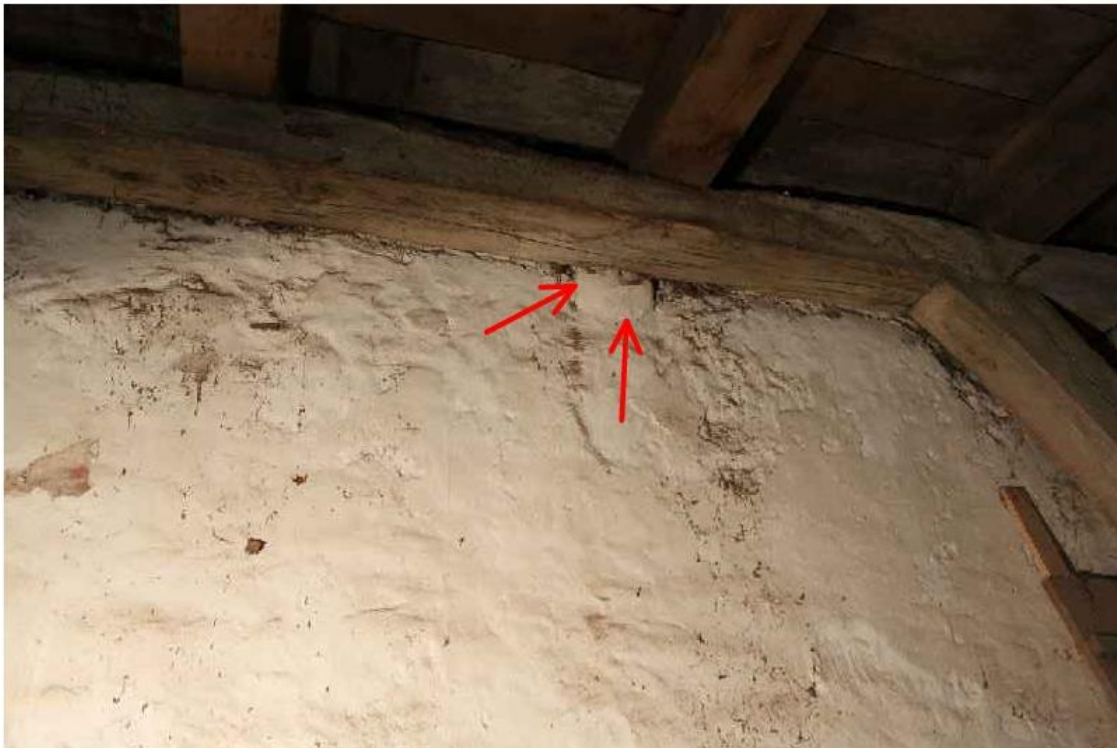
Abb. 122: Erdgeschoss, Südwand, abgeschlagene Konsole
(Foto: J. Eberhard, 12/2012)
