ОБЕСПЕЧЕНИЕ ПАРАМЕТРОВ МИКРОКЛИМАТА В РЕКОНСТРУИРУЕМЫХ ПРАВОСЛАВНЫХ ХРАМАХ

В статье предлагаются варианты технических решений по предотвращению конденсации влаги на строительных конструкциях и нормализации параметров микроклимата помещений Софийского собора в Полоцке.

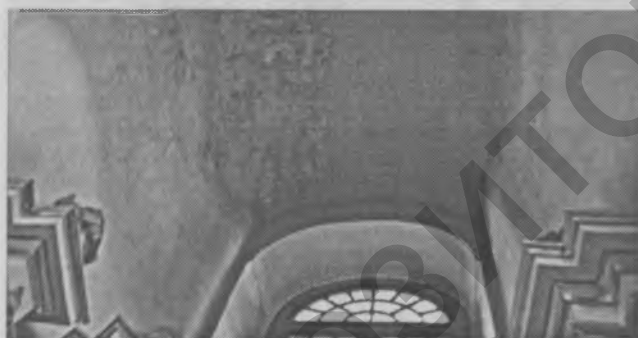
Рис. 4. Повреждение внутренней отделки помещения органного зала

В период последнего капитального ремонта собора в 2007 году были отремонтированы чердак и кровля над ним. По завершении ремонтных работ обнаружилось, что на внутренних поверхностях наружных ограждений конденсируется водяной пар. Это привело к разрушению внутренней отделки и нарушению микроклимата в помещениях собора (рис. 4).

Сравнение полученных данных с экспериментальными выявило, что существующая система вентиляции не в состоянии обеспечить требуемые воздухообмены. Это является одной из причин увлажнения внутренних поверхностей наружных ограждений органного зала.

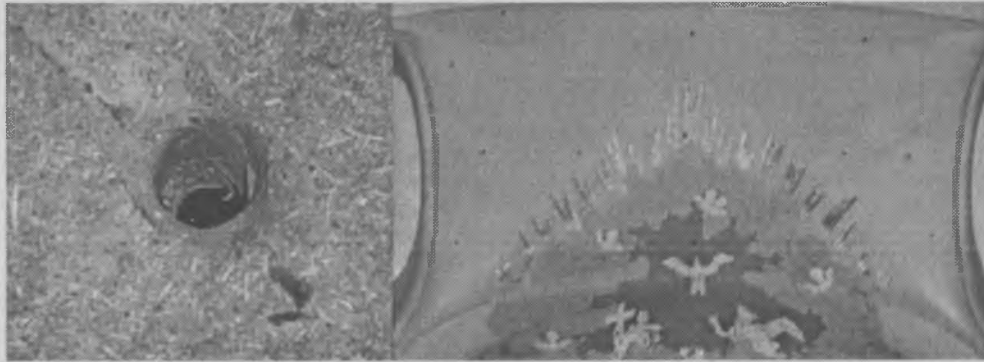
Удаление воздуха из помещения органного зала осуществляется через 30 отверстий диаметром 90 мм, устроенных в его перекрытии. Расход удаляемого воздуха при средней скорости воздуха в отверстиях $v_{отв} = 2,85$ м/с составляет 1960 м³/ч. Учитывая, что помещение органного зала рассчитано на 304 человека, был произведен расчет требуемых воздухообменов для ассимиляции

Рис. 6. Отверстия в перекрытии чердака для удаления воздуха

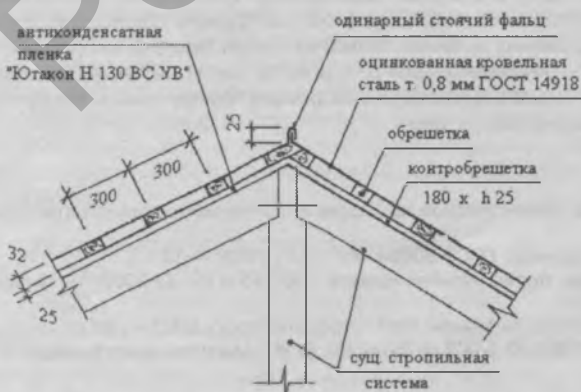
Осмотр покрытия показал, что пленка уложена с нарушением технологии и перекрывает возможный выход воздуха, а соединение картин у конька одинарным стоячим фальцем также препятствует удалению воздуха. Как уже говорилось выше, в зимний период, после ремонта кровли, началась конденсация водяных паров, содержащихся в теплом воздухе, поступающем из объема органного зала. По этой причине отверстия в перекрытии чердака были закрыты и удаление теплого воздуха из органного зала прекратилось. Влага начала конденсироваться на сводах собора, увлажняя их и разрушая внутренний отделочный штукатурный слой.

Рис. 7. Конструкция кровли чердака Софийского собора

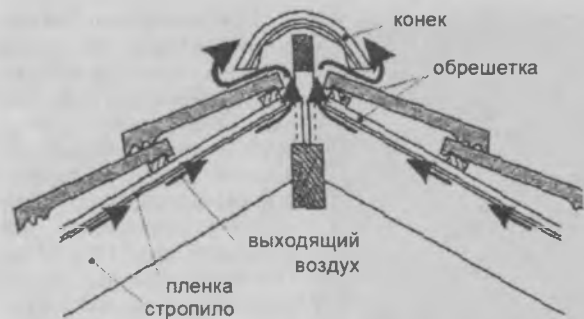
Рис. 8. Организация вентиляции покрытия чердака при использовании антиконденсатной пленки "Ютакон Н 130 ВС УВ"

необходимо было запроектировать и организовать вентиляцию нижней поверхности кровельного покрытия. То есть организовать поступление наружного воздуха в чердачный объем и удаление его через щели у конька, как показано на рис. 8.

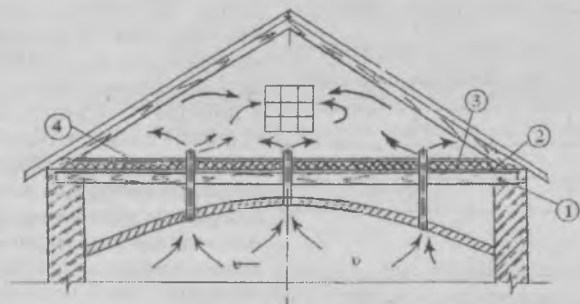
Рис. 9. Схема дополнительной теплоизоляции и организации естественной вентиляции чердака

Вторым вариантом является выполнение дополнительной теплоизоляции перекрытия чердака, что можно осуществить, отгородив его от объема холодного чердака фальшполом. Схема дополнительной теплоизоляции перекрытия и организации вентиляции представлена на рис. 9. Выполнение дополнительного утепления перекрытия чердака по данной схеме предполагает укладку по балкам стропильной системы пола из досок (см. рис. 9, поз. 2), по которому укладывается слой утеплителя 3 (см. рис. 9). Удаление воздуха из органичного зала организуется по воздуховодам 4, дополнительно установленным в отверстиях перекрытия (см. рис. 9). Ассимиляция влажного воздуха, поступившего в объем чердака над фальшполом, будет происходить, как и в первом случае, наружным воздухом,

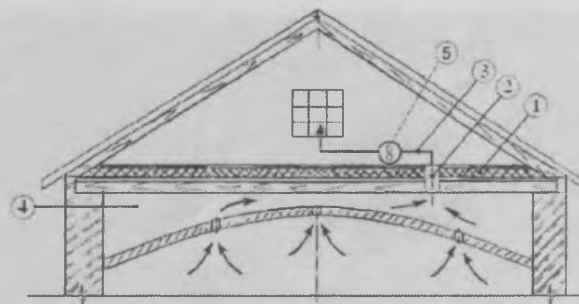
Рис. 10. Схема устройства дополнительной теплоизоляции перекрытия чердака при организации механической вентиляции

В случае выбора варианта с механической вентиляцией органичного зала предлагается следующее решение. В первую очередь выполняется теплоизоляция перекрытия чердака. Слой утеплителя укладывается на дополнительно уложенный по стропильным балкам пол из досок (фальшпол). Поверх слоя утеплителя предусматривается стяжка из цементно-песчаного раствора. Удаляемый из органичного зала через отверстия в сводах воздух направляется в изолированное пространство между перекрытием и фальшполом. В изолированном пространстве должна поддерживаться температура воздуха 12 °С–14 °С — таким образом, организуется "теплый подчердачный объем". Удаление воздуха из подчердачного объема следует организовать с использованием механической вытяжной установки.

Схема устройства дополнительной теплоизоляции перекрытия чердака и организации механической вентиляции показана на рис. 10. Как видно из схемы, представленной на рис. 10, влажный воздух удаляется в атмосферу, не поступая в объем холодного чердака. Таким образом, конденсация водяного пара на внутренней поверхности кровли будет исключена.
