Rilievi geologici nell'area
epicentrale della sequenza
sismica dell'Aquilano
del 6 aprile 2009

Field geological survey in the epicentral area of the Abruzzi (central Italy) seismic sequence of April 6th, 2009

EMERGEO Working Group:

Rilievi geologici di terreno effettuati nell'area epicentrale della sequenza sismica dell'Aquilano del 6 aprile 2009

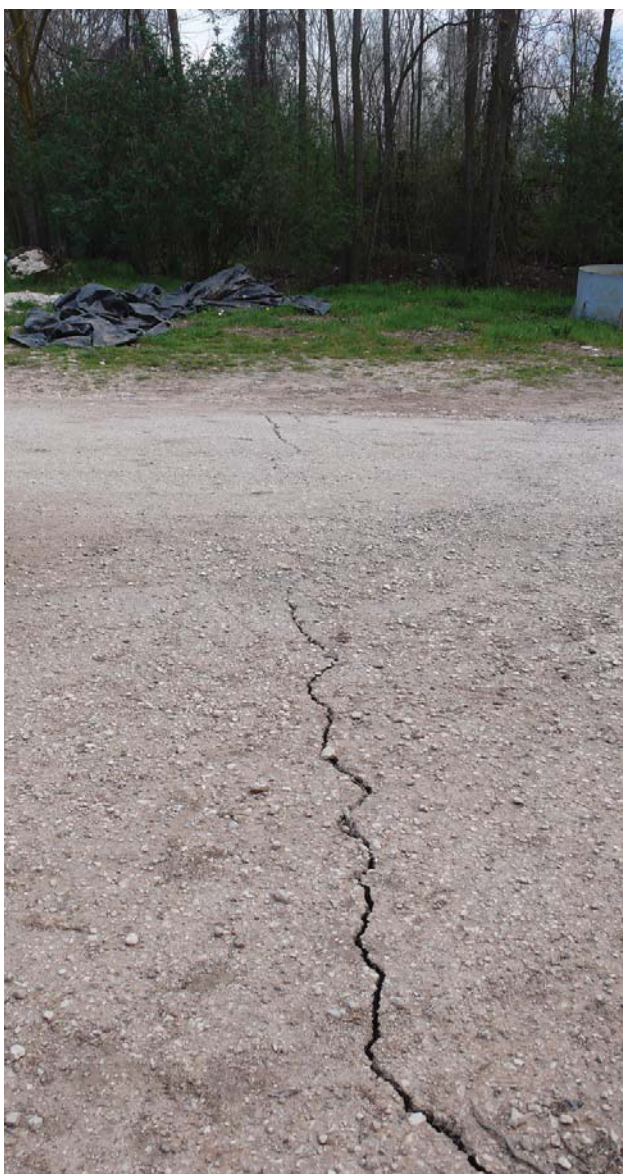
Figura 7 Frattura che interessa la strada nei pressi di Tempera.
Figure 7 Rupture on unpaved road close to Tempera.

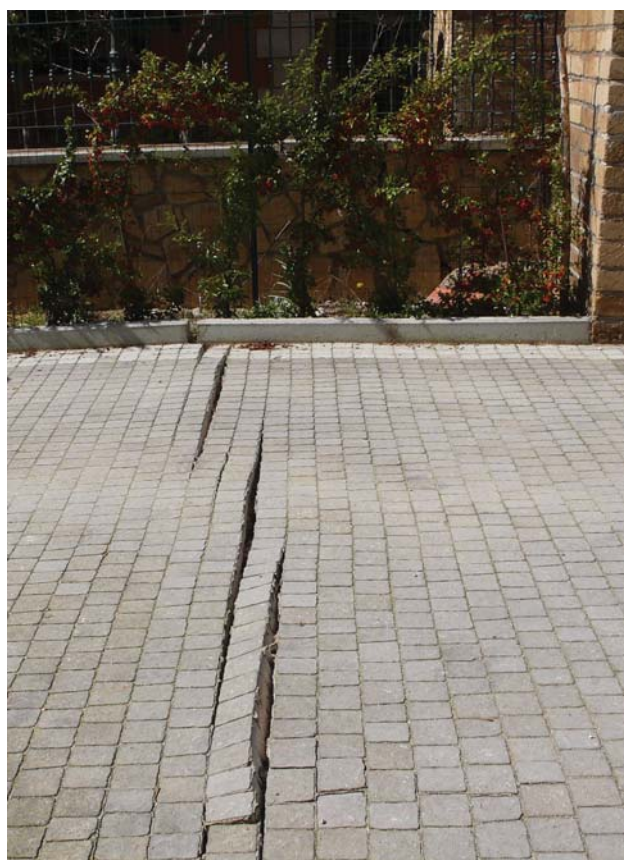
Figura 8 Frattura che disloca un pavimento ed un muro di recinzione nei pressi di Paganica.

Figure 8 Ruptures displacing the floor and a wall near Paganica.

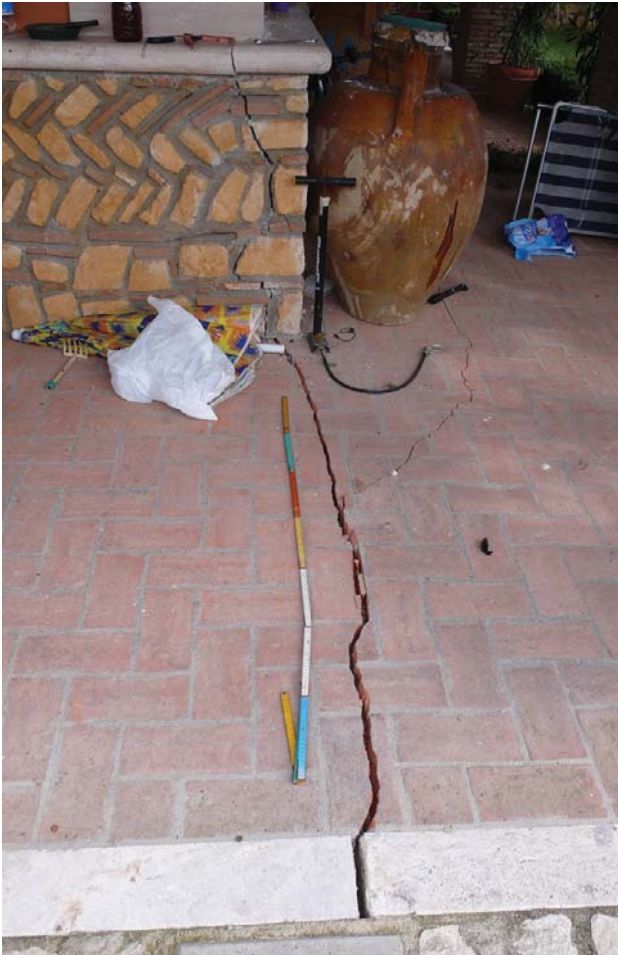
Figura 9 Frattura che interessa il pavimento di un'abitazione presso Paganica.
Figure 9 Break affecting the floor near Paganica.

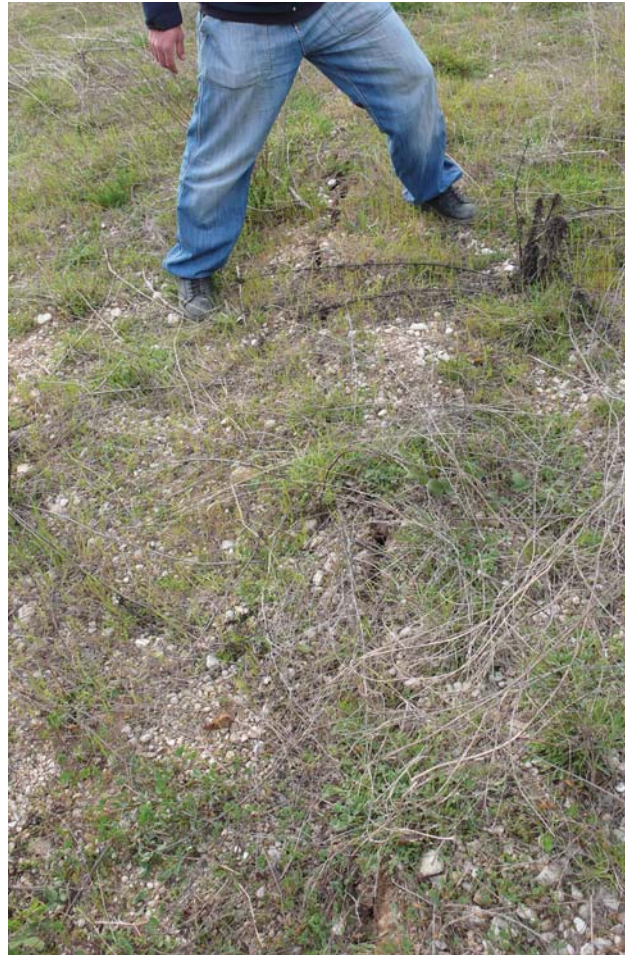
Figura 10 Frattura lungo il terreno.
Figure 10 Rupture on the ground.

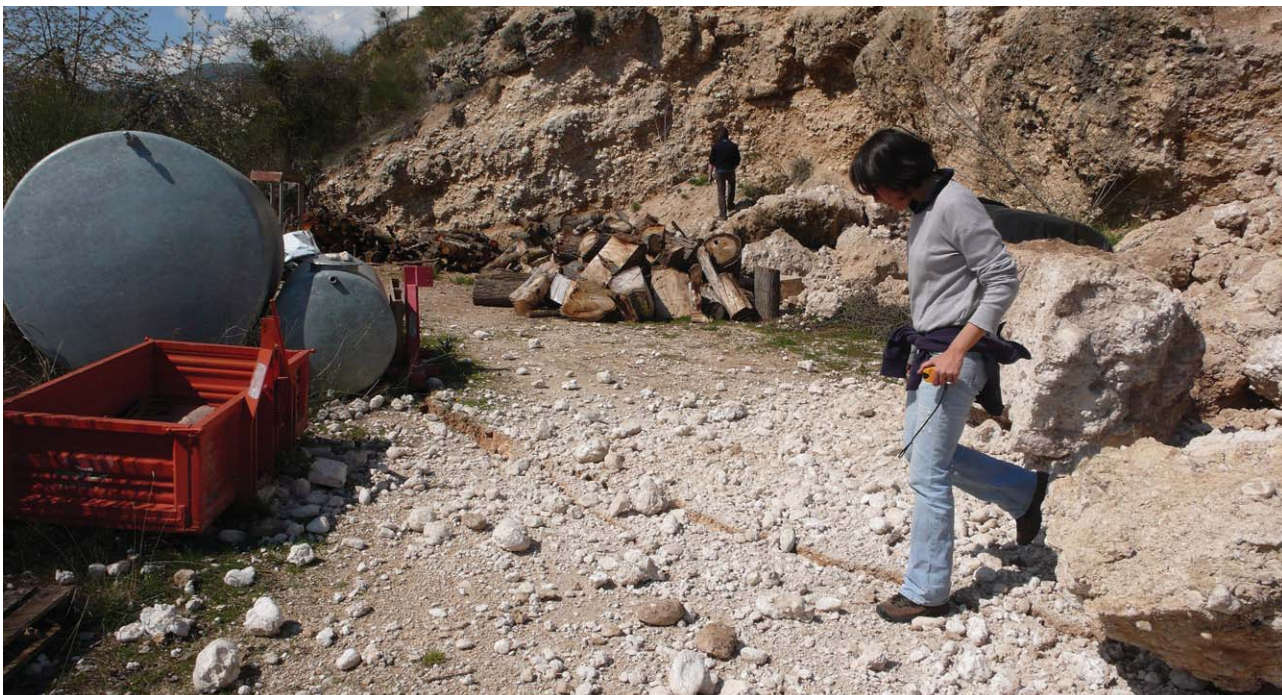
Figura 11 Frattura (rigetto verticale di circa 10 cm) che disloca il terreno presso Paganica.
Figure 11 Rupture (vertical throw ~10 cm) displacing the ground near Paganica.

metri (fino a circa 10 cm) (Figura 11, WPT EF245, 42.3625/13.4722). In corrispondenza dell'abitato di Tempera, si osservano fratture cosismiche che mostrano un andamento parallelo alla faglia (N140) ma anche altre, sebbene più rare, che mostrano un andamento circa E-W. Fratture cosismiche si osservano anche nel settore più settentrionale della FP, in corrispondenza della sua biforcazione, dove mostrano un andamento compreso fra N120 e N170 e sono state osservate anche in prossimità di un viadotto dell'autostrada A24 (Figura 12, WPT EF207, 42.3845/13.4505).

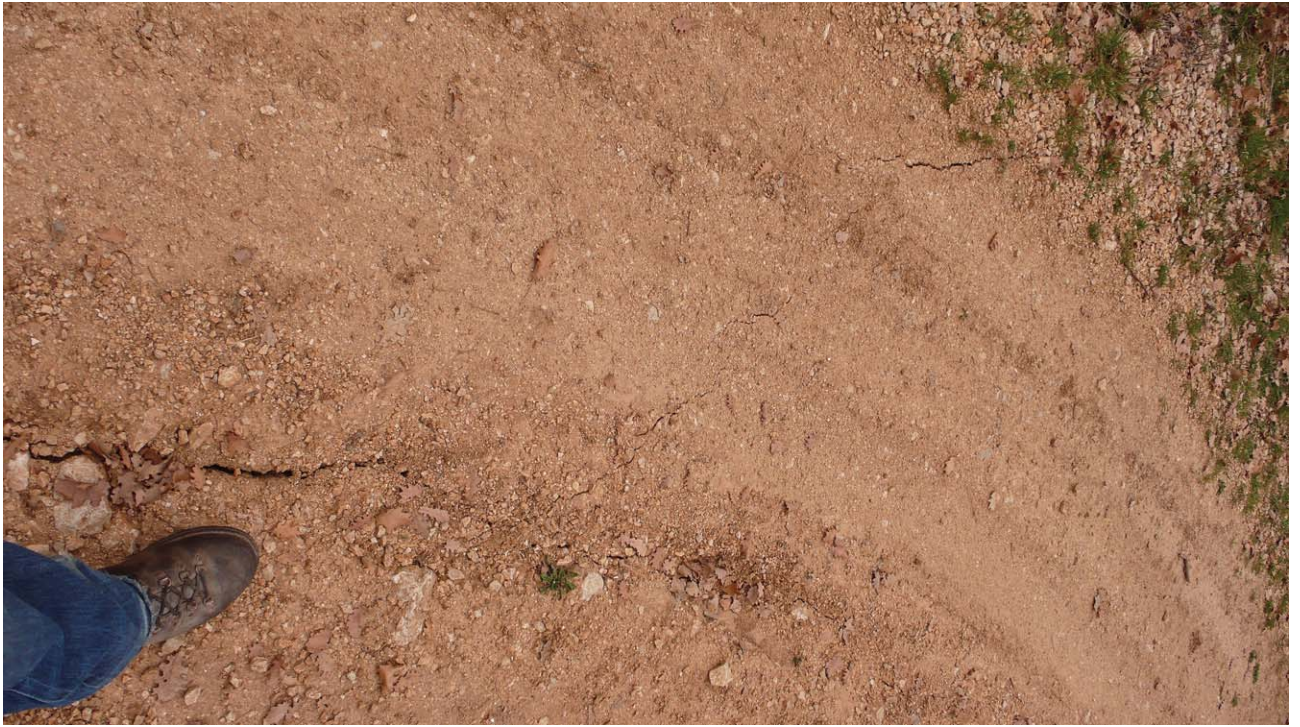
Figura 12 Frattura che interessa una strada sterrata in corrispondenza dei piloni dell'autostrada A24, fra Collebrincioni e Aragno.
Figure 12 Rupture on unpaved road between Collebrincioni and Aragno.

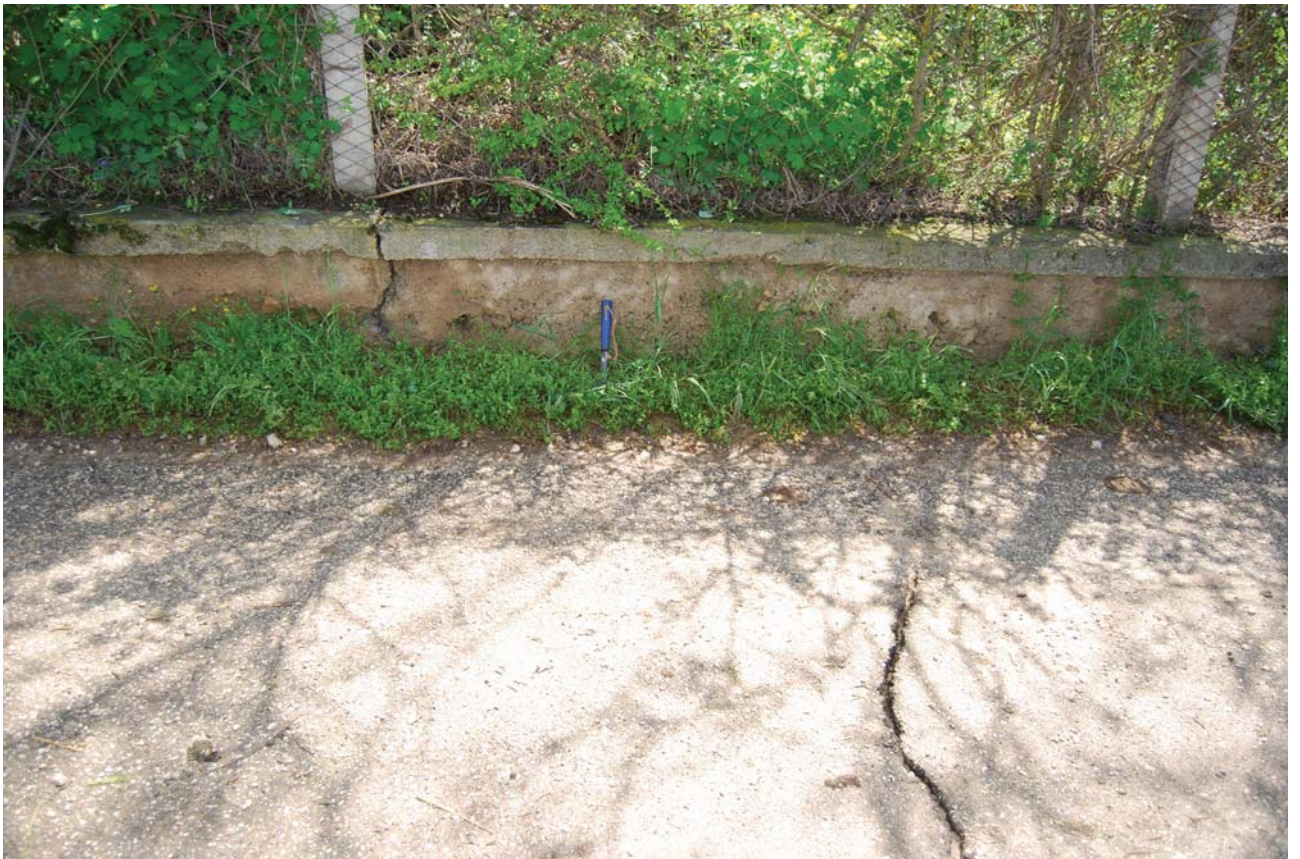
Figura 13 Località Tempera WPT 126.
Figure 13 Tempera, site WPT 126.

In località Tempera, in prossimità di via delle Fontanelle, si osservano diverse fratture che interessano il manto stradale e i muretti che bordano la carreggiata (Figura 13). Le fratture risultano isorientate NW-SE (N120), consistenti con la direzione della vicina struttura di Paganica, la lunghezza di ogni frattura è di circa un metro (WPT AV126, 42.3697/13.4611).

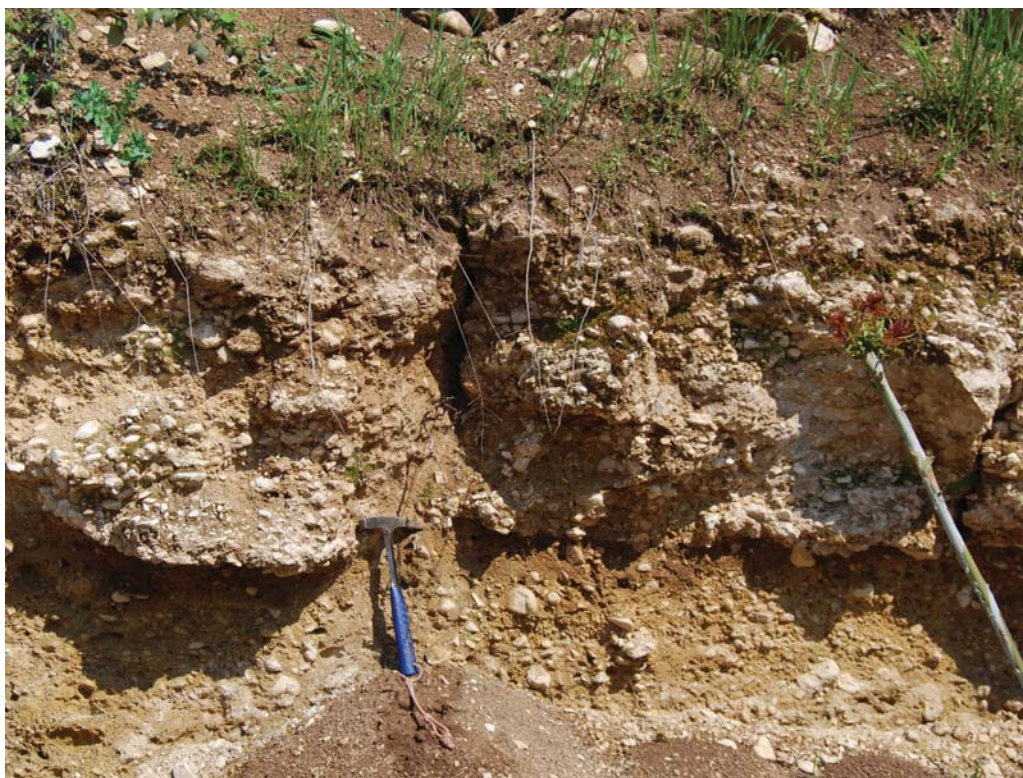
Figura 14 Dettaglio di una frattura presente nel settore NNE dello scavo del WPT AV128.
Figure 14 Detail of a rupture in the NNE side of the excavation by the WPT AV128.

In via delle Fontanelle in corrispondenza di uno scavo orientato NNE – SSW (WPT AV128, 42.3667/13.4639) sono state osservate fratture in corrispondenza di un orizzonte ghiaioso cementato dello spessore di circa 1 metro, compreso tra depositi sciolti di conoide alluvionale.

Queste fratture appaiono sub verticali e orientate N115 (Figura 14).

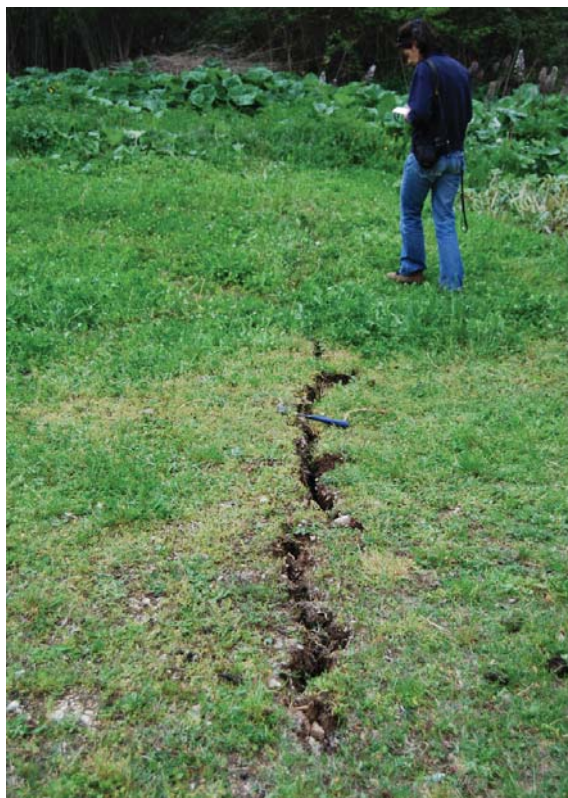
Figura 15 Località Ristorante "Assunta", WPT 131 e 132.
Figure 15 Ruptures near Ristorante "Assunta", by WPT 131 and 132.

Sempre in località Tempera presso il ristorante "Assunta" sono state osservate due fratture di origine cosismica entrambe orientate circa NW-SE (N140 e N120), lunghe rispettivamente 6 e 1,30 m, che interessano i depositi alluvionali lungo il Fosso Vera. Tali fratture presentano apertura (*open crack*) di circa 5 cm e rigetto verticale di max 10 cm, per lo più accomodato da flessura del terreno lungo una fascia di circa 40 cm, localizzata a valle dello stesso *open crack* (Figura 15). Le due fratture presentano uno step sinistro di circa un metro, privo di *overlap*. Questi elementi sono stati tracciati con il GPS utilizzando la funzione *track in continuo* con inizio al WPT AV131 (42.3685/13.4624).

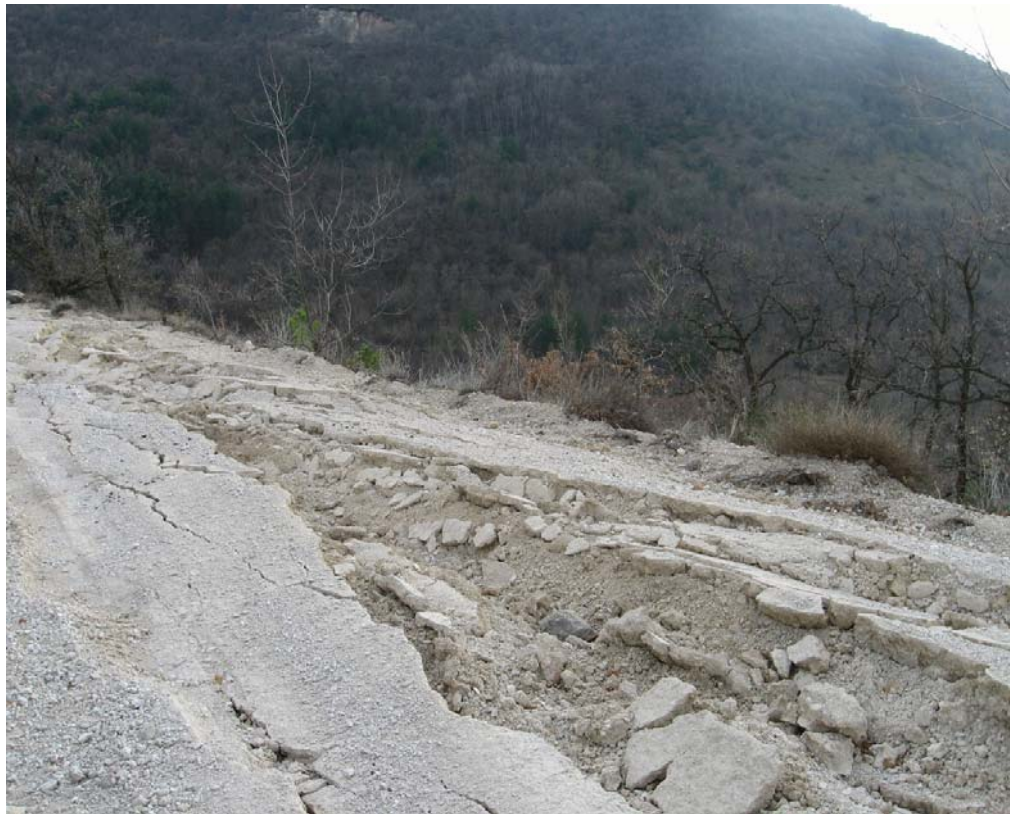
Figura 19 Fratture e scoscendimenti del rilevato della strada che porta ai piedi della Faglia del Monte Stabiata (a monte del WPT 151).

Figure 19 Cracks and sliding on the unpaved road to Monte Stabiata Fault (WPT 151).

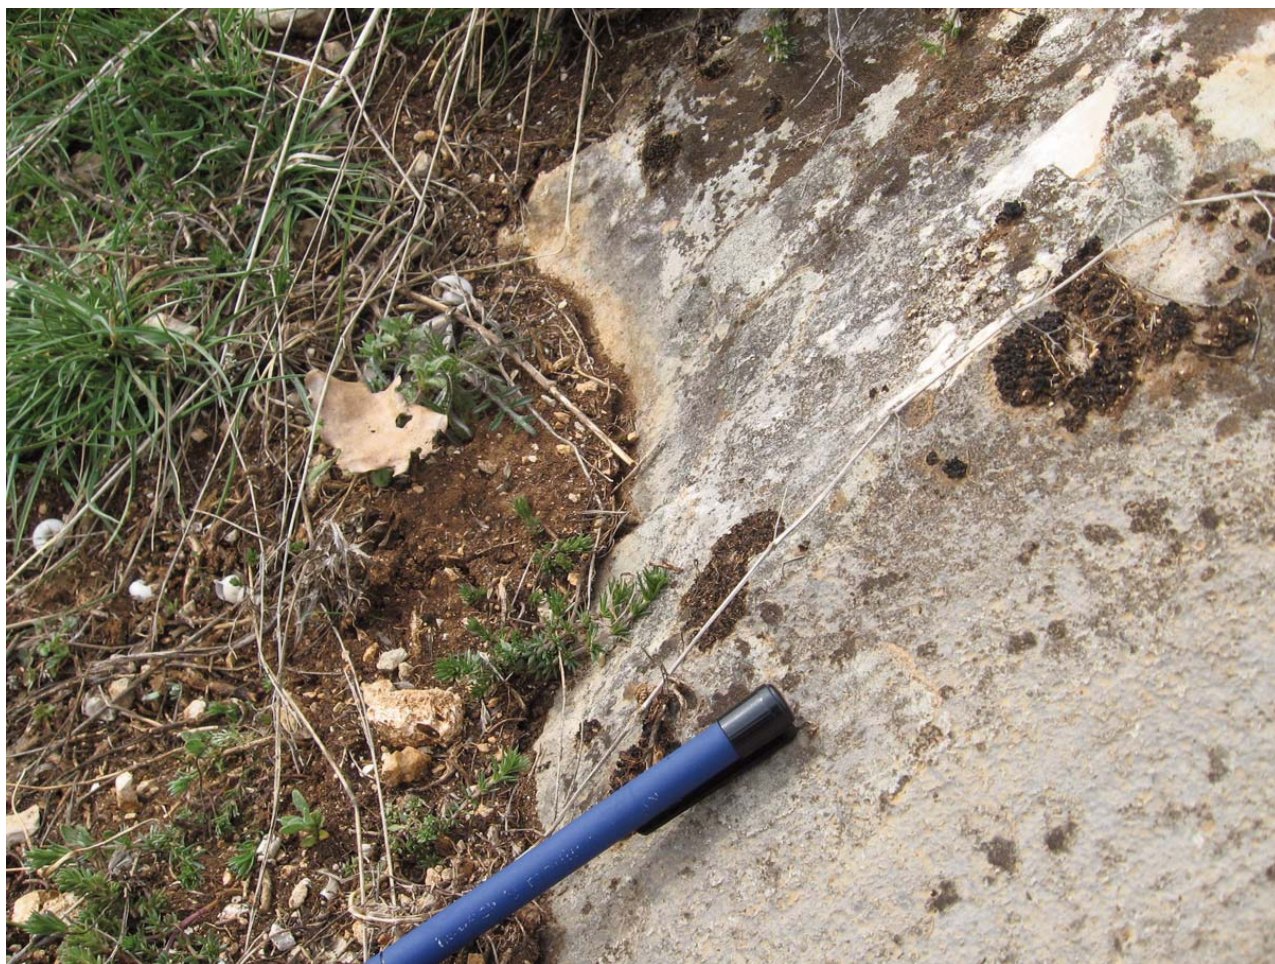
Figura 21 Faglia Colle Praticciolo nei pressi di Collebrincioni, dettaglio dei piccoli scoscendimenti nel deposito di versante (WPT157-158-159).

Figure 21 Colle Praticciolo Fault near Collebrincioni, detail of small sliding of the slope deposits (WPT157-158-159).

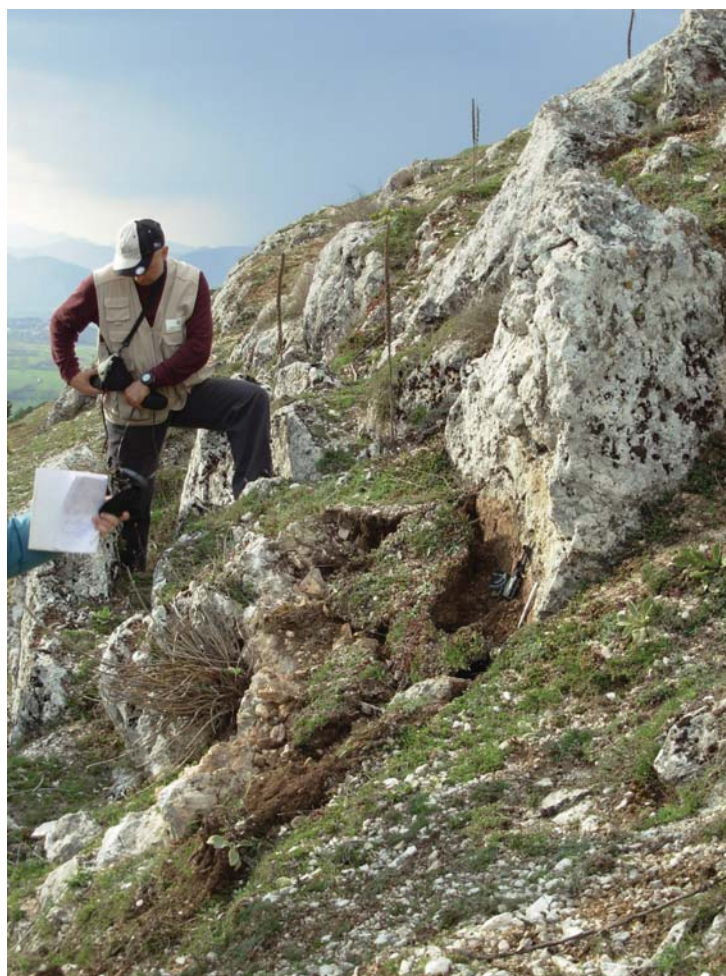
Lungo il piano di faglia si riscontrano dissesti e fessurazioni del detrito di versante in consolidato che poggia sul piano in calcare (Figura 31). A luoghi si osservano lievi scollamenti del suolo dal piano e movimenti centimetrici del suolo marcati da un "nastrino" marrone (*free face*). Tali fenomeni vengono interpretati come risposta differenziale allo scuotimento delle due diverse litologie a contatto.

Figura 31 Fessurazioni e scollamento del suolo dal piano di faglia in calcare (WPT SP36, 42.3051/13.4105).

Figure 31 Fissuring and soil detachment from the bedrock fault plane (WPT SP36, 42.3051/13.4105).

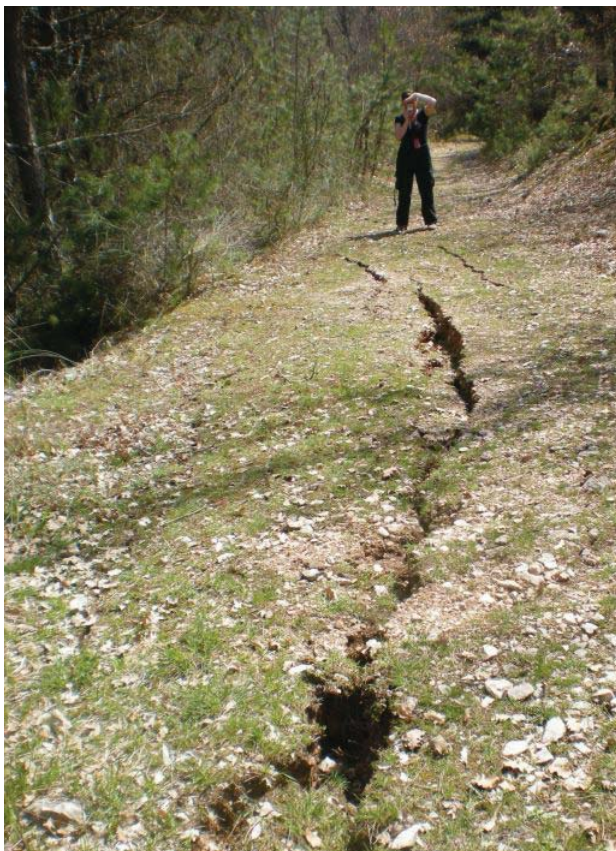
Sempre sullo stesso versante tra Pianola e Bagno Grande sono state osservate un set di fratture sub-parallele beanti (Figura 33), originate dalla risposta del suolo allo scuotimento. Sono inoltre evidenti massi di roccia crollati ed alberi spezzati. Fratture beanti con direzione NW-SE sono visibili anche nel manto stradale all'ingresso del paese di Bagno Grande e nel terreno adiacente con uguale direzione, e rigetti centimetrici.

Figura 33 Fratture sul piano di calpestio di una mulattiera, lunghezza totale di ~16 m, max apertura di ~15 cm, ribassamento verso NE con max rigetto verticale pari a ~25 cm (WPT RN3a42.3156/13.4111).

Figure 33 Ruptures on a mule track, total length ~16 m, maximum opening ~15 cm, maximum vertical throw of ~25 cm, NE side down (WPT RN3a42.3156/13.4111).

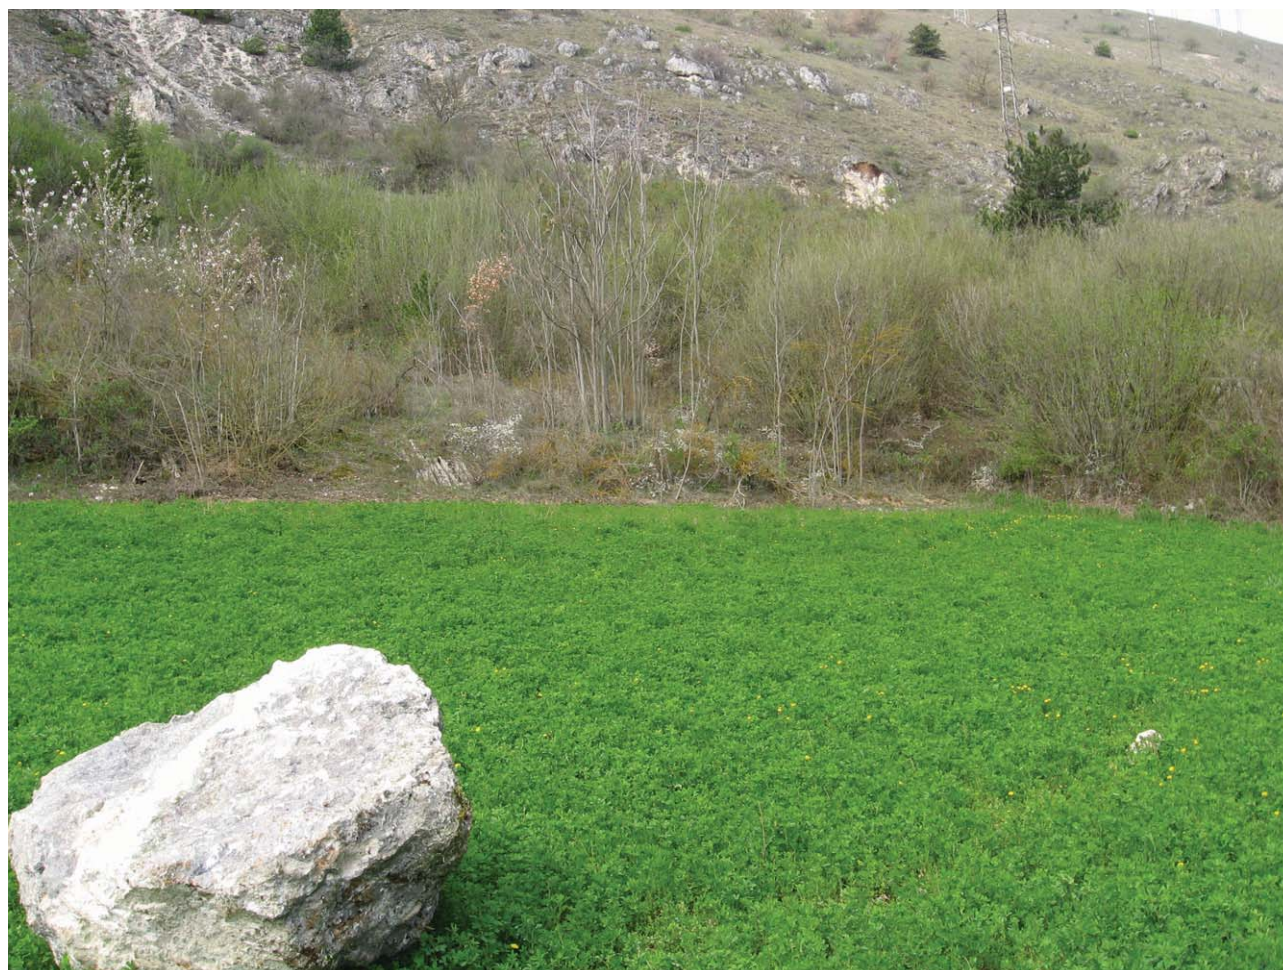
Il versante orientale del Monte di Bazzano è interessato da fenomeni franosi di varia tipologia, comprendenti crolli di blocchi di roccia, anche di notevoli dimensioni, e scivolamenti gravitativi, questi ultimi interessano anche la strada che sale al paese di Bazzano.

Figura 36 Faglia di Bazzano, scarpatina ai piedi della scarpata principale (WPT PB171). In primo piano un blocco calcareo distaccatosi dal versante.

Figure 36 Bazzano Fault, scarplet at the foot of the main scarp (WPT PB171). In the foreground a limestone block detached from the slope.

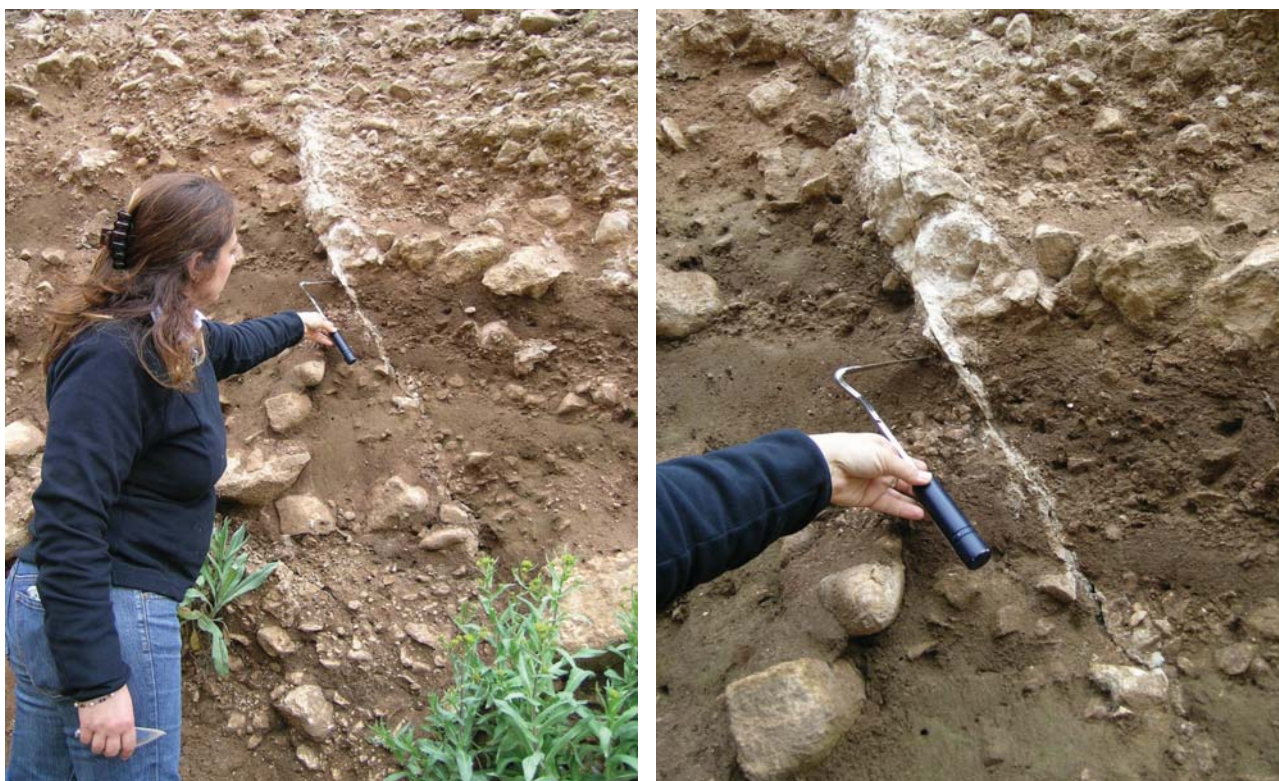
Figura 44 Dettaglio delle fratture con riempimento di carbonato di calcio (WPT CB61, 42.3047/13.4820).
Figure 44 Fissures with filling of calcium carbonate (WPT CB61, 42.3047/13.4820).

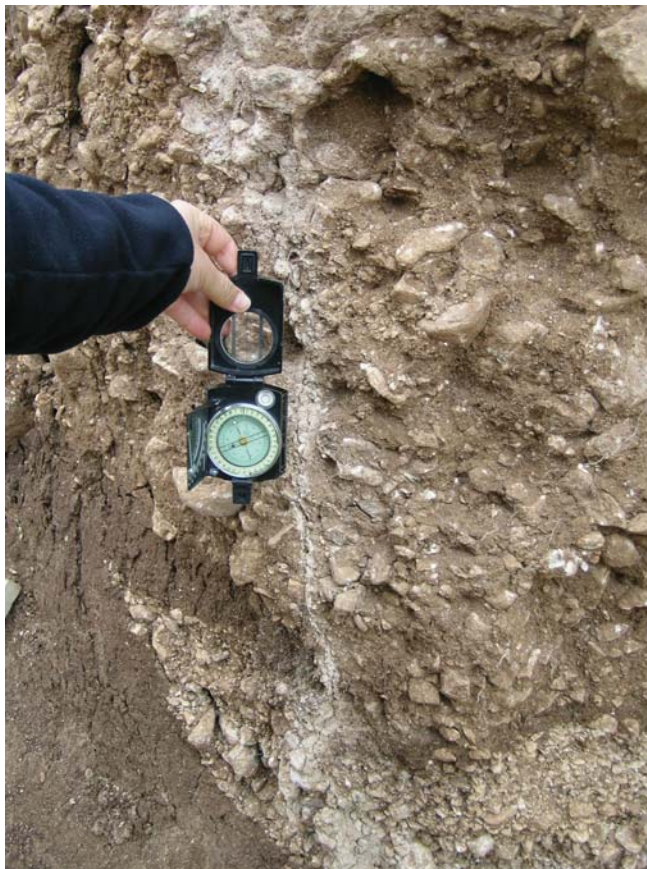
Figura 45 Dettaglio della frattura con indizi di riapertura.
Figure 45 Detail of the fissure with evidence of reactivation.

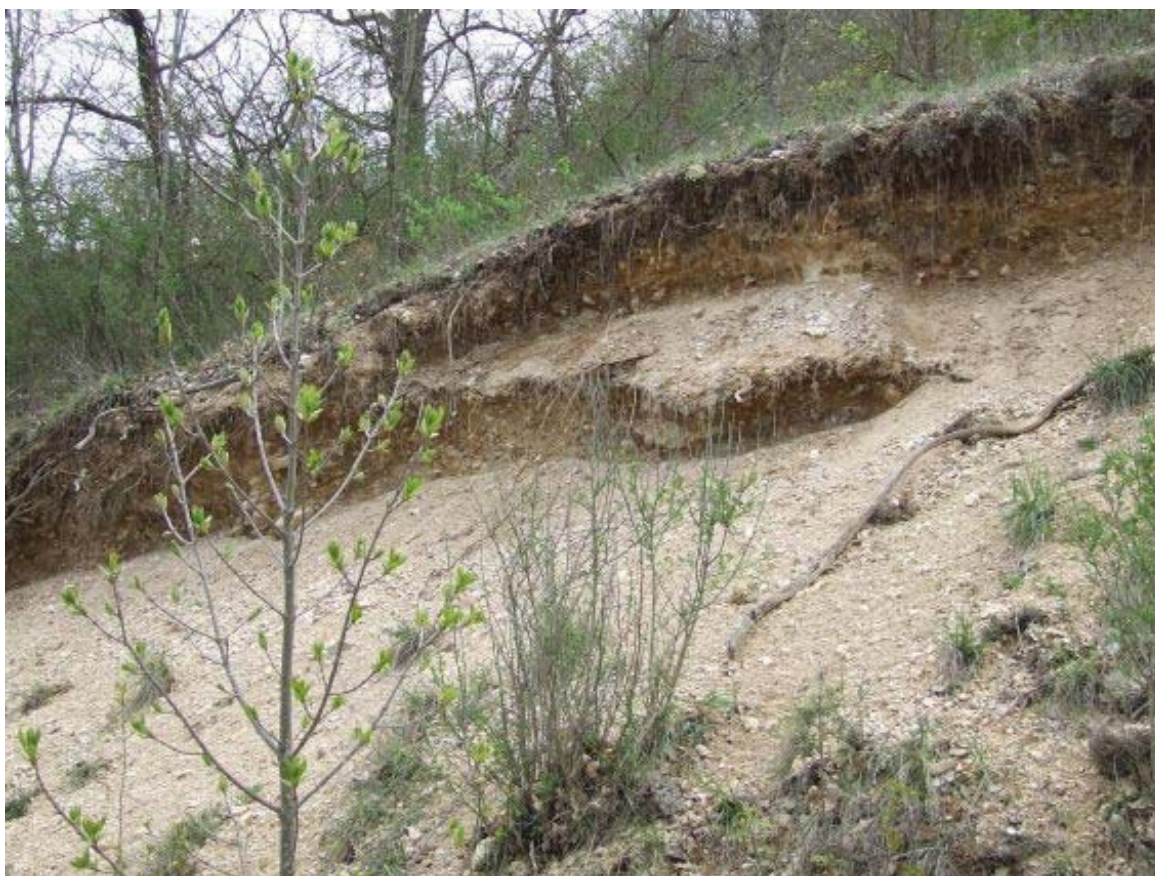
Figura 46 Dettaglio della scarpata raddoppiata, direzione N40W, NE immergente, con rigetto max di ~60 cm (WPT RN13, 42.2899/13.4914).

Figure 46 Detail of the N40W-trending, NE-dipping scarp with a maximum throw of ~60 cm (WPT RN13, 42.2899/13.4914).

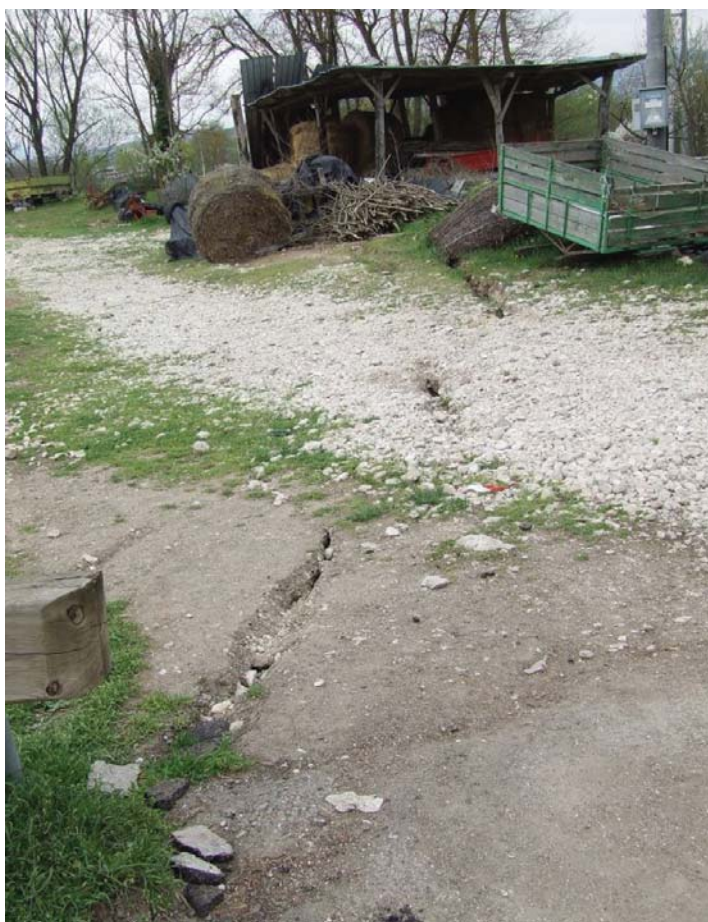
Figura 50 Fratture in sponda sinistra del Fiume Aterno, nei pressi di Onna (WPT RN7, 42.3244/13.4773; WPT MT4, 42.3244/13.4779).

Figure 50 Fractures on the left bank of the river Aterno, close to the village of Onna (WPT RN7, 42.3244/13.4773; WPT MT4, 42.3244/13.4779).

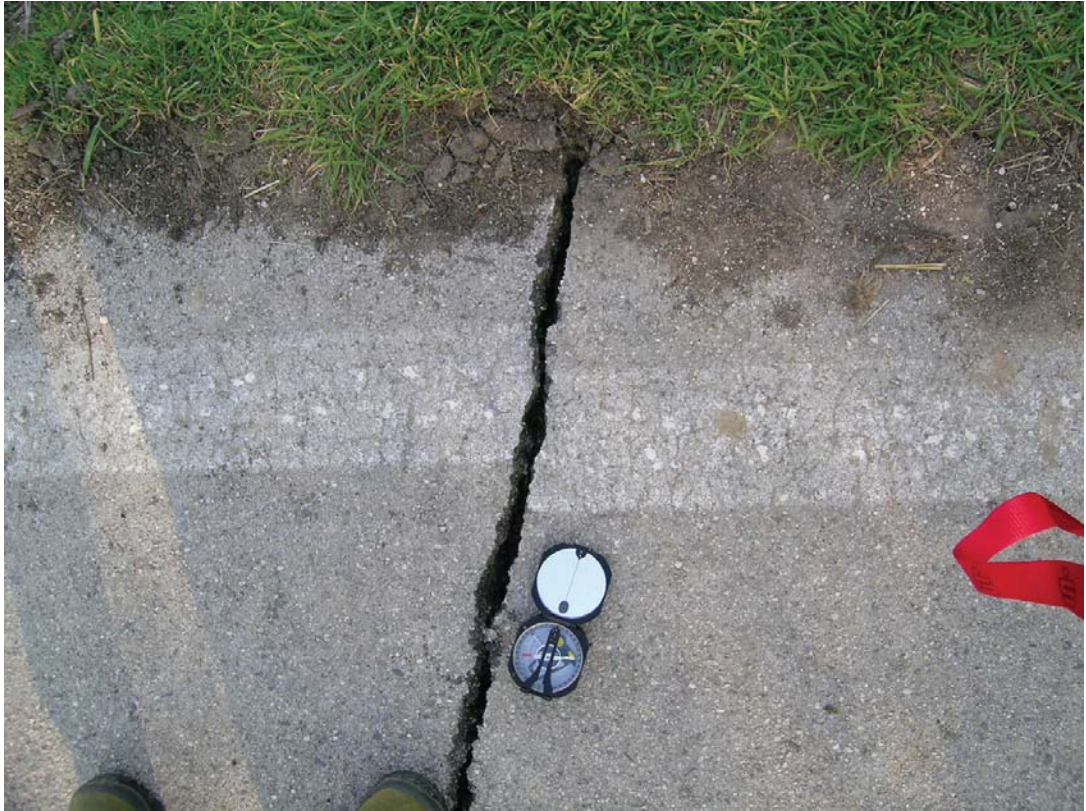
Figura 54 Frattura con dislocazione orizzontale nel manto stradale (WPT MT4, 42.3244/13.4779).
Figure 54 Fracture with horizontal displacement in the road pavement (WPT MT4, 42.3244/13.4779).

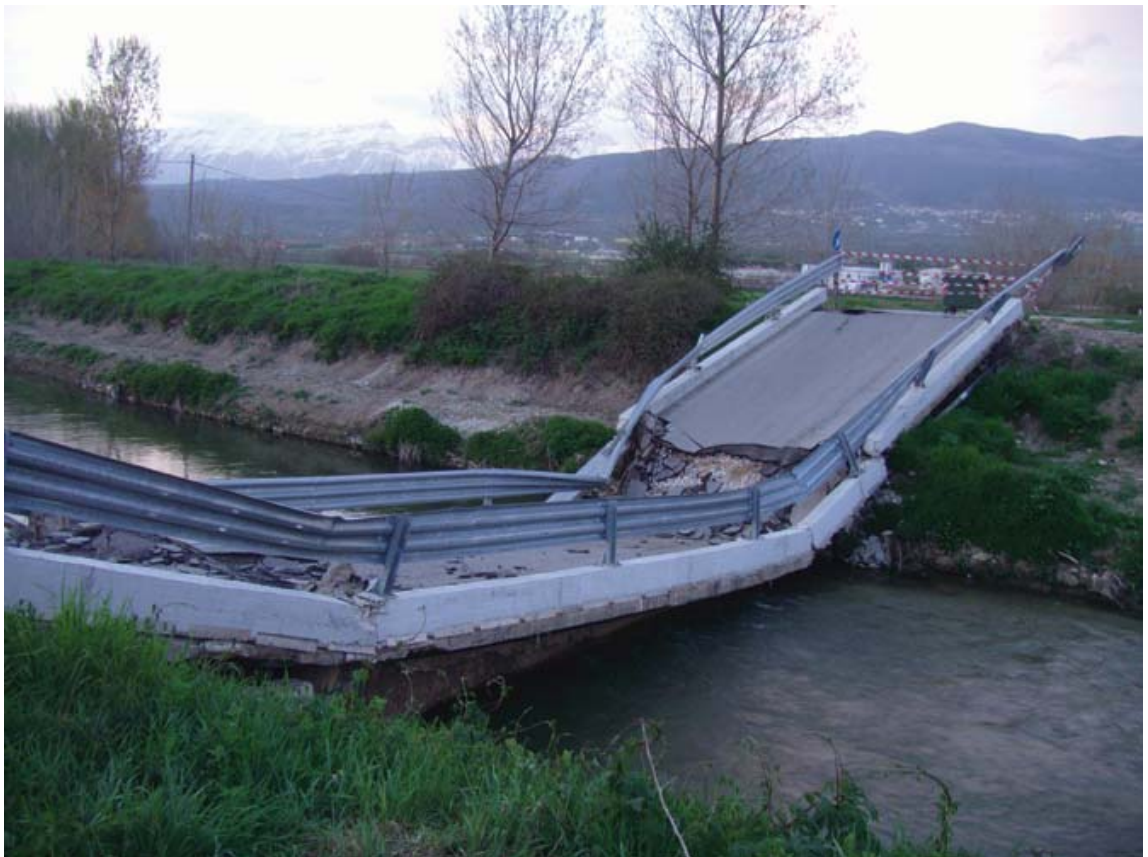
Figura 55 Ponte crollato sul Fiume Aterno, WPT CB63, 42.3039/13.5029).
Figure 55 Collapsed bridge over the river Aterno, WPT CB63, 42.3039/13.5029).

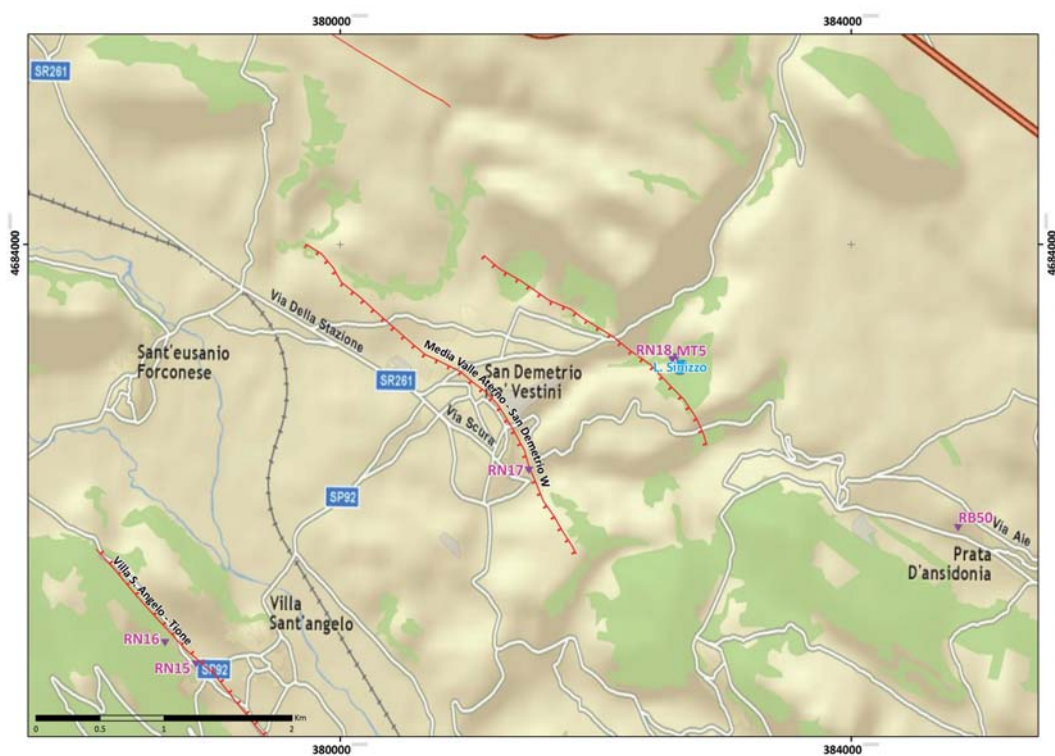
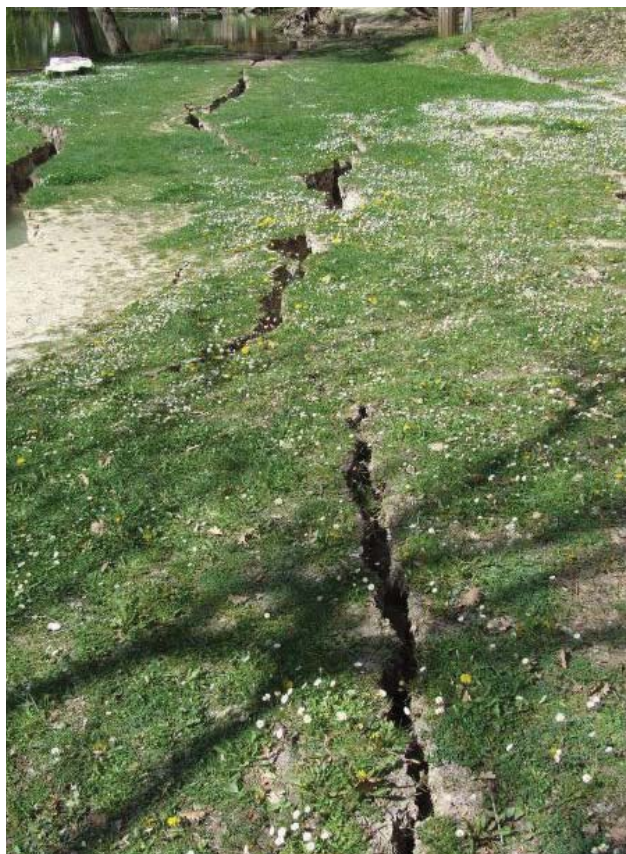
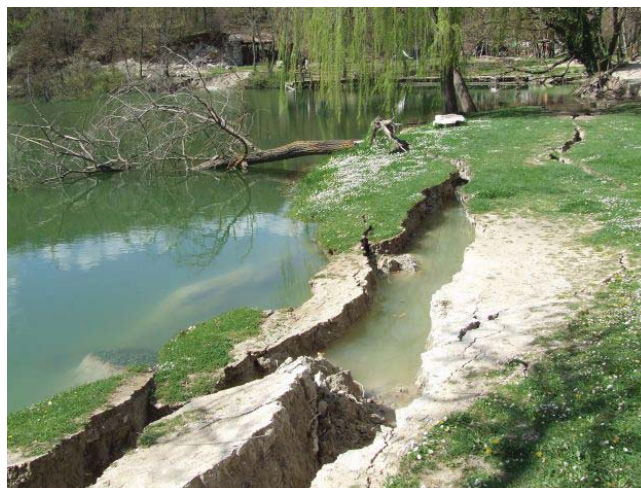
lungo fratture. In particolare sul bordo settentrionale sono presenti fratture beanti fino ad una larghezza massima di 2 m circa e profonde fino a circa 1.5 m (Figure 56 e 57).

Figure 56 e 57 Fratture beanti sul bordo settentrionale del lago Sinizzo, WPT MT5 42.2913/13.5760.
 Figures 56 and 57 Open failures on the northern bank of the Sinizzo lake, WPT MT5 42.2913/13.5760

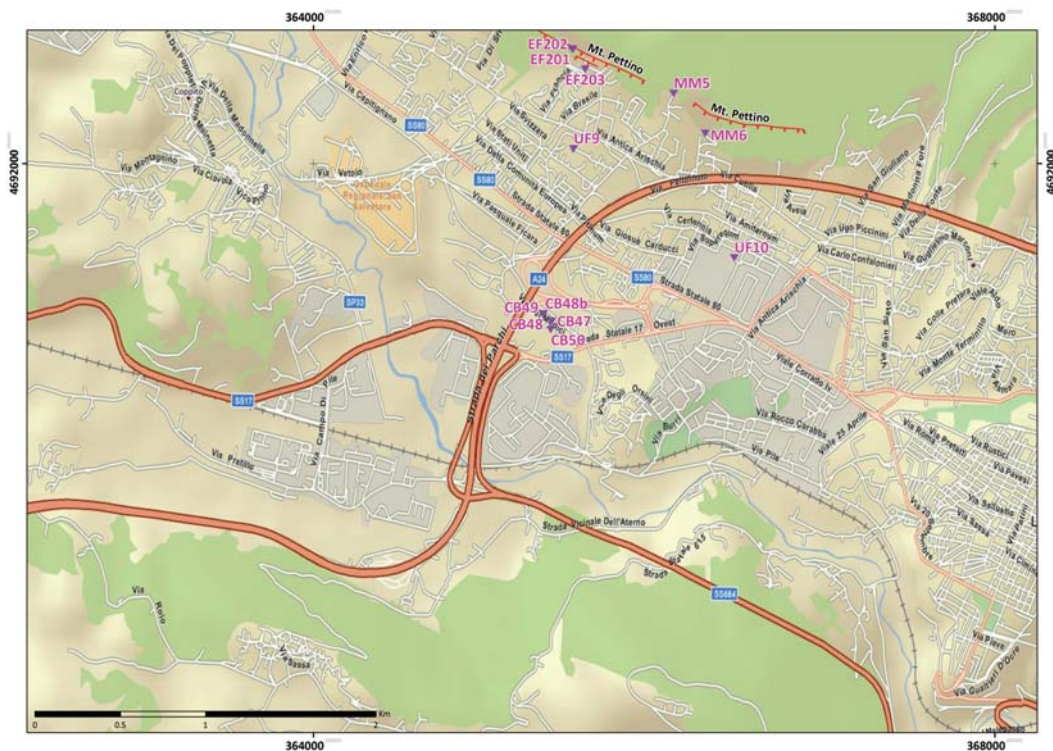
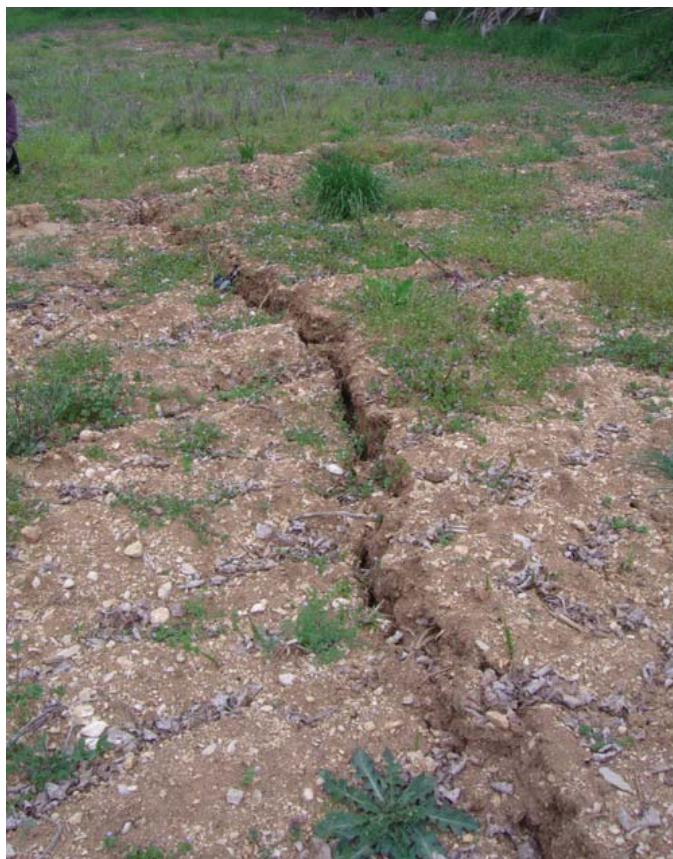
CB49, CB50), rigetto di tipo diretto e verso il torrente (Figura 58). Le fratture osservate proseguono anche sulla strada con direzione N160.

Figura 58 Fratture prospicienti il Torrente Vetoio, WPT da CB47 a CB50 (42.3603/13,3655; 42.3599/13,3655).
Figure 58 Ruptures near the Vetoio stream, WPT from CB47 to CB50 (42.3603/13,3655; 42.3599/13,3655).

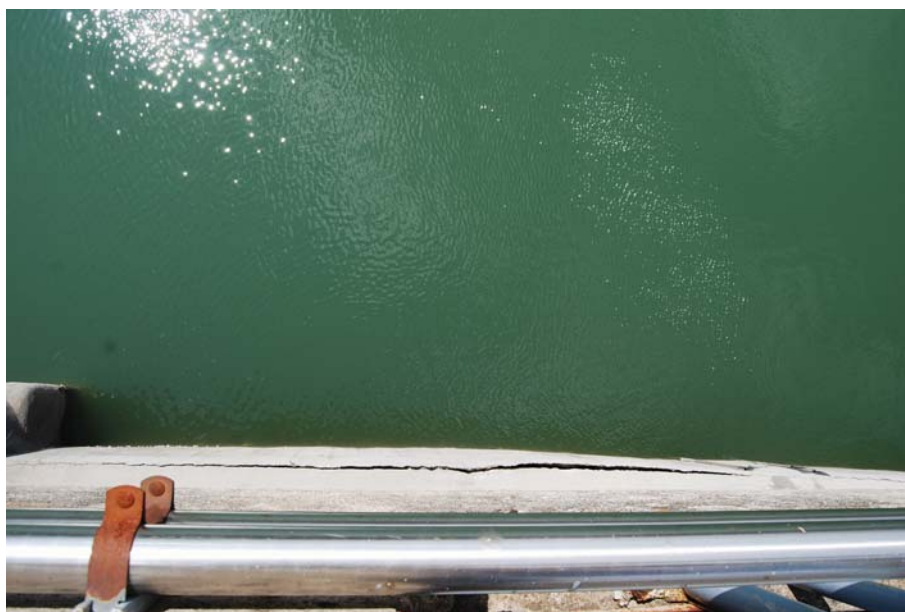
Figura 60 Diga del Lago Provvidenza: frattura sullo sfioratore.
Figure 60 Fracture in the inner side of the dam of the Provvidenza lake.

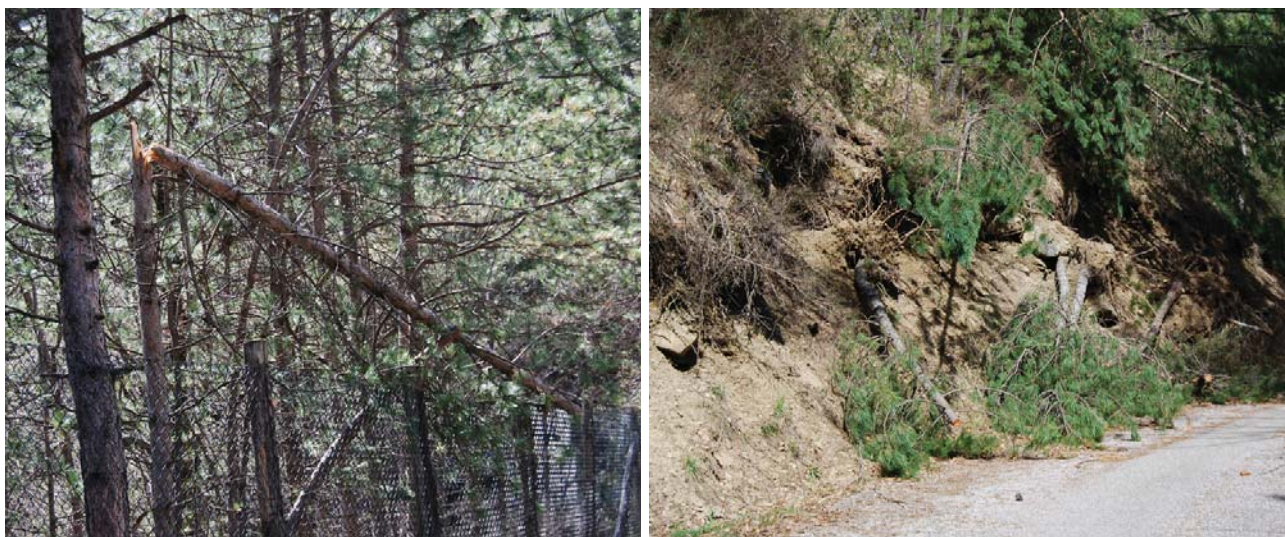
Figura 67 Strada che collega il lago di Campotosto al paese di Capitignano: alberi spezzati e sradicati.
Figure 67 Broken and uprooted trees on the road between Campotosto lake and Capitignano.
