Rilievi geologici nell'area
epicentrale della sequenza
sismica dell'Aquilano
del 6 aprile 2009

Field geological survey in the epicentral area of the Abruzzi (central Italy) seismic sequence of April 6th, 2009

EMERGEO Working Group:

Rilievi geologici di terreno effettuati nell'area epicentrale della sequenza sismica dell'Aquilano del 6 aprile 2009

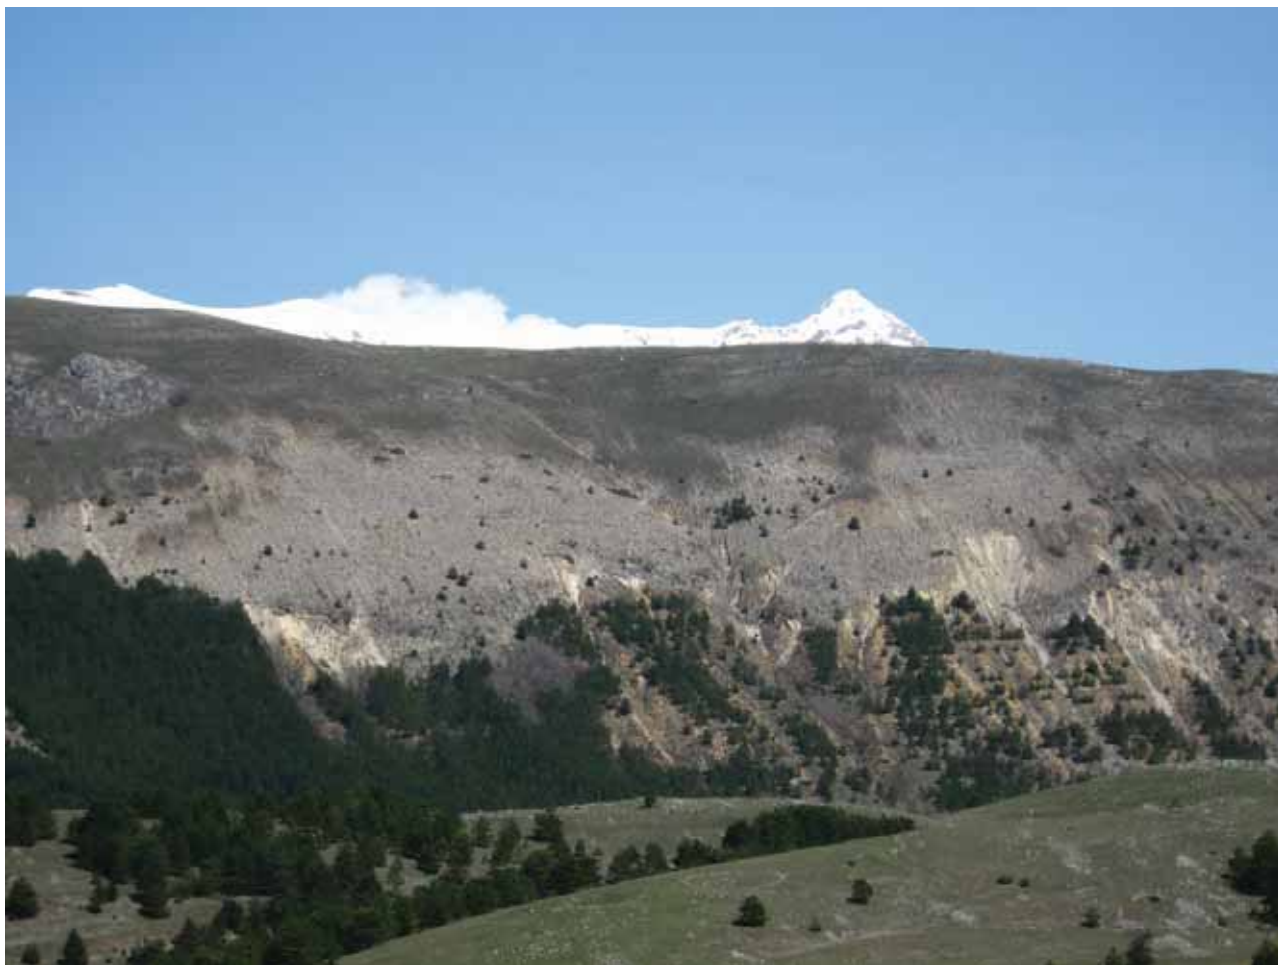
Panoramica della faglia vista da Sud
The Monte Stabiata Fault (view from the South)

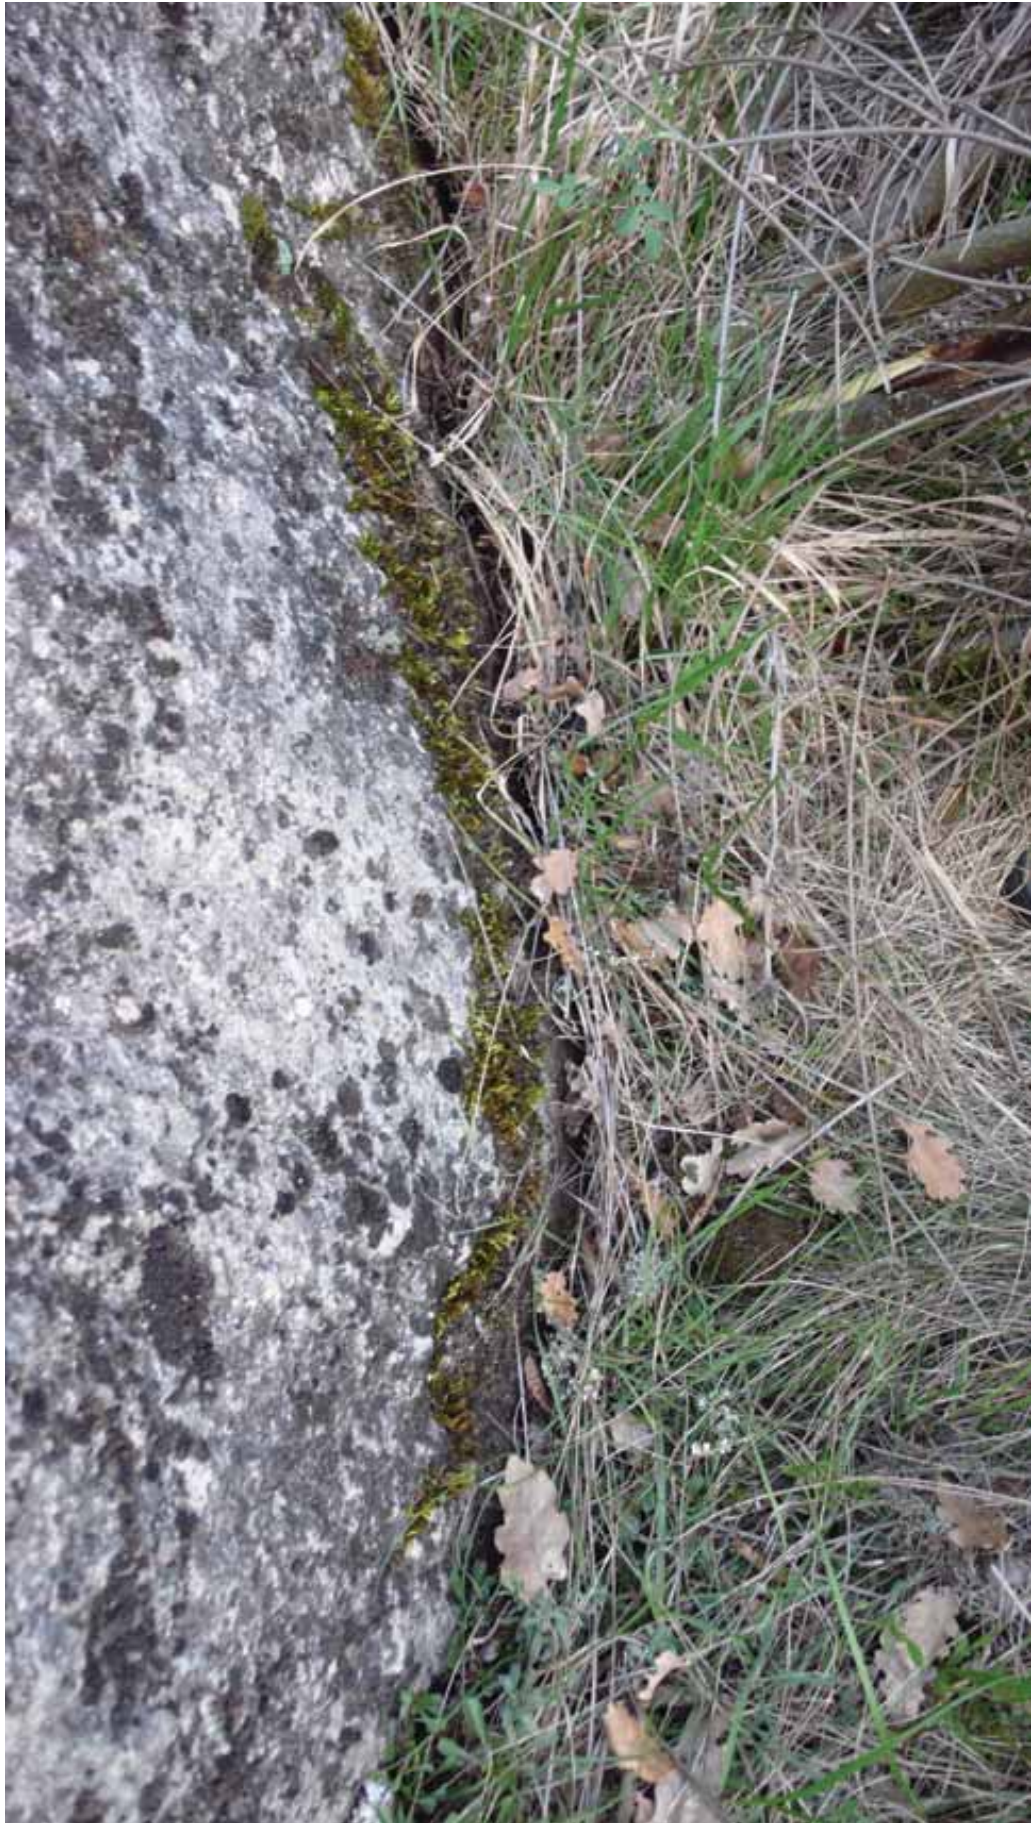
Collebrincioni, scollamento del suolo
Soil detachment near Collebrincioni

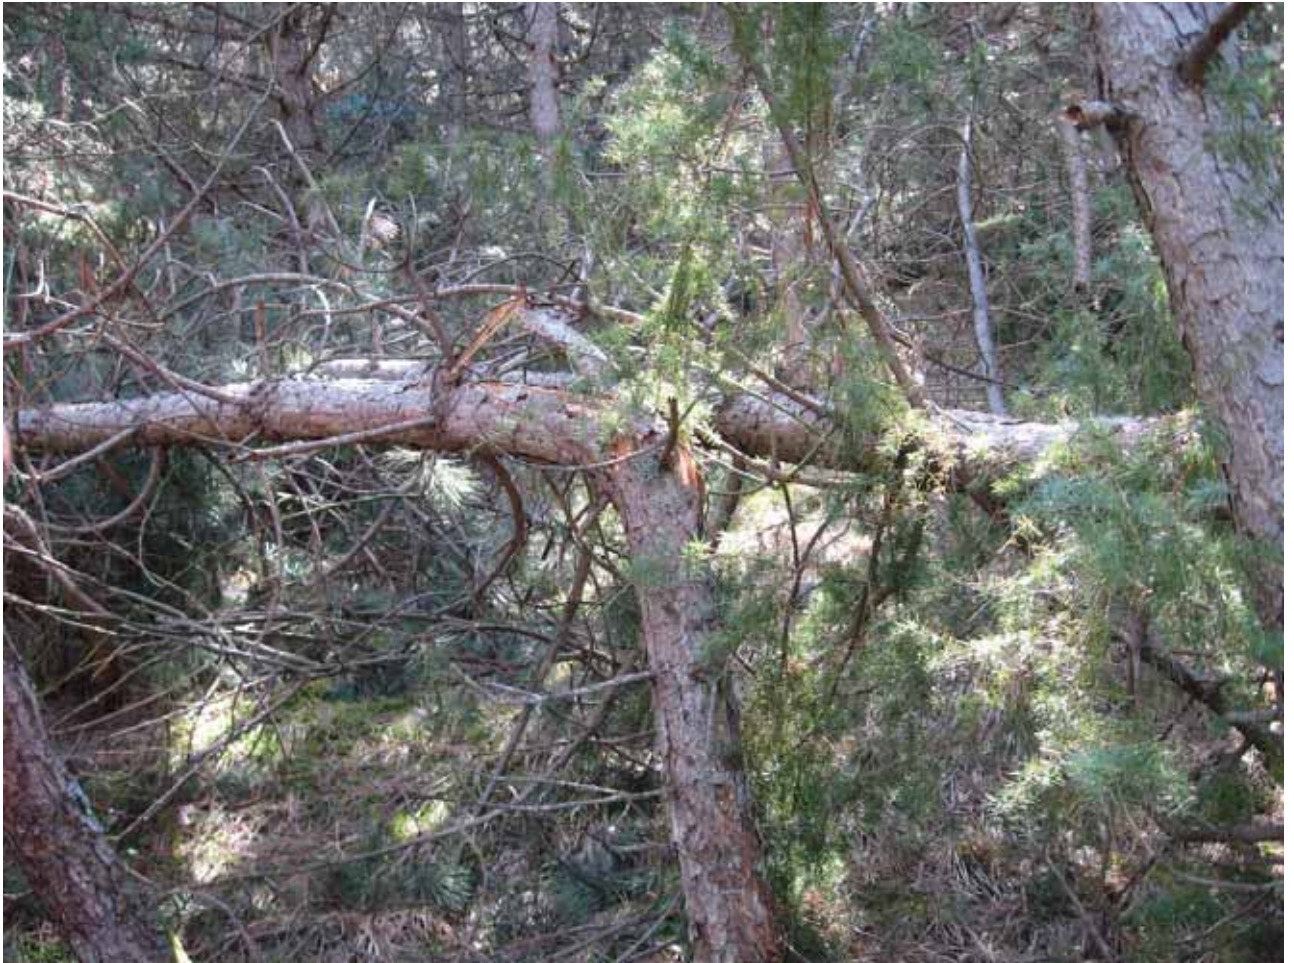
Alberi spezzati fra Arischia e Collebrincioni
Broken trees between Arischia and Colebrincioni

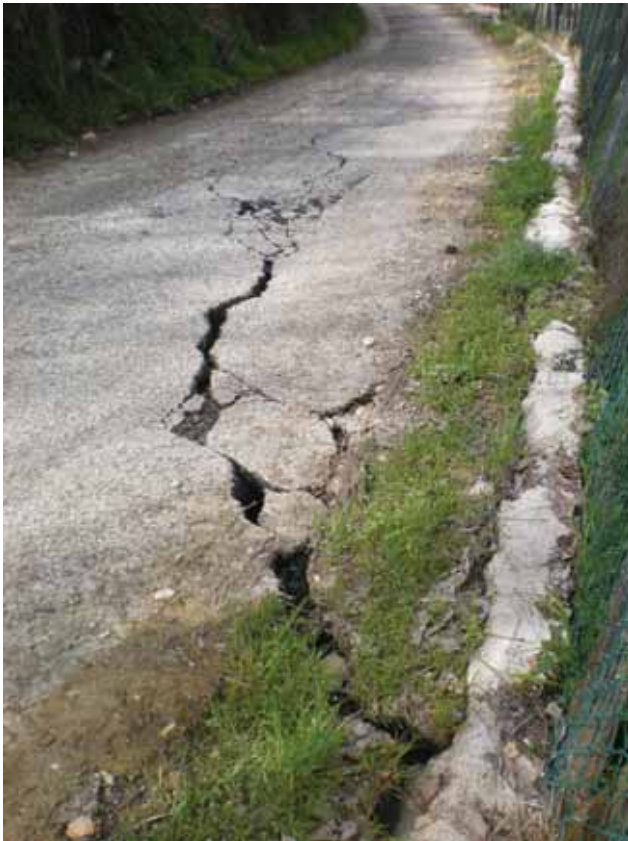
Bagno Grande, frattura su asfalto
Bagno Grande, break in the paved road

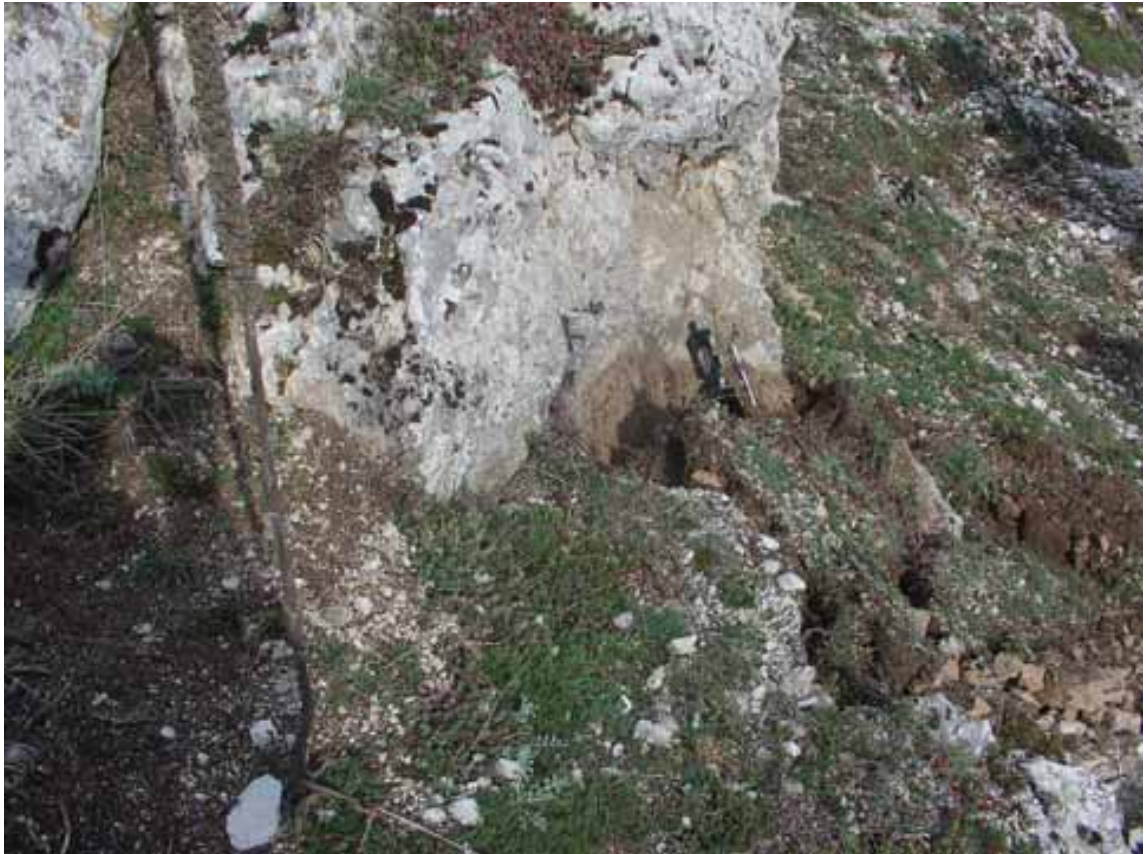
Dissesto nel detrito di versante
Failure in the debris

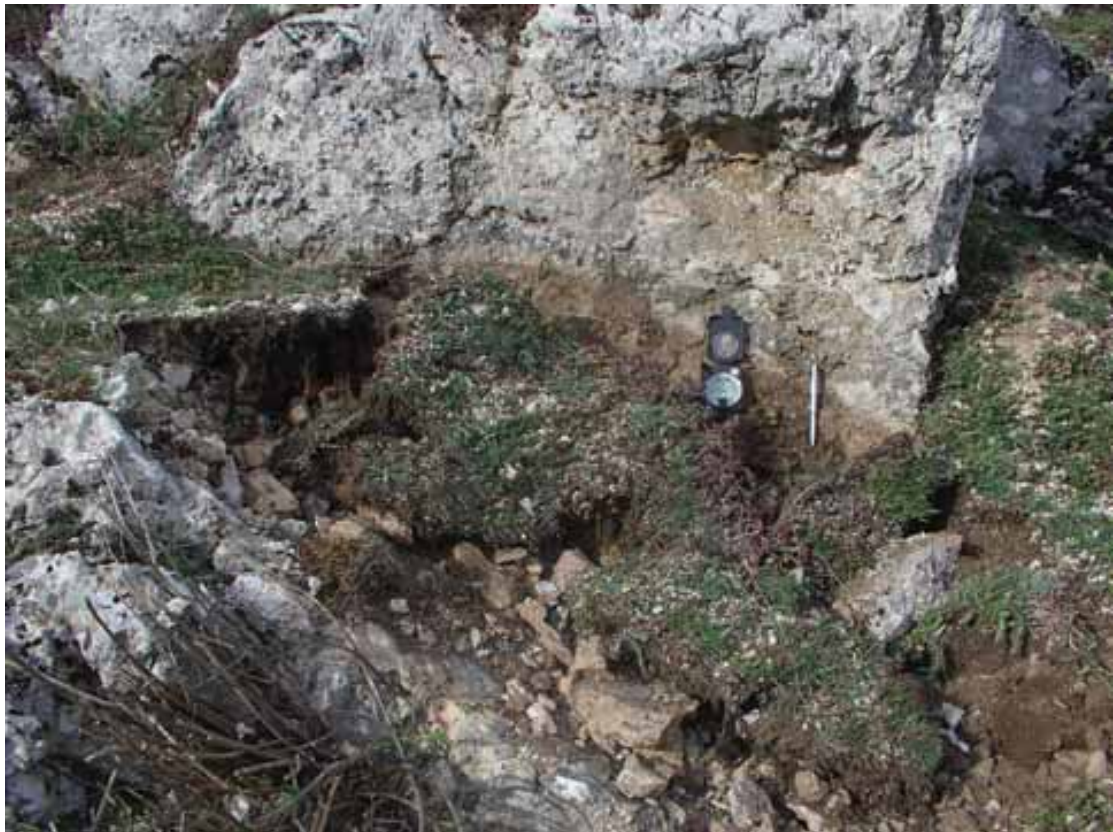
Dissesto nel detrito di versante
Failure in the debris

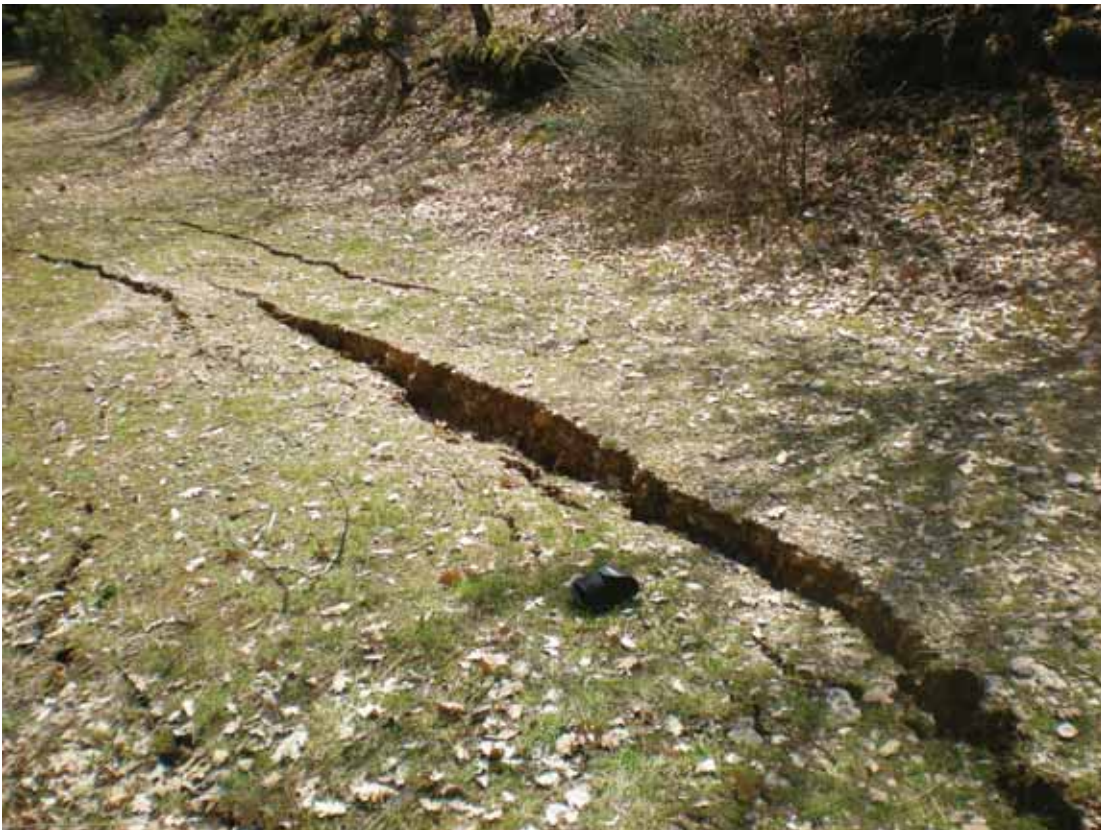
Pianola, fratture beanti nel terreno
Pianola, open cracks in the ground

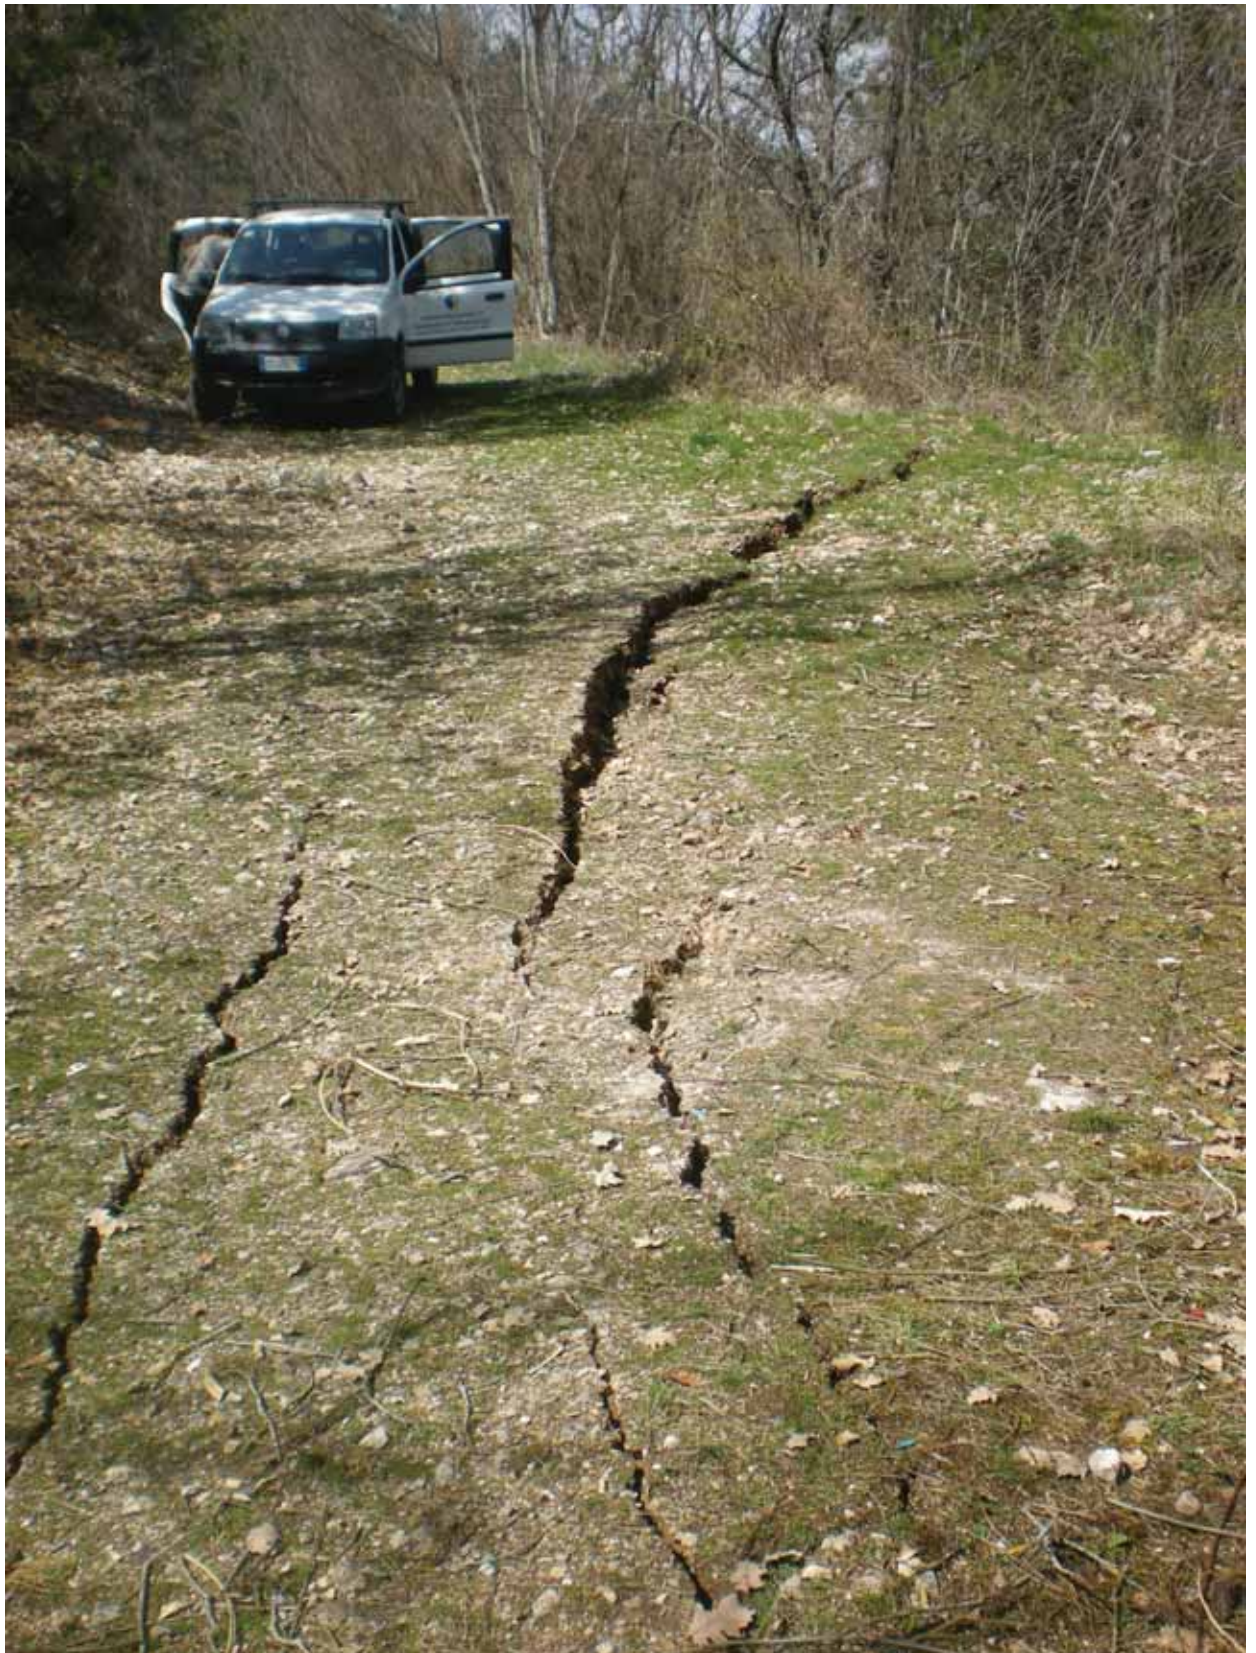
Pianola, fratture beanti nel terreno
Pianola, open cracks in the ground

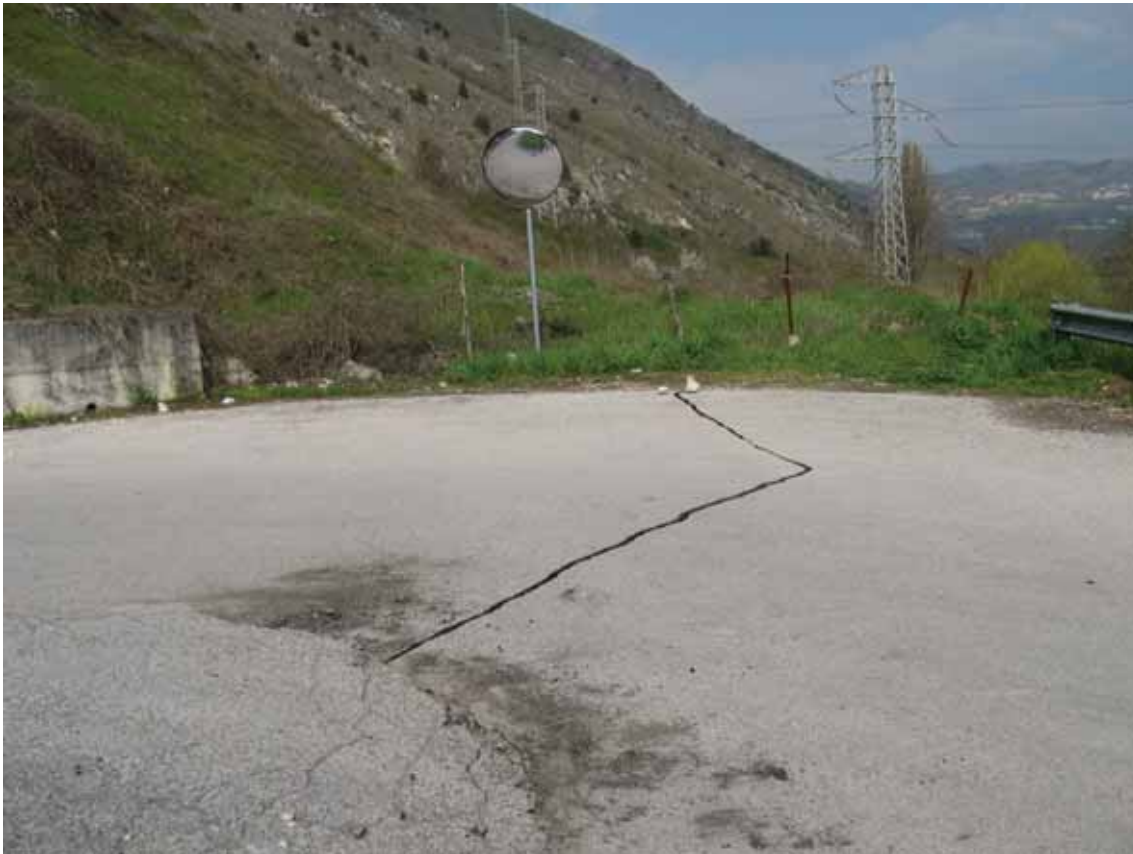
Frattura sulla strada per Bazzano
Fracture on the road to Bazzano

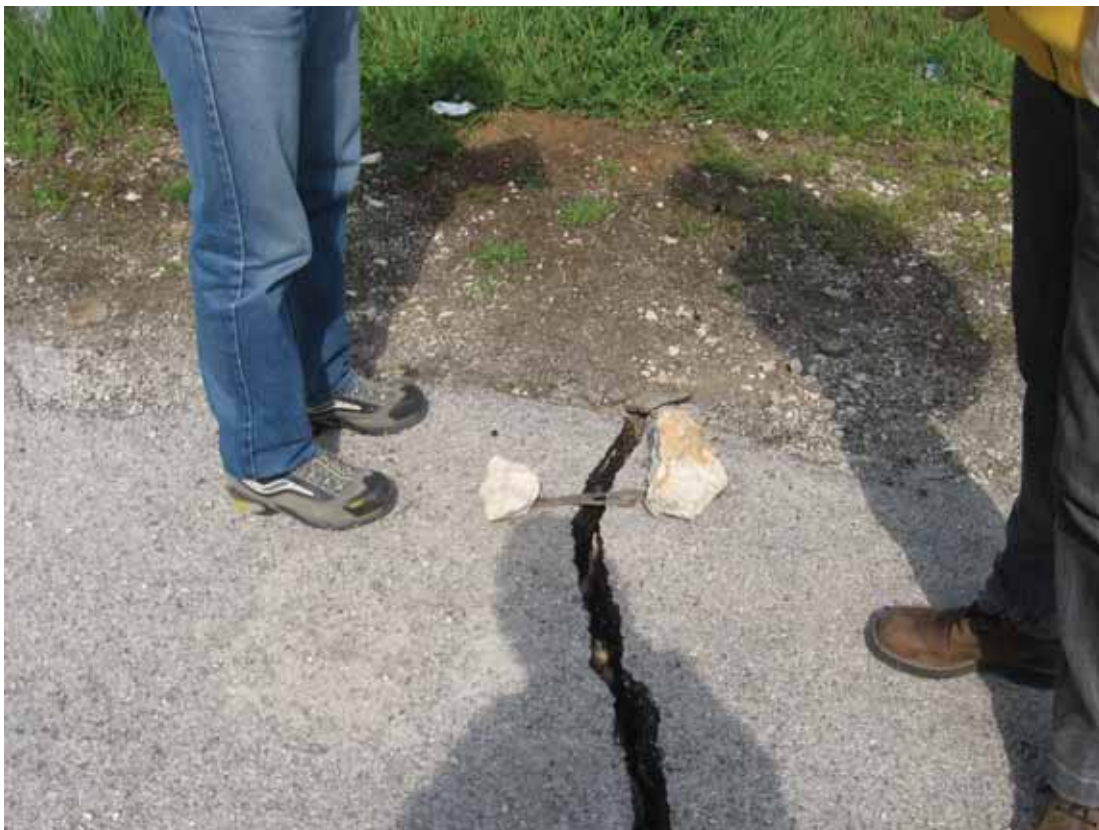
Frattura sulla strada per Bazzano
Fracture on the road to Bazzano

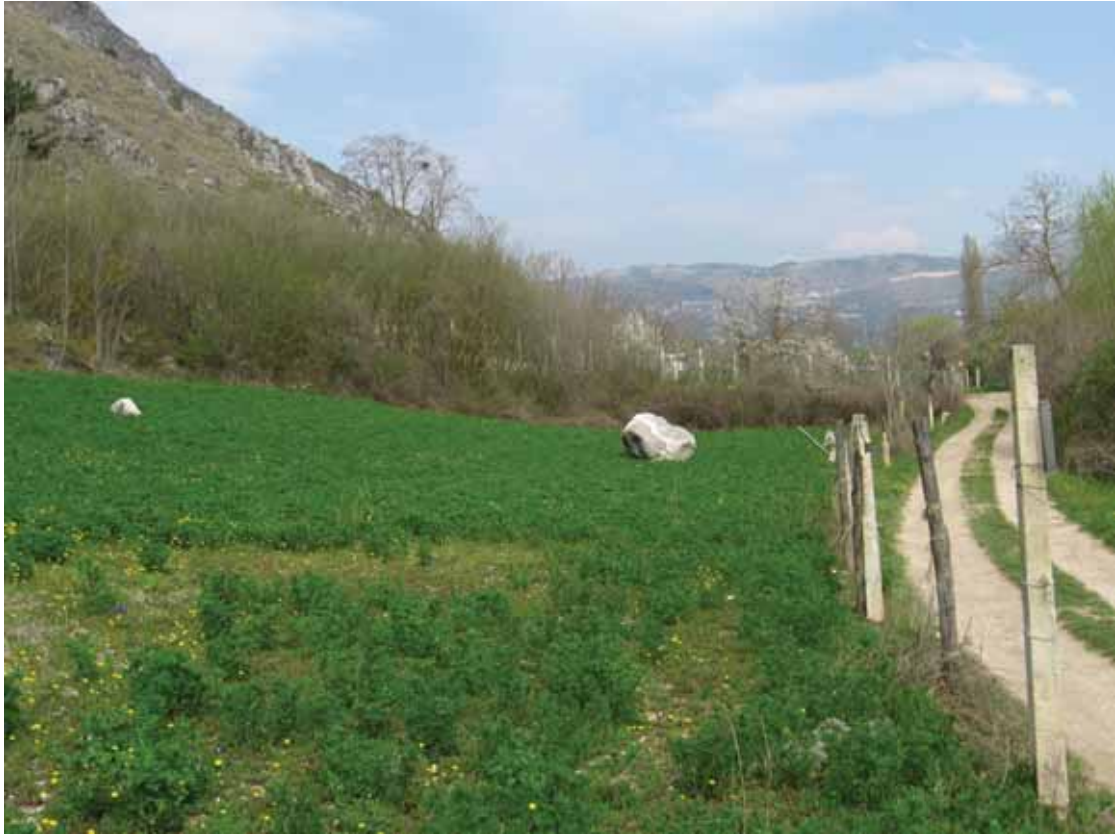
Monte di Bazzano, blocco franato
Monte di Bazzano, rock fall

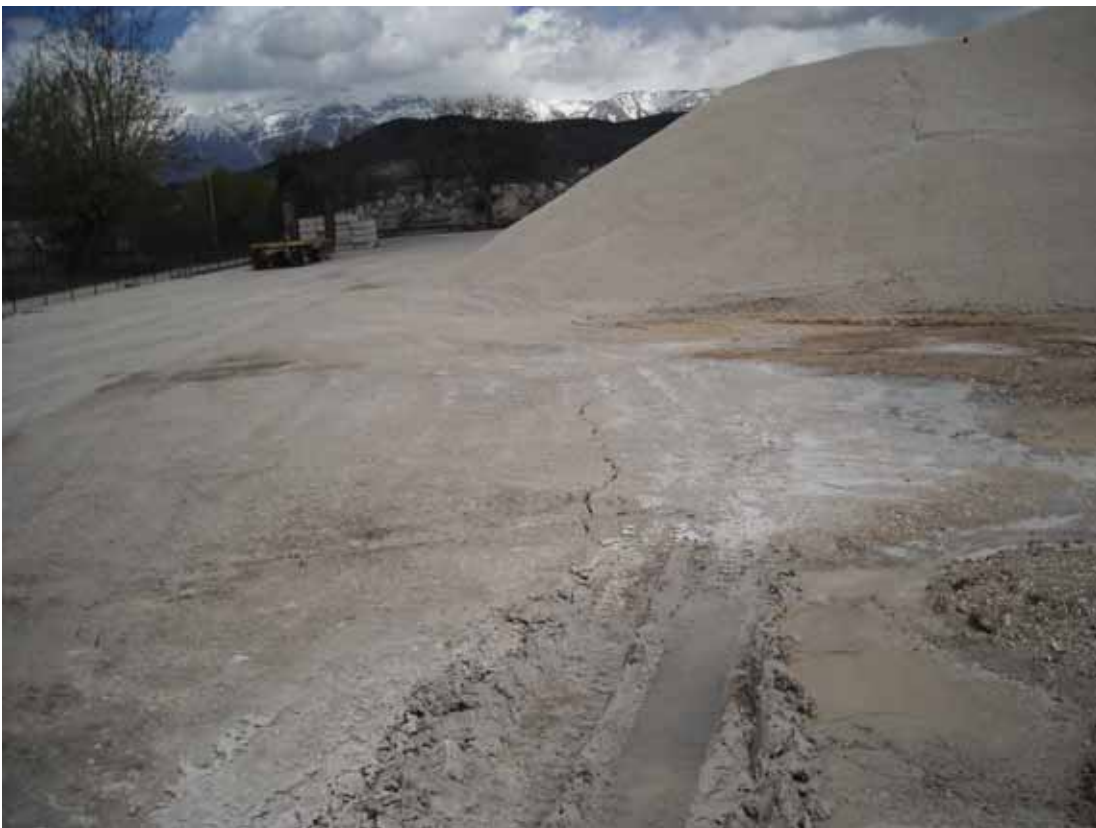
Fratture nella cava della zona industriale di Bazzano
Fractures in a quarry near the industrial zone of Bazzano

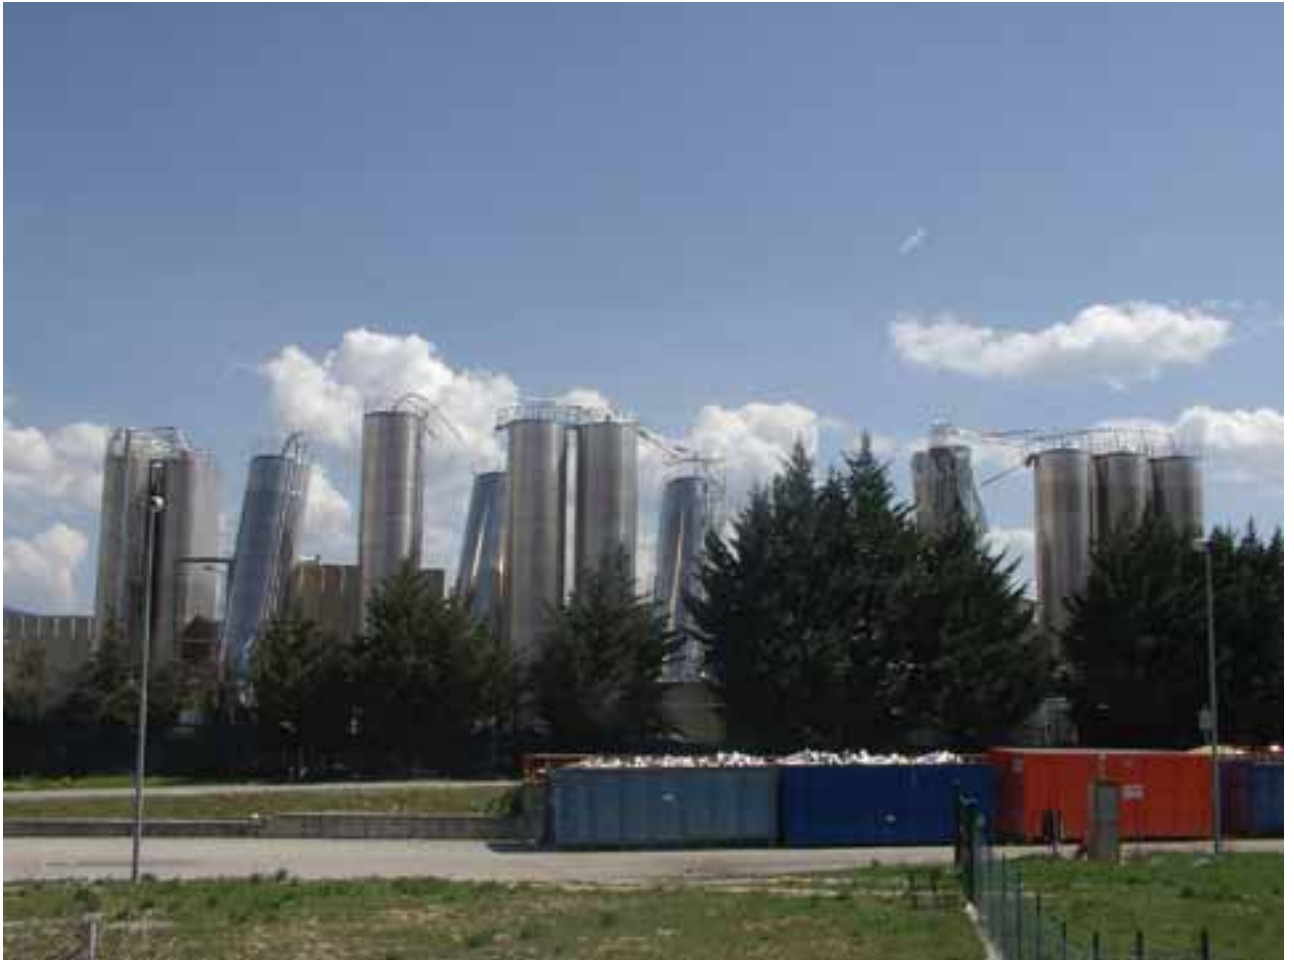
Silos deformati nella zona industriale di Bazzano
Deformed silos in the industrial zone of Bazzano

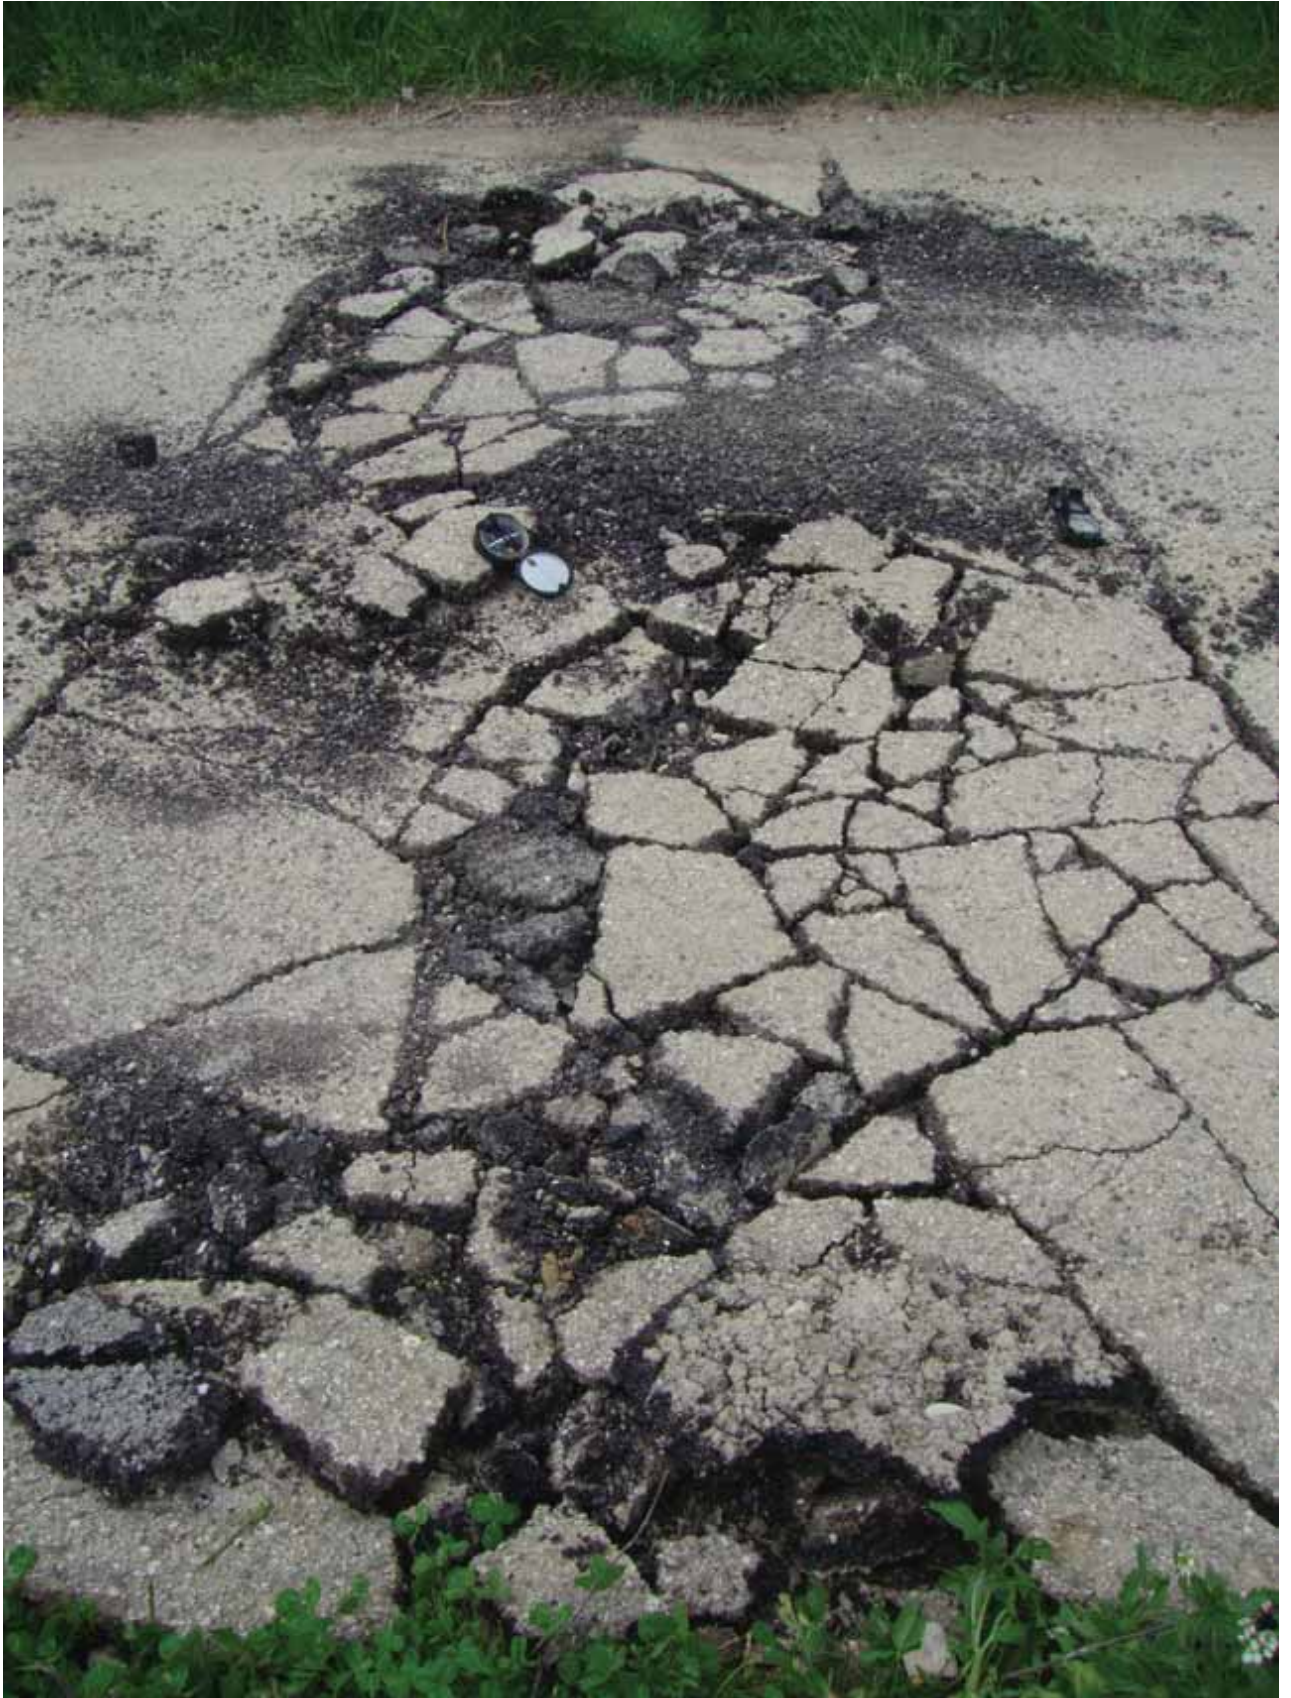
Fossa, frattura su asfalto
Fossa, rupture on paved road

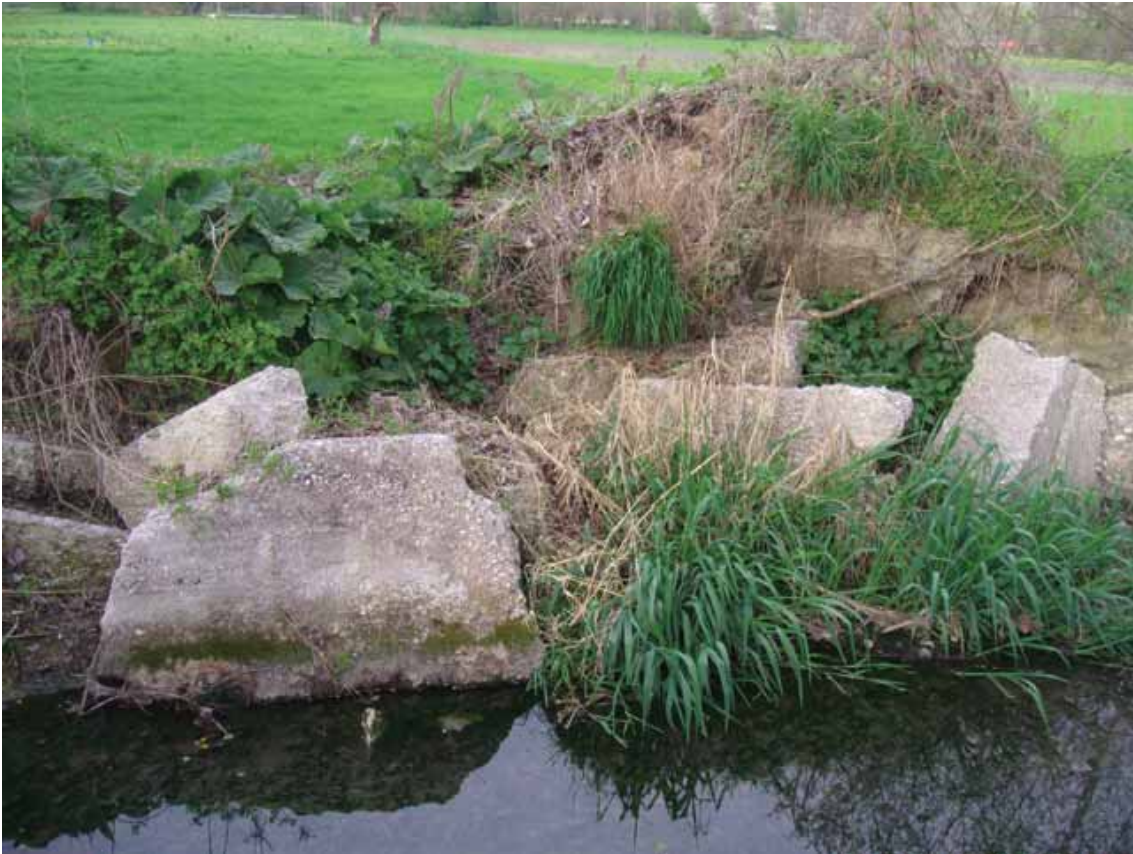
Fossa, rottura su canalizzazione
Fossa, breaks in a water ditch

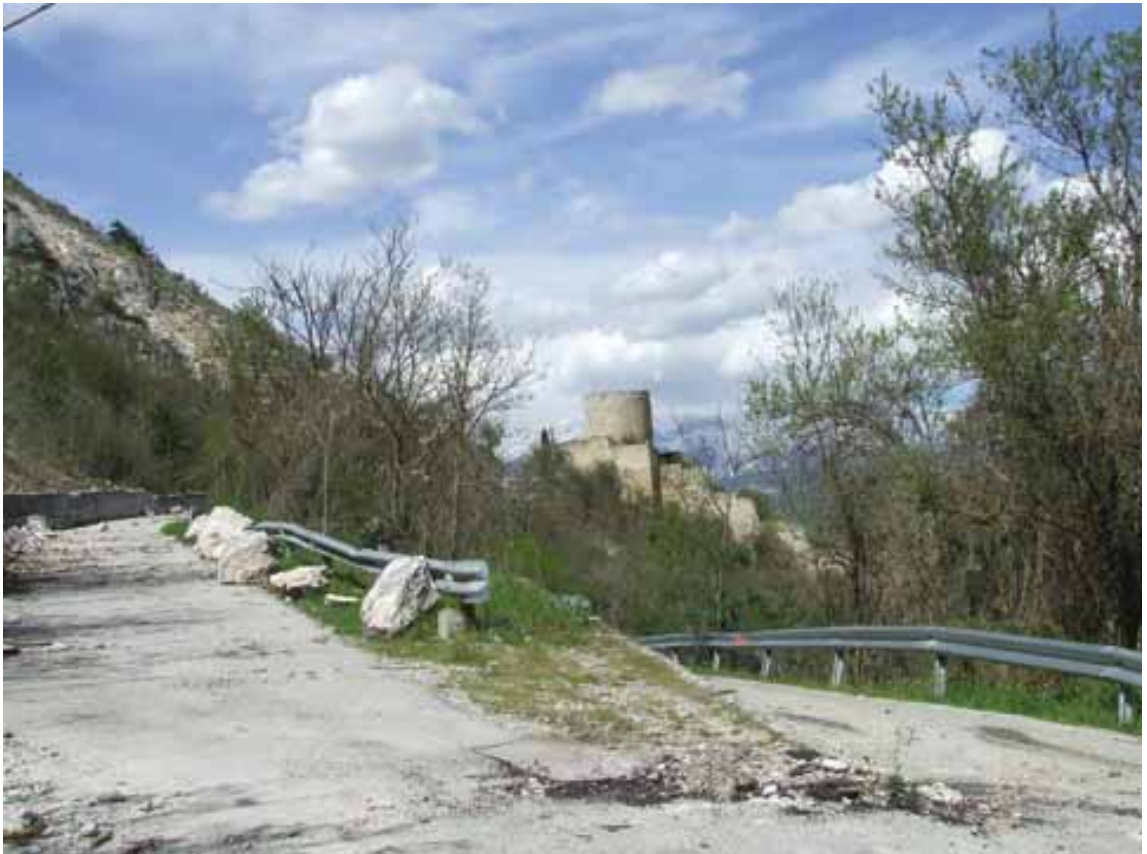
Fossa, blocchi crollati e rotture su asfalto
Fossa, mass fall and ruptures on paved road

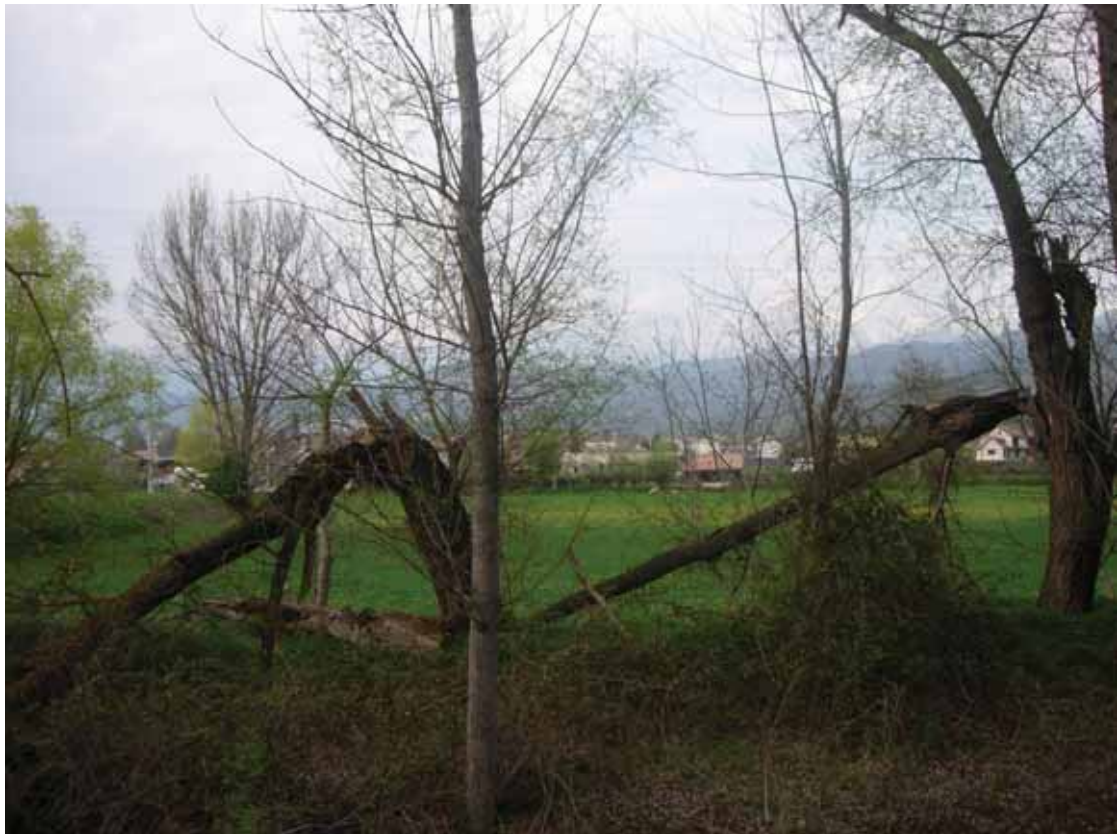
Onna, alberi spezzati
Onna, broken trees

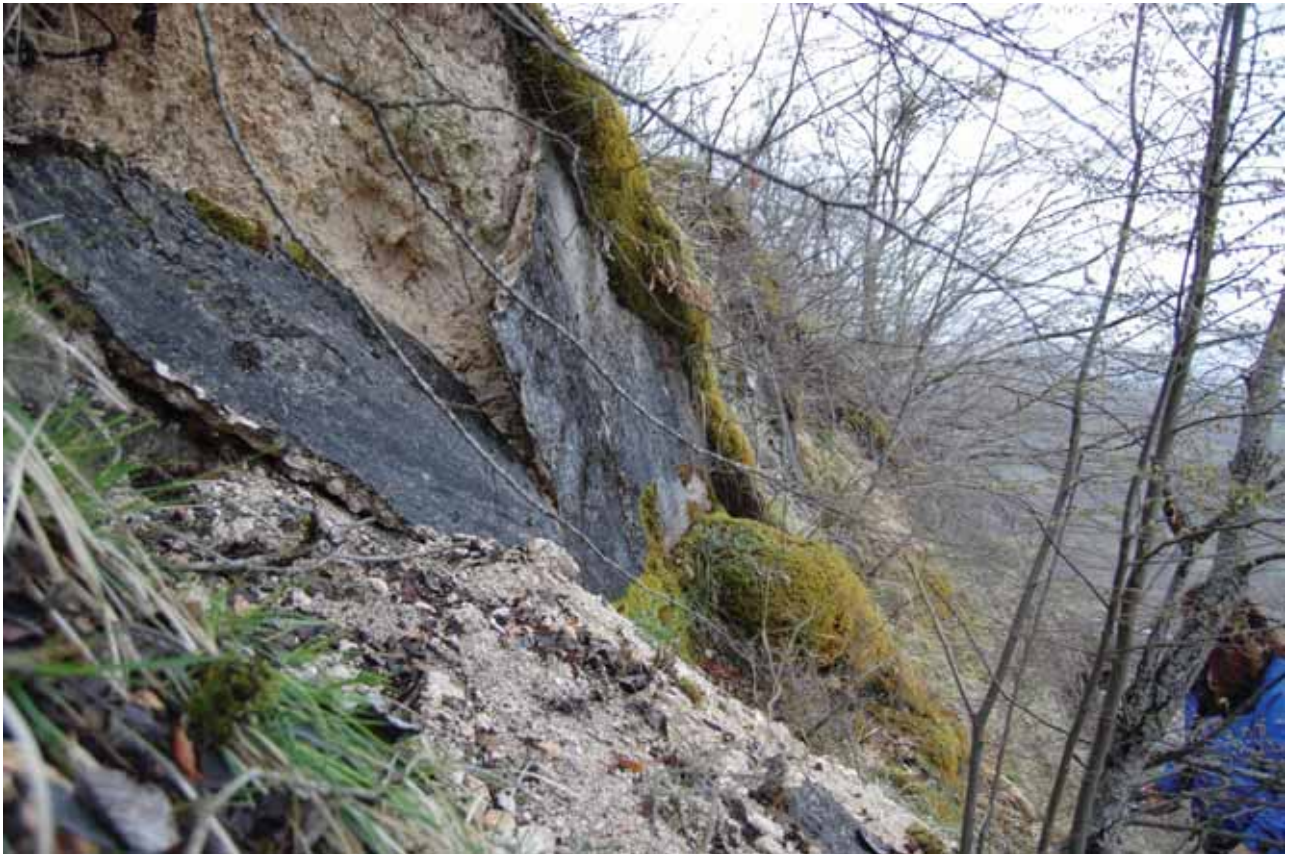
Crollo parziale di specchio di faglia fra S. Martino d'Ocre e Rocca di Cambio
Partial collapse of the fault plane
