## 莫拉克重大崩塌災害歷程探討

陳聯光<sup>[1]</sup> 游繁結<sup>[2]</sup> 劉格非<sup>[3]</sup> 林聖琪<sup>[1]</sup> 柯明淳<sup>[1]</sup>

## Landslide Investigation from Typhoon Morakot

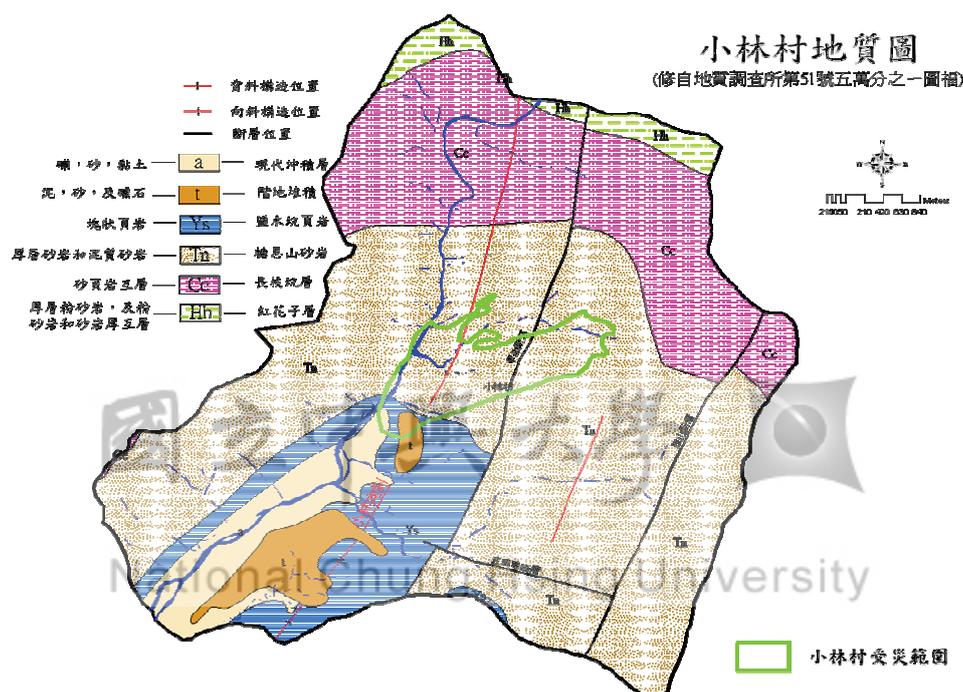
由經濟部中央地質調查所五萬分之一地質圖顯示(圖4),小林村座落於河階之現代沖積層,地質構造位於甲仙斷層、五里埔斷層、小林向斜,為鹽水坑頁岩區,岩性以塊狀頁岩為主並含階地堆積之泥砂及礫石,岩層以砂岩、頁岩互層為主要;另由小林地層斷面(圖5)顯示,小林村屬向斜之順向坡側,獻肚山因旗山斷層以及甲仙斷層橫向通過。由地質資料顯示小林村受災處之上方,有斷層以及褶皺等地質構造通過,岩體較破碎且較易風化,且位於順向坡地形為地

圖4 小林村五萬分之一地質圖與崩塌區域

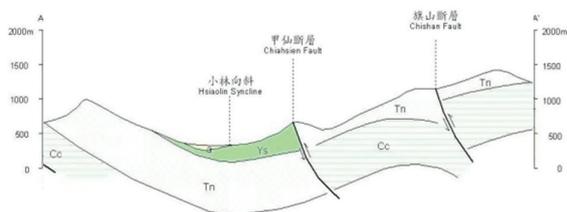
圖5 小林村地層剖面示意圖(修改自中央地質調查所)

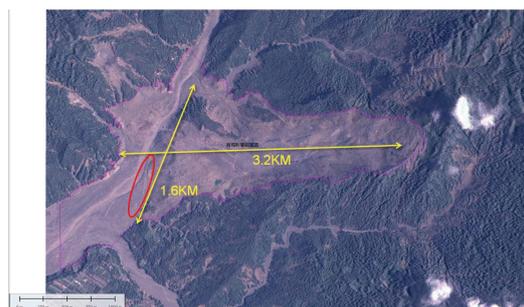
根據災害前後之影像分析結果顯示,小林村崩塌影響範圍由旗山溪左岸之崩塌頂點至下游堆積至旗山溪右岸之距離約為3.2公里,掩埋聚落處之寬度達1.6公里(圖6、圖7),如圖6中紫色線區域為崩塌災害影響範圍達350ha;災前之崩塌區位置由旗山溪左岸高程380公尺至崩塌頂點高程之1200公尺,崩塌水平距離約3000公尺,平均坡度約為27%(15°)。

圖6 小林村崩塌區災害後福衛二號衛星影像

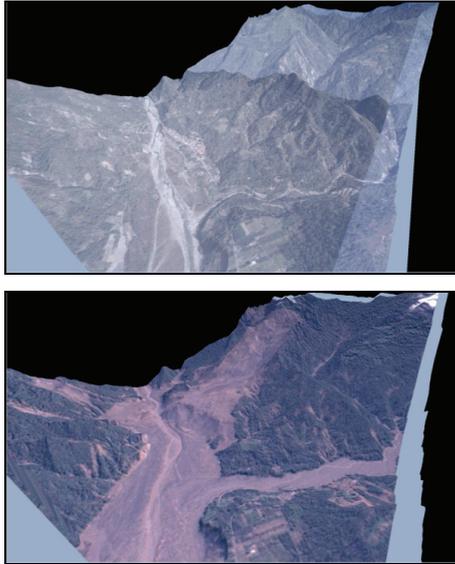
圖 7 小林村崩塌區災害前(上)後(下)3D 影像  
Fig.7 The before (top) and after (bottom) landslide 3D images of Xiaolin village

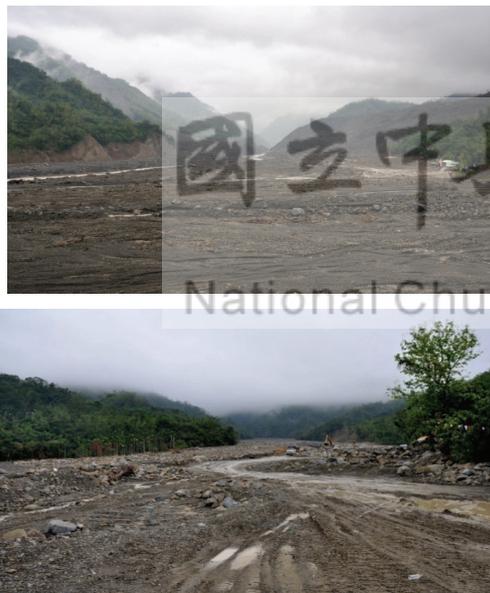
圖 8 小林村崩塌災後旗山溪河床狀況(上)向上游看  
(下)向下游看  
Fig.8 Xiaolin village landslide disaster photo looking upstream (top) and downstream (bottom)

由災後現地調查照片中顯示，位於河階之聚落原本超過 100 戶的房舍僅存位於下游端的一戶，其餘均遭土石掩埋或洪水流失，堆積的土石以風化崩積土石

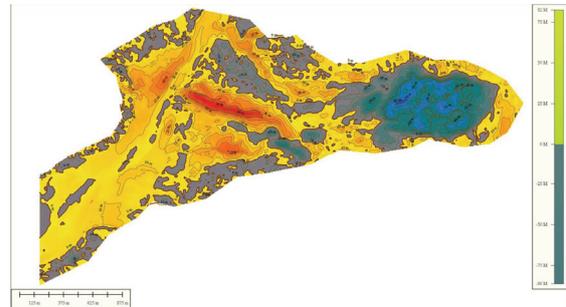
為主。由崩塌區災害前後之數值地形高程 DTM 分析得知(圖 9)，崩塌深度最深超過 80 公尺，平均崩塌深度約 11 公尺，堆積深度最高超過 70 公尺，平均堆積深度約 18 公尺，總崩塌土方量超過 2,500 萬立方公尺。

圖 9 小林村崩塌區地形變遷分佈  
Fig.9 The cut and fill analyzing for Xiaolin village landslide

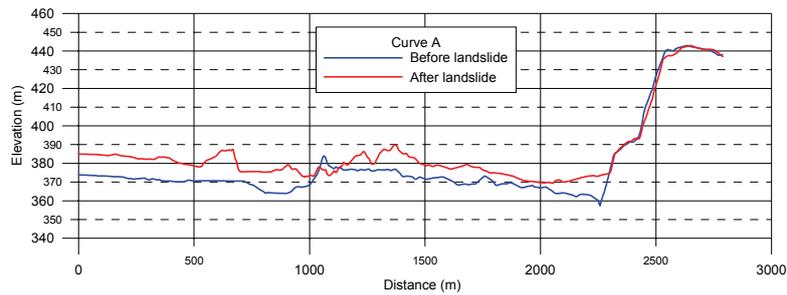
由剖面線 A0-A1 之災前災後高程分析結果顯示(圖 11)，楠峰橋上游旗山溪河床淤積平均上升約 10 公尺，旗山溪河階地聚落高程則由原來的 368-382 公尺、上升至 373-390 公尺，平均堆積深度超過 8 公尺，最高堆積深度達 13 公尺，另外於角埔溪谷口處河床高程最高亦抬升約 16 公尺。

圖 11 剖面線 A0-A1 之高程變遷分布

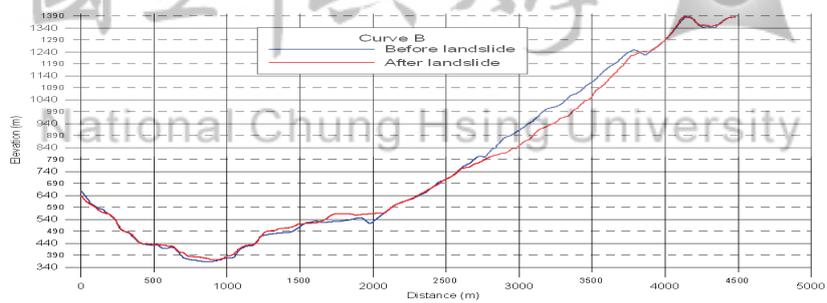
由剖面線 B0-B1 之災前災後高程分析結果顯示(圖 12)，旗山溪右岸之平均崩塌深度約為 10 公尺，最深超過 20 公尺，旗山溪河床橫斷面土砂淤積平均抬升超過 10 公尺，最高超過 19 公尺；而旗山溪左岸獻肚山的平均崩塌深度約為 40 公尺，最深超過 80 公尺，崩塌長度達 1200 公尺，崩塌區原始坡度約為 40.6%(22°)。

圖 12 剖面線 B0-B1 之高程變遷分布

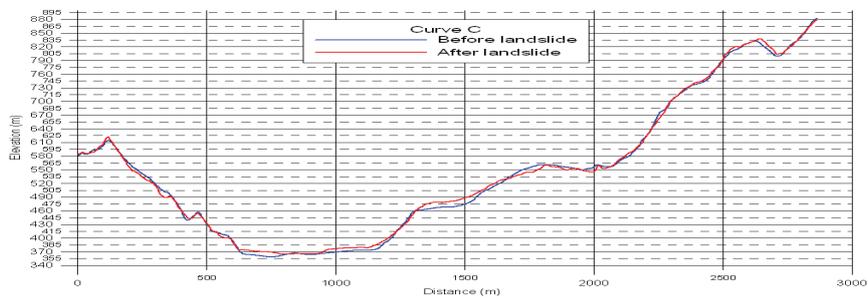
由剖面線 C0-C1 之災前災後高程分析結果顯示(圖 13)，旗山溪河床至河階之平均堆積高度約為 5 公尺，最深可達 10 公尺，坡面堆積平均約為 9 公尺。

圖 13 剖面線 C0-C1 之高程變遷分布

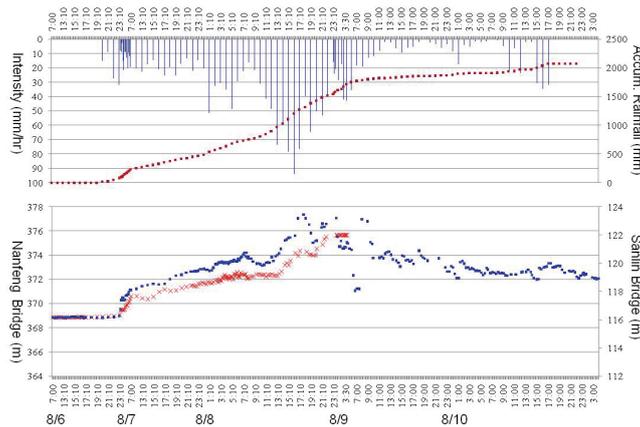
圖 16 上半部之柱狀圖為莫拉克颱風期間甲仙站時雨量分佈、上半部點線圖為累積雨量，根據甲仙雨量站統計莫拉克颱風期間 8 月 6 日至 8 月 10 日之雨量分析得知，於 8 月 8 日上午 12 時開始至 8 月 8 日 23 時連續 12 小時瞬時雨量超過 40mm，其中最大瞬時降雨強度最高達 94mm/hr，3 小時降雨達 249mm，6 小時降雨達 430mm，12 小時降雨達 718mm，24 小時達 1,077mm，48 小時達 1,601mm，各階段的降雨強度與累積降雨均超越甲仙站於 1951 年設站以來 58 年之歷史紀錄並佔排名首位，如此大強度的降雨與累積雨量亦為造成如此大規模的崩塌災害發生原因之一。

圖 16 莫拉克颱風侵台期間崩塌災害降雨歷線圖與水位變化(資料取自中央氣象局及水利署)  
**Fig.16 Combined records of rainfall and water levels for the landslide disaster (Data from CWB and WRA)**

圖 16 下半部為莫拉克颱風侵台期間旗山溪水位站之水位分佈圖，圖中紅色點線圖為位於小林崩塌上游處楠峰橋水位站水位資料，藍色點線為同一流域下游 27 公里外之杉林大橋水位站水位資料。由圖中得知約於 8 月 8 日 23 時楠峰橋水位達到 375.5m，並持續至 8 月 9 日 3:30 達到最高水位 375.7m，直到 6 時後水位資料停止。而下游之杉林大橋水位於 8 月 8 日 18:40 於連續強降雨後達最高水位 123.4m，另一洪峰則在 2:30 到達 123.2m，水位分別隨著降雨趨緩而下降，直至 7 時之 120.9m 於 20 分鐘 (7:20) 急速下降 1.8m 至 119.1m，並至 7:40 下降至 118.1m，直到 8:20 水位瞬間於 30 分鐘 (8:50) 上升 5m 至 123.1m，高水位延續超過 1 小時後開始下降，至 10:50 降至 120.4m。由此可推測小林崩塌阻斷旗山溪之時間約為 6 點前後，堰塞湖維持時間約 1 小時，並隨即潰決造成下游杉林大橋水位急速上升。

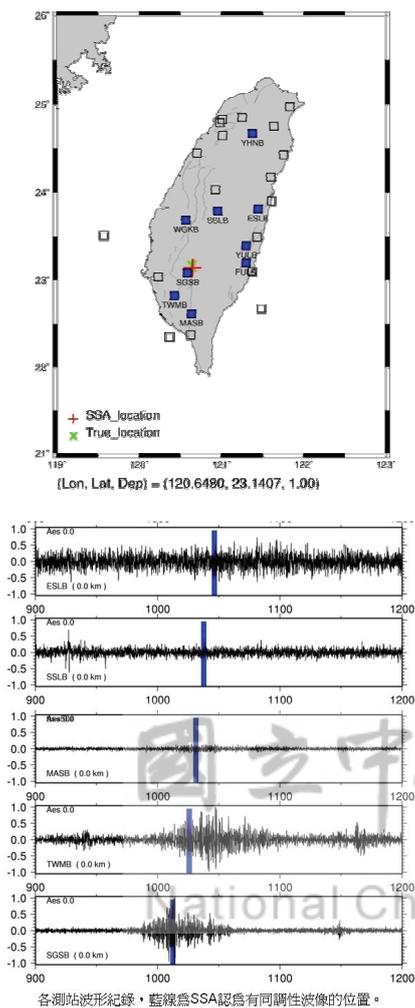
9. 8 月 9 日 6:17：根據中央氣象局寬頻地震網部分測站收得此事件波形紀錄，並經由震源掃描法 (SSA) 處理後，得知於 8 月 9 日上午 6:16:47.7 於北緯 23.1407、東經 120.6480 鄰近小林村處，深度 1 公里處測得最大能量釋放 (圖 17)。此時時雨量達 35mm，累積雨量達 1,752mm，楠峰橋水位持續維持於 375.6m，並於 6 時後楠峰橋水位站失聯，下游杉林大橋水位由下降至 120m；據居民所述堰塞湖僅維持短暫時間後即潰決。

圖 17 寬頻地震網分佈與疑似小林崩塌引致之地表振動訊息（中央氣象局提供）

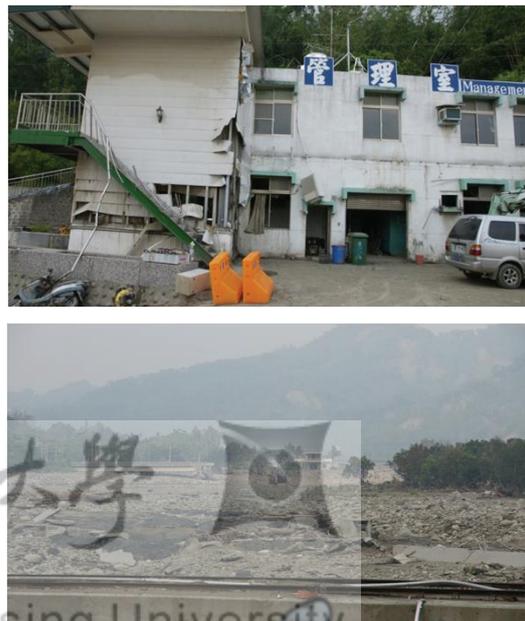
10. 8 月 9 日 6:30-7:40：此時降雨量開始趨緩，時雨量約 18mm，累積雨量達 1770mm，下游杉林大橋水位由 6:40 之 121m 下降至 7:40 之 118.1m 達到最低。
11. 8 月 9 日 7:40-9:00：時雨量約 13mm，累積雨量達 1802mm，下游杉林大橋水位由 8:20 之 118.2m 開始上升至 8:50 之 123.1m 達到最高，瞬時於 30 分鐘內上升約 5 公尺，並於此期間造成位於楠峰橋下游約以及杉林大橋上游之甲仙攔河堰管理中心與鄰近四德橋遭山洪沖毀 (圖 18)。

圖 18 甲仙堰管理中心與四德橋遭洪水沖毀痕跡  
Fig.18 Flood destroyed Chihsien dam operation center(top) and Xider bridge (bottom)
