GRAU EN D'ARQUITECTURA TÈCNICA I EDIFICACIÓ TREBALL DE FI DE GRAU

DIAGNOSI I PROPOSTA D'INTERVENCIÓ DE CAN JANE A SANTA MARIA DE PALAUTORDERA

Projectista/es: SARA MUNDET ALBALATE
Director/s: JOAN RAMON ROSELL AMIGÓ
Convocatòria: ABRIL / MAIG 2016

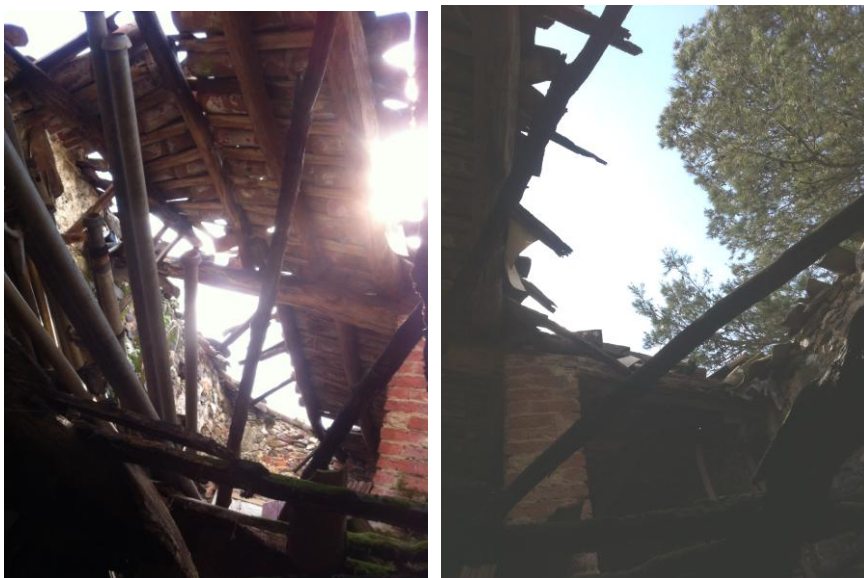
S'ha d'assenyalar, que ha sigut difícil la localització de lesions en la zona de les quadres a causa del mal estat del sostre i la coberta, que s'està caient. Donarem aquella zona com que s'ha de fer nova coberta i sostre perquè no podem inspeccionar detingudament les poques bigues que s'aguanten per no patir una caiguda de teula al cap o algun altre element. En el cas dels elements verticals no s'ha pogut donar un cop d'ull i ho deixarem una classificació regular, per probabilitat de poder-hi haver alguna lesió lleu o no.

Imatge: estat interior quadres.

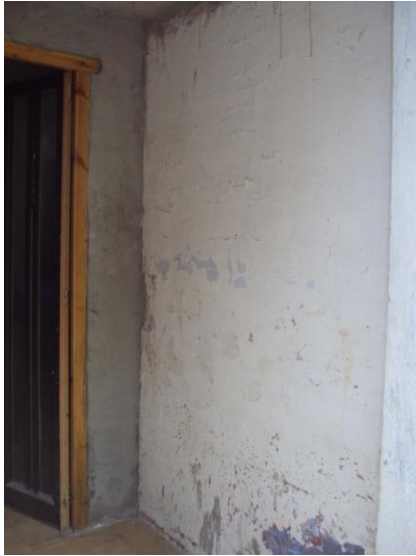
A l'entrada de la zona dels senyors trobem un conjunt de fissures superficials a la paret Est (Imatge 37). També a la paret Sud trobem una fissura vertical superficial.

Imatge 37: fissures paret entrada senyors

Esquerdes o Fissures que estan per tota la casa que no estan en cap element estructural es recomana que es segellin. Per exemple el cas del la xemeneia.

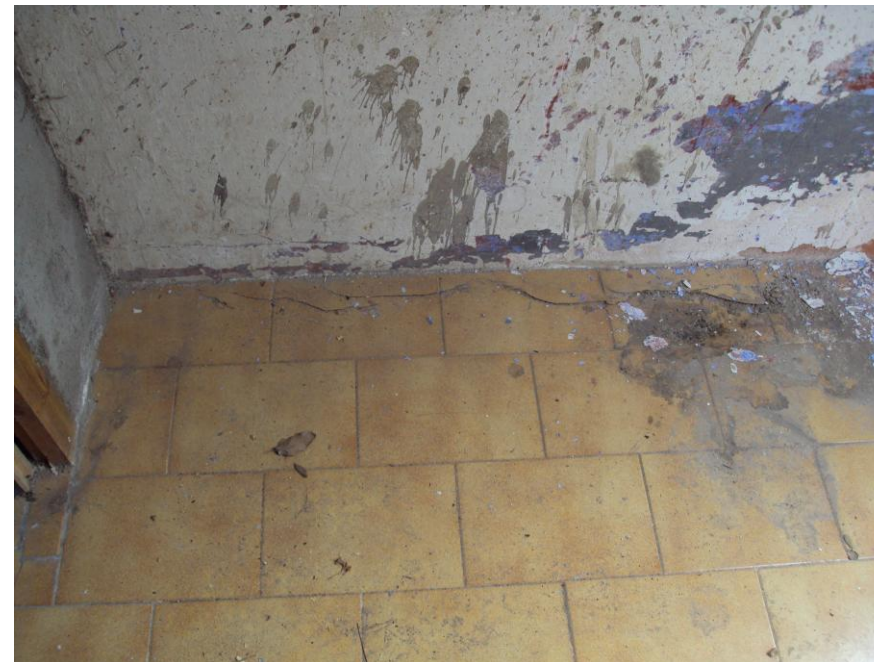
A l'entrada de la zona dels senyors trobem unes fissures sobre el paviment.

Imatge 51: paviment entrada zona senyors

Fissures en el paviment: **Lleu** / Ajornable

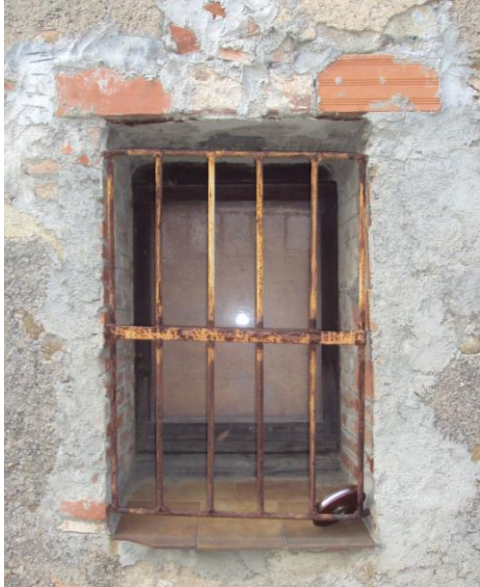
A les baranes de les finestres de planta baixa de la zona dels senyors com la FEE-2, FEE-1 (Imatge 57) i FEE-1 podem trobar símptomes d'oxidació.

Imatge 57: Reina de protecció a FEE-1

Es recomana que s'acabi amb l'oxidació de les reixes de les finestres amb una capa de pintura antioxidació. Si no es fa aquesta recomanació i un manteniment anual durant els anys de vida útil, es pot donar al cap d'un temps que l'element tingui corrosió i la solució serà substituir, un cost més car que el de la principal recomanació.

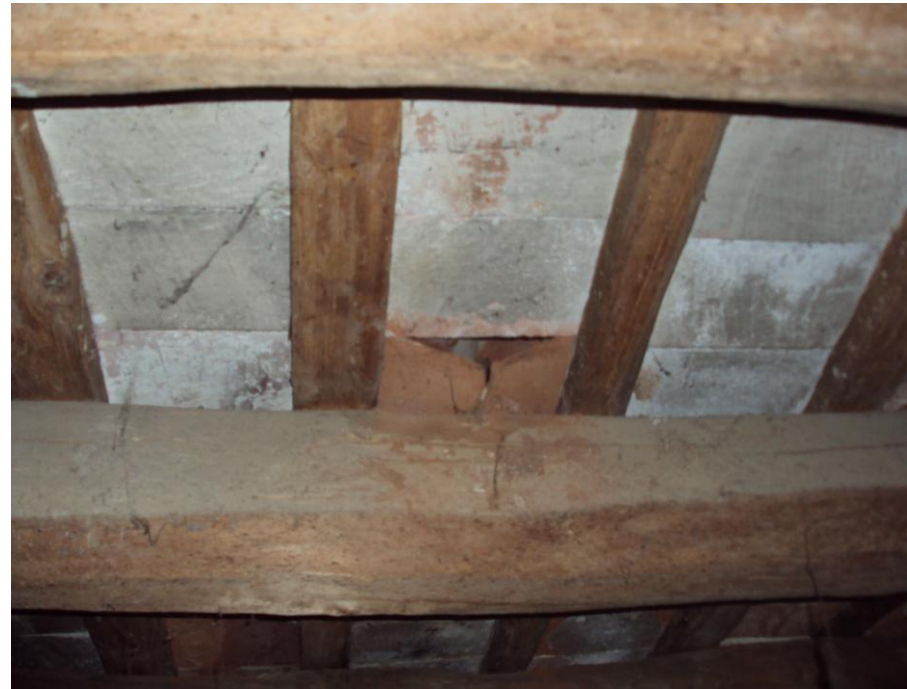
De teules o rajoles a causa del poc manteniment s'han anat trencant pel pas del temps.

Imatge 58: Coberta vista per sota

maó i reposar la majoria de llistons que estiguin podrits o en mal estat. I arreglar sobretot l'estructura de la coberta i porta un manteniment perquè no torni a passar el mateix. Això seria el mínim, si es vol pensar en un futur de la vivendi per ser habitada podríem també afegir una capa d'aïllament tèrmic. Amb aquesta recomanació solucionaríem les humitats per filtració de elements verticals, horitzontals i coberta. Amb aquesta solució es pretén que també es reparin lesions de gravetat menor com els trencaments de la teula arab, amb una gravetat lleu, però es pretén que facis una reparació al màxim completa per no tenir que tornar a tocar aquest element.

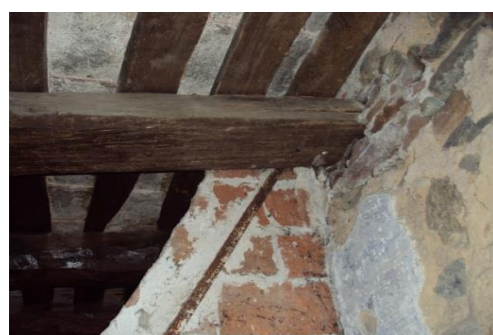
IDENTIFICACIÓ DE LA BIGA:		BEM-01	
SOLUCIÓ DEL FORJAT			
Entrevigat:	42/65	LOCALITZACIÓ

PARTICULARITATS DE LA BIGA				
		Esquerra	Centre	Dreta
Nusos	Ø			4
Fendes	Longitud (m)	0,4		0,4
	Amplada màx.	1 cm		1 cm
	Cantell màx.	2,5 cm		2 cm
	Situació	inferior		lateral sud
Clivelles	Longitud (m)			
	Profunditat			
	Direcció

- A més de les fendes Te fissures per tota la biga.
- Té per tota la part superior una capa de pols.
