FORMATION DIFFÉRÉE DE L'ETTRINGITE DANS LES BÉTONS  
COULÉS *IN SITU*

Mémoire de maîtrise es sciences appliquées  
Spécialité : génie civil

Michel THIBAUT

Mai 2009

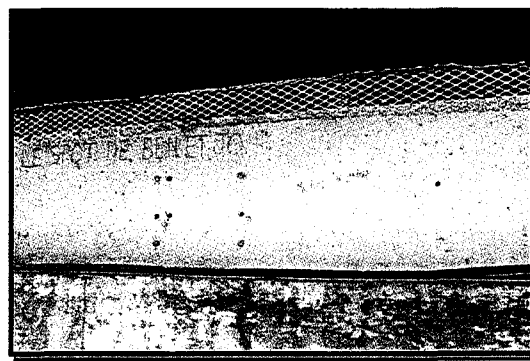
**Figure 4.7** Mur de culé du pont du Cosmos

Les murs présentaient aussi des fissures, sans trace de rouille ou de lessivage (voir la figure 4.7)

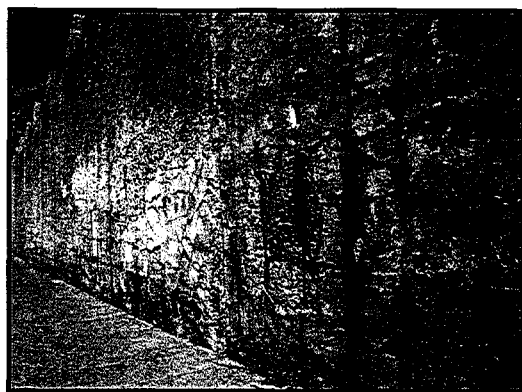
**Figure 4.18** Mur de soutènement

aux approches et que l'on peut voir à la figure 4.18. On peut y voir une fissuration polygonale avec efflorescence blanchâtre, à certains endroits, et d'importantes traces de rouille indiquant une activité intense de corrosion des barres d'armatures et ce, sur près de 60 % des surfaces.

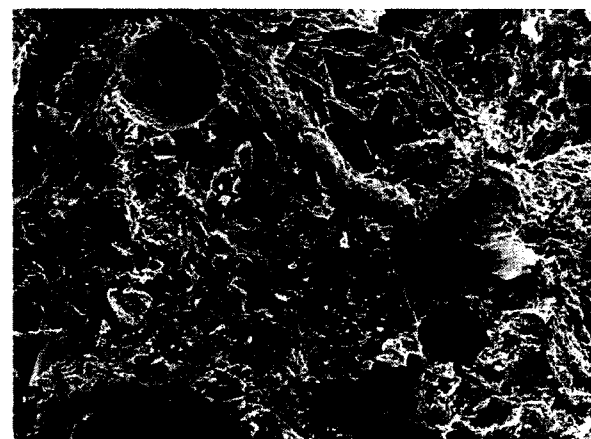
Pâte fissurée et poreuse. Aucun dépôt d'ettringite dans les bulles d'air entraîné.

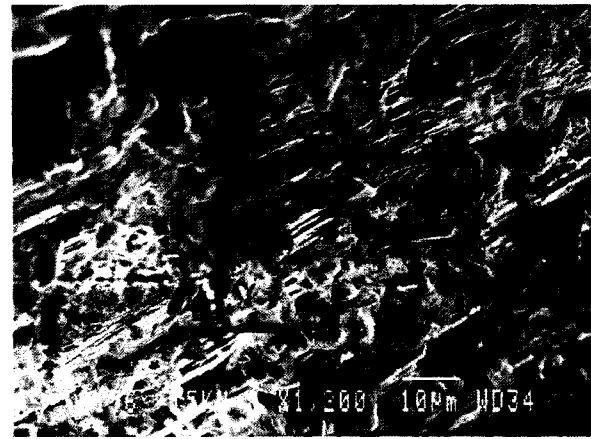
Figure 5.15 Micrographe 3

Pâte hydratée, poreuse et fissurée.

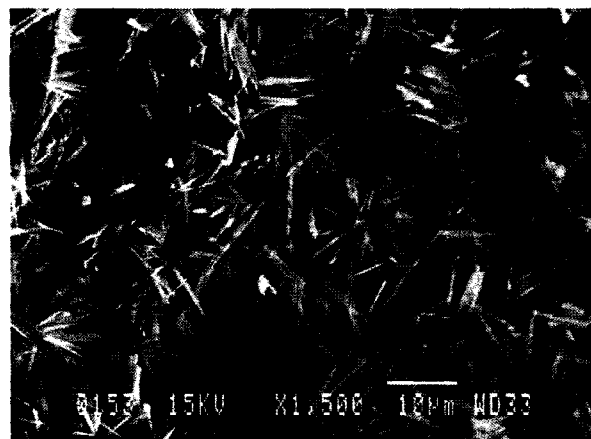
Cristaux d'ettringite.

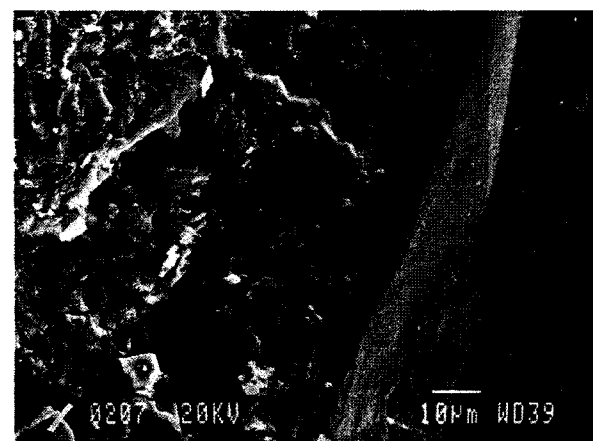
Interface pâte/granulats; aucun dépôt d'ettringite dans l'interface.

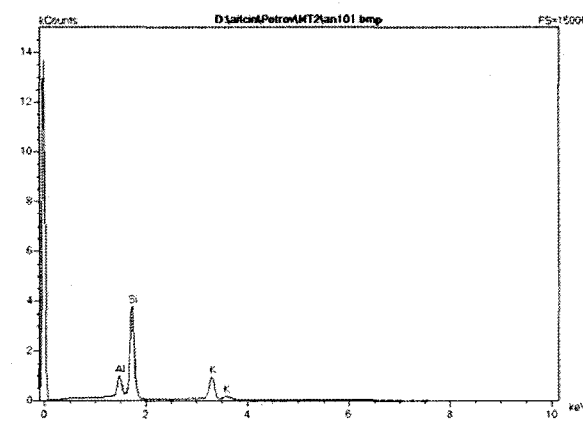
**Figure 5.58** Analyse élémentaire 13

Analyse élémentaire (micrographe 35, figure 5.57) de la surface des granulats fissurée par la RAG.

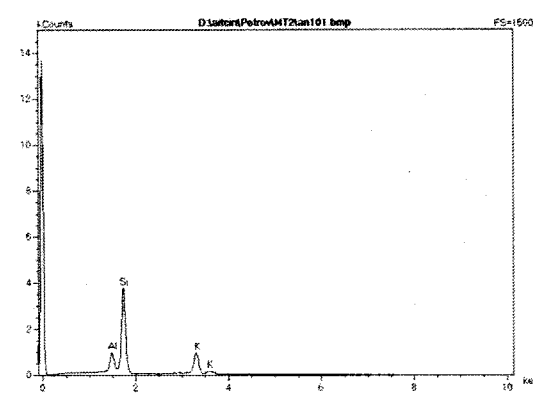
Analyse élémentaire de la surface des granulats, fissurée par la RAG (A1).

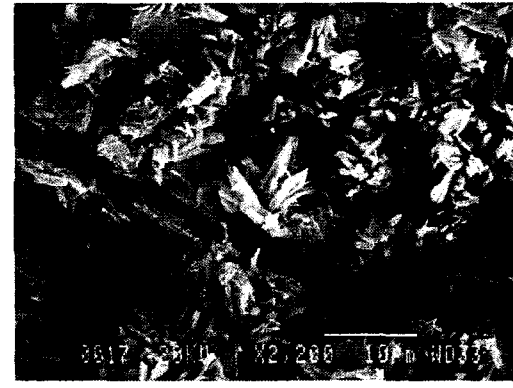
**Micrographe A11-** Grossissement du micrographe A10. Fissure exempte d'ettringite, démontrant que cette dernière n'est pas la cause de la fissuration (dans le cas présenté).

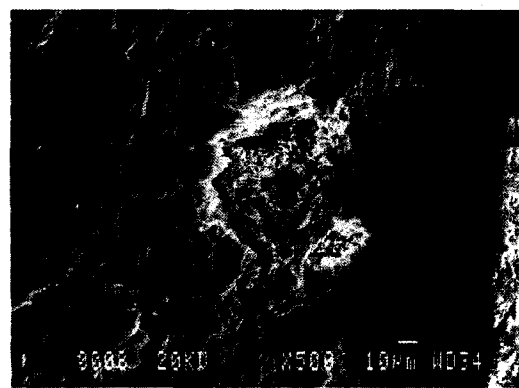
**Micrographe A12-** Remplissage d'une bulle d'air entraîné par de l'ettringite; qui semble important.

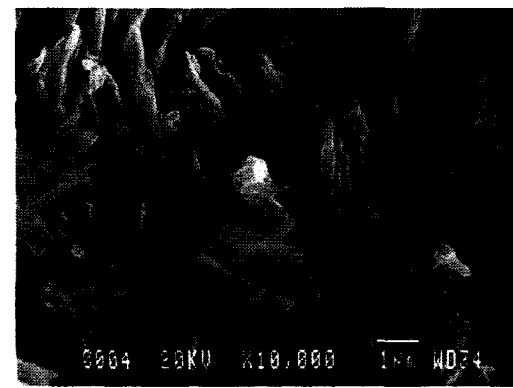
**Micrographe A13-** Grossissement du micrographe A12. Il reste suffisamment d'espace vide, entre les cristaux d'ettringite, ce qui montre que cette ettringite n'est pas la cause de la fissuration observée.

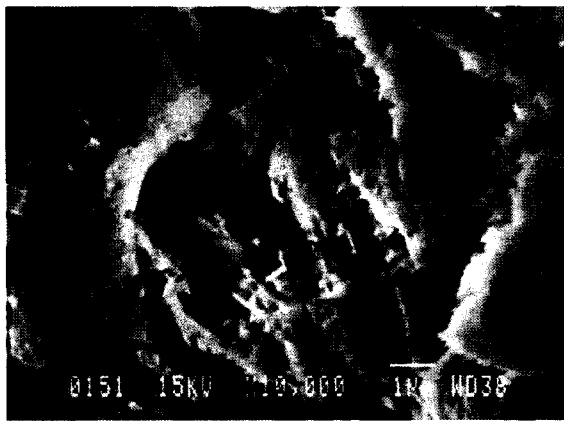
Micrographe A25- Pâte fissurée et poreuse. Aucun dépôt d'ettringite, dans les bulles d'air entraîné.
