長期材齢コンクリートの調査研究

(11. 材齢28年の体育館2棟)

Investigation of Old Building Concrete

(11. Two Gymnasiums 28 Years Old)

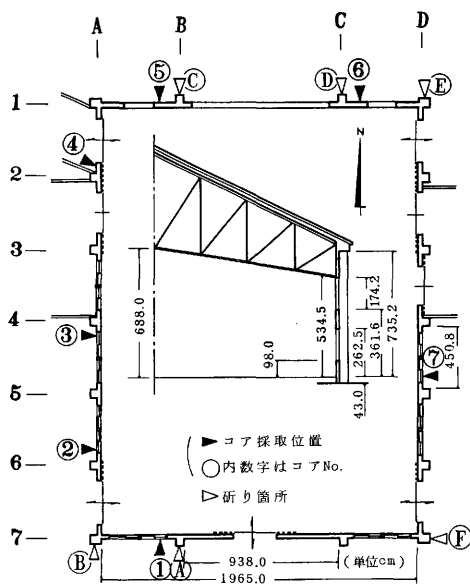
図3 平面図, 断面図, コア採取位置

柱脇の壁体より採取したコア7本及び柱外部の研り穴6ヶ所についてフェノールフタレンアルコール1%溶液を散布して、アルカリ赤変反応からコンクリートの中性化深さを調査した。これらの調査にあたっては、予め鉄筋探知器によって内部鉄筋の位置を探査し、コアに対しては鉄筋を避け、研り穴の場合は鉄筋のある箇所を研った。調査箇所及びコア採取箇所を図3に示した。

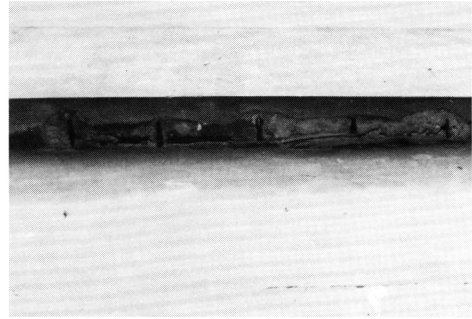
写真2 北妻桁主筋と肋筋の腐蝕

鉄筋コンクリートモルタル仕上げ部では、ひびわれ、モルタルの剥落、鉄筋の露出、腐蝕などの局部的損傷が随所に生じている(写真2)。これらは、鉄筋コンクリートのかぶり量が比較的少ない部分に生じたものであって、モルタルやコンクリートの中性化及び塩分の浸透によって、鉄筋が腐蝕膨張したことによるものである。

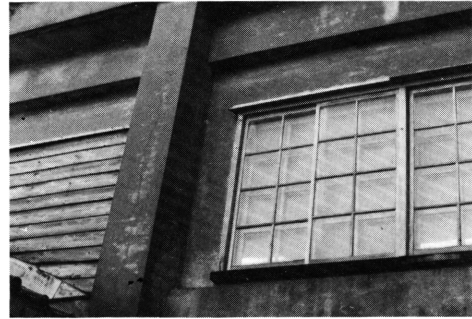
写真3 東面柱のたてひびわれ

これらは窓周囲、庇、壁体、妻桁などであるが、写真3に示すものは主要柱D・2のたてひびわれであって、柱主筋の腐蝕膨張を示唆しており、構造体の耐力への直接的影響が懸念される。これと同種のひびわれは、他の柱A・4、A・6、B・1、D・6、D・7にも認められる。

研り箇所では一例を除いて、すべて中性化は鉄筋にまで達していない。しかし、北側妻柱(C・1-No.14)のたてひびわれ部を研ってみると、ジャン力部であり帯筋は腐蝕のため有効断面積は約 $\frac{1}{2}$ に減少しており、奥にみられる鉄骨の表面も腐蝕が著しい。すなわち、これらの腐蝕膨張がたてひびわれの原因とみられるものである。これと同種のたてひびわれの箇所は前述の通りであり、これらの部分でも同様に鉄骨、鉄筋が腐蝕しているものと推定される。

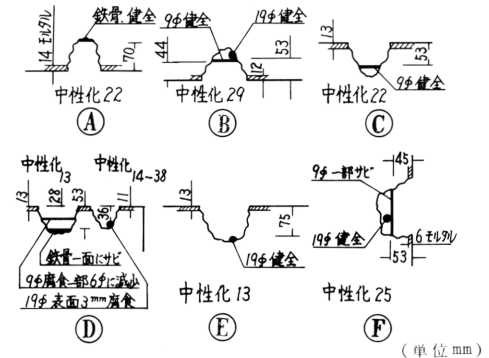
図8 析り調査結果

調査結果は図8及び表1に示すとおりである。

中性化深さは、研り調査とコアの調査から、建物外側では仕上げモルタル層(3~14平均9.4mm厚)はほとんどの場合全厚に達し、更に躯体コンクリートでは0~2.5cm、平均1.2cmとなっている。

建物内部ではコンクリートの中性化厚は1.8~3.6cm、平均2.86cmである。

従来、経過年数(t)と中性化深さ(xcm)について提案されている(1)式によれば中性化深さは2cmと算定され、調査結果はその1.46倍を示していることになる。

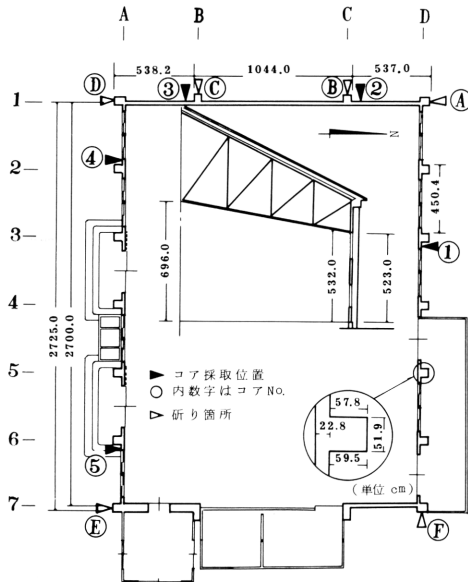
図10 平面図, 断面図, 調査箇所

主要柱の断面寸法は、図10に示すように52cm×80cmである(仕上げ面)。主要柱構造部の小径(46cm)と柱長さ(768cm)の比は約1:16.6である。壁体のコンクリートの厚さはコアによれば13.1～15.6cmである。

柱脇の壁体より採取したコア5本及び柱外部の研り穴6ヶ所について前述の区中学校の場合と同様にコンクリートの中性化深さを調査した。調査箇所及びコア採取箇所を図10に示した。

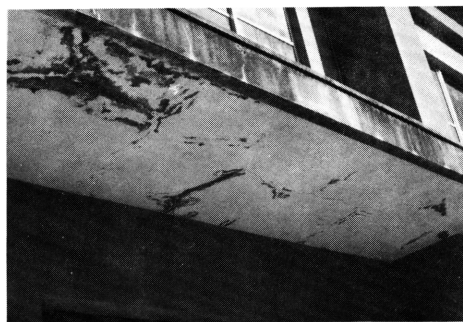
写真5 南出入口庇、ひびわれと雨水の浸透

外壁は補修されているので、外見上の損傷としては、出入口庇裏のひびわれと汚れ（写真5）、及び壁面、仕上げモルタルのひびわれに止まっている。これらはいずれもモルタルの収縮が原因と見られるものであって、構造体コンクリートにまでは達していないものと推定される。

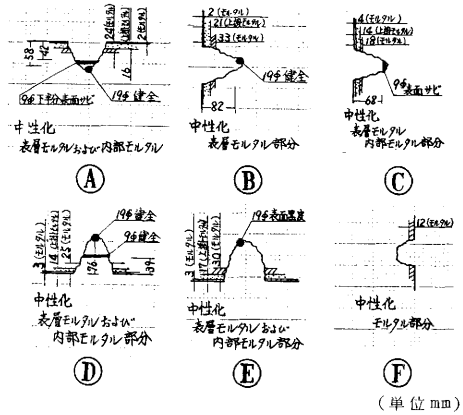
図15 筋り調査結果

調査結果は図15及び表2に示すとおりである。

中性化深さは建物外側では仕上げモルタル層に止まり、躯体コンクリートにまで及ぶものはただ2ヶ所、その中性化深さは1.1cm、平均は0.1cmにすぎない。上掛けモルタル内層は明瞭な赤変反

応によって、その健全さを示している。下層モルタル(0.4~2.1平均1.2cm厚)は新築当初のものでほぼ全厚が中性化している。モルタル厚1cmのK中学校と比べると、モルタル厚はやや大きいのが中性化防止効果は格段に差があるところから、モルタルの材質すなわち調合に差があったことがうかがわれる。建物内部ではコンクリートの中性化厚は0.2~3.3cm,平均1.9cmである。前掲の(1)式による算定値2cmにほぼ近い値となっている。

これらの中性化はすべて鉄筋にまで達していない。フープ筋の内,1例だけはわずかに錆の見られるものもあるが、ほぼ健全であり、主筋には錆は全く認められない。

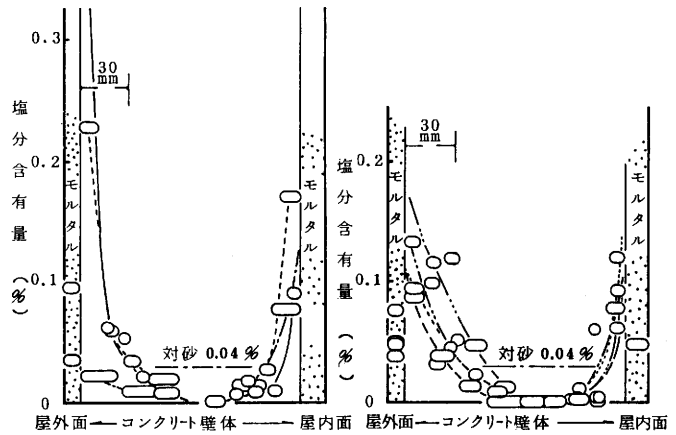
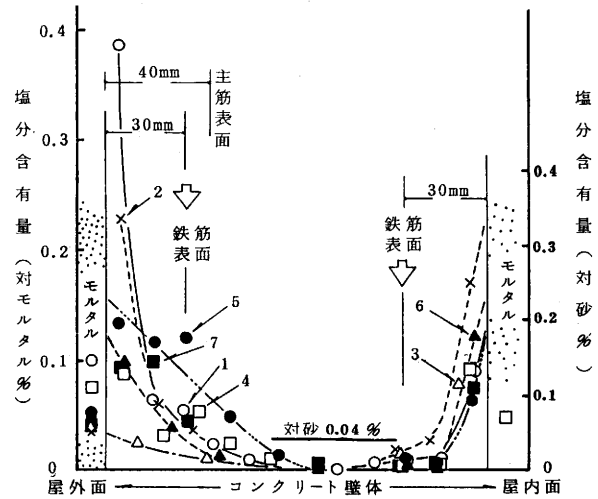
K中学校では、いずれのコアにおいても壁厚中央部では塩分は検出されず、壁体表面に近い程塩分含有量が大きくなっており、これらの塩分は28年の間に壁体外部より浸透蓄積したものであることを示している。壁体外面付近の塩分量は1例を除いて0.1~0.5%（対砂）とJASS 5の許容量の0.04%に対して格段に大きい値を示している。これらの塩分量は壁内部に向う程減少しており、その減少度合は屋外側に比べて屋内側の方が大きい。屋内では直接外気に接していないためや窓の開閉によって空気中の塩分濃度が少ないためと考えられる。

鉄筋に対するコンクリートのかぶりを3 cmとすると、その位置での塩分量は、屋内側では0.03%（対砂）以下に止まっているが、屋外側では0.02~0.15%平均0.066%（対砂）に達し、海砂使用の

際の許容量 0.04% を超えている。かぶり 4cm の主筋表面では平均 0.042% を示している。

仕上げモルタルの塩分量はそれより内側にあるコンクリート表面付近の塩分量よりも少ない。

図16 K 中学校の壁体内の塩分量分布 (%対モルタル)

図17 K 中学校の壁体内の塩分量分布

わちコンクリート表面より3cmの深さの塩分量は、海岸から800mの位置のN中学校では0.066%（対砂）であって、JASS 5の許容量0.04%を超えしめないという観点からすれば、コンクリート圧縮強度は通常の品質であるところから、仕上げ材に工夫が要ることを示している。

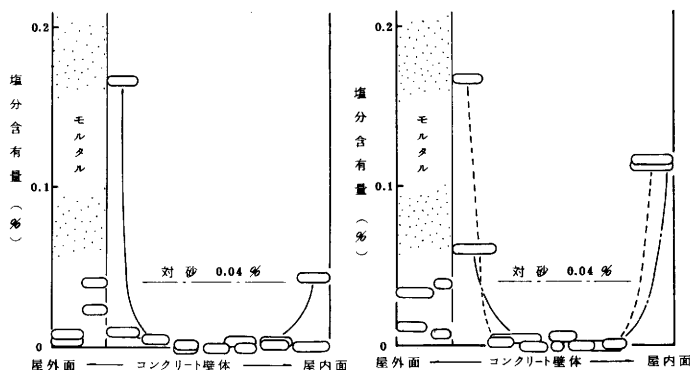
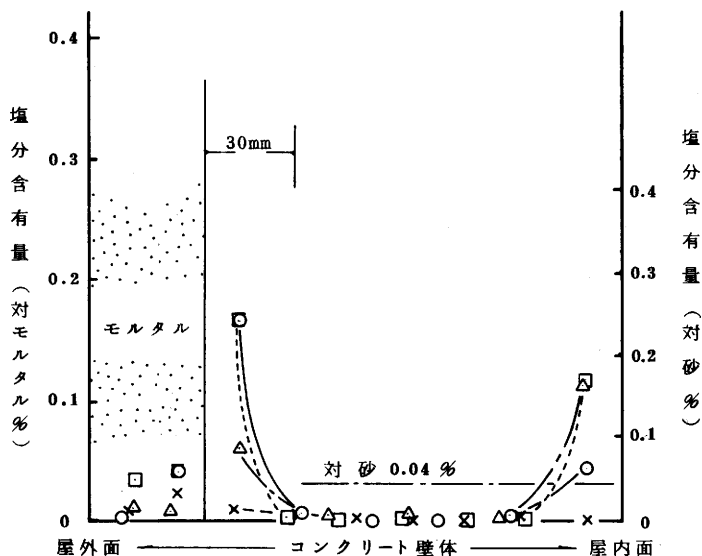
N 中学校では、壁中央部で塩分が検出されないこと、表面付近塩分量が大きいこと、仕上げモルタルの方が内部コンクリートより塩分量が少ないことでは K 中学校と傾向は同じである。

しかし塩分量そのものは K 中学校に比べて少なく、外側表面付近の平均値は 0.10% であって、K 中学校の 0.18% (対モルタル) に対し、56% にすぎない。またコンクリート内 30mm 付近の塩分量は 0.007~0.02%, 平均 0.011% (対砂) であって K 中学校の 1/4 に止まっている。

また海岸から4kmはなれたN中学の場合は、その値は0.01%（対砂）であって、塩害に対して安全であった事を示している。仕上げはやり直されているものの、その時期は調査時の3年前にすぎないので、その影響は小さいと考えられる。もっとも経過年数と塩分蓄積との関係は本調査例からは把握できないが、今仮に塩分量が経過年数に比例するとして、0.04%に達する期間を推定すると大よそ110年程度となる。その時期には、中性化現象もかなり進行することが想定されるの

図18 N中学校壁体内の塩分量分布(%対モルタル)

図19 N中学校の壁体内の塩分量分布

で建物の寿命はその面から定まってこよう。したがって環境塩害としては考慮するに及ばないことを示している。すなわち通常のモルタル仕上げで充分である。
