Case Torpa

en arbetsrapport inom forskningsprojektet ReBo

Delprojekt inom forskningsprojektet ReBo – Strategier för integrerad hållbar renovering av bostadsbestånd: fokus på perioden 'folkhemmet'

Göteborg, 2014

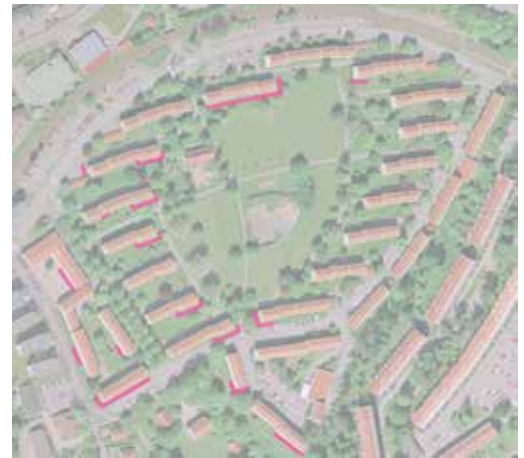
Byggnaderna har under lång tid haft återkommande problem med fuktgenomslag genom fasaderna. Fasaderna i syd och väst är i värre skick än de i nord och öst. (Bostadsbolaget, 2012a,b) De rosa strecken på kartan till höger visar vilka fasader som har haft stora läckage med mögel och fukt i lägenheter någon gång under 2007-2010. Detta har dokumenterats av Bostadsbolagets Boservice på Långedsgatan i Torpa. Dokumentationen av fukt sker genom att hyresgäster ringer och påpekar en skada till Bostadsbolaget. Det inte ovanligt med fuktskador ända upp på tredje våningen i Torpa - hela väggen är utsatt för fukt och inte bara i fogarna. När det regnar en hel höst och en hel vinter får fasaderna aldrig en chans att torka, utan blir helt uppblötta. (Bostadsbolaget, 2012a,b) Det är både tegel- och putshusen som har problem med fuktgenomträngning, men tegelhusen är överlag mer utsatta för problemet. Vissa fastigheter är speciellt utsatta.

Fasader med stora fuktläckage under 2007-2010.
Inventering av Bostadsbolaget (Boservice, 2012).

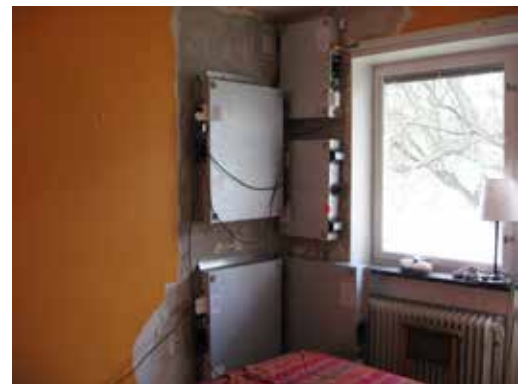
Infra-torkning av en lägenhetsvägg. Det är en typisk åtgärd för att torka ut väggen efter fuktgenomslag. Under tiden torkning pågår evakueras och stängs rummet. Foto: Johan Wilck på Bostadsbolaget.

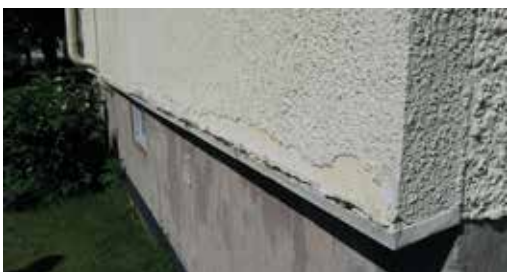
En stor fuktskada pga att plåten samlar upp vatten.

Nederkanten av samma fasad har en större fuktskada. När tilläggsisoleringen har gjorts har man fäst en plåt med kanterna vikta uppåt som en skål på undersidan av isoleringen. Det resulterar i att regnvattnet samlas och stannar upp där. När det sedan fryser spricker putsen och lossnar. Plåten tolkas som ett stöd eller ett skydd för isoleringen på något sätt, men det hade varit bättre att ha kanterna vikta neråt så att vattnet inte samlades upp.

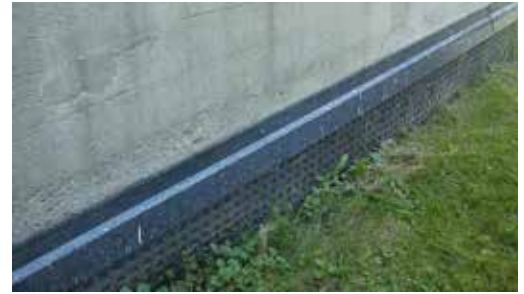
För 10-15 år sedan gjorde man om dräneringen i samband med att man upptäckte fukt i källare (Bostadsbolaget, 2012a,b). Vid grunden har det grävts och sedan lagts en dräneringsmatta som skyddar så att vatten inte ska samlas i källarväggarna. Detta är en välgjord detalj som man oftast försöker dölja på något sätt.

Dräneringsmatta längs källarväggen.

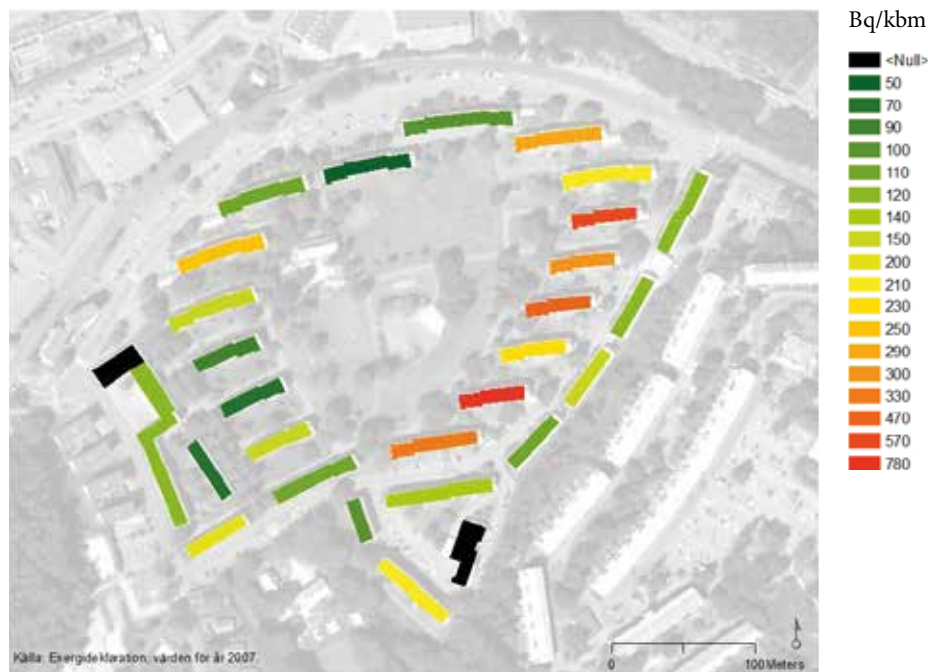
I Torpa finns en del problem med för höga värden av radon som kommer ifrån byggnadsmaterialen. Putshusen har genomgående högre halter av radon i mätningarna från 2007 (bortsett från de fem putshusen öster om Helleforsgatan). Nyare mätningar visar också på högre radonhalter i putshusen än i tegelhus (Casemöte 2012-10-12). Nedan visas radonhalter i fastigheterna enligt Energideklarationen för år 2007.

Radonhalter i Torpa baserad på data från Energideklarationen 2007.

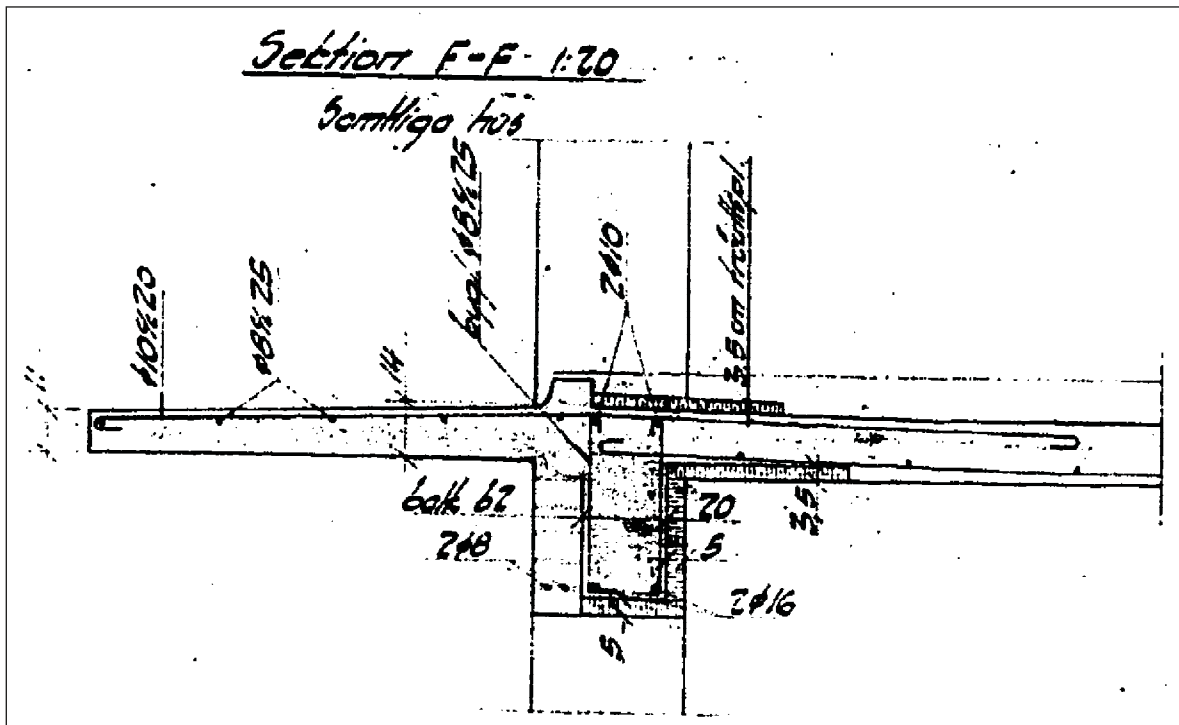
Balkongerna i byggnaderna är betongkonsoler med köldbryggor som isoleras lite med hjälp av 35mm träullsplattor.

En detalj över balkonginfästningen som visar på en köldbrygga. Originalritning, arkiv stadsbyggnadskontoret Göteborgs Stad
