EVALUACIÓN DE LA GESTIÓN DE LA ASADA DE HIGUITO, SAN ISIDRO, EL GUARCO, DESDE UNA PERSPECTIVA DEL USO SOSTENIBLE DEL RECURSO HÍDRICO.

DOCUMENTO N° A004

Noviembre, 2016

Gaviria-Montoya L; Pino-Gómez M, Soto-Córdoba S.

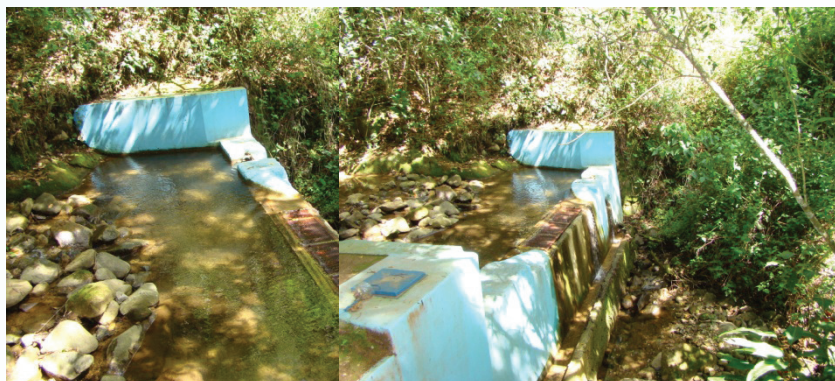
Cuadro 4.2. Ficha de campo SERSA captación superficial Los Acuña.

1. ¿Está la captación fuera de un área protegida o zona de conservación?	X	
2. ¿Está la toma de agua desprovista de infraestructura que la proteja?		X
3. ¿Está el área alrededor de la toma sin cerca o malla de protección? (crítica)	X

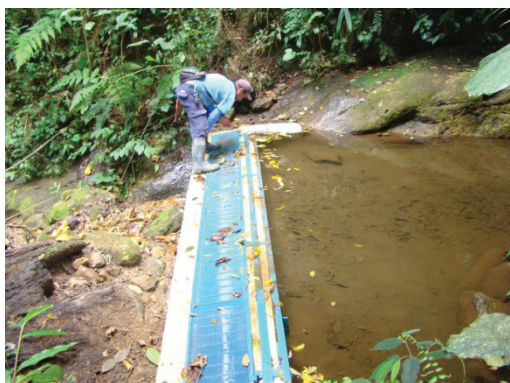
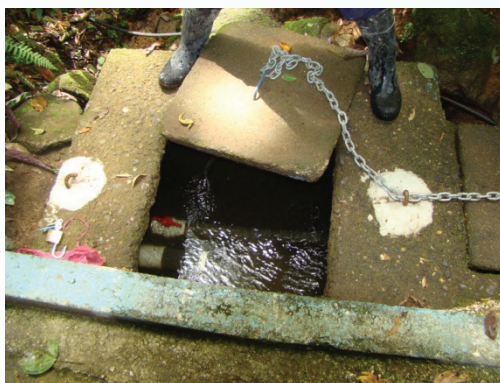
Cuadro 4.3. Ficha de campo SERSA captación superficial Grande del Gringo.

1. ¿Está la captación fuera de un área protegida o zona de conservación?	X	
2. ¿Está la toma de agua desprovista de infraestructura que la proteja?		X
3. ¿Está el área alrededor de la toma sin cerca o malla de protección? (crítica)	X

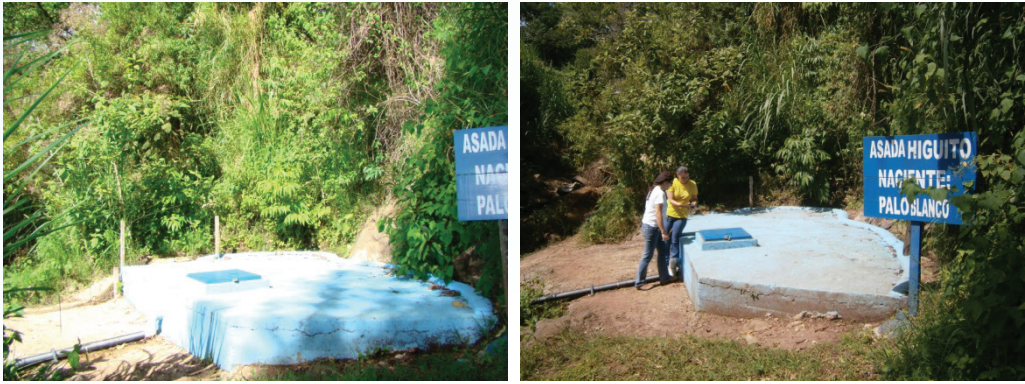
Cuadro 4.4. Ficha de campo SERSA naciente Palo Blanco.

1. ¿Está la naciente sin malla de protección que impida el acceso de personas y animales a la captación? (crítica)	X	
2. ¿Está la naciente desprotegida abierta a la contaminación ambiental? (sin caseta o sin tanque de captación).		X

3. ¿Está la tapa de la captación construida en condiciones no sanitarias y con cierre seguro (candado, tornillo u otro)?		X
4. ¿Están las paredes y la losa superior de la captación con grietas? (crítica)	X

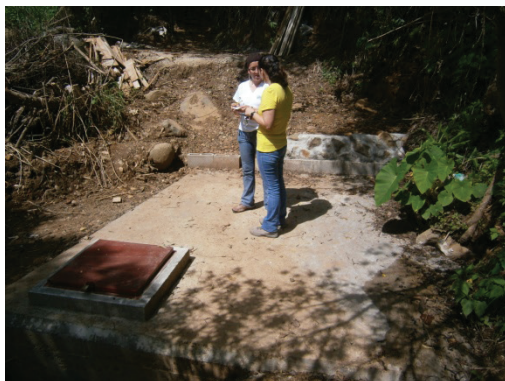
Cuadro 4.5. Ficha de campo SERSA naciente Palo Blanco Oeste.

Identificación de factores de riesgo en la toma de agua de una naciente	SÍ	NO
1. ¿Está la naciente sin malla de protección que impida el acceso de personas y animales a la captación? (crítica)	X

4. ¿Están las paredes y la losa superior de la captación con grietas? (crítica)	X	
5. ¿Carece de canales perimetrales para desviar el agua de escorrentía? (crítica)	X

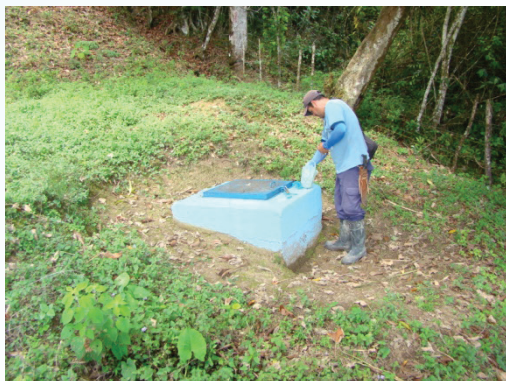
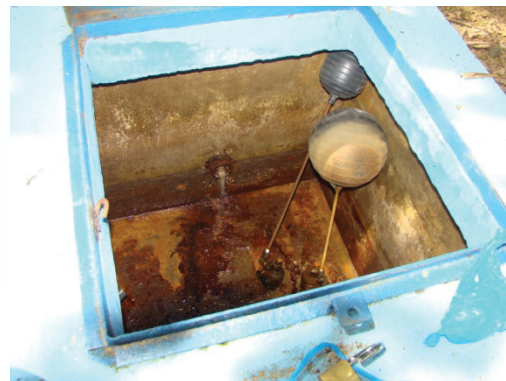
Cuadro 4.6. Ficha de campo SERSA naciente Pequeña del Gringo.

1. ¿Está la naciente sin malla de protección que impida el acceso de personas y animales a la captación? (crítica)	X	
2. ¿Está la naciente desprotegida abierta a la contaminación ambiental? (sin caseta o sin tanque de captación).		X

3. ¿Está la tapa de la captación construida en condiciones no sanitarias y con cierre seguro (candado, tornillo u otro)?		X
4. ¿Están las paredes y la losa superior de la captación con grietas? (crítica)		X

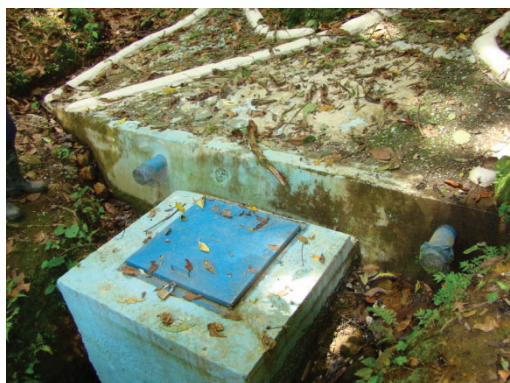
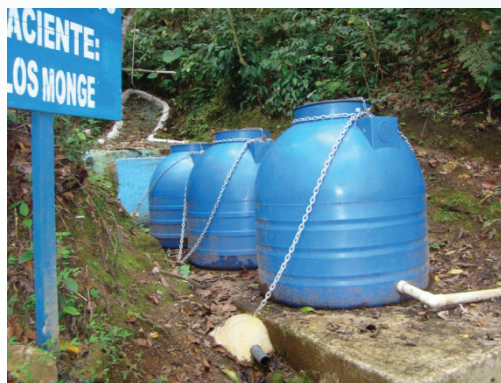
Cuadro 4.7. Ficha de campo SERSA naciente Los Monge.

Identificación de factores de riesgo en la toma de agua de una naciente	SÍ	NO
1. ¿Está la naciente sin malla de protección que impida el acceso de personas y animales a la captación? (crítica)	X

4. ¿Están las paredes y la losa superior de la captación con grietas? (crítica)		X
5. ¿Carece de canales perimetrales para desviar el agua de escorrentía? (crítica)	X

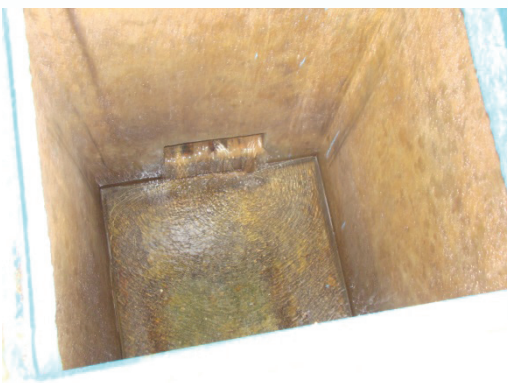
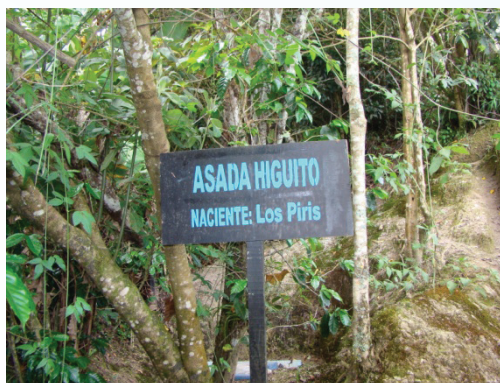
Cuadro 4.9. Ficha de campo SERSA naciente Los Piris.

1. ¿Está la naciente sin malla de protección que impida el acceso de personas y animales a la captación? (crítica)	X	
2. ¿Está la naciente desprotegida abierta a la contaminación ambiental? (sin caseta o sin tanque de captación).		X

3. ¿Está la tapa de la captación construida en condiciones no sanitarias y con cierre seguro (candado, tornillo u otro)?		X
4. ¿Están las paredes y la losa superior de la captación con grietas? (crítica)		X

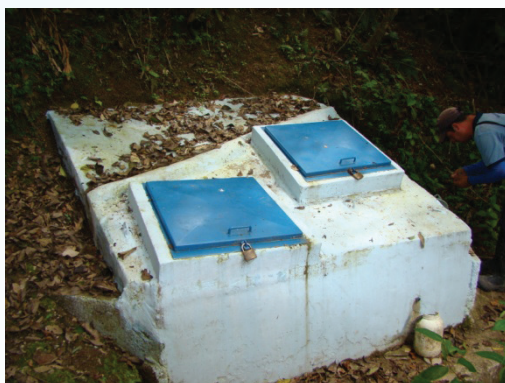
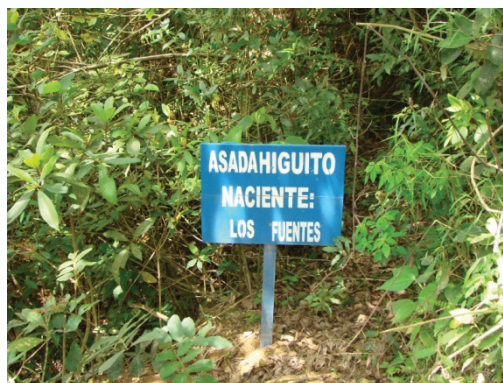
Cuadro 4.10. Ficha de campo SERSA naciente Los Fuentes.

1. ¿Está la naciente sin malla de protección que impida el acceso de personas y animales a la captación? (crítica)	X	
2. ¿Está la naciente desprotegida abierta a la contaminación ambiental? (sin caseta o sin tanque de captación).		X

3. ¿Está la tapa de la captación construida en condiciones no sanitarias y con cierre seguro (candado, tornillo u otro)?		X
4. ¿Están las paredes y la losa superior de la captación con grietas? (crítica)		X

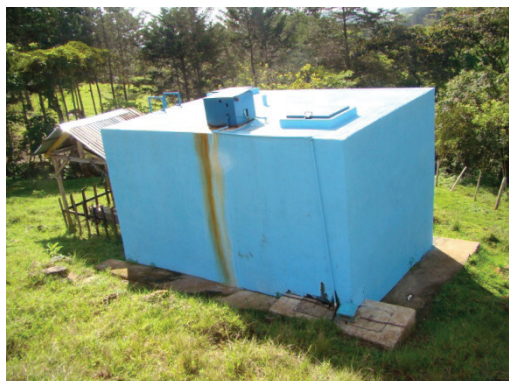
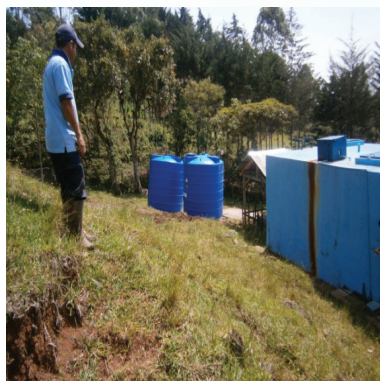
Cuadro 4.14. Ficha de campo SERSA tanque de almacenamiento Palo Blanco.

Identificación de factores de riesgo en un tanque de almacenamiento	SÍ	NO
1. ¿Están las paredes agrietadas (concreto) o herrumbradas (metálico)? (crítica)	X

6. ¿Existen sedimentos, algas u hongos dentro del tanque?		X
7. ¿Está ausente o defectuosa la malla de protección?	X	
8. ¿Carece la tapa de un sistema seguro de cierre (candado, cadena, tornillo)?		X

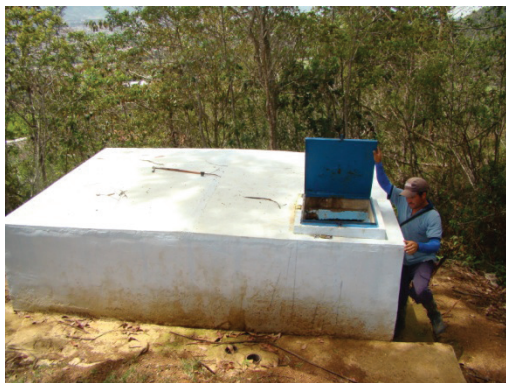
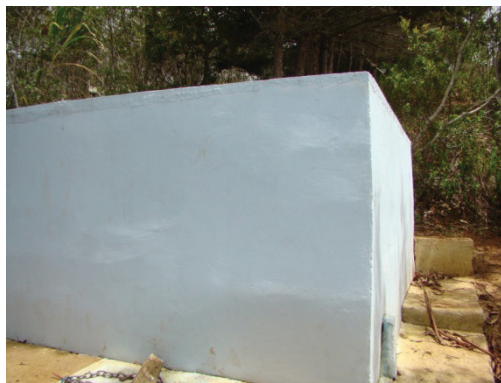
Cuadro 4.16. Ficha de campo SERSA tanque de almacenamiento Los Fuentes (concreto).

Identificación de factores de riesgo en un tanque de almacenamiento	SÍ	NO
1. ¿Están las paredes agrietadas (concreto) o herrumbadas (metálico)? (crítica)		X

6. ¿Existen sedimentos, algas u hongos dentro del tanque?		X
7. ¿Está ausente o defectuosa la malla de protección?	X	
8. ¿Carece la tapa de un sistema seguro de cierre (candado, cadena, tornillo)?		X

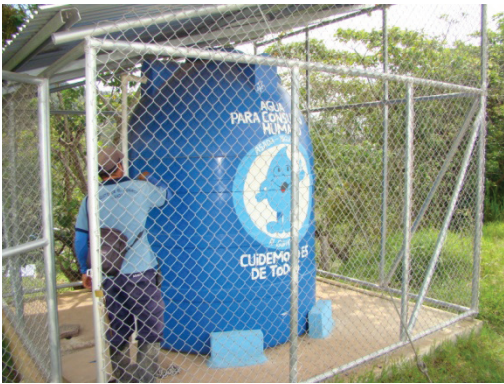
Cuadro 4.17. Ficha de campo SERSA tanque de almacenamiento Los Fuentes (plástico).

1. ¿Están las paredes agrietadas (concreto) o herrumbradas (metálico)? (crítica)		X
2. ¿Están las tapas del tanque de almacenamiento, construida en condiciones no sanitarias? (crítica)		X

6. ¿Existen sedimentos, algas u hongos dentro del tanque?		X
7. ¿Está ausente o defectuosa la malla de protección?		X
8. ¿Carece la tapa de un sistema seguro de cierre (candado, cadena, tornillo)?		X

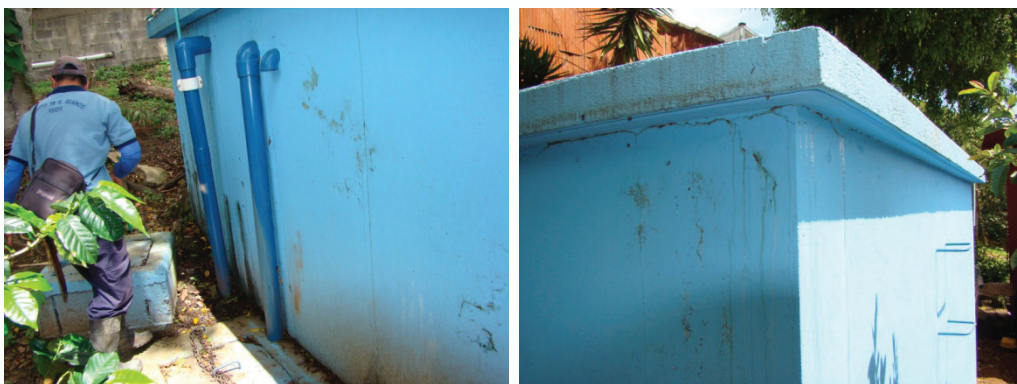
Cuadro 4.19. Ficha de campo SERSA tanque de almacenamiento El Chiflón.

1. ¿Están las paredes agrietadas (concreto) o herrumbradas (metálico)? (crítica)	X	
2. ¿Están las tapas del tanque de almacenamiento, construida en condiciones no sanitarias? (crítica)		X

6. ¿Existen sedimentos, algas u hongos dentro del tanque?		X
7. ¿Está ausente o defectuosa la malla de protección?	X	
8. ¿Carece la tapa de un sistema seguro de cierre (candado, cadena, tornillo)?		X

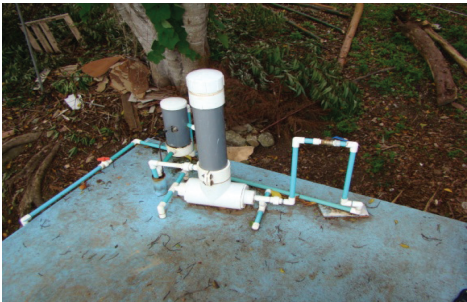
Cuadro 4.22. Ficha de campo SERSA sistema de cloración en el tanque El Gringo.

1. ¿Se carece de una zona/caseta debidamente acondicionada para la preparación y aplicación del cloro? (crítica)	X	
2. ¿Carece el acueducto de bitácora de la dosificación del cloro? (crítica)	X

Se trata de un sistema construido por la ASADA, hecho con tubo de PVC, donde se emplean pastillas de ácido tricloroisocianúrico (ACL® 90) para la cloración, **en una cantidad de 5 pastillas cada 8 días** aproximadamente. El ingreso del agua al del tanque posee un control de cierre tipo boya, para que no se pierda agua clorada. La aplicación de cloro se realiza de forma continua dado que no se posee control de cierre de la aplicación de la solución de cloro cuando el tanque alcance su volumen máximo. El sistema de cloración no tiene tapa y por tanto se presenta corrosión dentro de la estructura metálica que lo protege. No se realiza aforo del agua cruda que entra al tanque y no se tiene conocimiento de la concentración de la solución ni del caudal aplicado de la solución de cloro, por lo anterior esta actividad se realiza a prueba y error.

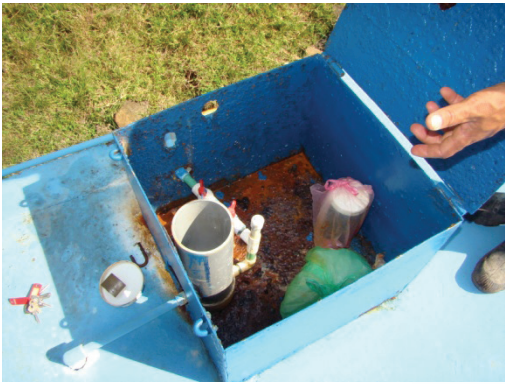
Cuadro 4.23. Ficha de campo SERSA sistema de cloración en el tanque Palo Blanco.

1. ¿Se carece de una zona/caseta debidamente acondicionada para la preparación y aplicación del cloro? (crítica)	X	
2. ¿Carece el acueducto de bitácora de la dosificación del cloro? (crítica)	X

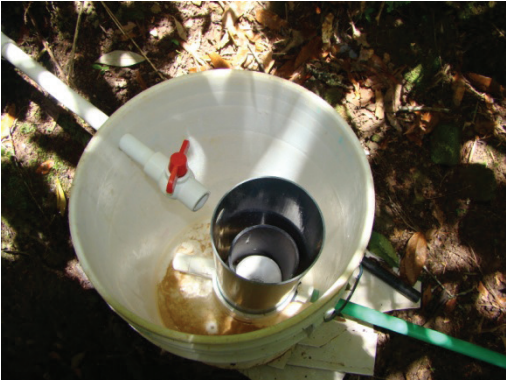
Cuadro 4.24. Ficha de campo SERSA sistema de cloración en el tanque Santa Cecilia.

1. ¿Se carece de una zona/caseta debidamente acondicionada para la preparación y aplicación del cloro? (crítica)	X	
2. ¿Carece el acueducto de bitácora de la dosificación del cloro? (crítica)	X

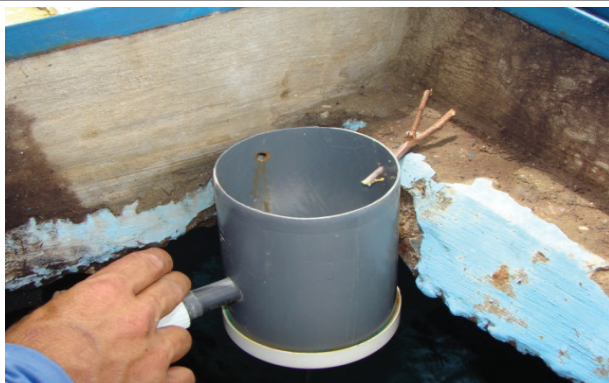
Cuadro 4.25. Ficha de campo SERSA sistema de cloración en el tanque Los Fuentes N°01(concreto).

Identificación de factores de riesgo en el sistema de cloración	SÍ	NO
1. ¿Se carece de una zona/caseta debidamente acondicionada para la preparación y aplicación del cloro? (crítica)	X

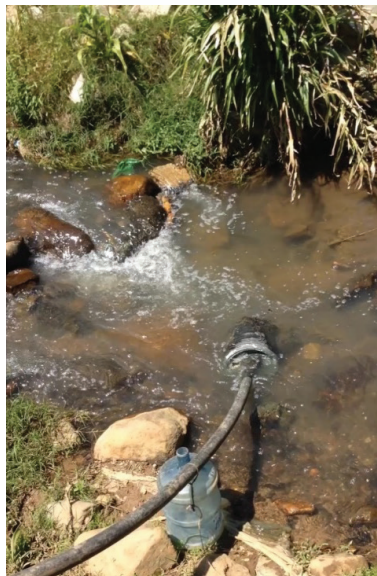
El agua que se usa para siembra es capturada directamente del río Lobo, el cual se encuentra muy contaminado con residuos sólidos y aguas vertidas. Figura 5.1.

Figura 5.1. Uso del agua para riego de parcelas agrícolas.

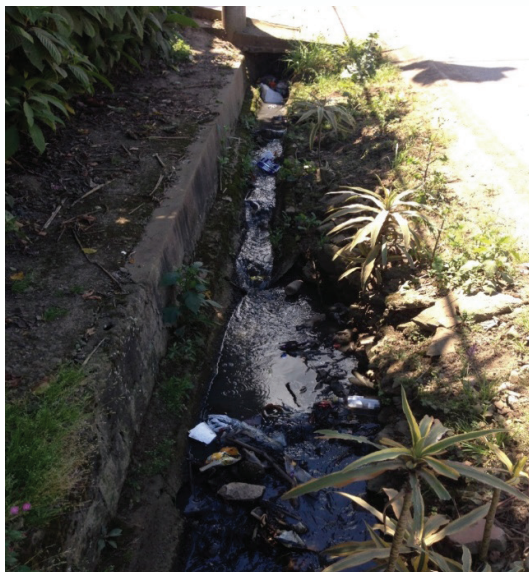
duales grises que se generan en hogares, comercio y actividades agrícolas como lavado de hortalizas o productos varios. También se detectaron algunas descargas de aguas negras a estas fuentes, contaminándolas aún más y aumentando el riesgo la contaminación de las aguas superficiales y riesgos a la salud de las personas que habitan en la comunidad. Figuras 5.2. y 5.3.

Figura 5.2. Recolectores de agua pluvial donde son vertidas aguas residuales y acumulación de residuos sólidos que son descargados por la misma comunidad.

1. En el tema de aguas residuales a pesar de no ser responsabilidad actual de la ASADA, es importante que se busquen soluciones conjuntamente con la Municipalidad, MINSALUD, y los ciudadanos. Dichas soluciones deben estar orientadas a la protección de las riveras de ríos y quebradas para evitar la evaporación, disminuir la contaminación e inundaciones alrededor de dichas fuentes de agua.

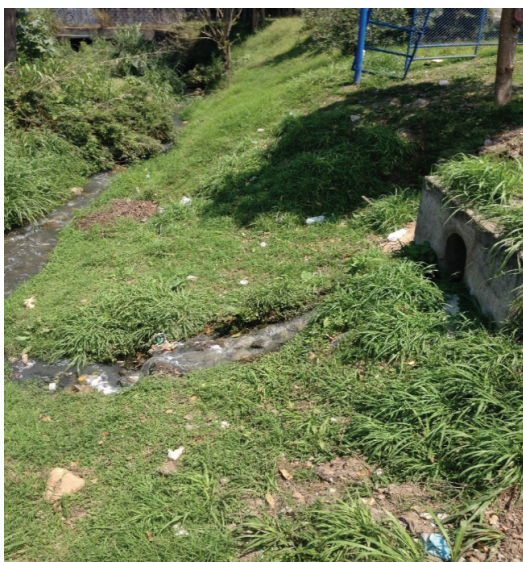
Figura 5.3. Contaminación del cauce natural con aguas grises provenientes de hogares y comercios.

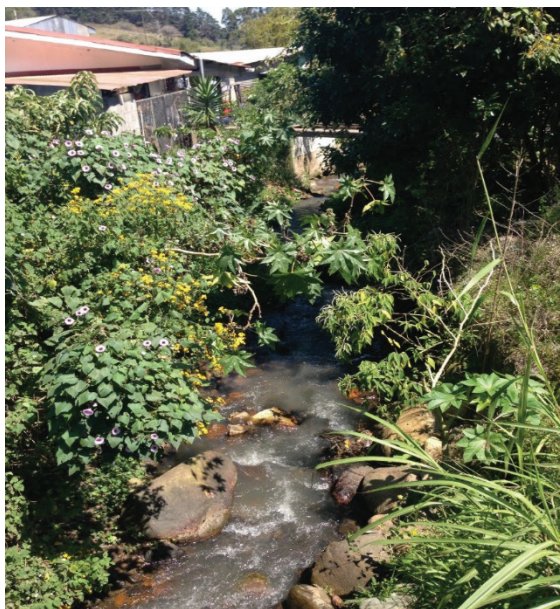
Figura 5.4. Poca protección del cauce y contaminación.

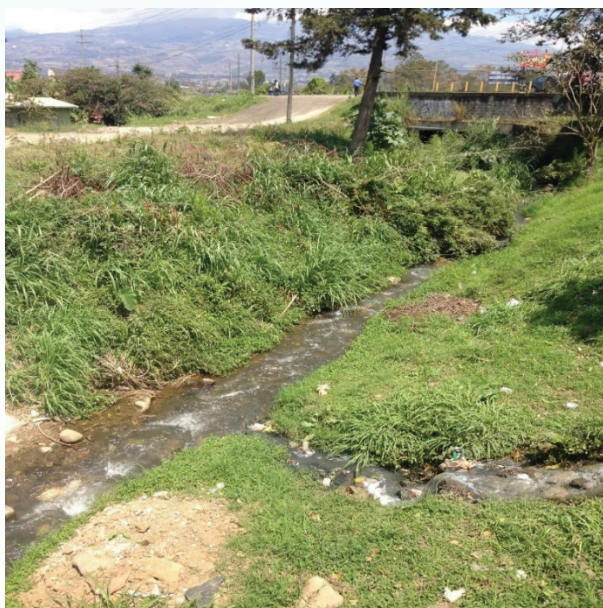
Figura 5.5. Ninguna protección de la ribera del río y alta contaminación del cauce.
