Advies no. 14.

AANVULLEND ONDERZOEK EN ADVIES TOT
VERBETERING VAN ENIGE PERCELEN GE-
LEGEN IN DE OOSTERNIEUWLANDPOLDER.

door: I. Ovaa

Bennekom, augustus 1962.
No. 2889.

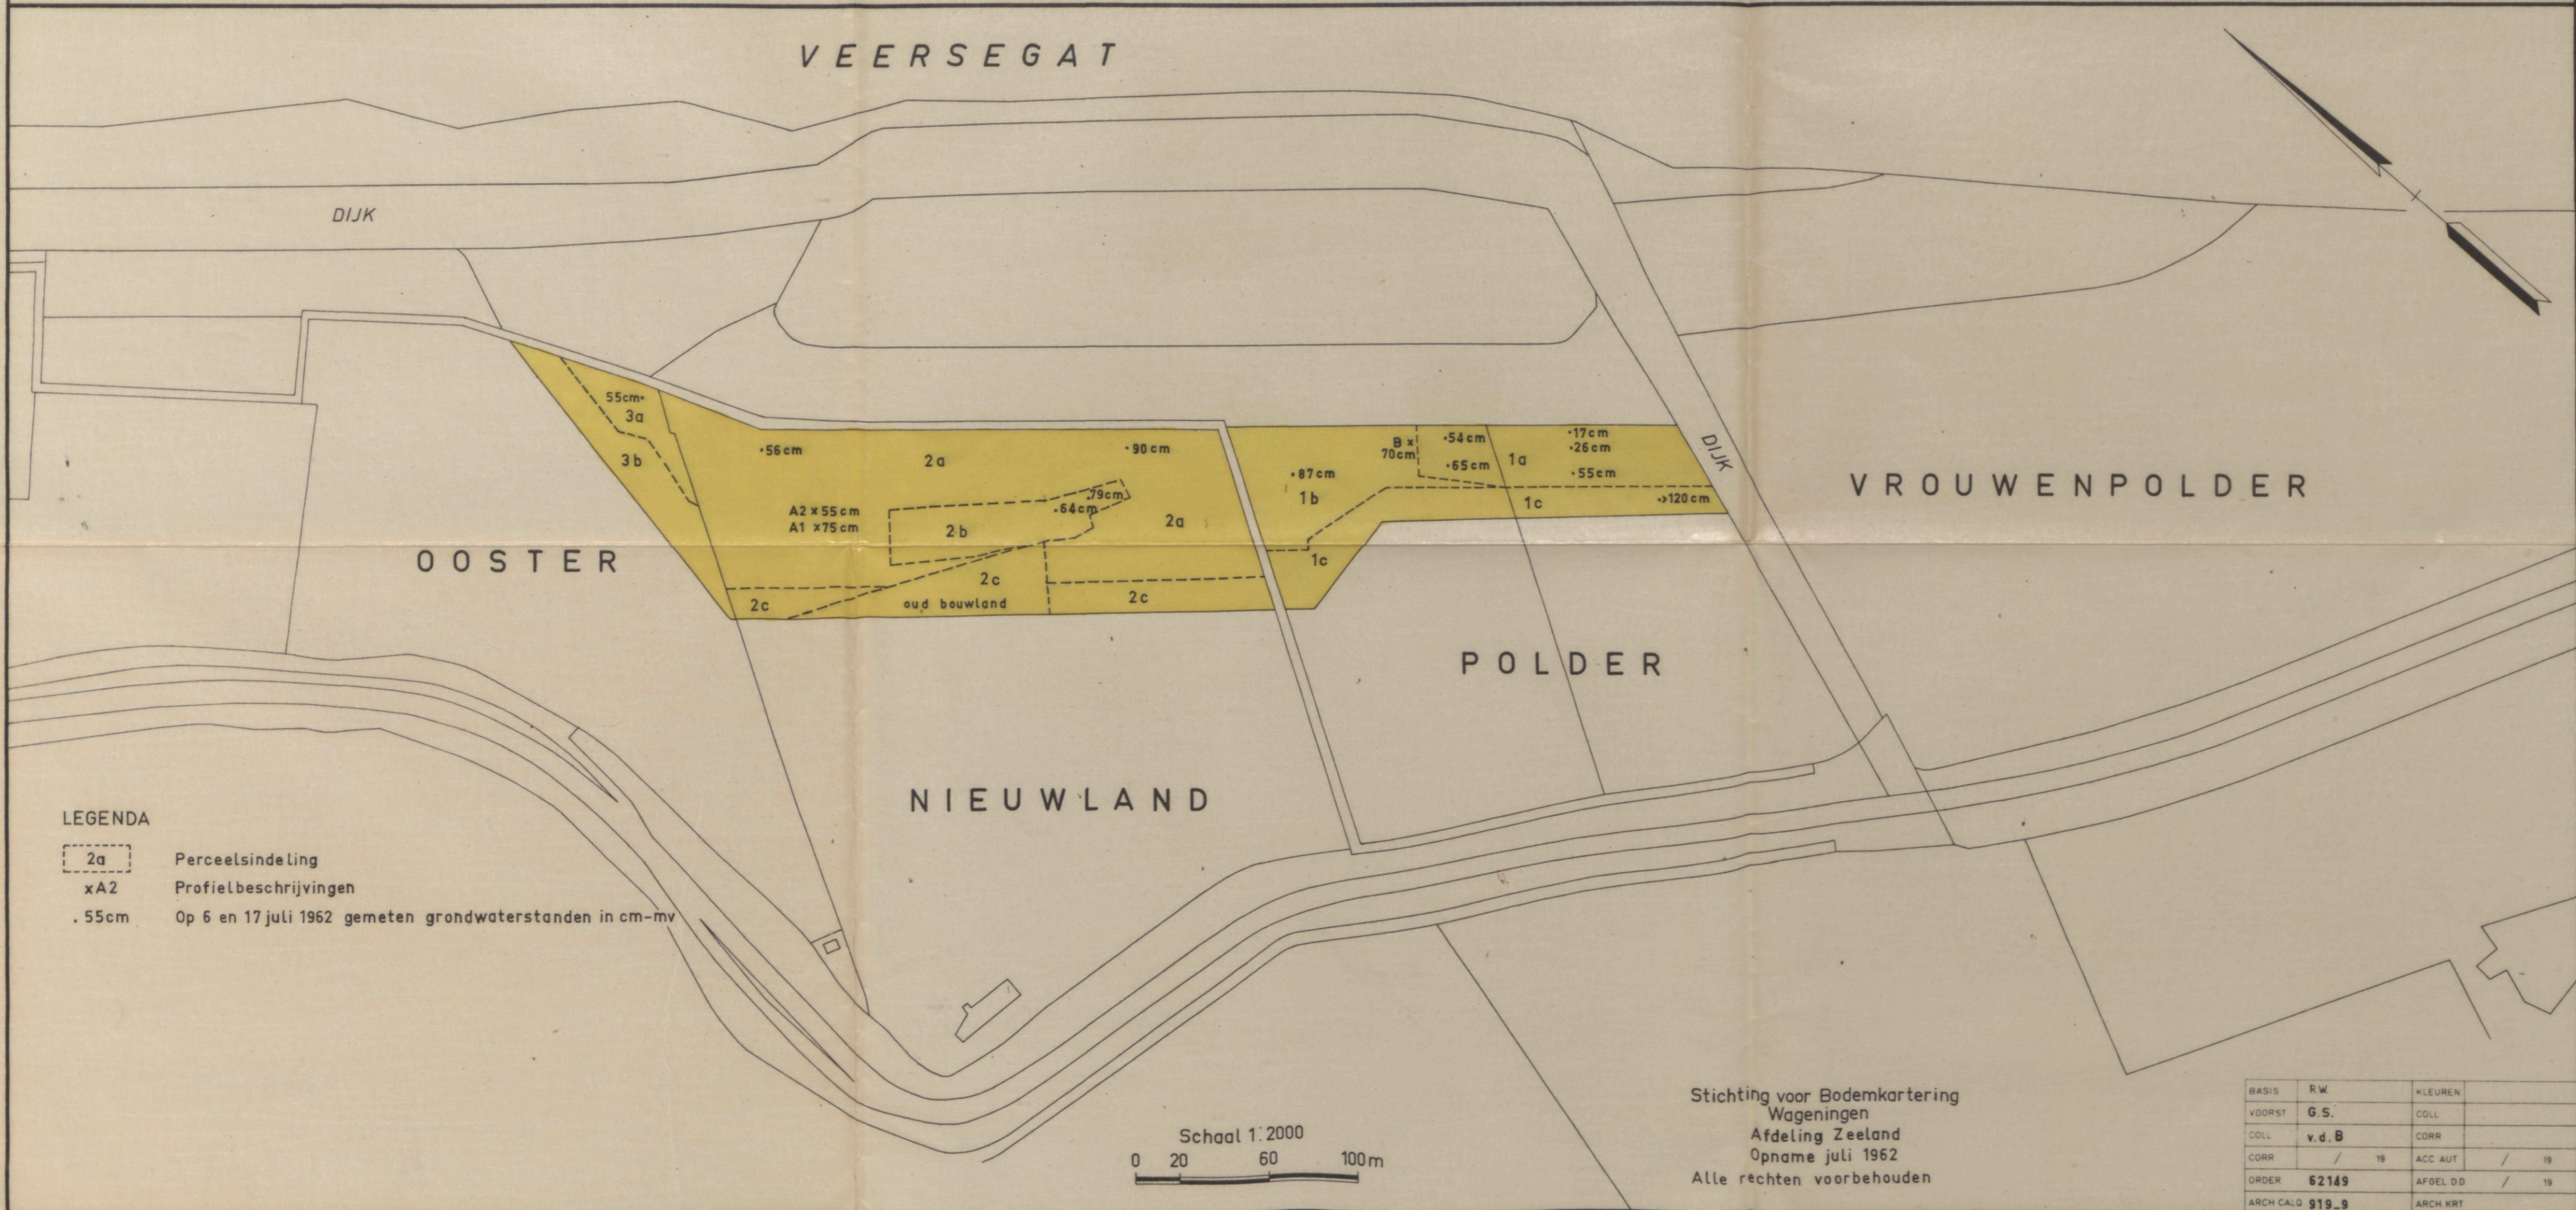
Bijlage 1
Advies nr. 14

Bij het onderzoek zijn op verschillende plaatsen grondwaterstanden gemeten. Deze punten en de daarbij opgenomen grondwaterstanden zijn op de bijlage 1 aangegeven.
