**XII JORNADAS INTERNACIONALES SOBRE LAS MISIONES JESUÍTICAS:  
“INTERACCIONES Y SENTIDOS DE LA CONVERSIÓN”,  
Buenos Aires, 23 al 26 de septiembre de 2008**

**TRABAJOS DE RESCATE DE ARQUEOLOGÍA Y ARQUITECTURA EN LAS  
COSTAS DEL PARANÁ: UNA MIRADA AL PATRIMONIO TERRITORIAL**

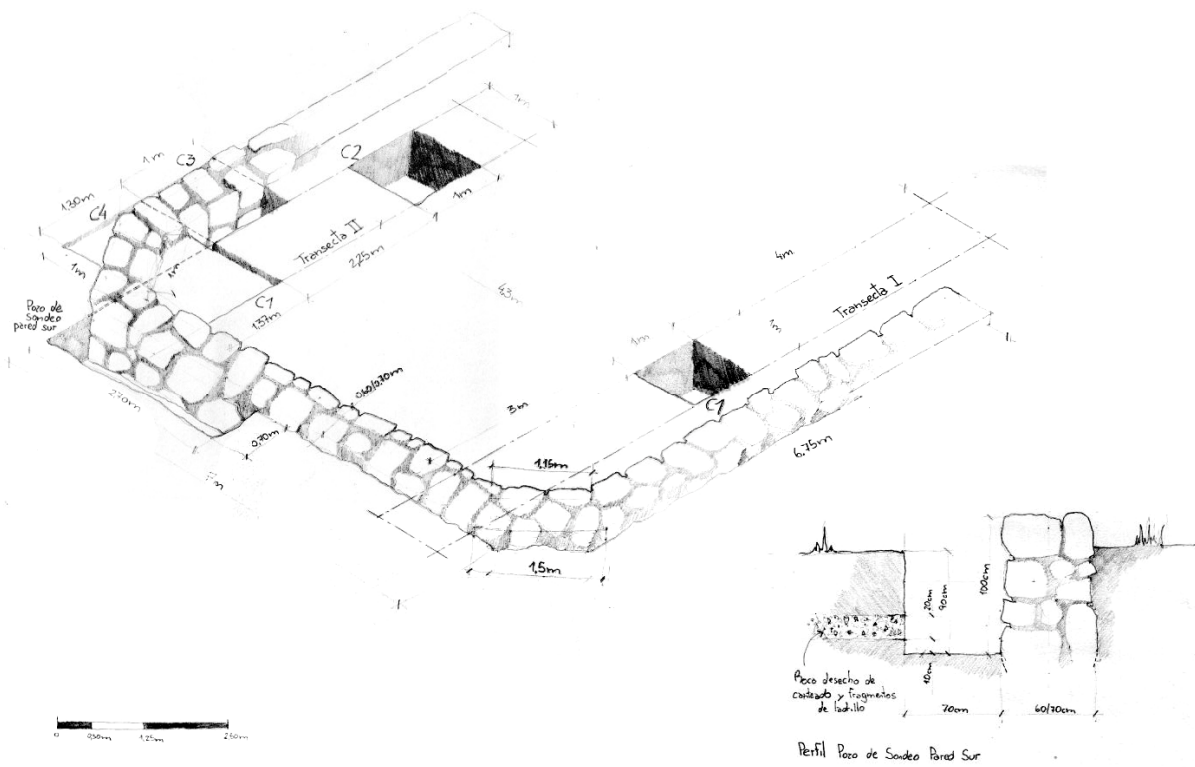
Por su parte, la intervención desarrollada en el sector del monte propiamente dicho tuvo resultados favorables, al detectarse los restos de lo que parecía ser un antiguo muro de bloques de piedra canteada, los que apenas se elevaban unos 0,10 m por sobre el nivel del suelo del monte. El despeje de superficie de un sector amplio del monte permitió observar que nos encontrábamos en presencia de los vestigios de una estructura de piedra de planta trapezoidal y características netamente jesuíticas en su aparejo constructivo (ver Figura 2)

Un primer análisis de las características generales de las paredes intervenidas permitió afirmar que las mismas forman parte de una estructura cuidadosamente planificada, de la que estimamos sólo se ha conservado la porción basal de sus paredes. Detalles tales como la simetría observada en el diseño del conjunto, o la intencionada regularidad del ancho de sus muros indica que se trata de un edificio cuya construcción respondió a un propósito definido, a la vez que requirió de una significativa inversión de tiempo y materiales (ver Figura 3). La conjunción de ambas características arquitectónicas –precisión y simetría–, así como el diseño trapezoidal observado en la estructura constituyen un rasgo recurrente en las construcciones de la región reconocidas como producto de la acción de constructores jesuitas, por lo que resulta válido intentar integrar esta al conjunto. Para más detalles sobre las características de la estructura, véase el trabajo de González Lens y Negri en este mismo Simposio.

**Figura 2:** Representación esquemática y detalle de las características de la estructura detectada en el sitio Centurión Cué, en el que se indican también los primeros sectores intervenidos de la misma.

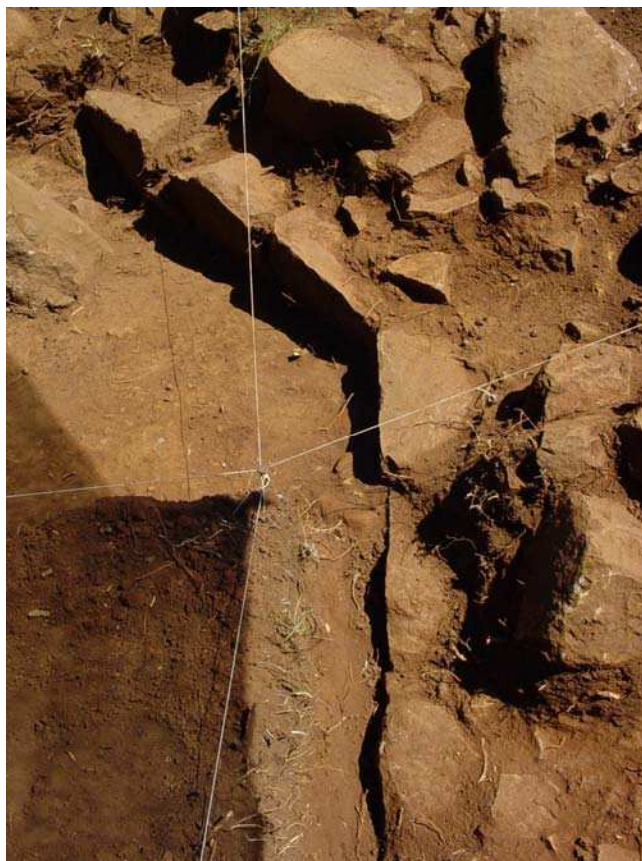
**Figura 3:** Detalle de uno de los ángulos internos de las ochavas relevadas en la estructura detectada en el sitio Centurión Cué, en el cual puede observarse con claridad lo cuidado de la manufactura de los muros.

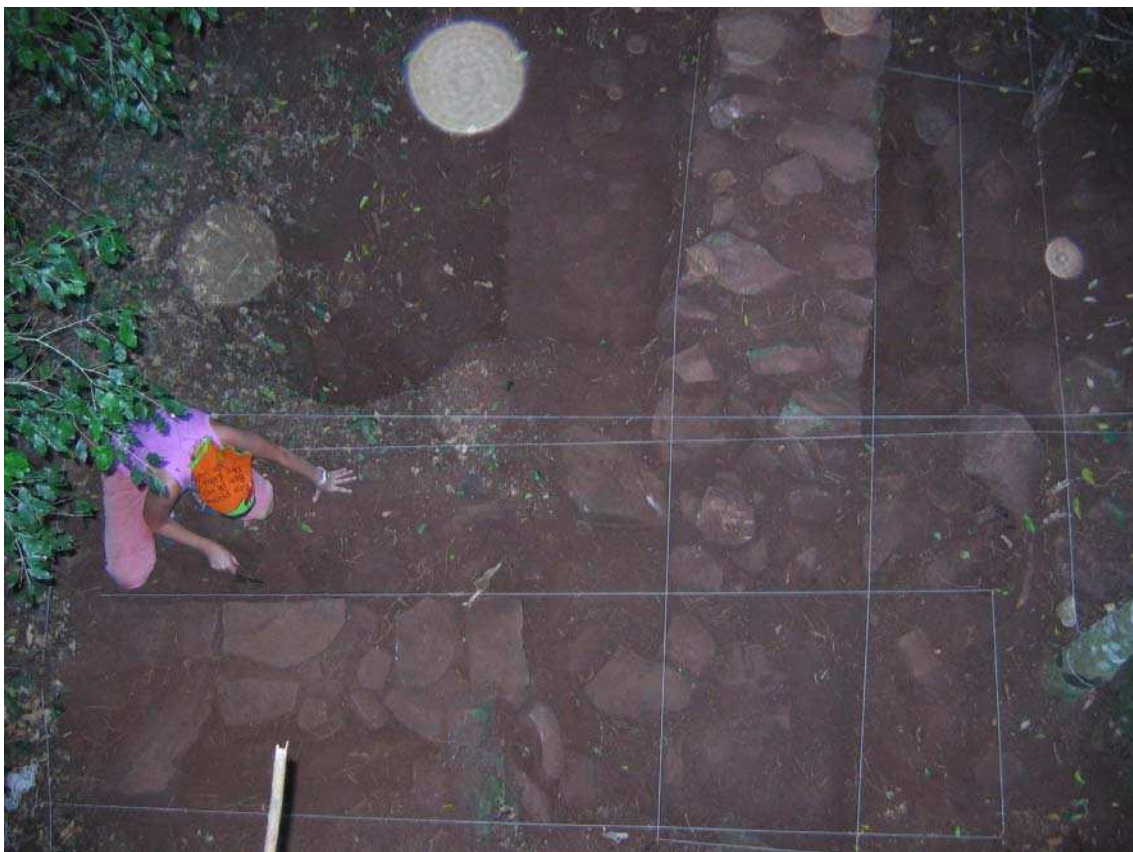
La intervención desarrollada en el ángulo sureste puso de manifiesto el grado de alteración que afecta al recinto; al excavar una superficie total de 5 m x 5 m x 1,20 m de

profundidad en el punto en que los muros sur y este deberían intersectarse, se observó que un elevado porcentaje de los bloques líticos habían desaparecido desde la superficie visible hasta los cimientos enterrados. La excavación del ángulo suroeste arrojó resultados satisfactorios en tal sentido, dado que las paredes que definen tal esquina se encuentran en este caso mucho mejor conservados. La intervención de una superficie de 8 m x 12 m x 1,20 m de profundidad permitió observar el tipo de aparejo empleado en su construcción y las características generales del muro y sus cimientos.

**Figura 5:** Detalle de la esquina sureste de la estructura intervenida en el sitio Marcelina Cué en el que pueden observarse las características de los bloques líticos que integran sus muros.
