Montorgiali

Sito 10210

Elisa Pruno

Sigla: MTO

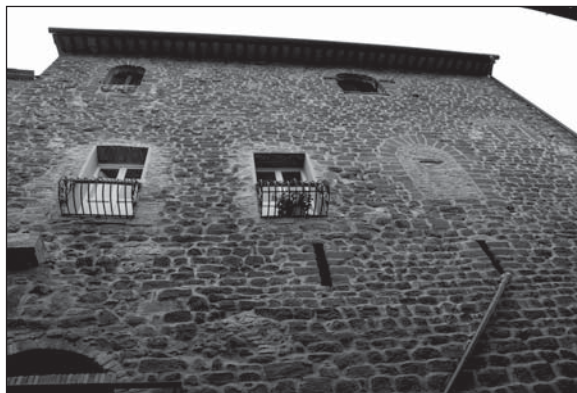
Prospetto Particolare 1

Orientamento: Nord

Restauro giunti e letti: Sì

Presenti quattro buche pontate, situate su quattro filari diversi.

Presente una buca pontata.

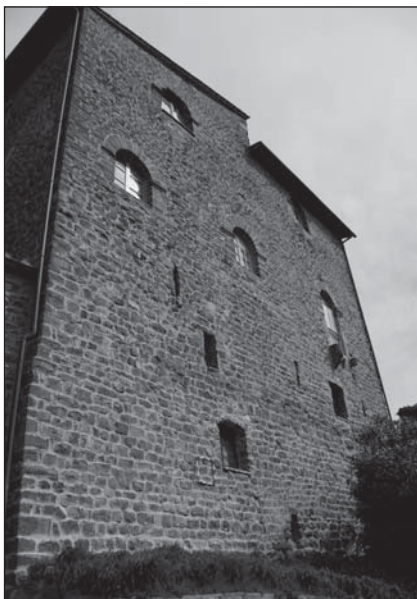
Prospetto Particolare 2

Orientamento: Ovest

Restauro giunti e letti: Sì

Sono state individuate le tracce di un apparato a sporgere, visibili nell'area centrale del prospetto in negativo.

Le feritoie non sono esattamente architravate ma a copertura piana, mentre le mensole sotto al portali-no sono reinserite.

Si conserva solo lo stipite sinistro della finestra, per un totale di quattro conci.

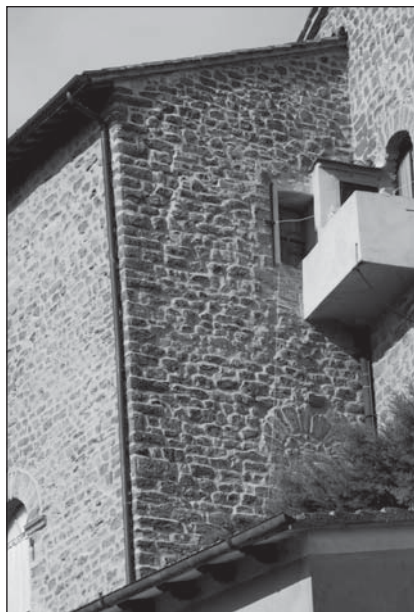
Prospetto Particolare 3

Orientamento: Sud

Restauro giunti e letti: Sì

Non è identificabile la muratura del piano.

Feritoia analoga a quella di fase 1 sul PP2, legata alla stessa muratura.

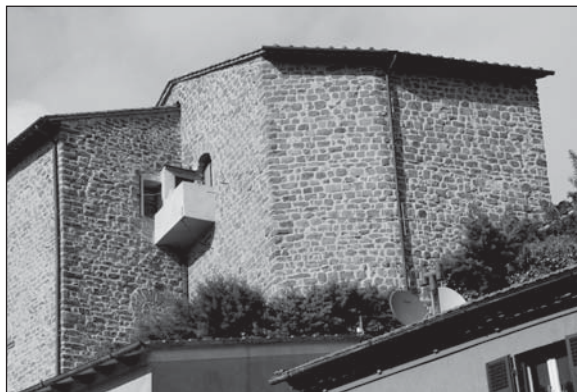
Corpo di Fabbrica 2

Stato di conservazione: Mediocre, a causa della pesante stilatura di giunti e letti

Gli si appoggia il CF1 ed è poco visibile in quanto circondato da un alto terrapieno e da una cinta di edifici del Borgo. Sul PP1 (Ovest) è visibile un'apertura che comunque non appartiene a una fase originaria. Ha subito un restauro pesante che ha comportato la stilatura di giunti e letti.
