Saturnia

SATURNIA

Sito 10202

Francesca Cheli

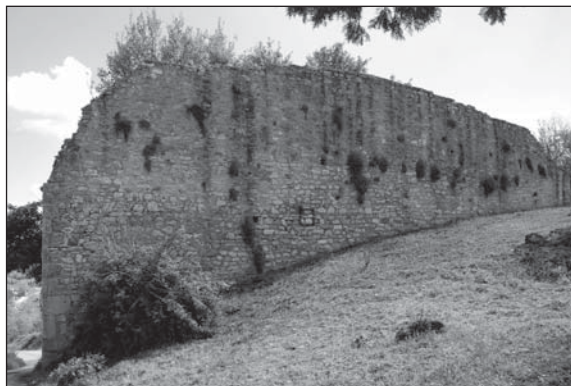
Prospetto Particolare 1

La fase medievale si conserva nella parte inferiore sinistra presso la porta.

Della porta si conserva solo lo stipite destro (conci squadrate e spianati).

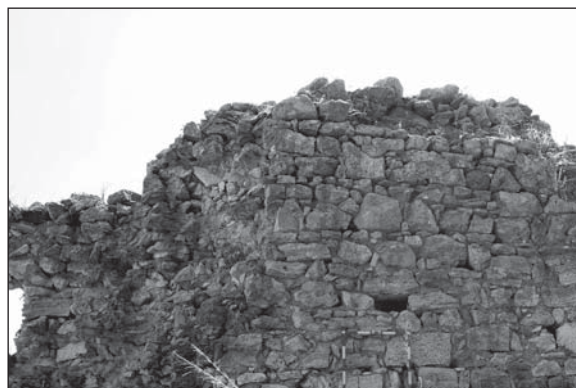
Prospetto Particolare 1

Parzialmente coperto dalla vegetazione nella parte bassa, sono comunque visibili gli affioramenti calcarei regolarizzati su cui è impostata la muratura. Un'ampia porzione del prospetto (più della metà) è costituita dal solo nucleo. Risulta visibile un aggancio di cantiere nella parte destra del paramento. Il legante (malta) si presenta di colore grigio giallastro con molti inclusi di calcare.

La feritoia si trova nella parte sinistra del prospetto, quella di cui si conserva solo il nucleo.

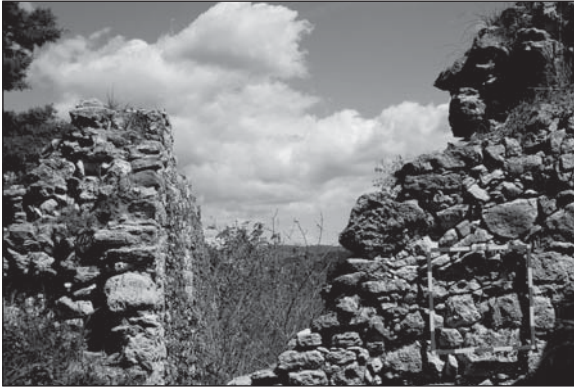
Lo spessore del nucleo è cm 150.

La fase 2 (post-medievale) è rappresentata da un paramento composto da scaglie di calcare, privo di orizzontamenti.

Si nota, nel paramento, l'utilizzo di zeppe in laterizi di reimpiego e di una macina, sempre di reimpiego.

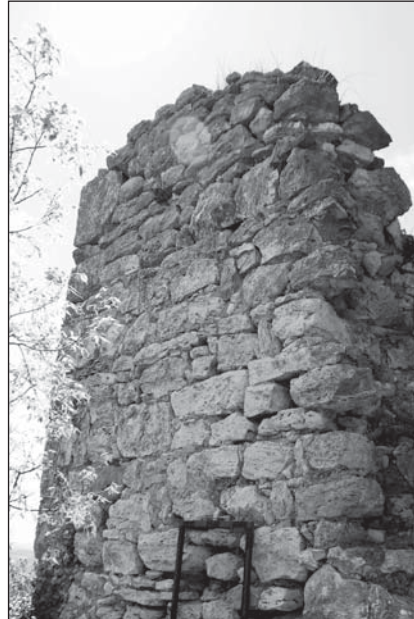
Gli orizzontamenti sono regolari; si nota in particolare che per regolarizzare l'andamento della roccia il primo corso è in scaglie di calcare e pietre di pezzatura più piccola.

Sono conservate due buche pontaiie su due livelli diversi.

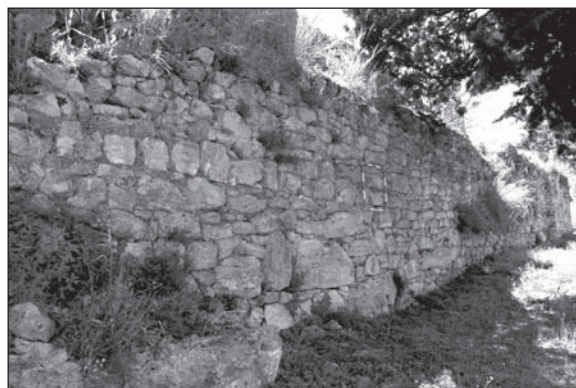
Prospetto Particolare 1

Di una vasta porzione del prospetto rimangono visibili solo il nucleo e il paramento del prospetto collegato (PP3). Alcune parti sono probabilmente frutto di piccoli restauri.

Sono conservate due serie di tre buche pontaiie poste sullo stesso livello. I laterizi, di riuso, potrebbero essere di epoca antica, così come alcuni dei conci di dimensioni maggiori visibili nel prospetto. Si registra la presenza sporadica di conci in arenaria e conglomerato.

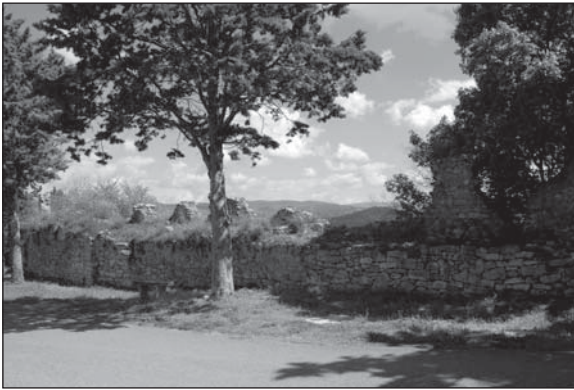
La parte destra del paramento è interamente di restauro (fase 3). L'apparecchiatura presenta, rispetto al prospetto Sud-Ovest (PP1), conci di dimensioni minori e corsi meno regolari.

Si conservano due buche pontaiè sullo stesso livello. I laterizi, di reimpiego, potrebbero essere di epoca antica. Si registra una sporadica presenza di conci in arenaria e conglomerato.

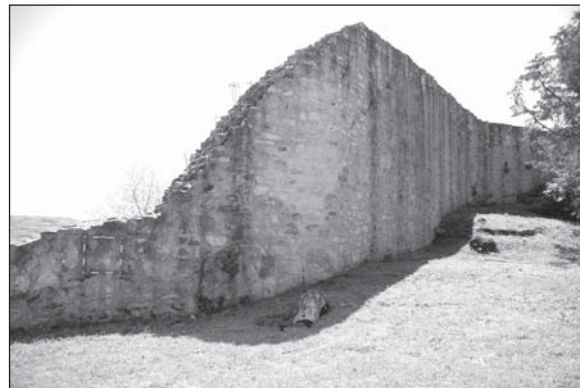
Prospetto Particolare 1

Il prospetto presenta tre leggeri cambi di direzione da N/E-S/W a N-S a N/E-S/W.

Si registrano porzioni di paramento ricostruito sia nella parte sommitale che inferiore.

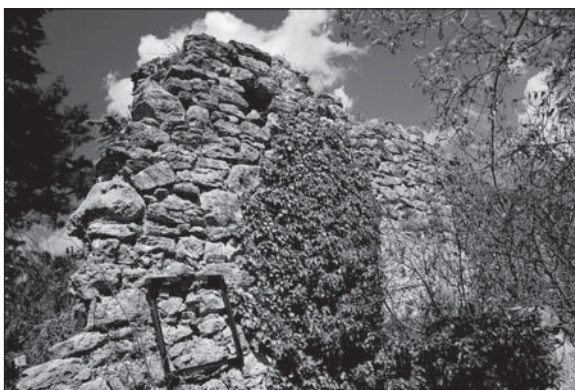
Prospetto Particolare 2

Le altezze centrale e destra non sono rilevabili. Spessore del nucleo: cm 134. Altezza massima: cm 420.

I laterizi sono probabilmente di riuso.

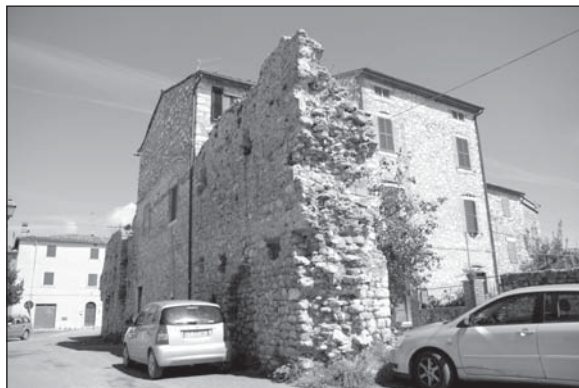
Corpo di Fabbrica 1

tri (compresa la porzione di abitazione inglobata nel corpo di fabbrica). La porzione Sud-Ovest del paramento, nella parte inferiore, è completamente ricostruita in restauro. La maggior parte del prospetto a Nord-Ovest (PP1) è coperto da un intonaco/arriccio compatto, di colore grigio, che nasconde quasi completamente la muratura. Lo spessore del muro è di circa m 1,80, misurabile nell'angolo Sud-Ovest, dove si riconoscono le tracce di uno stipite, probabilmente pertinente ad una porta o ad altra apertura (feritoia).

Sono presenti nella muratura zeppe in laterizi di reimpiego, per la maggior parte embrici.

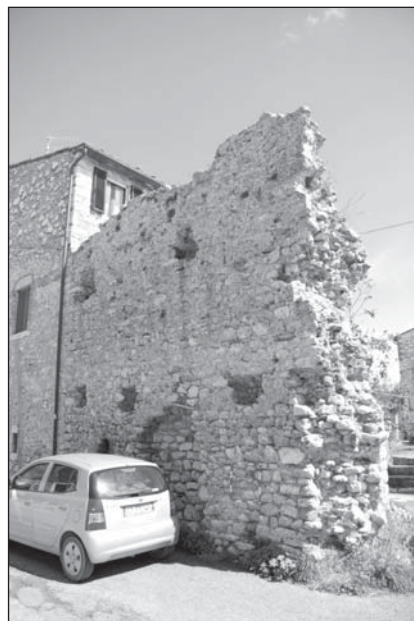
Prospetto Particolare 1

In basso si nota una apertura, probabilmente una feritoia, poi regolarizzata con l'utilizzo di laterizi.

L'apertura, probabilmente una feritoia, risulta regolarizzata in una seconda fase. È molto probabile che ve ne sia una omologa ma tamponata sul PP2.

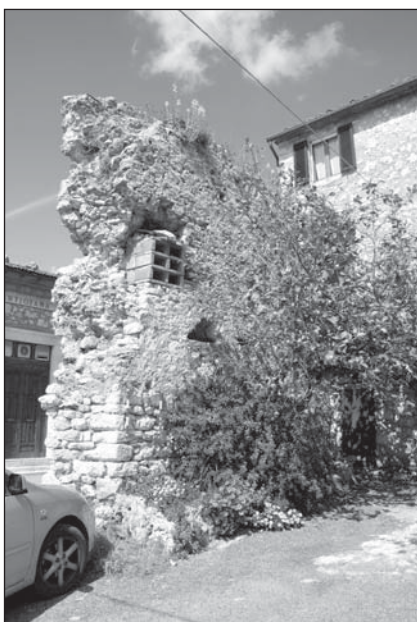
Prospetto Particolare 2

Il prospetto è quasi interamente coperto da vegetazione: è visibile solo la parte in basso a sinistra, dove sono riconoscibili lo stipite destro di una feritoia e la porzione alta della muratura, in parte coperta dell'intonaco.

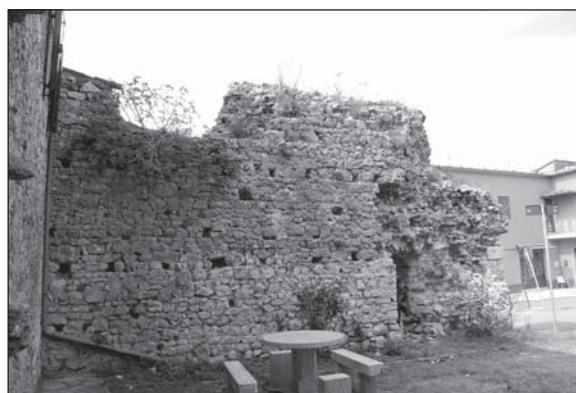
Prospetto Particolare 3

Il prospetto è realizzato in pietre di travertino spaccate e sbozzate con frequenti zeppe di laterizio di reimpiego (per lo più embrici).

Sono conservate sette buche pontai sullo stesso livello, a risparmio della muratura, di forma quadrata, architravate. Della feritoia è visibile solo lo stipite sinistro; tuttavia, nel sacco del muro si intravede un arco di scarico realizzato con scaglie di calcare, che fa supporre l'esistenza di una copertura ad arco. Dalla porzione di feritoia conservata sembra che questa fosse strombata.

Sono conservate otto buche pontai sullo stesso livello, a risparmio della muratura, di forma quadrata, architravate.

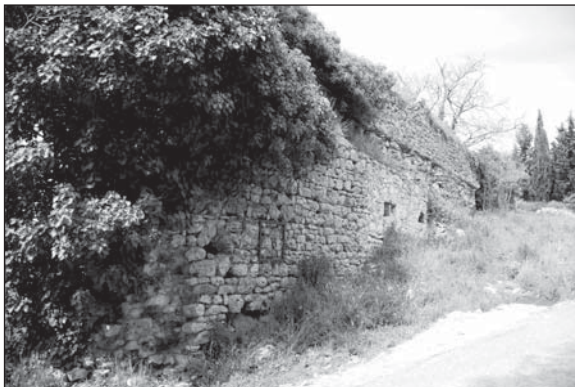
La fase medievale è visibile in basso a sinistra nel paramento, a destra rimane solo nel nucleo.

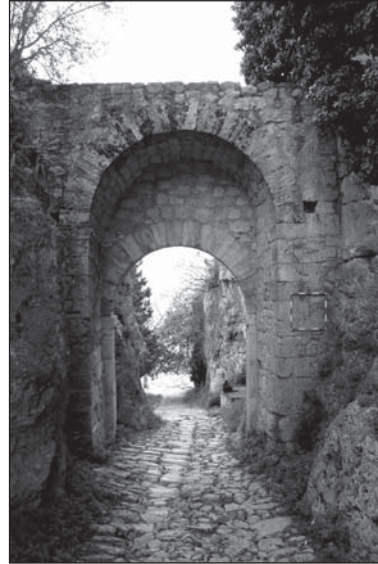
Prospetto Particolare 2

Sono visibili corsi orizzontali e paralleli sul lato sinistro dello stipite sinistro, oltre a due buche portaie a lato dell'imposta dell'arco. La porta ha un doppio arco a tutto sesto (interno ed esterno). Le mensole sono modanate.

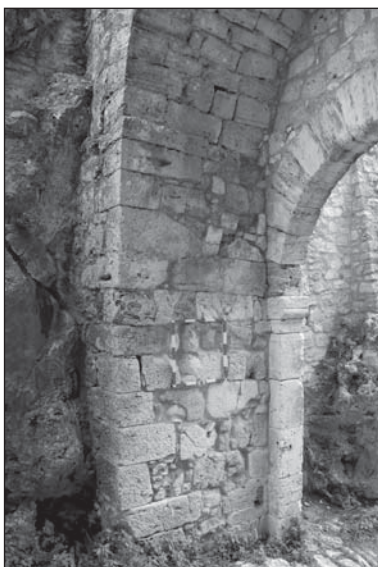
Prospetto Particolare 3

Si tratta del prospetto interno della porta. La mensola ha forma trapezoidale. I due tagli effettuati nei conci sono funzionali all'alloggio di elementi per la chiusura della porta.
