SISTEMAS CONSTRUCTIVOS PARA SISMOS

Laura Sanz Esteban

Escuela Técnica Superior de Arquitectura de Madrid

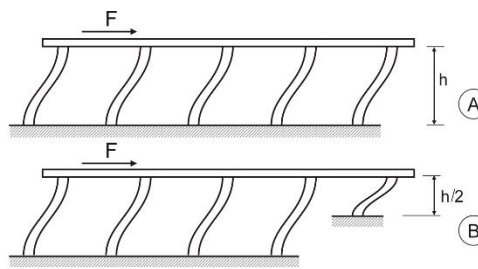
- *Pilares cortos.* Si se encuentra presente algún pilar que es más corto que los demás, éste soportará mayor cantidad de carga. Esto es debido a que la rigidez de un pilar ante un desplazamiento lateral es proporcional a la tercera potencia de su longitud.

2.2. Pilares cortos

En estos pilares, se produce la rotura a cortante debido a la mayor cantidad de cortante que deben soportar. Por ello, tienen mayor probabilidad de romper que un pilar normal y es una solución que no se debe llevar a cabo.

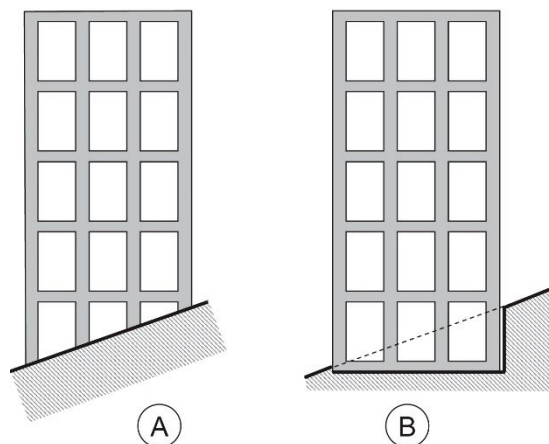
Esto se ha producido en las fachadas de los semi-sótanos, cuyo uso habitual es el de estacionamiento. La alineación de la fachada comienza desde un muro de sótano perimetral, cuya cota se encuentra a pie de calle y por lo tanto no llega hasta la cota superior (como sería lógico desde el punto de

2.3. Disposición de pilares cortos

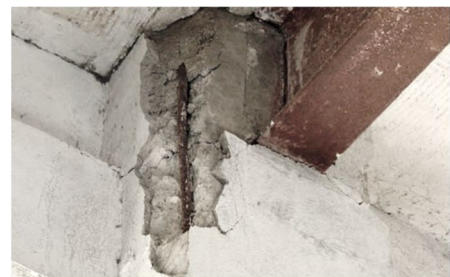
- *Reducción de la capacidad estructural.* Ello no quiere decir que no haya estructura, pero sí que haya ausencia de estructura de manera parcial en la dirección horizontal principalmente.

2.5. Unión de viga metálica con pilar de hormigón

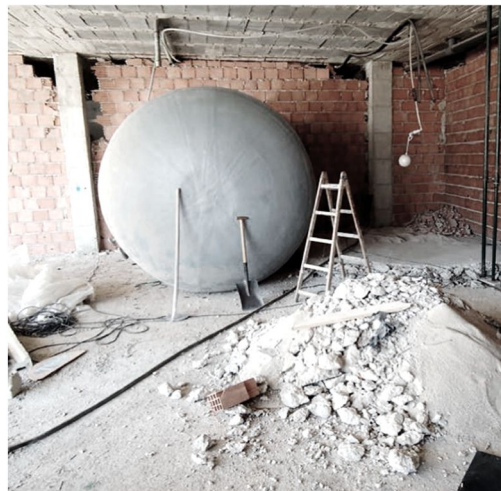
- *Disposición inadecuada de masas.* Se habían colocado depósitos de grandes dimensiones en edificios convencionales, debido a las exigencias relacionadas con los locales comerciales de almacenar cierta cantidad de agua. Esto supone un riesgo que no se puede permitir en una zona sísmica.

2.6. Sobrecarga debida a la colocación de un depósito no previsto

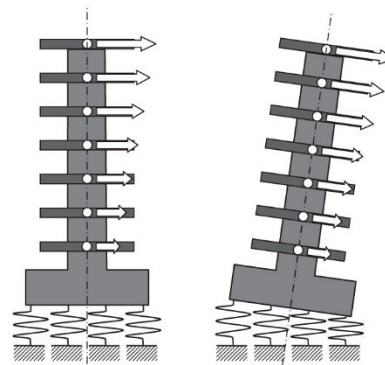
Además, las pantallas deben disponer de una cimentación rígida y de grandes dimensiones para ser capaz de transferir al terreno las muy altas tensiones resultantes de la acción sísmica. Si esto no es así, la cimentación puede girar y junto a ella la pantalla. Esta acción provoca la pérdida de rigidez de la estructura.

2.7. Giro de la cimentación

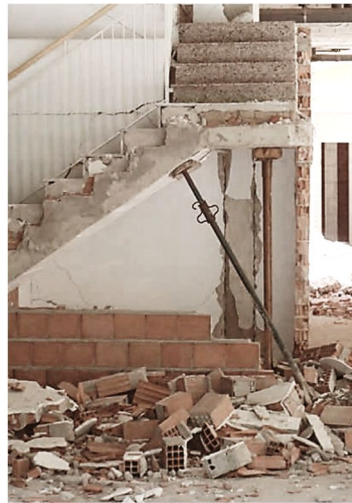
En muchos casos, lo citado anteriormente no se cumple. Es por esto que el colapso de las escaleras supone un daño muy grave para el conjunto del edificio, modificando su rigidez.

2.10. Fallo en la estructura resistente escalera

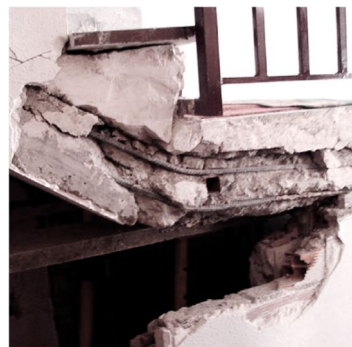
Un ejemplo de estos fallos en ejecución es la falta de estribos en los cantos de los forjados, o, la separación entre ellos era mayor de 20 cm con un recubrimiento de hormigón escaso. La distancia máxima exigida por normativa es de 10 cm, por lo que no cumple con las exigencias.

2.11. Recubrimiento escaso de hormigón

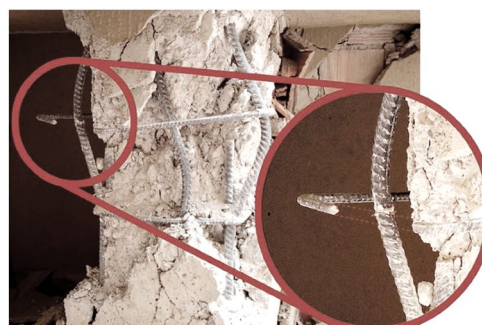
2.13. Defectos de ejecución del solape de los estribos

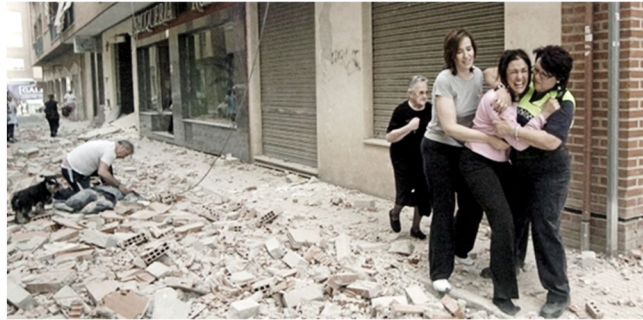
- *Derrumbamiento de cerramientos y petos.* Uno de los grandes daños que se produjeron en Lorca tras el terremoto, fue debido al derrumbamiento de cerramientos y petos por falta de ductilidad de las fábricas, al ir sin armaduras de ningún tipo. Una de las víctimas murió tras el derrumbe de una fachada sobre ella.

2.14. Una de las víctimas, aplastada tras el derrumbe de una fachada

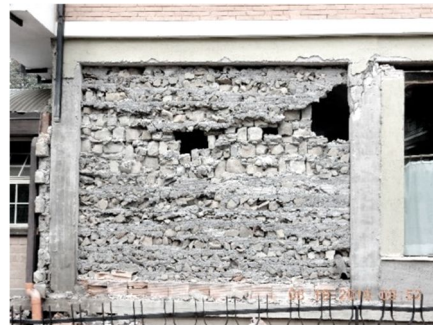
- *Daños en elementos no estructurales.* Éstos provocan inestabilidad en la parte superior de los pilares. Se detectaron fallos en los paños de relleno entre pilares de hormigón. Éstos no se llegaron a producir en la primera sacudida, pero sí en las siguientes.

2.15. Daños en paños de relleno

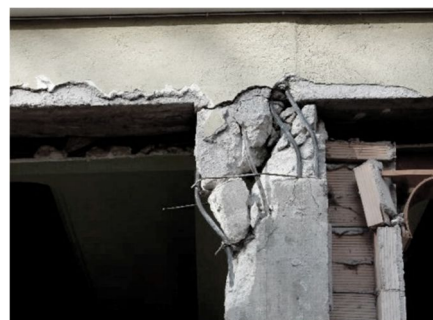
- *Fallos en las uniones viga - pilar.* Debido a las múltiples sacudidas, se produce el desprendimiento de hormigón, dejando visto el armado. También puede observarse cómo el pilar presenta fallo a pandeo. Esto es debido a un refuerzo transversal inadecuado, es decir, insuficiente. Lo que no se

2.16. Unión viga - pilar

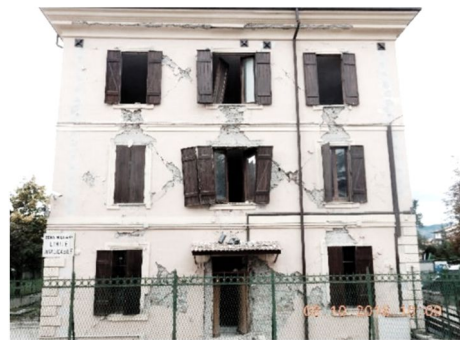
- *Grietas diagonales en muros de fábrica resistente.* Es cierto que se observan grietas, aunque cabe destacar que el refuerzo de armado en las esquinas mitigó los daños y el posible colapso. Por lo tanto, esto se puede tener en cuenta como un punto a favor, ya que el edificio tuvo daños pero podría haber sido mucho peores y hasta incluso haber llegado al colapso.

2.17. Grietas diagonales en muros de fábrica resistente

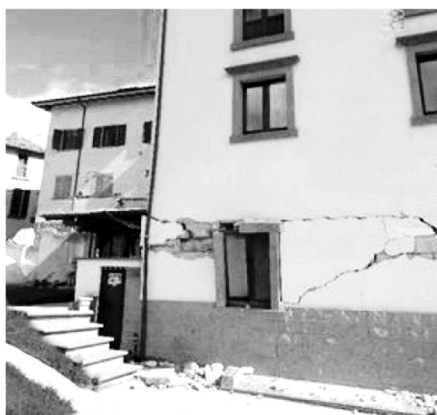
Se han dado otros casos en los que, en una primera sacudida la mampostería presentaba daños menores, y después de una segunda sacudida se produjo el colapso parcial de la fábrica de ladrillo.

2.18. Daños menores tras una primera sacudida

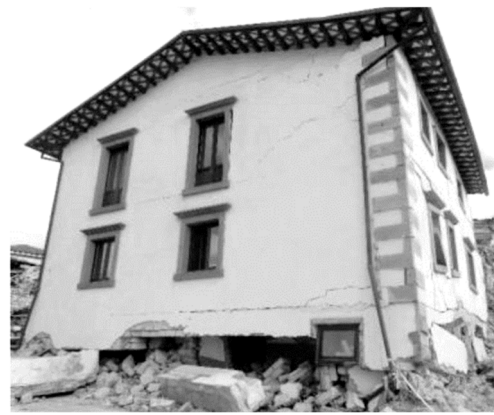
2.19. Colapso parcial tras una segunda sacudida

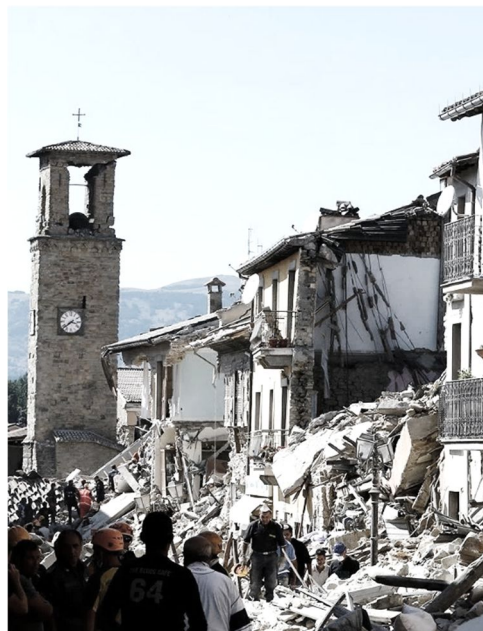
Aunque pudo resistir al terremoto, se derrumbó unos meses más tarde debido a réplicas del sismo. Se trata de un edificio de mampostería, los cuales tuvieron un buen comportamiento en un principio, pero fueron degradándose tras las sacudidas de septiembre y octubre.

2.20. Campanario de Amatrice
