COMPATIBILIDAD DE PINTURAS DE PROTECCION  
TEMPORARIA ("SHOP PRIMERS") CON ESQUEMAS  
ANTICORROSIVOS PARA CARENAS \*

SERIE II, N° 554

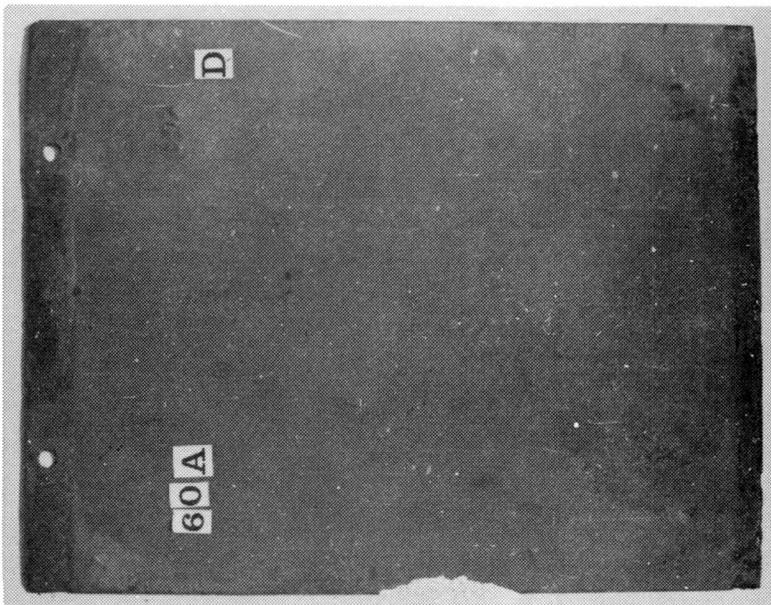
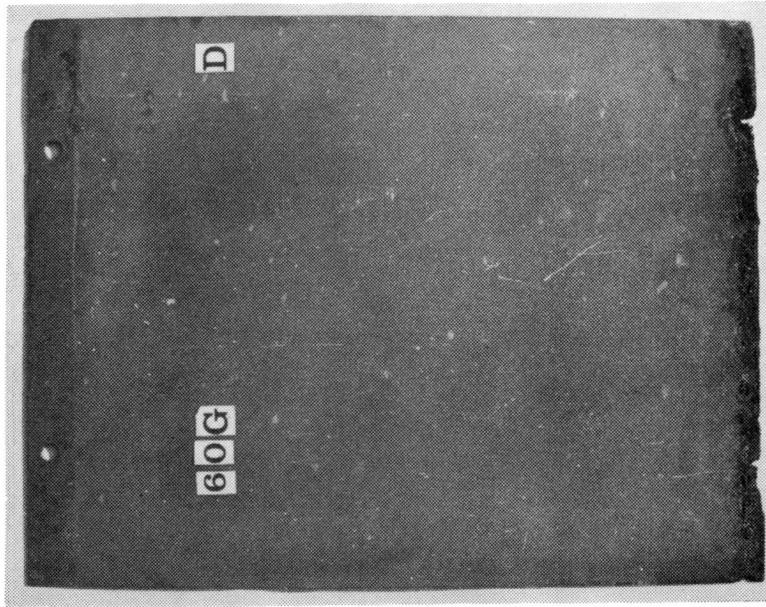
De los productos elaborados en el laboratorio, cumplen en forma total las exigencias del ensayo de inmersión, las muestras número 60 y 61, preparadas respectivamente con polvo de cinc (75,7 %) y cinc-aluminio (72,5 % de cinc, 4,0 % de aluminio) siendo el vehículo caucho clorado de 20 cP; no presentan oxidación los paneles arenados ni los granallados, y la protección es similar se utilice o no pintura intermedia (figuras 1 y 2).

Figura 1.- Formulación 60, aplicada sobre chapa arenada (A) o granallada (G), sin oxidación luego de 20 meses de inmersión

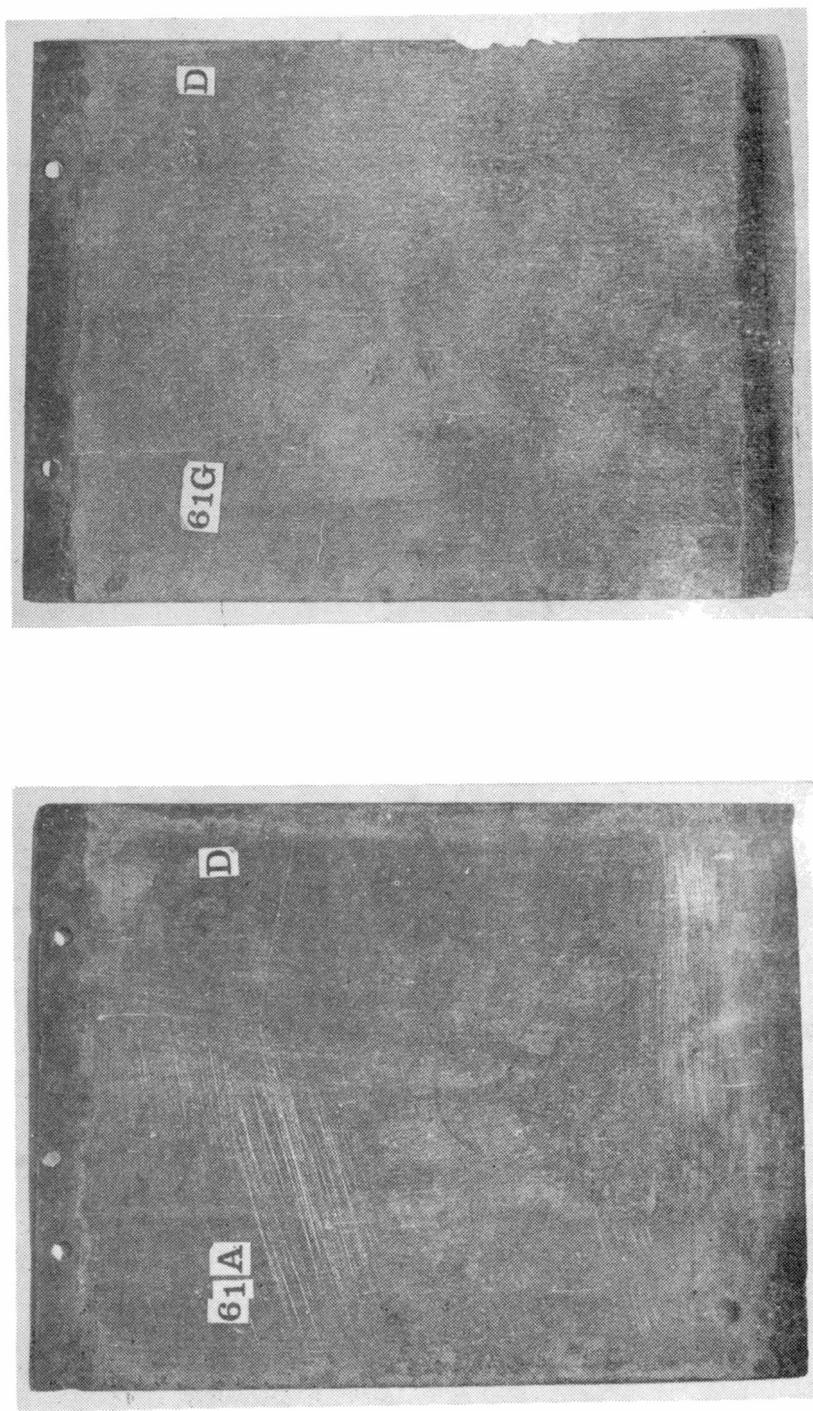
Figura 2.- Formulación 61, aplicada sobre chapa arenada (A) o granallada (G), sin oxidación luego de 20 meses de inmersión

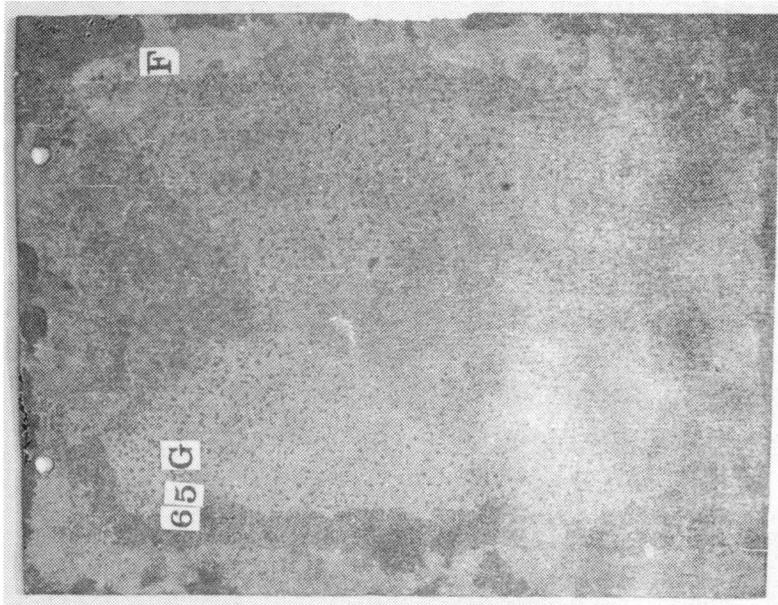
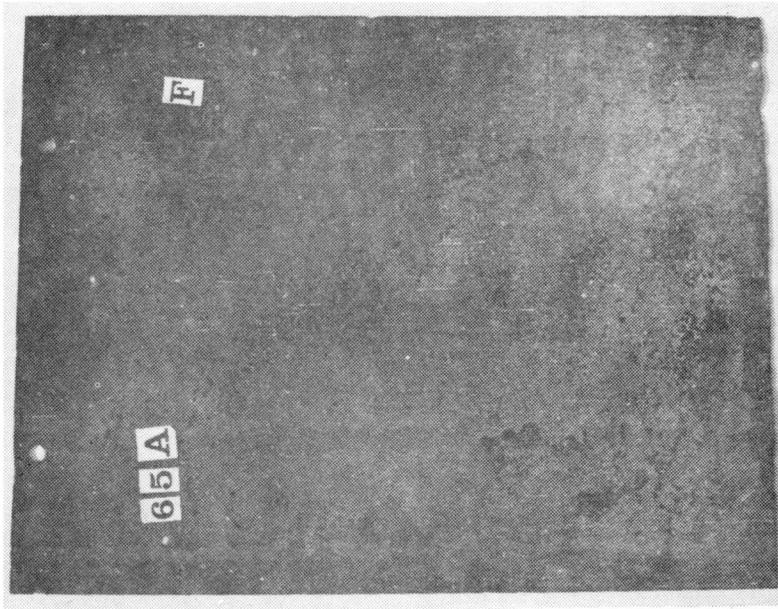
En todos los casos se registran valores de oxidación correspondientes a los máximos de la escala. En algunos paneles se observa también picado en los bordes. En la figura 3 se presentan los paneles correspondientes a la muestra 65 A, frente.

Figura 3.- "Shop-primer" 65, sobre chapa arenada (izquierda) y granallada (derecha) luego de 20 meses en la balsa experimental (oxidación 4 en ambos casos)

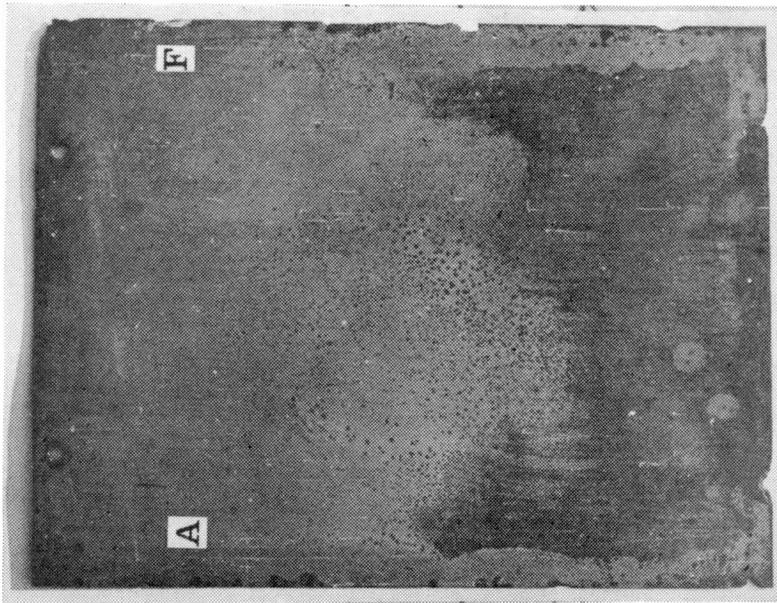
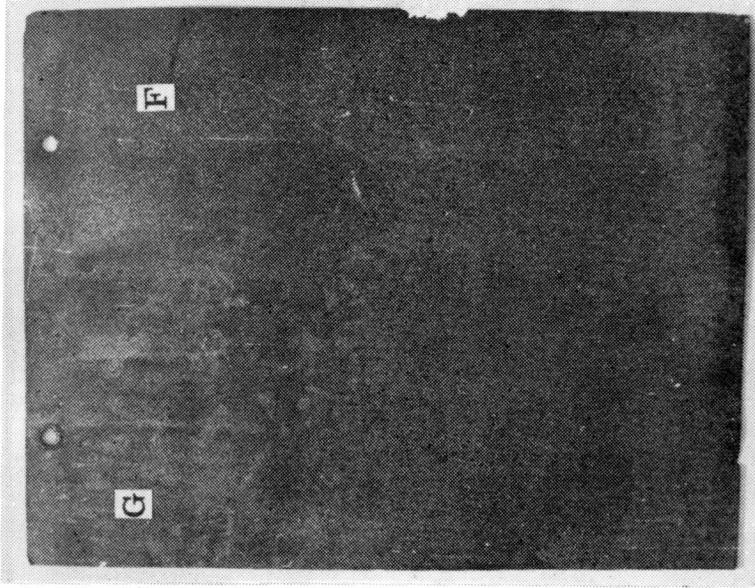
Los paneles testigo presentan ligeras diferencias de comportamiento según el método de limpieza utilizado. En los paneles granallados, sin "shop-primers", no se observa oxidación al final de los 20 meses de inmersión, con cualquiera de los esquemas empleados, lo cual da información acerca del excelente poder protector de las pinturas utilizadas (los resultados son similares con y sin intermediario). En las chapas arenadas (figura 4) cuya rugosidad superficial es menor que la de las anteriores, la oxidación es mayor, variando entre 1 y 2 en el centro de las mismas, y presentando un valor 2 en los bordes. Este resultado podría deberse a una preparación defectuosa de estos paneles testigo, hecho poco probable, pero imposible de establecer luego de terminada la experiencia. La variable espesor de película no es factor de influencia, pues ambos paneles testigo tienen características similares en cuanto a número de manos.

Figura 4.- Paneles arenado (izquierda) y granallado (derecha) utilizados como testigos, sin "shop primer"; esquema con pintura intermedia, oxidación 1 y 0, respectivamente, luego de 20 meses de inmersión
