# **METODOLOGÍA DE GESTIÓN DE LA ARQUITECTURA TRADICIONAL CANARIA EN LA VILLA Y PUERTO DE GARACHICO**

**PÉREZ DÍAZ Pedro A. / SÁNCHEZ LUIS Pedro**

*Universidad de La Laguna*

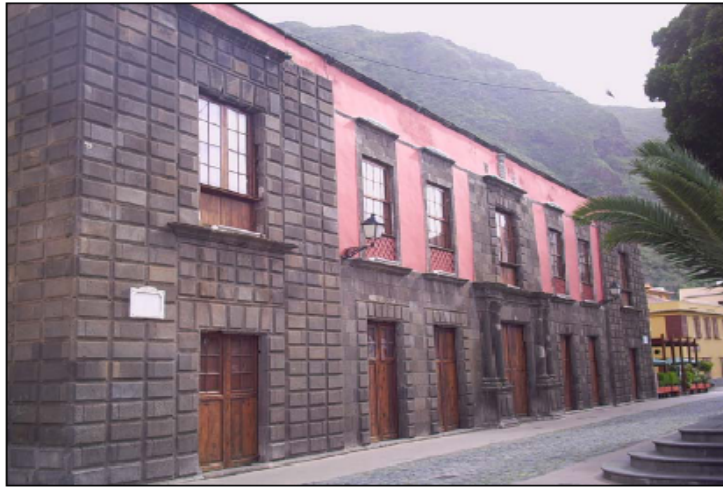
Fachada casa Juan Bautista de Ponte siglo XVII, Marqués de Adeje. Afectada por la erupción volcánica de 1706

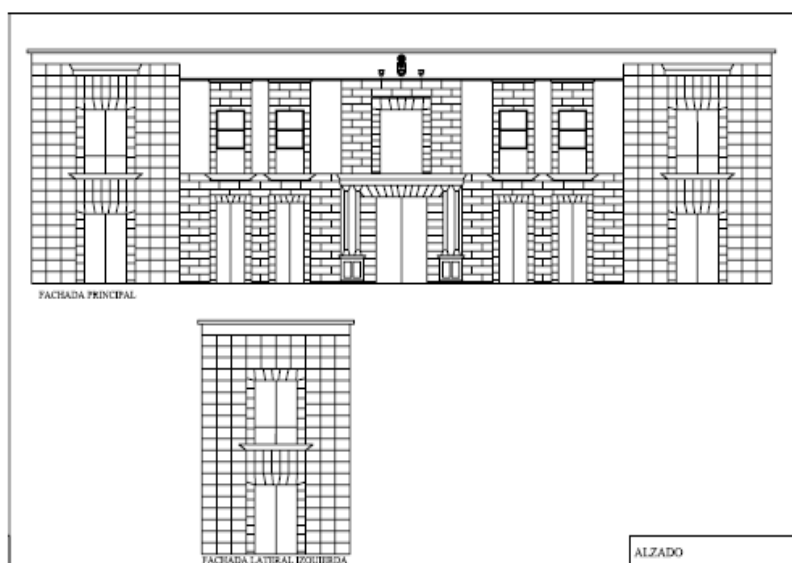
**Litografía de la fachada; en este caso no se detectan procesos patológicos debido a su reciente restauración (2003).**

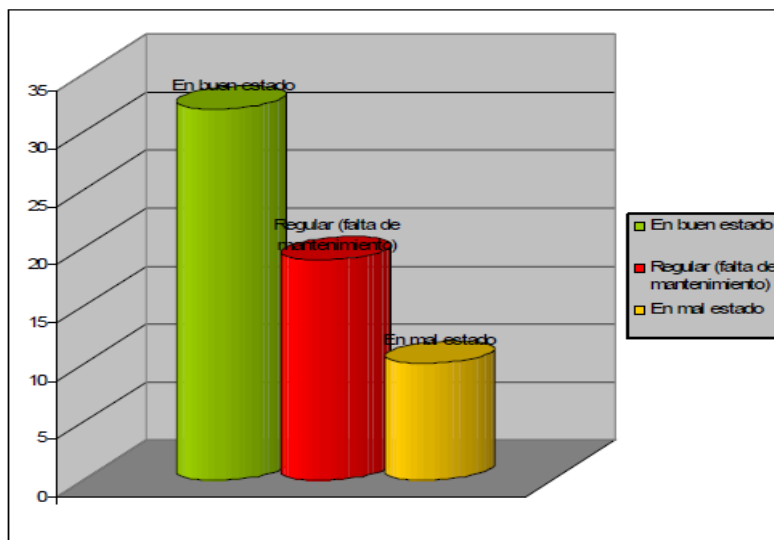
**Datos estadísticos del estado de las construcciones estudiadas.**

■ En buen estado	32
■ Regular (falta de mantenimiento)	19
■ En mal estado	10

Según el estudio estadístico, obtenemos que el 57,33% de las construcciones estudiadas se encuentran en buen estado, el 28% presentan una falta de mantenimiento considerable, y el 14,66% restante pertenecen a las construcciones en mal estado, y que necesitan una restauración prácticamente total.

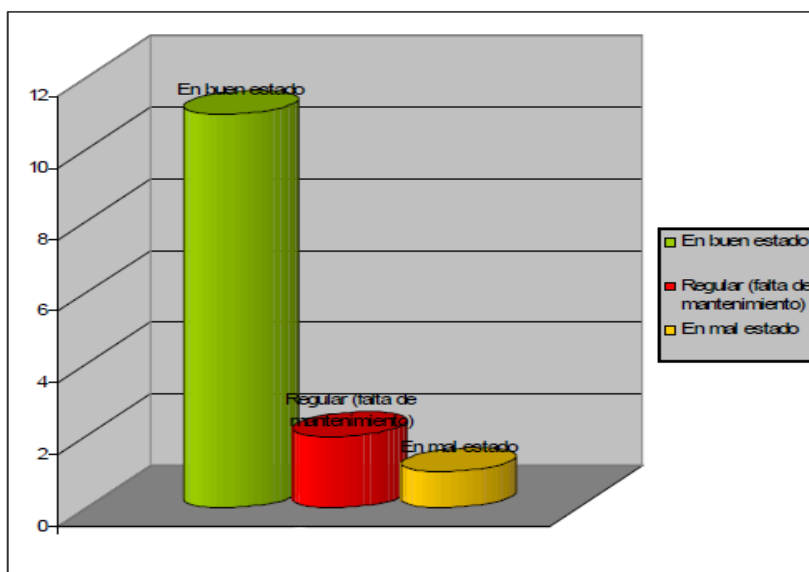
**Datos estadísticos del estado de las construcciones domésticas-señoriales**

En buen estado	11
Regular (falta de mantenimiento)	2
En mal estado	1

Según el estudio estadístico, obtenemos que el 78,57% de las construcciones señoriales se encuentran en buen estado, el 14,28% presentan una falta de mantenimiento considerable, y el 7,15% restante pertenecen a las construcciones en mal estado, y que necesitan una restauración prácticamente total.

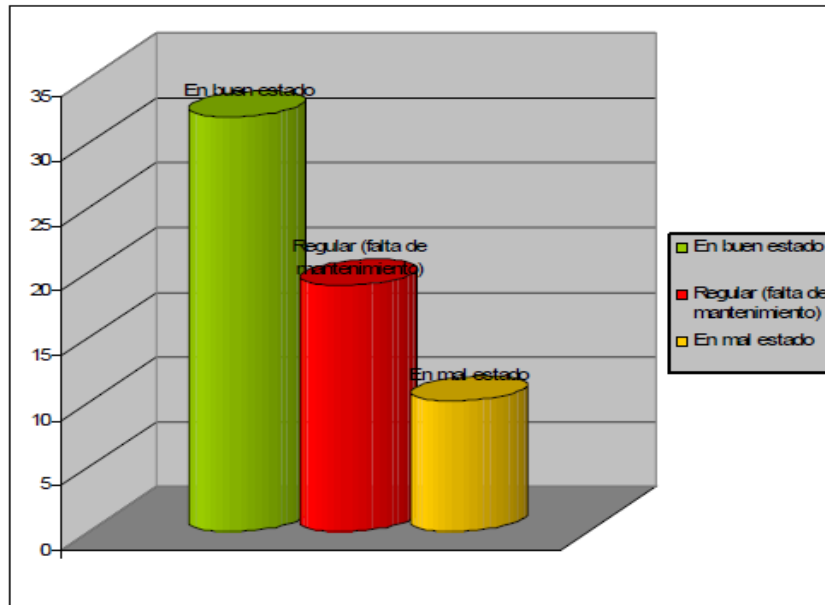
**Datos estadísticos del estado de las construcciones domésticas-populares**

■ En buen estado	32
■ Regular (falta de mantenimiento)	19
■ En mal estado	10

Según el estudio estadístico, obtenemos que el 52,45% de las construcciones estudiadas se encuentran en buen estado, el 31,14% presentan una falta de mantenimiento considerable, y el 16,39% restante pertenecen a las construcciones en mal estado, y que necesitan una restauración prácticamente total.
