MÄHKÄN TILAN PIHAPIIRIN SUUNNITTELU

Opinnäytetyö
Toukokuu 2018
Rakennusarkkitehtikoulutus

SAARINEN: JENNI,
Planning of Courtyard in the Farm of Mähkä

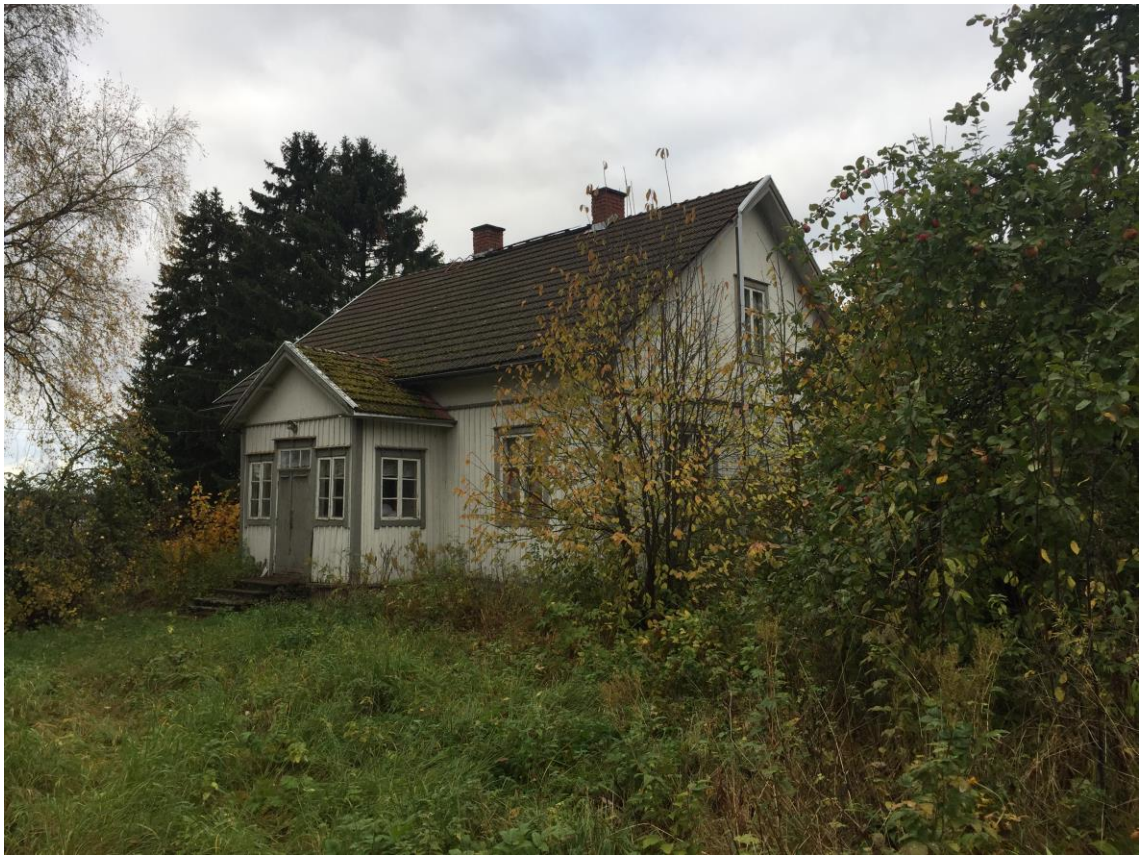
Kuva 9 Päärakennuksen nykytila aitan kohdalta katsottuna.

Päärakennus on ollut käyttämättömänä useita vuosia. Rakennus on kuitenkin säilynyt ryhdissään sekä kohtuullisen hyvässä kunnossa. Ulkovuorilaudoituksen maalipinta on rapistunut ja sokkelin päälle jäänyt vesi on päässyt lahottamaan ulkovuorauslautojen alaosa. Laudoituksen alaosasta, sokkelin päältä puuttuu vesilauta, jonka tehtävä olisi ohjata seinältä valuva vesi maahan. Lattia on romahtanut rakennuksen länsipuolen salista. Maaperästä noussut kosteus, sekä lattiassa oleva muovimatto ovat todennäköisesti edesauttaneet alapohjan kannatinrakenteiden lahoamista. Ikkunoiden vesilistat ovat lahonneet ja paikoin ikkunoiden karmien alaosat ovat vaurioituneet. Ikkunoiden lasituksessa käytetty kitti on halkeillut ja ikkunamaalina käytetty pellavaöljymaali on kauhtunut. Sisäovien maalipinta on kulunut ja metalliosat ovat ruostuneet.

Päärakennuksen korjaussuunnitelman on laatinut arkkitehtuuritoimisto Arkion Oy. Heidän suunnitelmissa kylmä ullakkotila muutetaan lämpimäksi ja kattolyhtyikkuna muutetaan suuremmaksi talon luoteispuolella. Toiseen kerrokseen tehdään kylpyhuone, jonne sijoitetaan pyykinpesukone, suihkukaappi, käsienpesuallas sekä wc-istuin. Toinen kerros on avointa tilaa, mutta tila on ajateltu myös jaettavaksi aulatilaan sekä kahteen huoneeseen.

Pohjakerroksessa tulisijat kunnostetaan tai uusitaan ja yhden huoneen pönttöuuni puretaan. Alapohjarakenteet uusitaan kauttaaltaan. Sisätiloihin rakennetaan märkätilat. Eteisen yhteyteen tulee wc ja rakennuksen kaakko-koillinen ilmansuunnassa olevaan makuuhuoneeseen tehdään wc sekä erillinen pesuhuone. Koillinen-luode ilmansuuntaan tulee olohuone, sekä luode-lounas ilmansuuntaan suurella ruokapöydällä varustettu sali. Keittiö sijoittuu koillinen-kaakko suuntaisesti. Kuisti sijaitsee keskeisesti kaakon suuntaan. Vanha kuisti puretaan, ja se rakennetaan uudestaan puolilämpimäksi vanhan mallin mukaisesti. Yläkertaan johtaviin portaisiin oleva ovi sijoitetaan kuistille, eteiseen johtavan parioven viereen. Eteisessä säilytetään ulkovaatteita, sekä tulisijoihin tarvittavia polttopuita istuinpenkin alla (Kuva 10 ja 11). Päärakennuksen rakennuslupa on hyväksytty 21.2.2018 (Badermann, 2018).

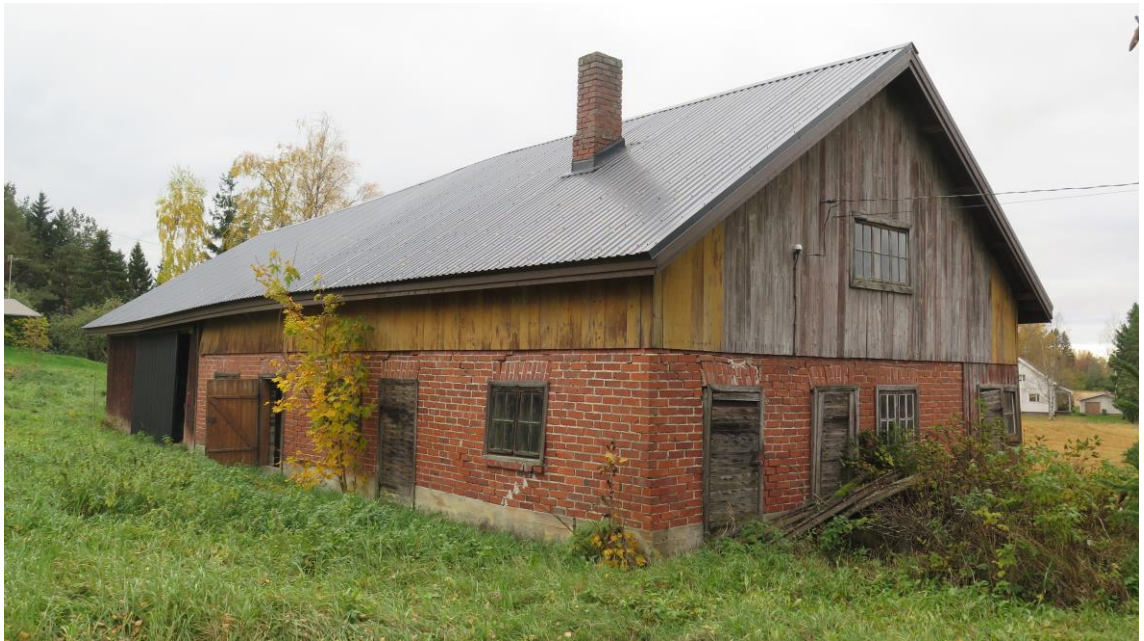
Kuva 14 Navetan nykytilanne pohjoiseen päin.

Navetan valettu betonilattia on maaperän routimisen vuoksi halkeillut ja liikkunut voi-
makkaasti. Navetan tiiliseinät ovat liikkuneet ja aukon ylitykset ikkunoiden ja ovien koh-
dalla ovat huonossa kunnossa. Ikkunoiden ja ovien yläosia on myöhemmin vahvistettu
betonisivelyillä rakennuksen sisäpuolelta.

Navetan tiiliseinän laastisaumoja voidaan paikata uusimalla laastisaumojen pintaosat.
Uusintasaumauksessa käytetään heikkoa laastia, joko kalkkilaastia tai kalkkipitoista se-

menttilaastia. Tärkeää on, että uusittu sauma ei muodostu alle jäävää muurauslaastia lujemmaksi. Vesikatto uusitaan ja katemateriaali vaihdetaan konesaumattuun peltiin. Ulko-
vuorilaudoitus ja ulko-ovet maalataan, sekä kaikki ikkunat kunnostetaan (Kuva 17). Navetan entinen konesuoja muutetaan autotalliksi palo-osastointimääräyksiä noudattaen. Navetan tilat käytetään varastoina, teknisenä tilana maalämmölle, verstaana/ ateljeena sekä askartelutilana. Ulko-wc kunnostetaan vanhan mallin mukaisesti (Kuva 15). Navettaan tehdään uusi maanvarainen lattia.

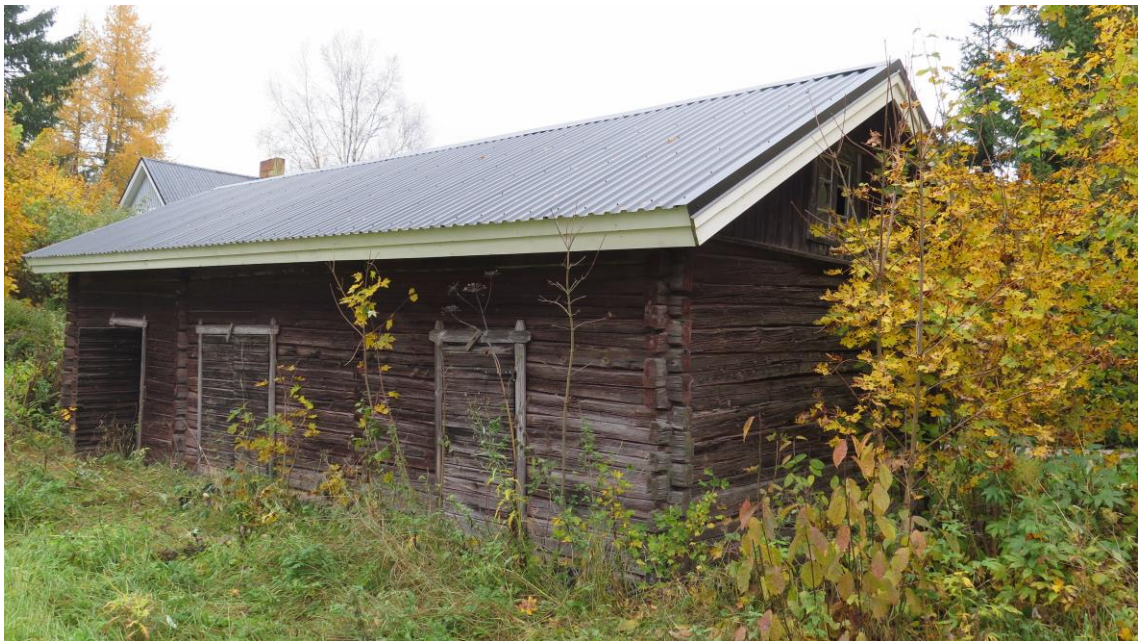
Kuva 18 Aitan nykytilanne etelään päin.

Aitan hirsikehikko on painunut maahan ja runsas maaperän kosteus on lahottanut alimpia hirsiiä. Kosteuden aiheuttamat vauriot näkyvät eniten julkisivussa koilliseen. Paahteisilla julkisivuilla, kuten lounaan ja kaakon puolella, hirret ovat voimakkaasti kuluneet sekä halkeilleet. Sisätilojen puulattia on myös osin laho.

Aitta kengitetään, eli rakennusta nostetaan ja alimmat hirret vaihdetaan terveisiin hirsiiin. Aittaa tulee nostaa maanpinnasta noin 400 mm. Alapohja tehdään tuulettuvaksi vanhan mallin mukaan ja aitan lattia uusitaan. Alapohjan nurkkakivien välit ladotaan luonnonkivillä. Hirsikorjauksissa käytettävä puumateriaali olisi hyvä olla vanhaa. Vanhaa ja hyvää puutavaraa voi saada purkurakennuksista.

Hirsiseinät sekä ulko-ovet maalataan punamultamaalilla, joka edesauttaa hirsipinnan säilymistä. Aitan vesikatto uusitaan ja katemateriaali vaihdetaan konesaumattuun peltiin (Kuva 21). Aittaa on tarkoitus käyttää varastona (Kuva 19).

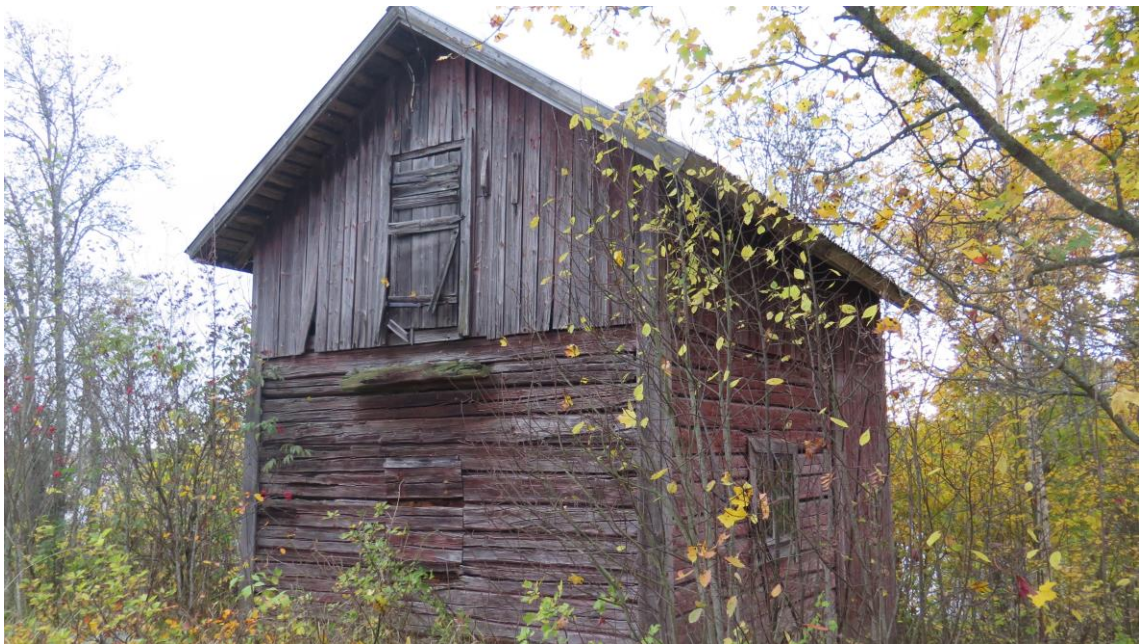
Kuva 22 Saunan nykytilanne kaakon suuntaan.

Sauna on säilynyt hyvässä kunnossa. Parvelle johtavan oven alapuolella oleva hirsi, johon tikkaat ovat tukeutuneet, sekä parvelle johtavat tikkaat, ovat lahonneet. Savuhormin yläosan laastisaumat ovat kuluneet, ja siksi tiiliä on irronnut.

Sauna maalataan punamultamaalilla ja kaikki ikkunat ja ovet kunnostetaan, sekä maalataan. Vesikatto uusitaan ja katemateriaaliksi vaihdetaan konesaumattu pelti. Parvelle rakennetaan uudet tikkaat. Saunan sisäänkäyntioven eteen rakennetaan terassi (Kuva 25). Saunan pukuhuoneen pönttöuuni kunnostetaan ja savuhormi puretaan yläosastaan sekä muurataan uudelleen. Pukuhuoneeseen sekä löylyhuoneeseen tehdään puulattia. Löylyhuoneeseen tehdään uudet lauteet vanhan mallin mukaisesti (Kuva 23).
