Eje temático elegido: Hábitat y territorio

Generación de Información de base para el estudio de contaminación de agua y suelo – El caso Ramón Carrillo, CABA - Argentina

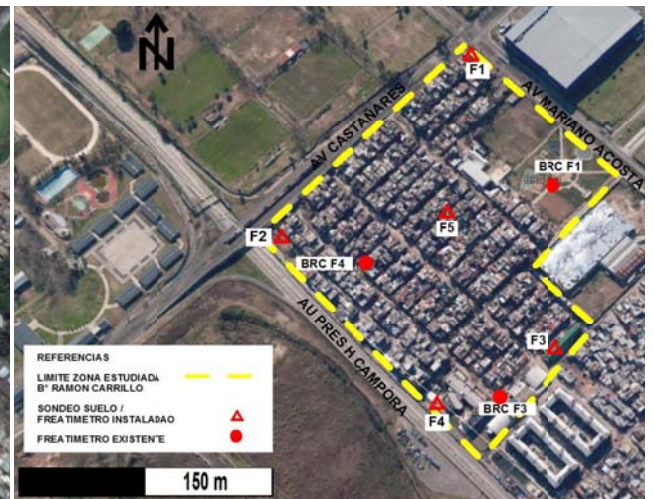
Figura 2. Ubicación de los sitios de suelos y freáticos.

Las tareas específicas (ver Figura 2), consistieron en la realización sondeos de suelo, instalación de freáticos (donde no existían) para muestreo de suelo y agua subterránea y determinaciones analíticas, siguiendo estándares y guías de procedimientos de USEPA (5) y ASTM (1).

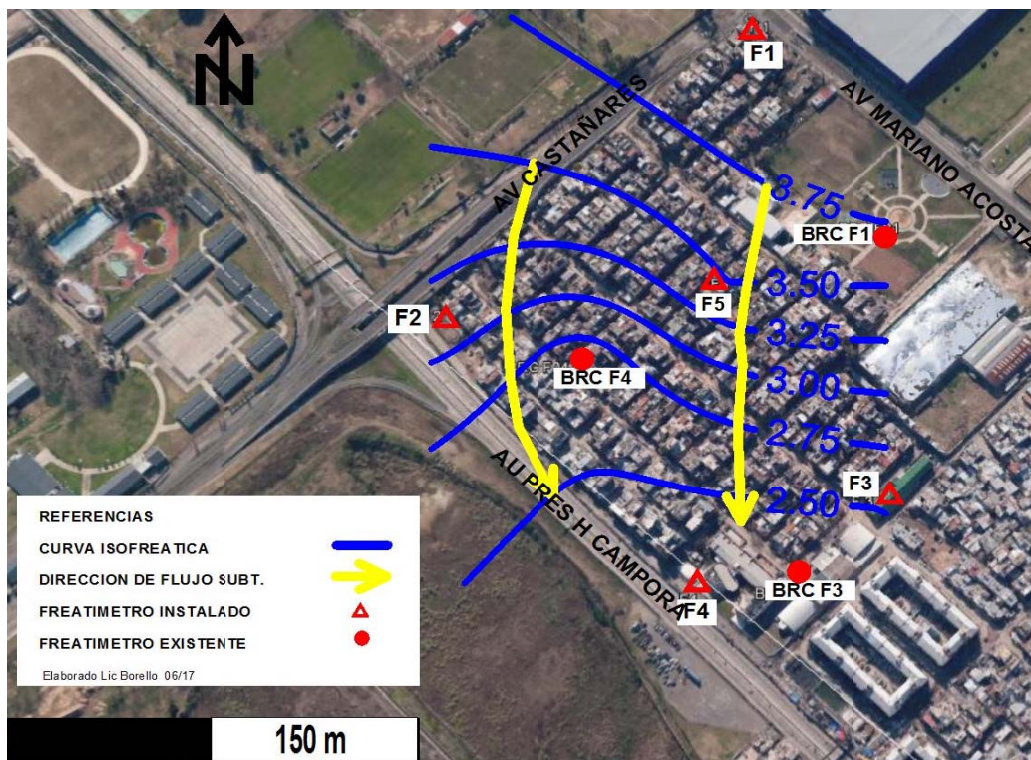
En la Figura 3 se presenta el plano equipotencial para la zona relevada, correspondiente a las mediciones efectuadas el 16/05/2017. El mismo indica que la dirección de flujo preferencial del agua subterránea es hacia el sur-sureste, correspondiendo el Lago Soldati como dirección preferencial de escurrimiento del agua subterránea.

Figura 3. Mapa Isofreático.
