**SVEUČILIŠTE U SPLITU
POMORSKI FAKULTET**

**STABILNOST PUTNIČKOG BRODA U
OŠTEĆENOM STANJU**

ZAVRŠNI RAD

SPLIT, 2017.

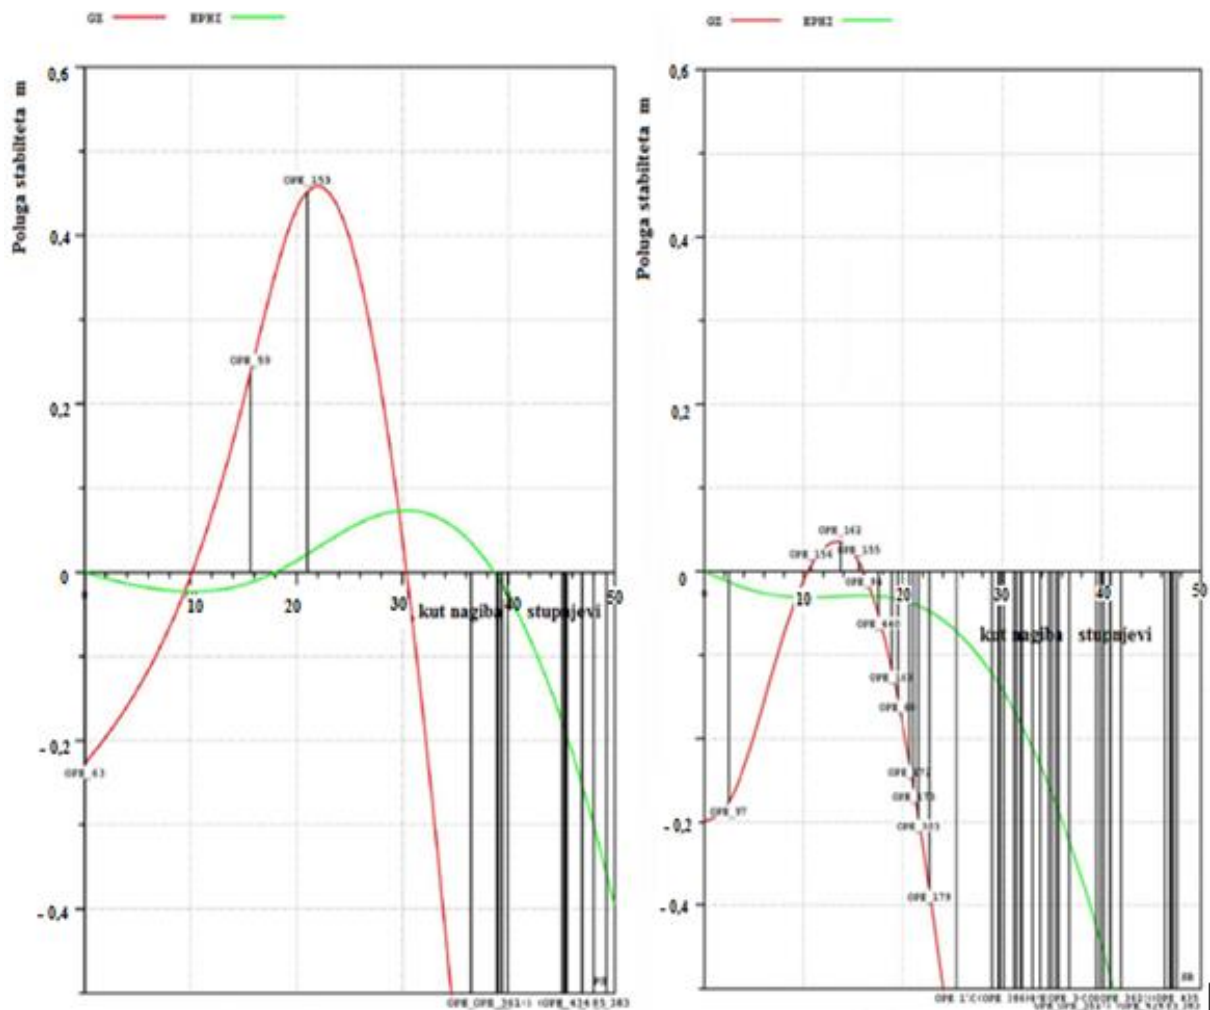
Slika 25. GZ krivulja uz pretpostavku da nema progresivnog naplavljivanja za situaciju 1 i situaciju 10 [3]

Na slici 25. prikazana su dva grafa; prvi se odnosi na situaciju 1, a drugi na situaciju 10. Stabilnost plovila je zadovoljavajuća u smislu GM na ravnotežu kuta nagiba, rasponu i površini ispod krivulje poluge ispravljanja, koja predstavlja zaostalu energiju ispravljanja broda, od situacije 1 (što predstavlja stanje plovila u 21:45 sati od 13. siječnja 2012.) do situacije 9 (što predstavlja stanje plovila u 22:31 sati), dok je u stanju 10 (što predstavlja stanje plovila u 22:54 sati) područje ispod krivulje poluge ispravljanja gotovo zanemarivo, što znači da je plovilo izgubilo sposobnost otpora uzroku nagiba.
