Le Diamant – Habitation Dizac

1991 – Sauvetage urgent n° 97-223-061-AH

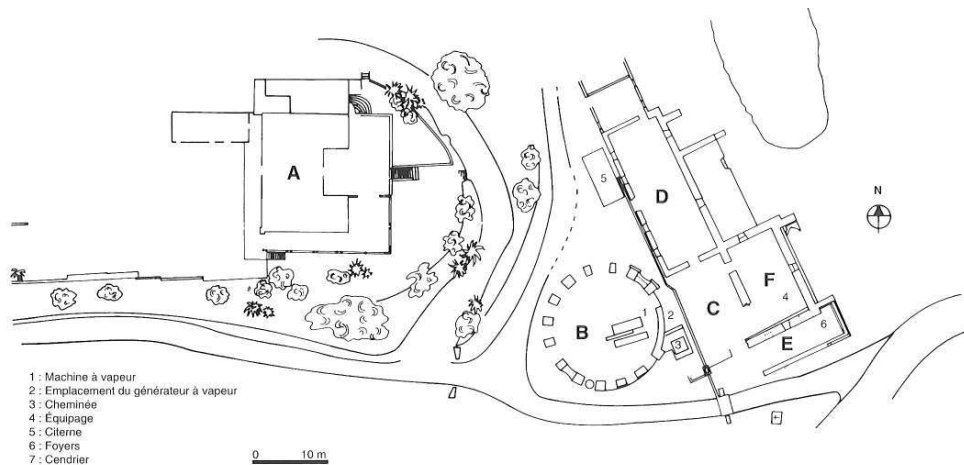
Fig. 1 – PLAN DE L'HABITATION DIZAC

- 1 L'habitation sucrerie de Dizac (fig. 1) est située au sud de la ravine Dizac à flanc de morne à 3 km environ du bourg du Diamant, à côté de la route départementale D57 dite de Petite Anse.
