CAN GINESTAR

Can Ginestar. Rehabilitació de la masia de can Ginestar de Sant Just Desvern, que ha passat de masia medieval a barroca, a modernista i neoclàssica, que és la que avui s'ha recuperat

La masia de can Ginestar: el repte i la resolució

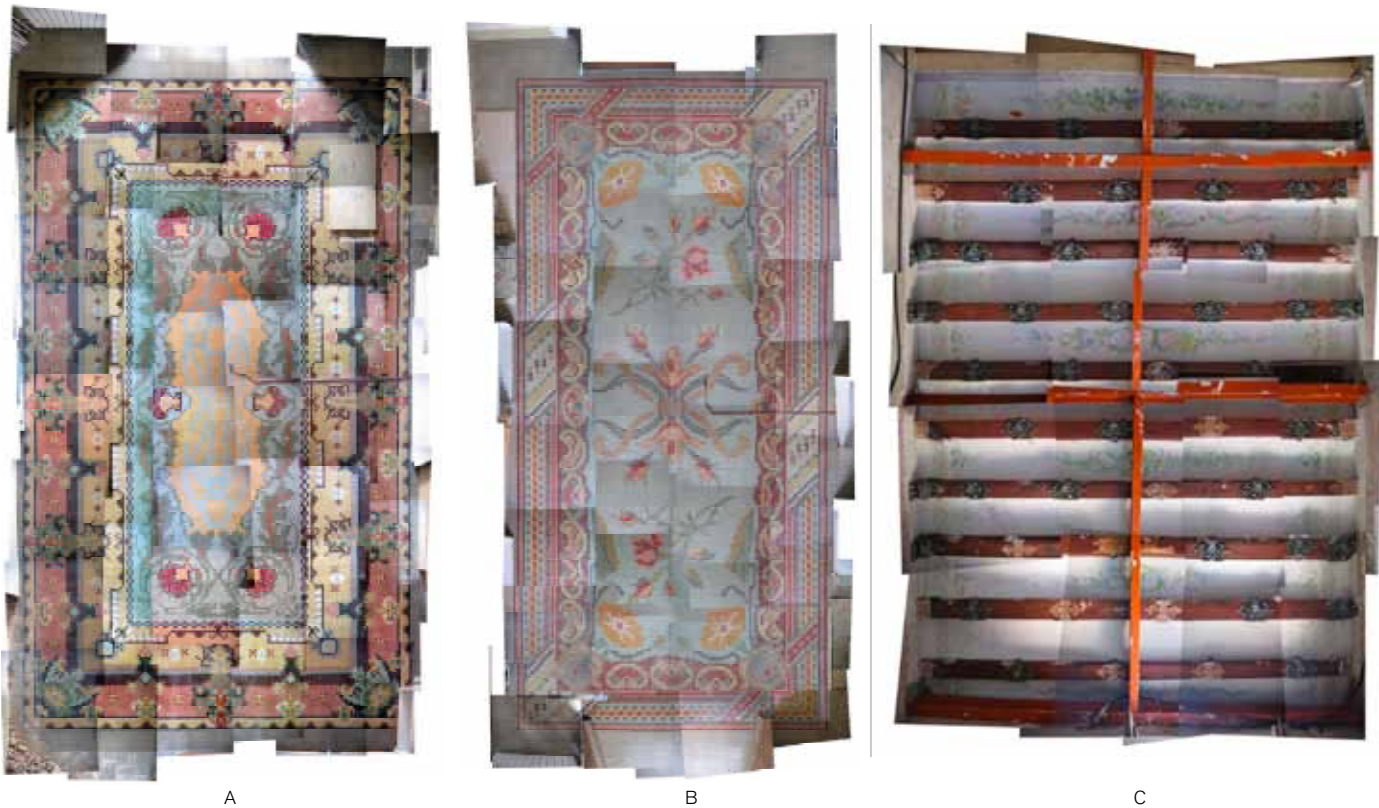
A B. COMPOSICIÓ FOTOGRÀFICA DEL PAVIMENT DE LES SALES CENTRALS DE TRAMUNTANA I MIGDIA DE LA PRIMERA PLANTA. **C.** COMPOSICIÓ FOTOGRÀFICA DEL SOSTRE DE LA SALA LATERAL DE LLEVANT DE LA PRIMERA PLANTA, SECTOR MIGDIA, DESCOBERT SOTA EL FALS SOSTRE DESMUNTAT

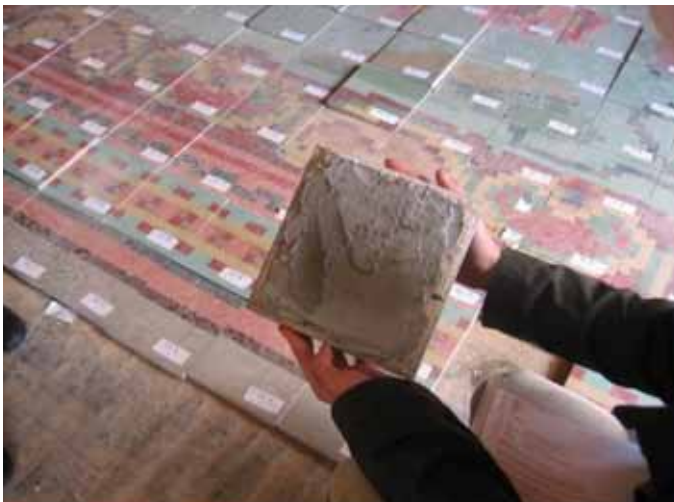
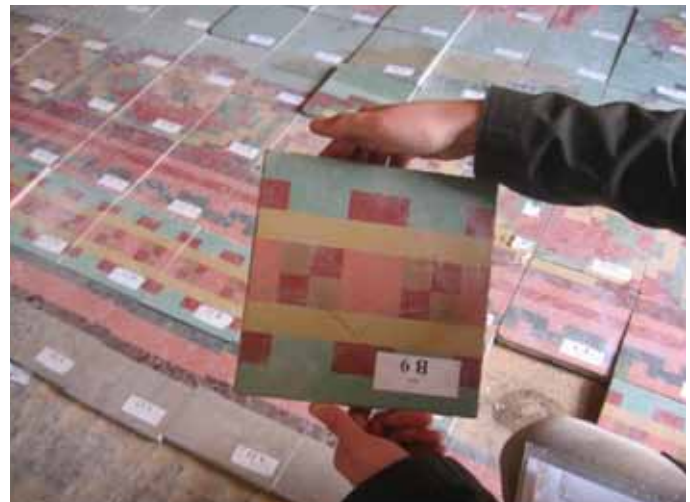
MOSTRA DE L'ASPECTE DE LES DUES CARES D'UNA PEÇA MALSOSA DURANT LA SEVA RETIRADA, AMB LA RESTAURACIÓ FETA

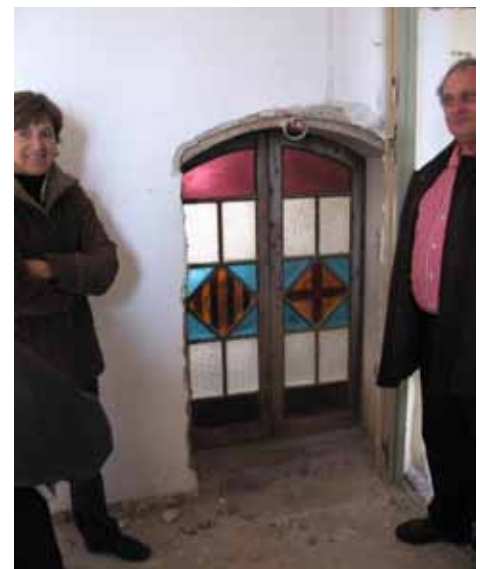
ELEMENTS
ORNAMENTALS
OCULTS
