Möjliga effekter av broar och vattenfall på uttrars rörlighet i Fyrisån

Kristin Beecken

Examensarbete • 15 hp

Uppsala 2019

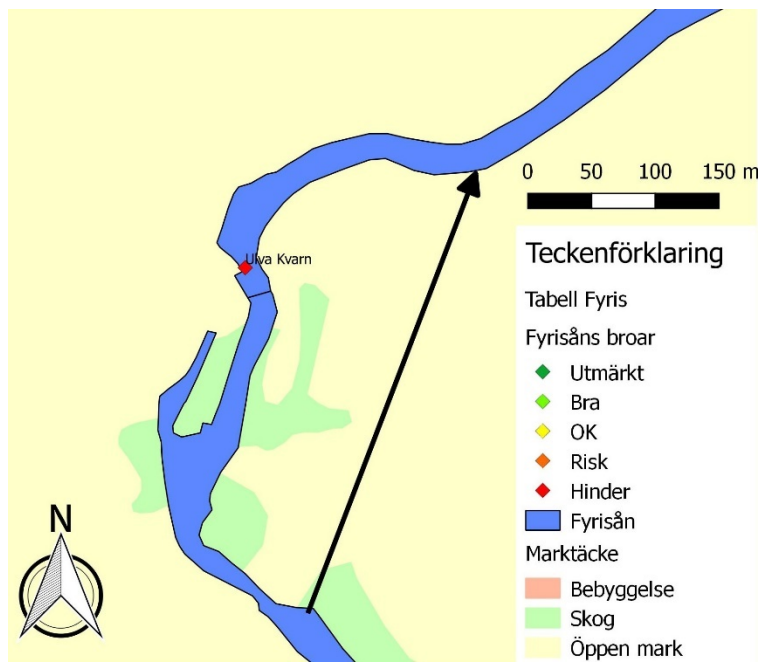
En annan möjlighet vid detta hinder är att uttern går över land. Detta är ett betående man har sett hos uttrar som känner sitt hemområde väl (Se ovan 1.2.3). Fyrisån svänger strax uppströms om Ulva kvarn och löper österut vilket betyder att det finns en genväg över land för uttern (Se *Figur 3*). Om denna genväg är funktionell så skulle Ulva kvarnfallet antagligen inte vara ett större hinder utan uttern föredrar antagligen genvägen över land. Denna teori bekräftas även av Arrendal som menar att det är vanligt att uttern genar över land vid detta hinder. Vidare säger hon att uttern genar ännu närmare hindret än visat i *Figur 3*⁵.

Figur 3. Karta över möjlig genväg för utter vid Ulva kvarn. © Lantmäteriet. Innehåller bearbetningar av författaren.

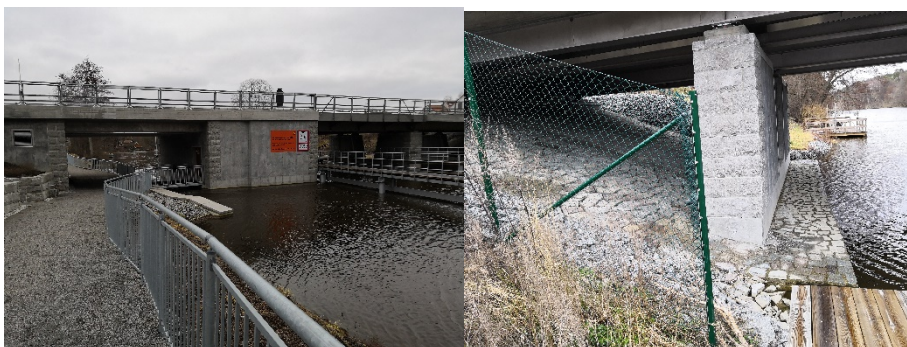
Figur 5 a+b. Flottsundsbrons a vänstra passage, b högra passage.

300 meter efter Flottsundsbron når Dag Hammarskjölds vägen riksväg 255 och enligt Trafikverket ligger Årsdygnstrafiken på 2900 fordon. Över hela bron har det installerats bulleravskärmning i form av plexiglas.

Bron är mer än 30 m bred (uppskattat 55m) och under bron finns det en passage på varsin sida om Fyrisån.

Passagen på vänstra sidan utgörs av en grusad gång- och cykelväg med en längd på 13,4 m och en bredd på 4,3 m. Höjden varierar mellan 3,4 m och 4,3 m.

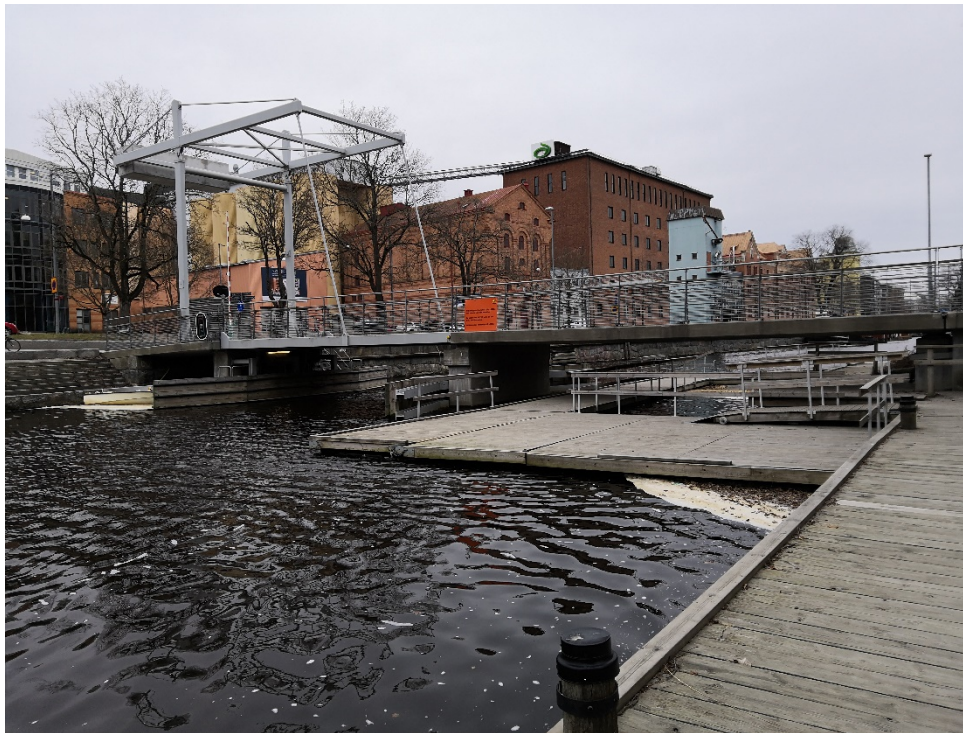
Figur 8. Hamnspången.

Hamnspången är en Gång- och Cykelbro med frekvent användning. Bron är mer än 30 m bred (cirka 34 m) och längden på passagen under bron uppgår till 5 m.

Passagen utgörs av en 2,3 m bred flytbrygga som ligger på samma sida som stadsparken och som kan användas av gångtrafikanter. Höjden under bryggan är mellan 1,5 m och 1,7 m men varierar med vattenflödet i Fyrisån. Bryggan ligger en några centimeter ovanför vattenytan.

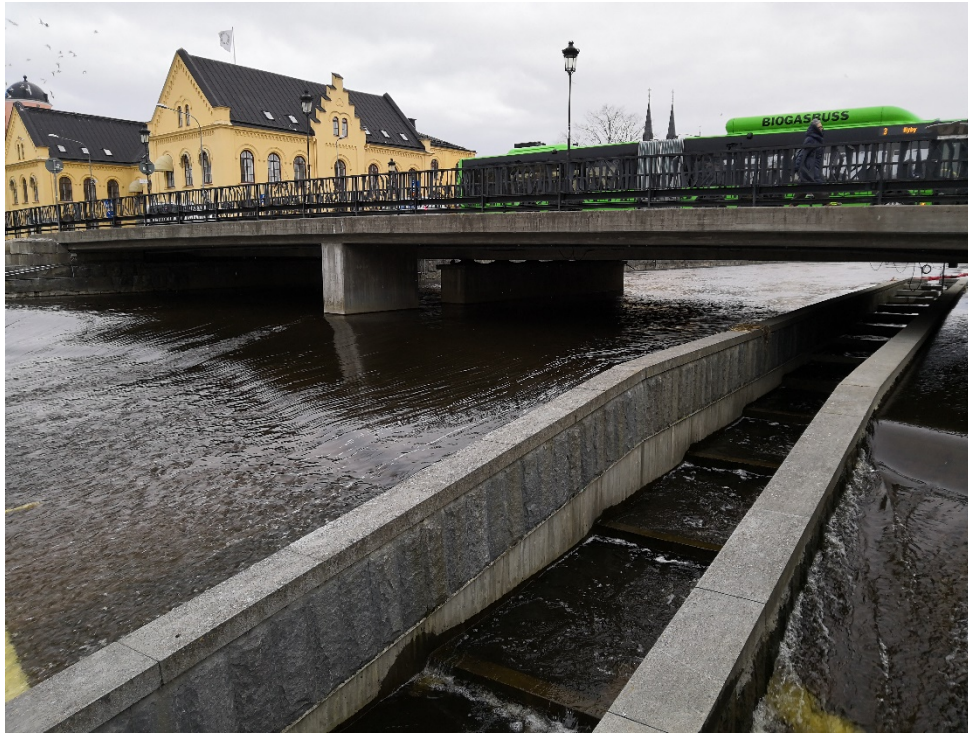
Figur 9. Islandsbron och Islandsfallet.

Under Islandsbron befinner sig Islandsfallet och en Fisktrappa.

Det finns ingen passage underbron som är mer än 30 m bred. Dock har det i samband med fisktrappan byggts en mur som är ungefär 0,3 m bred. Uppströms ligger den i höjd med vattenytan medan den nedströms ligger cirka 1 m ovanför vattenytan. Nedströms på vänstra sidan finns det även en trappa som leder ned till vattnet. Första trappsteget ligger cirka 30 cm ovanför vattenytan beroende på vattenföringen i ån. Uppströms på vänstra sidan finns det ytterligare en trappa som är tillgänglig för uttrar. Därmed skulle uttrar kunna kringgå bron vid rätt vattenförhållanden.

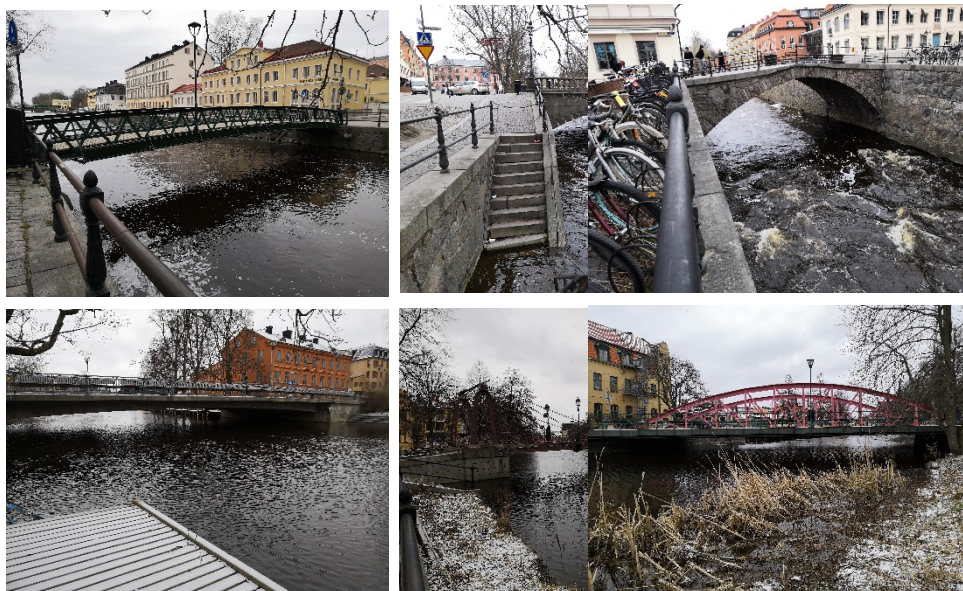
Vid undersökningen fanns det sex broar i Uppsala stadskärna som inte hade en passage till dessa räknas Västgötaspången, Nybron, Dombron, S:t Olofsbron, Järnbron och Haglunds bro.

Figur 10 a-f. a Västgötaspången, b Nybron, c Dombron, d S:t Olofsbron, e Järnbron, f Haglunds bro

Från Islandsfallet till Dombron begränsas Fyrisån av en 2–3 meter hög stenmur på båda sidorna. Det finns några trappor som leder ned till vattnet.

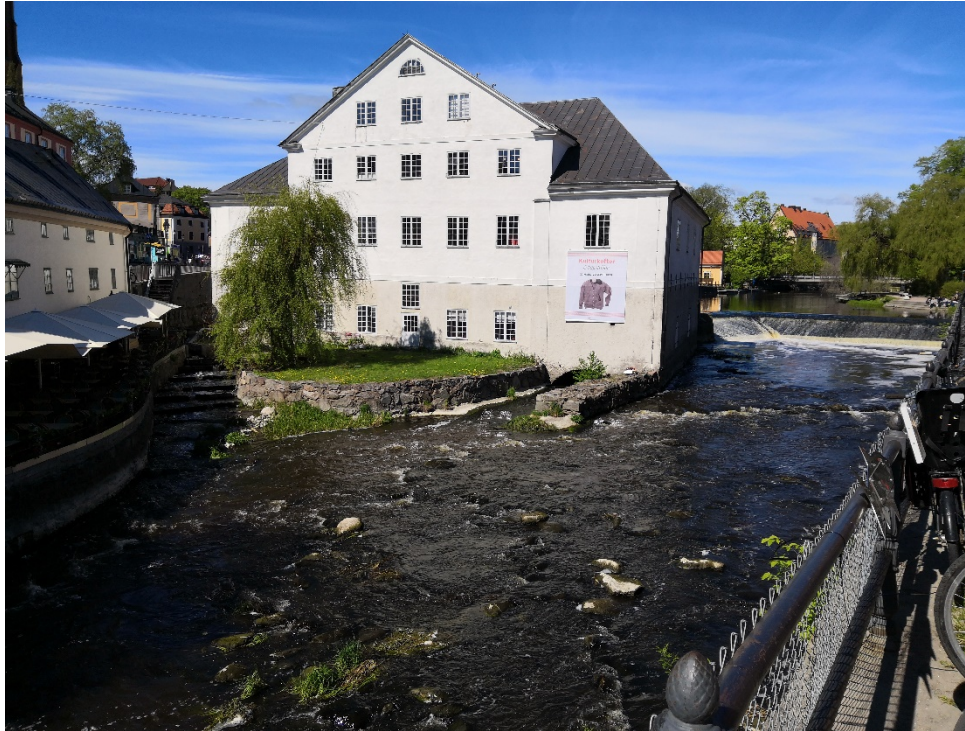
Figur 11. Kvarnfallet

Mellan Dombron och S:t Olofsbron befinner sig Kvarnfallet som har en fallhöjd på strax över en meter. Fallet ger upphov till en stark ström nedströms. Det finns en asptrappa som leder runt huset som förut varit kvarnen och går över i en tunnel under kvarnen för att sedan mynnar i Fyrisån uppströms om Kvarnfallet. Sträckvis

finns det stora stenar i den nedre delen av asptrappan men mestadels är strömmen kraftig och det finns ingen torrpassage.

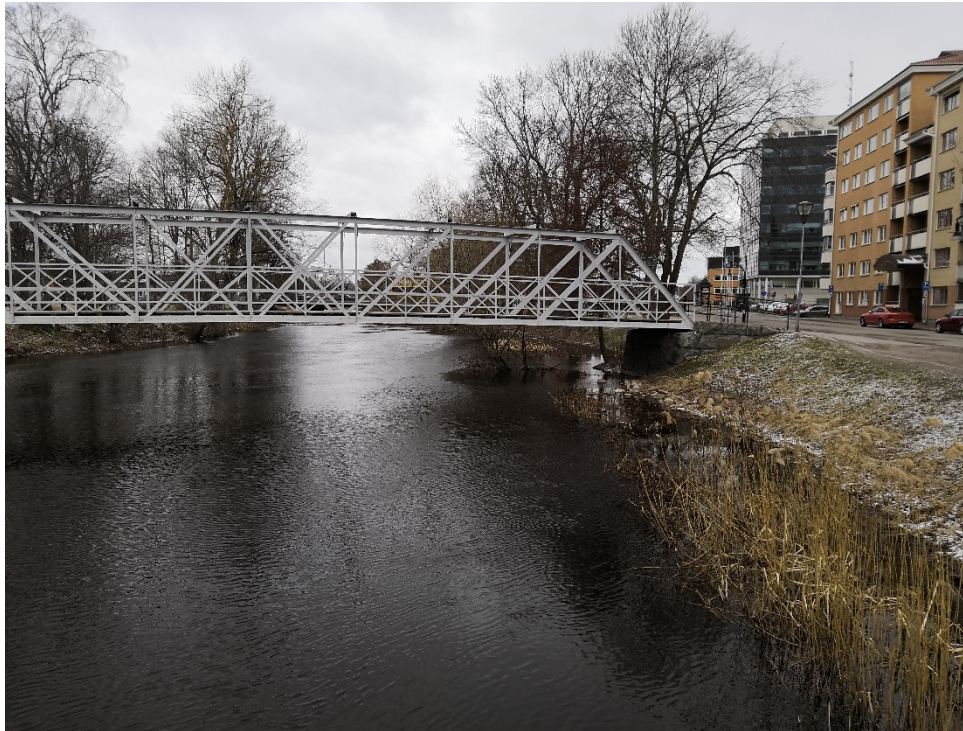
Figur 12. Eddaspången

Längs med brofundamentet är vattnet mycket grunt (0,1m) vilket innebär att det antagligen finns en passage under sommarmånaderna.

Bredden under bron är 30 meter och längden på passagen uppmättes till 3,2 m. Höjden under bron uppgår till 2 m och den torra passagen uppskattas få en bredd på 0,4 meter.

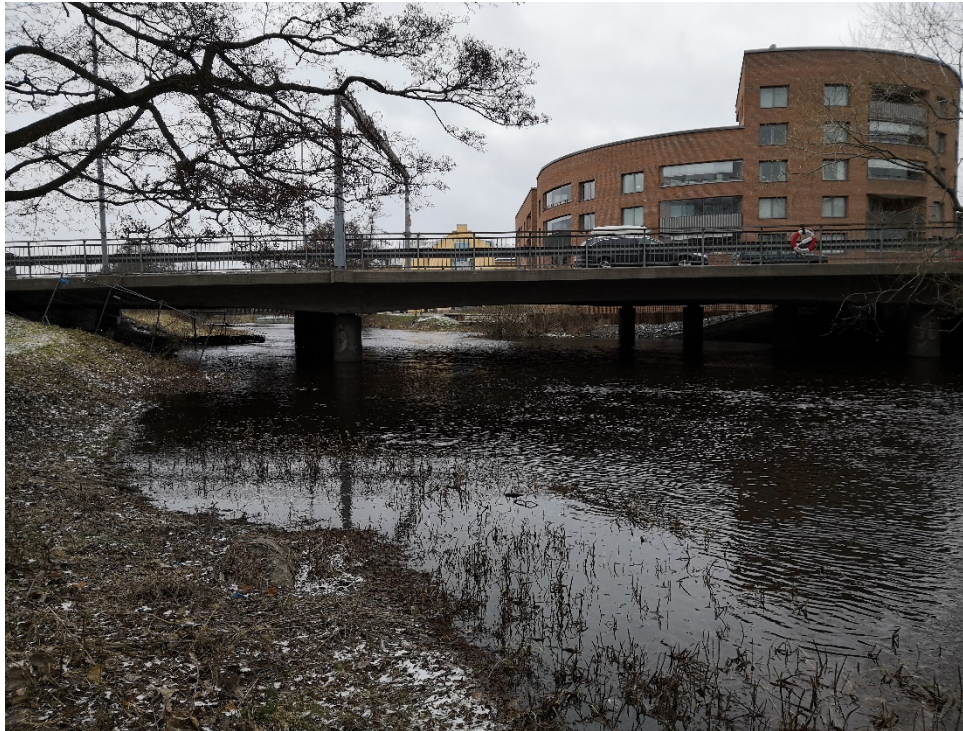
Figur 13. Luthagsbron

Det finns passager på båda sidor om Fyrisån men bara vid den på högra sidan var det möjligt att ta sig fram och genomföra mätningarna. Passagen på högra sidan är 25 m lång och har en Bredd mellan 3 och 6 meter. Den är stängslat med byggstaket från båda hållen antagligen för att hindra människor från att gå under denna bro. Materialet under bron är en blandning av grus, lera och sten.

Under samma bro men i en separat tunnel på vänstra sidan finns det även en GC-väg.

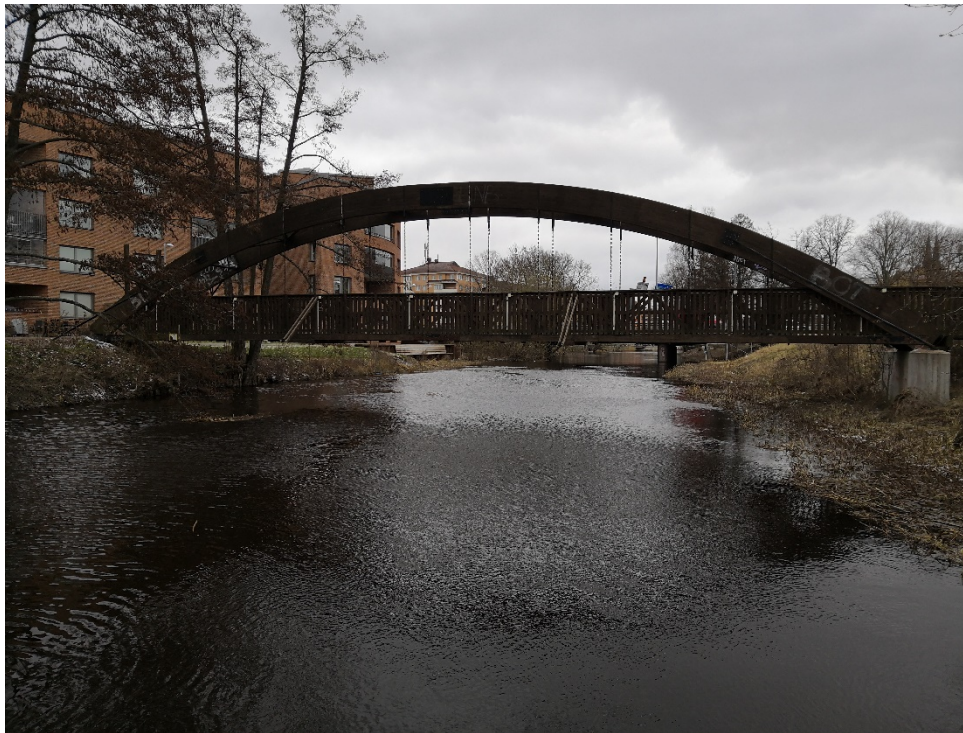
Figur 14. Fyrisspångens

Fyrisspången är en GC-bro med en bredd under bron på 24 m och en höjd varierande mellan 1,7 m och 1,9 m.

Det finns passager på båda sidor om Fyrisån som är 1,7 m långa och 2,5 m breda.

Passagen på högra sidan är en flack passage som är täckt av gräs och förna medan passagen på vänstra sidan är brant (ungefär 30 °).

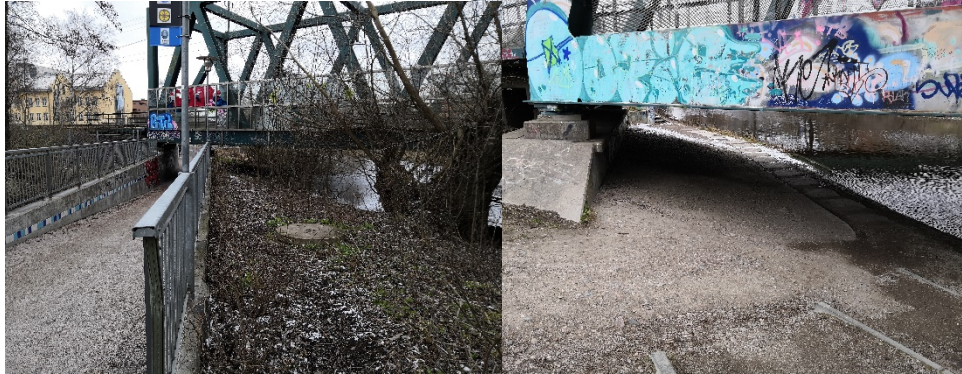
Det finns passager på båda sidor om Fyrisån som består av grus och betong. Längden på passagen uppgår till 8 meter och passagens bredd varierar mellan 3 och 5,3 meter.

På den högra sidan av Fyrisån finns det en gångstig som är frekvent använd och det verkar som att många hundar passerar här. Det finns även en GC-väg på andra sidan som avgränsas från strandpassagen av en mur.

Figur 15 a+b. Järnvägsbronns a vänstra passage, b högra passage.

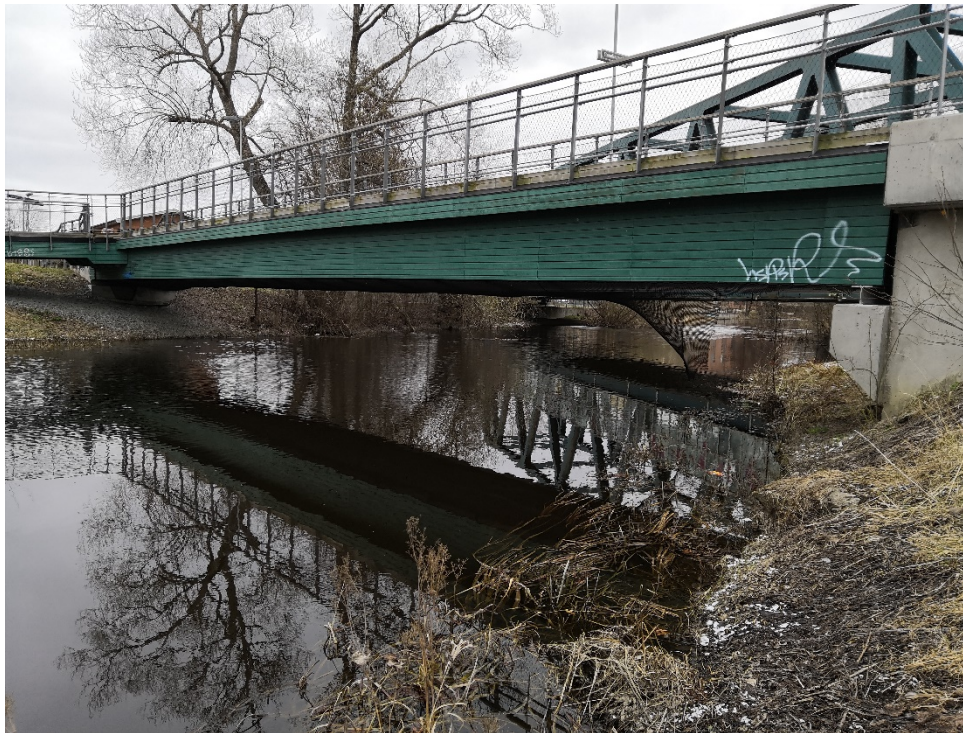
Figur 16. Strandängsspången

Bredden under bron uppgår till 29 meter och höjden varierar mellan 0,7 och 2 m.

Det finns passager på båda sidor om ån som har en längd på 2,7 m. Den högra passagen har en bredd på 1 m består av sand och växter medan den vänstra sträcker sig över 4,9 m och materialet är främst grovt grus. Båda passager har en viss lutning.

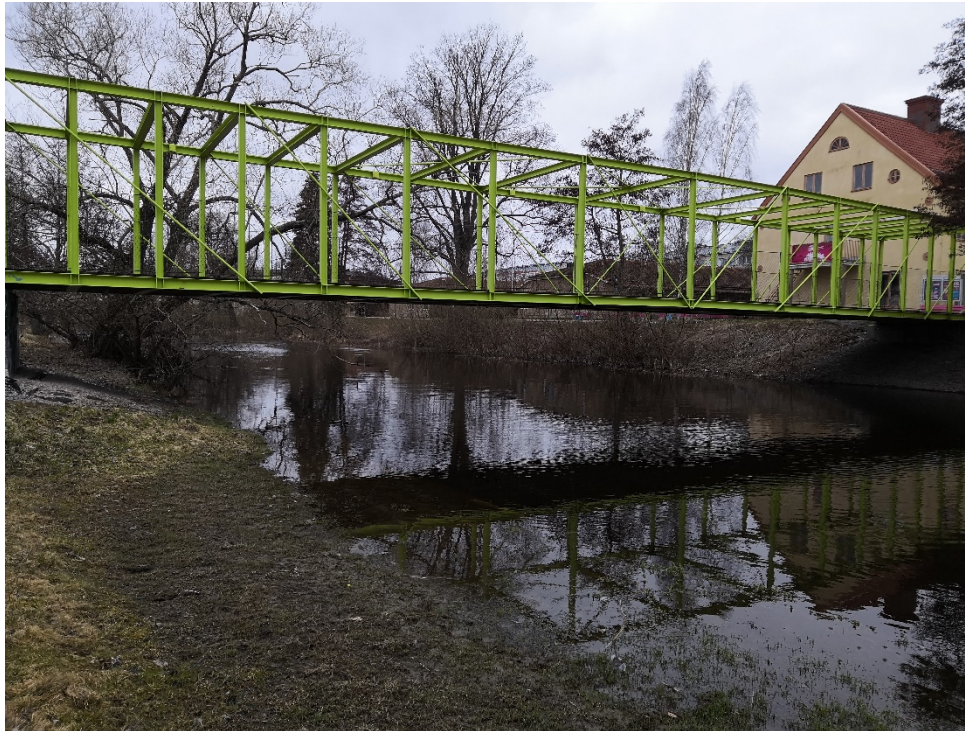
Figur 17. Idunspången

Bredden under bron är 29 m och höjden varierar mellan 0,7 och 2,3 m. Under bron finns det en passage på varsin sida om Fyrisån. Den högra passagen är 4,3 m bred och består av sand och grus. Den vänstra passagen består av grövre grus och är 4,6 m bred.

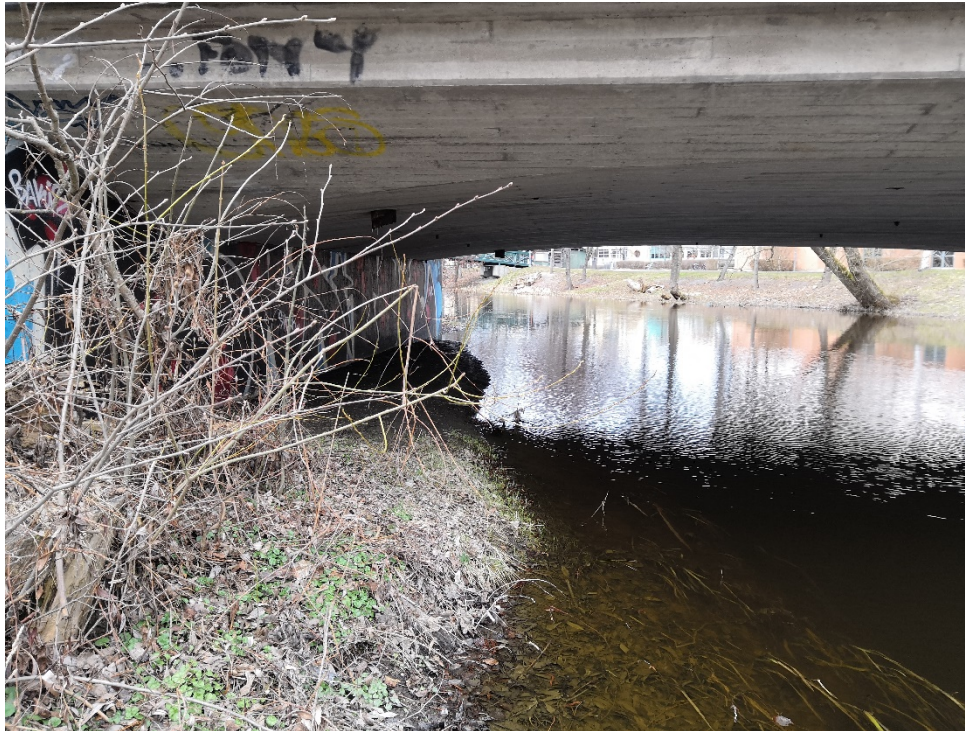
På Fyrisåns högra sida finns det en passage av lerig sand som är 11,6 m lång och blir smalare uppströms. Vid den bredaste punkten är passagen 2,7 m bred. Eftersom vattnet är grunt vid kanten kan antas att passagen blir bredare under sommaren och därmed hela passagen torr.

Under bron fanns tassavtryck i leran när mätningarna genomfördes.

Figur 18. Passage under Fyrisvallsbron.

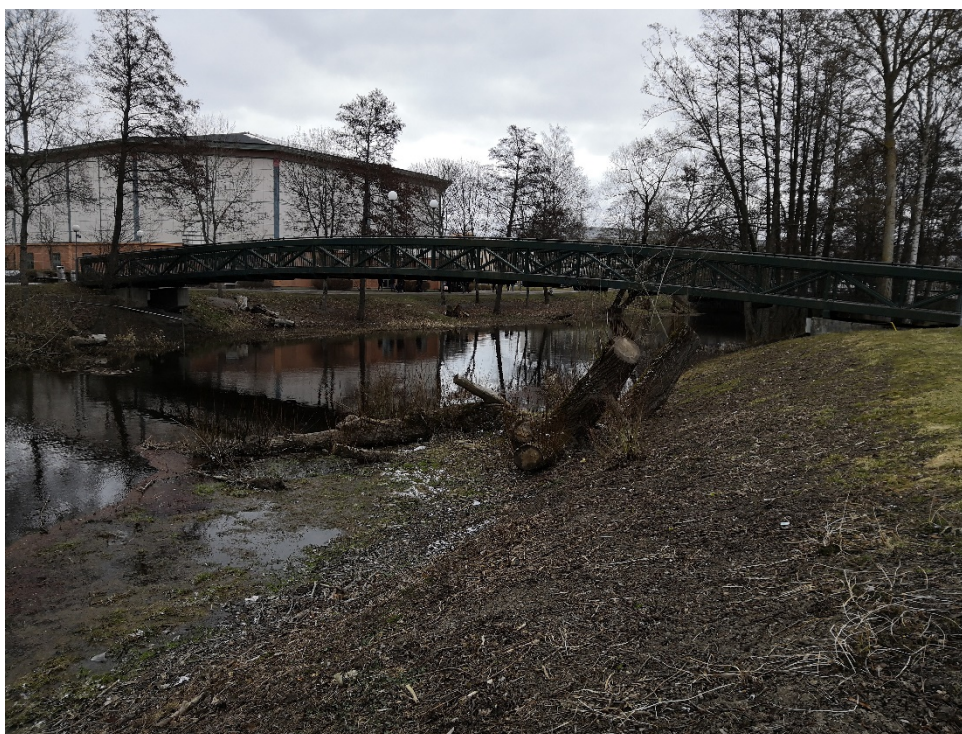
Figur 19. Fyrishovsspången

Det finns passager på båda sidor av ån. Den på högra sidan har en bredd på 5,6 m och består av lera gytta som är måttlig beväxt med gräs.

Passagen på vänstra sidan utgörs av en 3 m bred strand som är täckt av grovt grus.

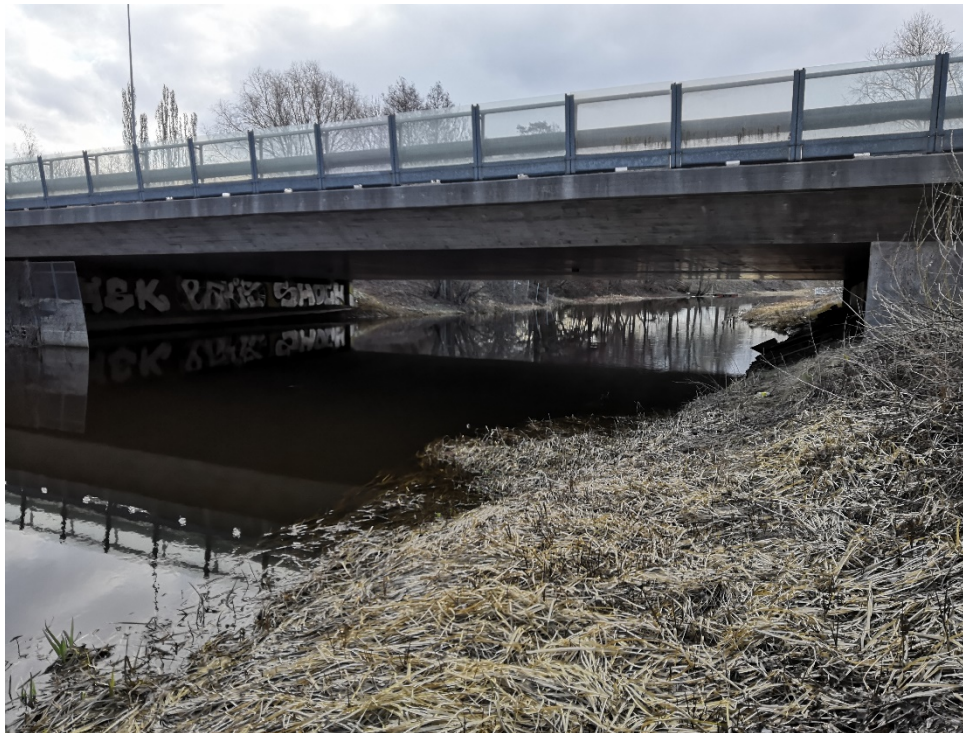
Figur 20. Bro Bärbyleden

Bron är av större slag då Bärbyleden är klassat som riksväg. På grund av ett högt trafikflöde med hög hastigheter har bullerskydd i form av plexiglas installerats längs med hela bron.

Under bron är bredden 26 m och höjden varierar mellan 1,7 och 2,5 m. Det finns passager på båda sidor om ån som 2 m breda, 20 m långa och består av en blandning av sand och gyttja/lera samt ett trappsteg av betong. Det finns även fast installerade rör tvärs över passagen på högra sidan.

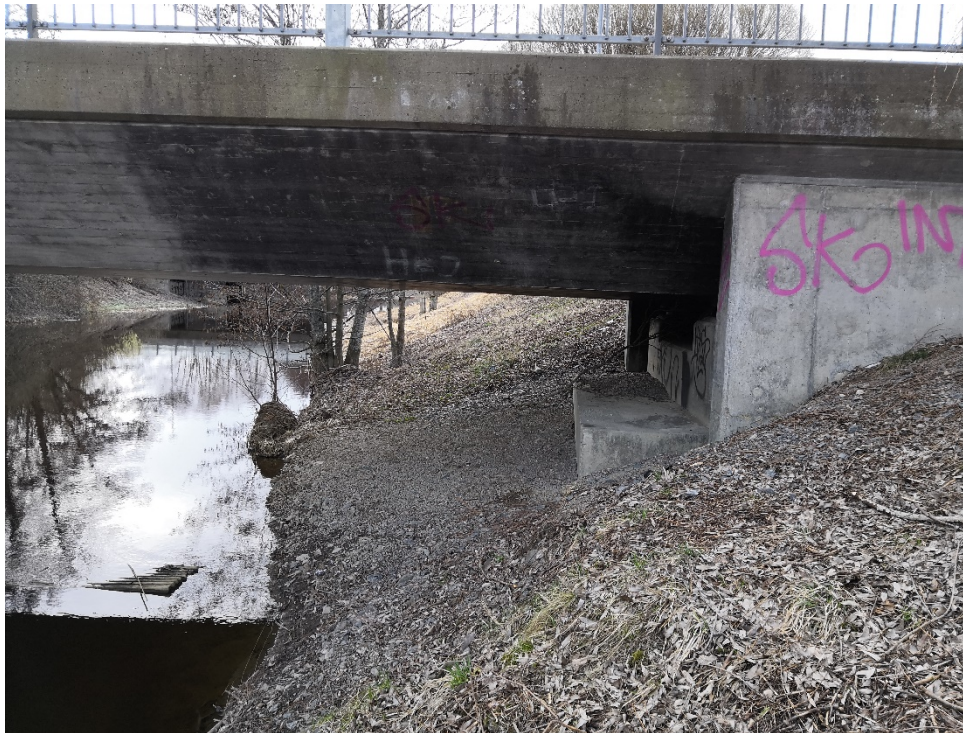
Bron är 28 m bred och höjden varierar mellan 1 och 2 m. Det finns passager på båda sidor om Fyrisån under bron som är 4,7 m långa. Bredden varierar mellan 3,2 och 3,5 m på högra respektive vänstra sidan. Materialet är grovt grus.

Figur 21. Bärbysspångens högra passage

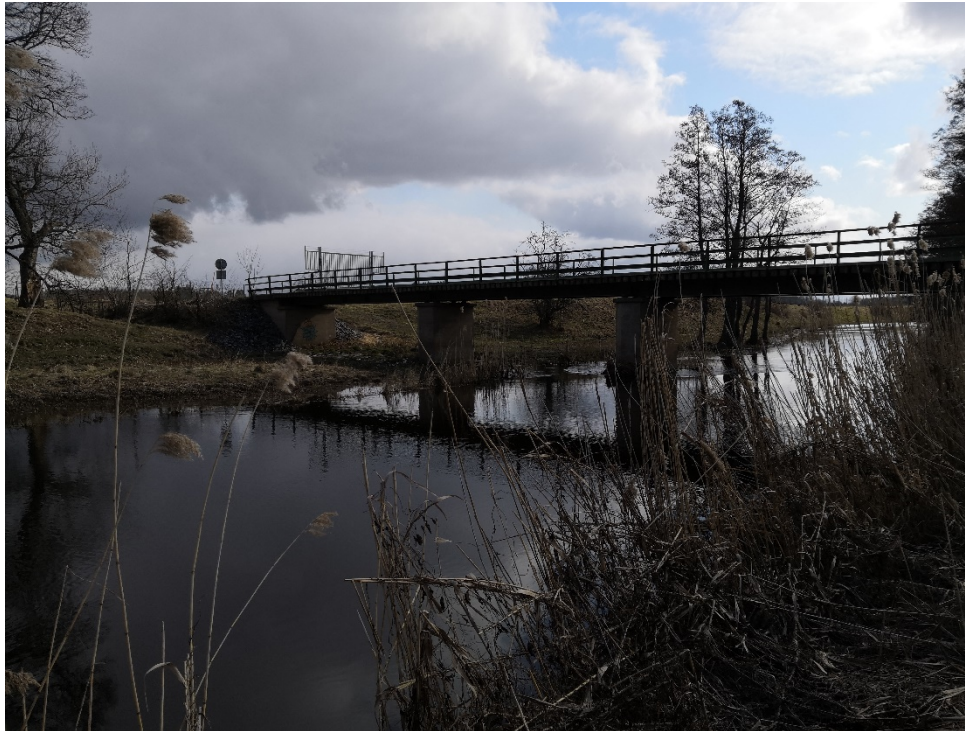
Figur 22. Bron till Klastorp

Bron är ungefär 30 m bred och höjden uppmättes till 2,5 meter. På vänstra sidan av Fyrisån finns det en passage under bron som är 3,4 m lång och uppskattningsvis 5 m bred. Passagen är täckt av högt gräs.

På högra sidan finns det ingen passage men vattnet är grund och därmed är det möjligt att det finns en vid lägre vattenflöde.

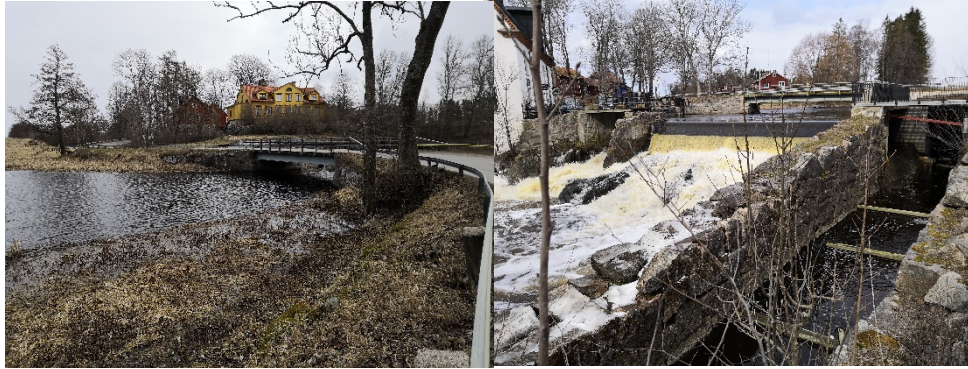
Uppströms är det en beväxt slutning som leder ned till brynet. Nedströms om bron kan vattnet nå först efter cirka 100 m.

Precis nedströms om bron ligger ett vattenfall med en fallhöjd på ungefär 3 m. Detta ger upphov till en stark ström under cirka 100 m. Bredvid vattenfallet har det byggts en asprappa som befinner sig mestadels i underjordiska tunnlar.

Figur 23a+b. Ulva kvarns bro a uppströms och b nedströms
