Estudio de las ventajas del reciclado in situ en caliente de pavimentos flexibles

Juan Carlos Sanchez Angel
Universidad de La Salle, Bogotá

**Trabajo de grado presentado como requisito parcial para optar al título de
Ingeniero Civil**

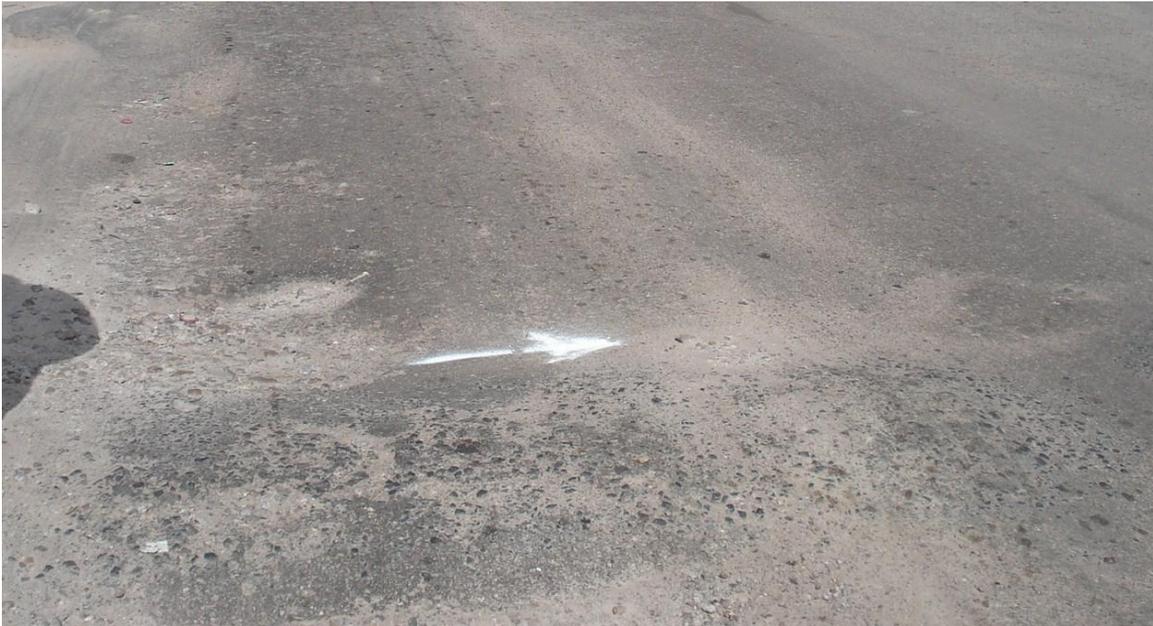
Fotografía 4. Perdida del agregado

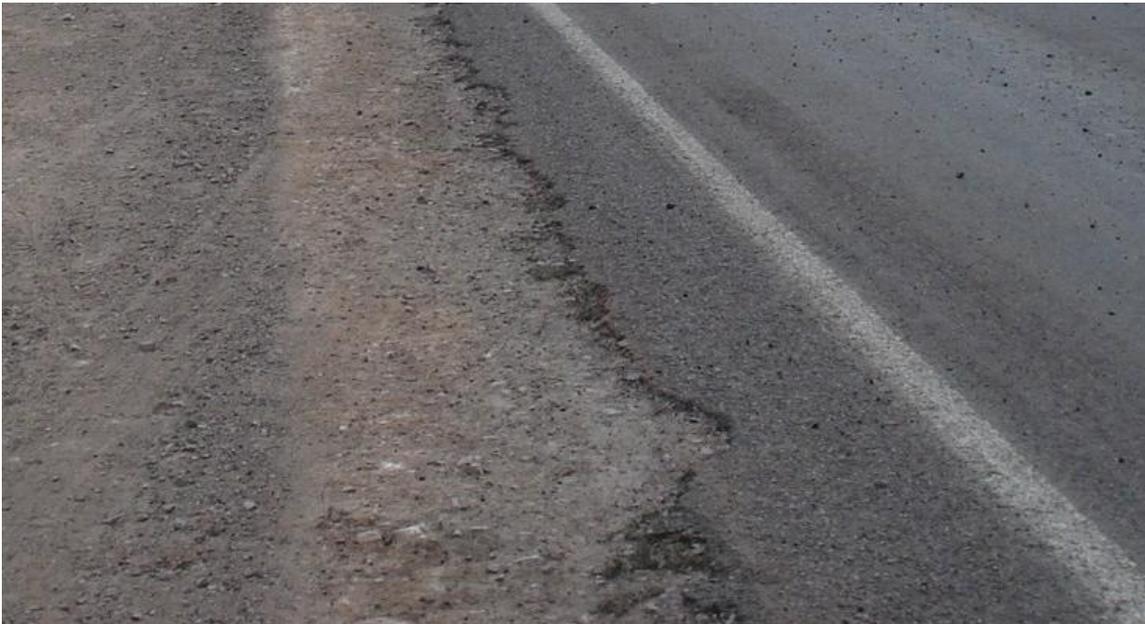
Fotografía 6. Desintegración de bordes en la carpeta existente

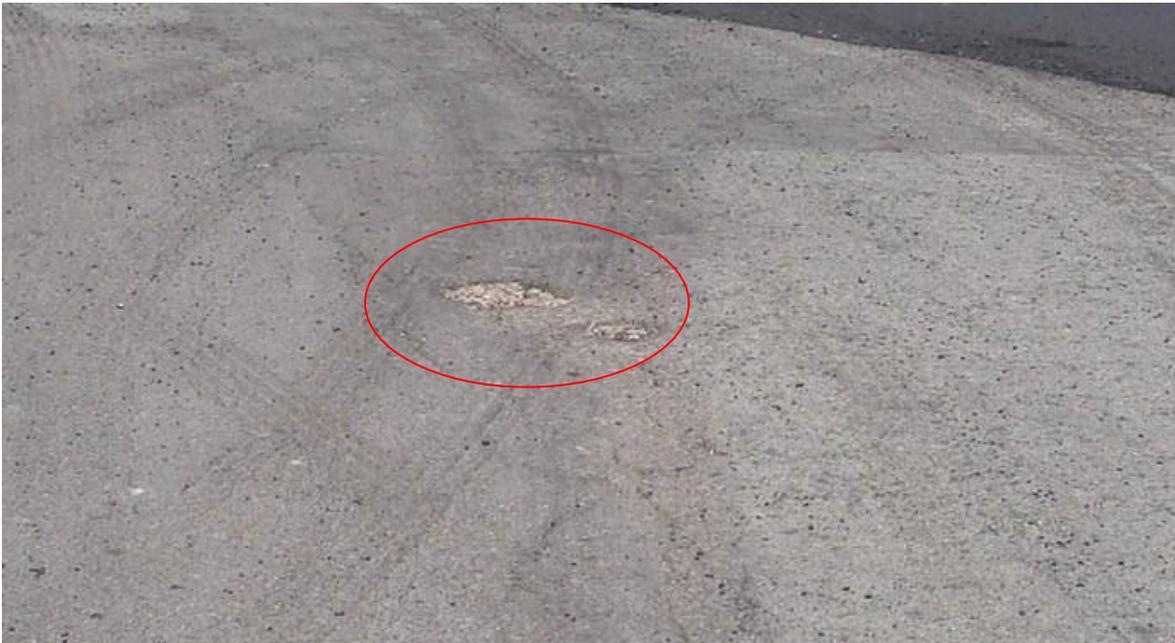
Descascaramiento: Son cavidades en forma redondeada con bordes bien marcados que resultan del desprendimiento de parte de la capa asfáltica superficial sin llegar a afectar las capas asfálticas subyacentes. Las causas más

Fotografía 7. Descascaramiento en la carpeta existente

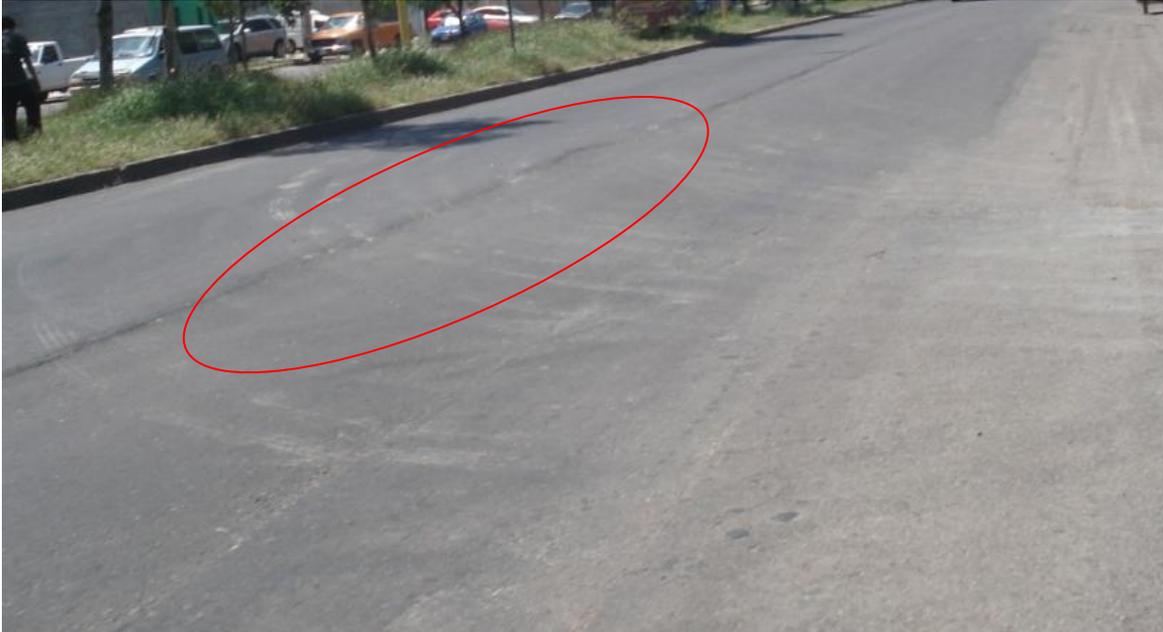
Fotografía 8. Abultamiento de la carpeta existente

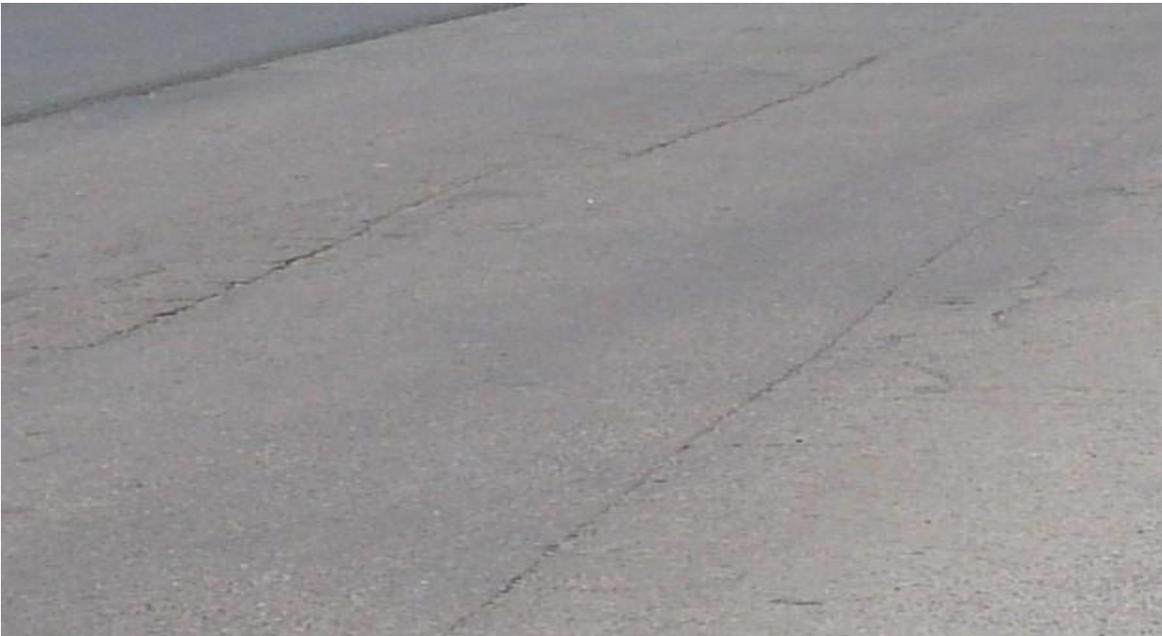
Fotografía 9. Fisuras longitudinales en la carpeta existente

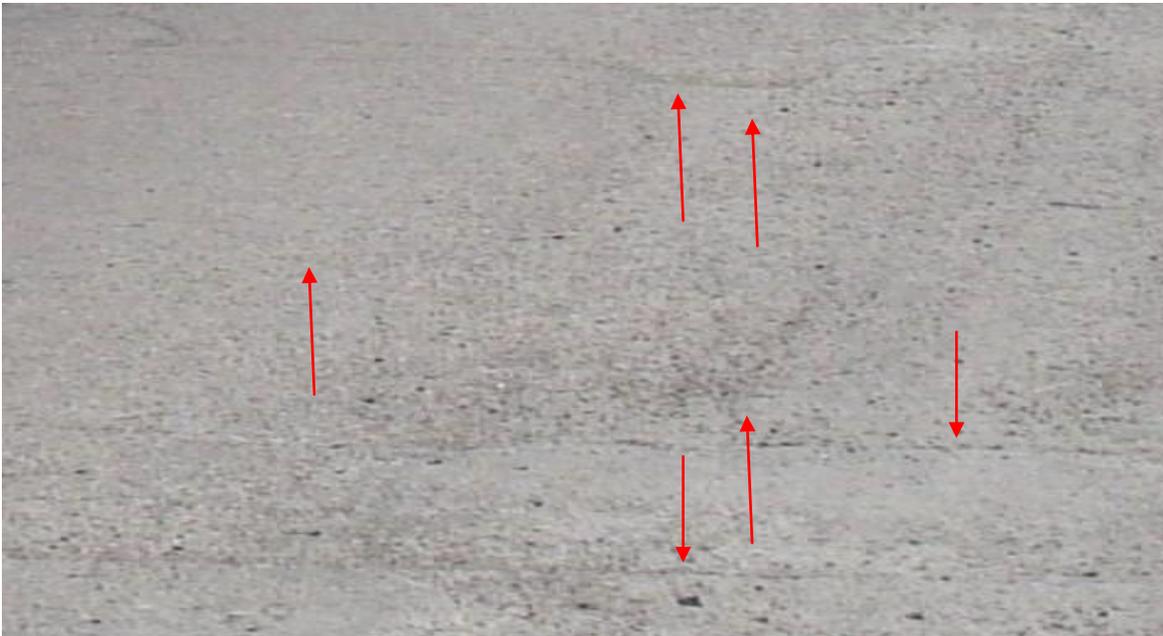
Fotografía 10. Fisuras transversales en la carpeta existente

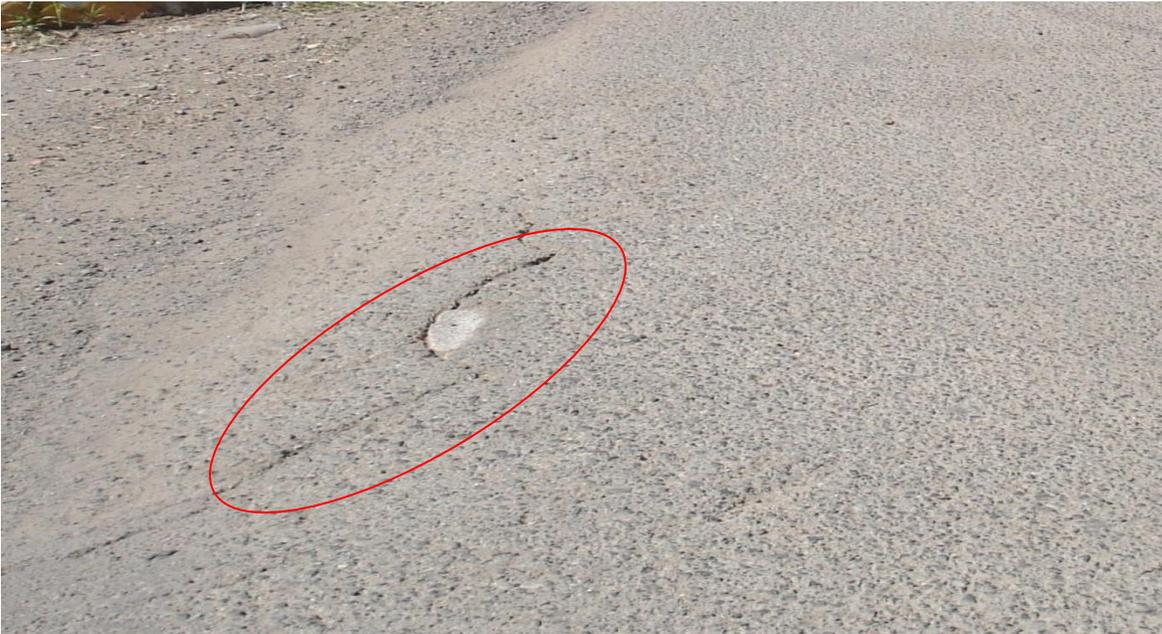
Fisuras de borde: Fisuras con tendencia longitudinal a semicircular localizadas cerca del borde de la calzada. Se presentan principalmente por la ausencia de berma o por la diferencia de nivel entre la berma y la calzada. Generalmente se localizan dentro de una franja paralela al borde, con un ancho de hasta 0.6 m.
(Fotografía 11)

Fotografía 11. Fisura de borde en la carpeta existente

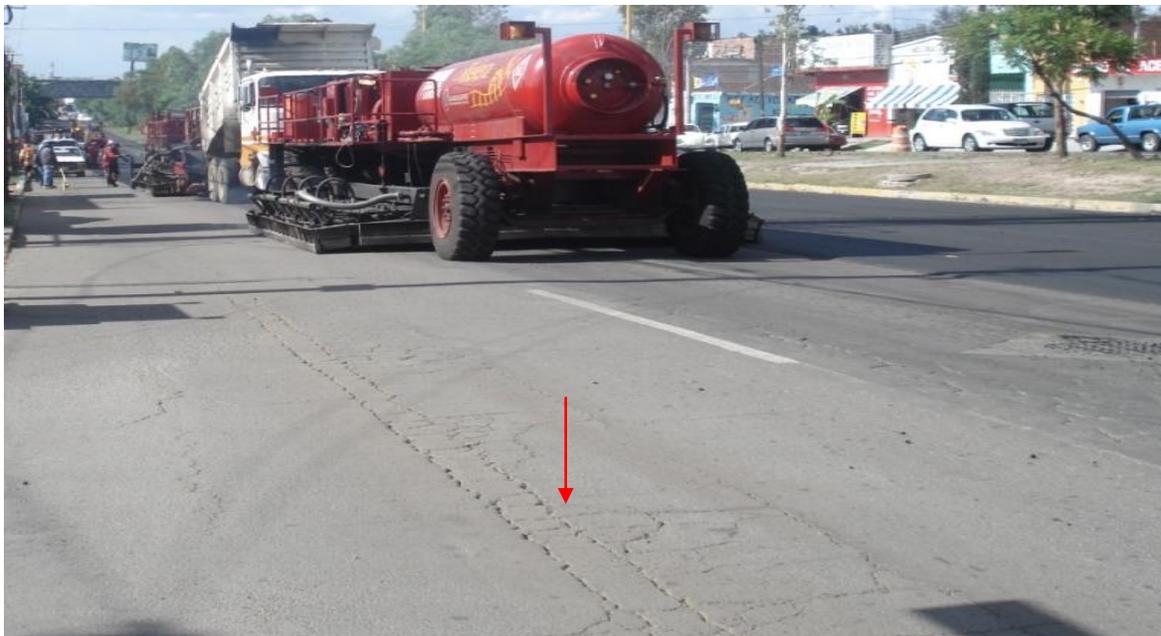
Fisuras en bloque: Cuando se presentan este tipo de daños, la superficie de la carpeta asfáltica es dividida en bloques caracterizada en una serie de fisuras interconectadas que la dividen en piezas aproximadamente rectangulares. Los bloques pueden variar de tamaño de unos 30 cm x 30 cm a 3 m x 3 m. Este deterioro difiere de la piel de cocodrilo en que éste último aparece en áreas sometidas a altas frecuencias de carga, mientras que los bloques aparecen usualmente en áreas que son poco solicitadas (*Fotografía 12*).

Fotografía 12. Fisuras en bloque de la carpeta existente

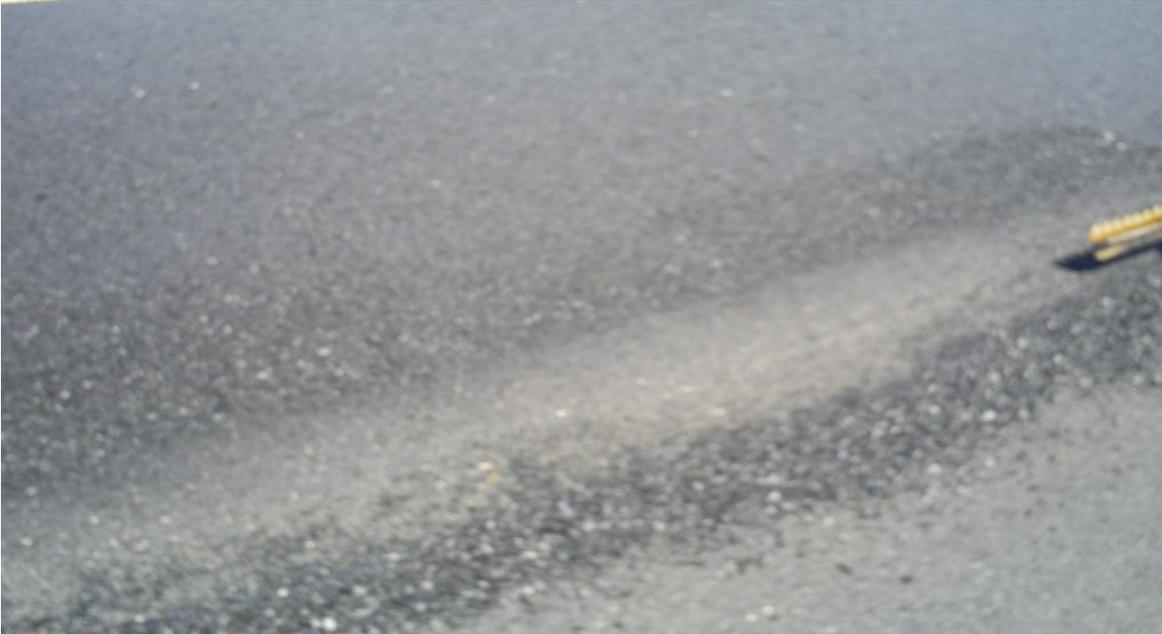
Áreas sin reciclar. Durante la ejecución del fresado se detectó que el operario del equipo de fresado dejaba áreas sin escarificar, resultando solamente la carpeta asfáltica nueva sobre la carpeta asfáltica antigua. Al no fresarse la carpeta asfáltica antigua, se está colocando una carpeta asfáltica nueva con espesor no homogéneo sobre un material que puede presentar fallas superficiales y estar desnivelado, lo que conlleva a que el reciclado no sea uniforme a lo largo de la vía como se muestra en la (*Fotografía 14*). Este problema se presenta comúnmente en áreas laterales de las calzadas.

Fotografía 14. Problemas durante la escarificación. Municipio la Escondida Km 1+300

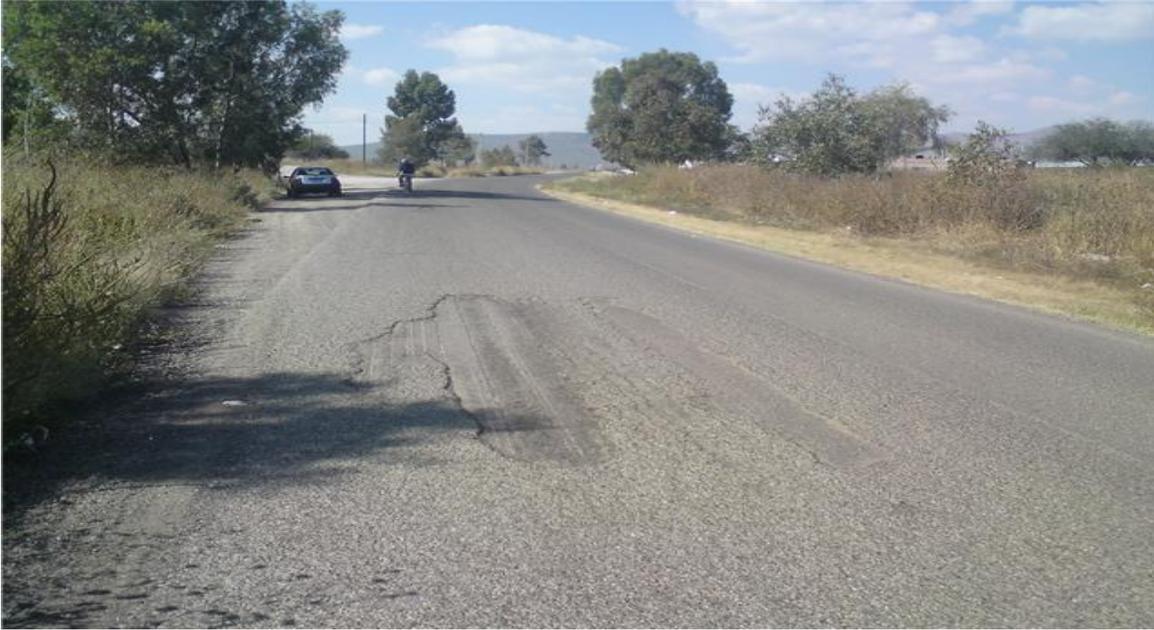
Fotografía 15. Descascaramiento del pavimento rehabilitado. Corregimiento de Villa Hidalgo, Blv Juan Pablo II K1+368

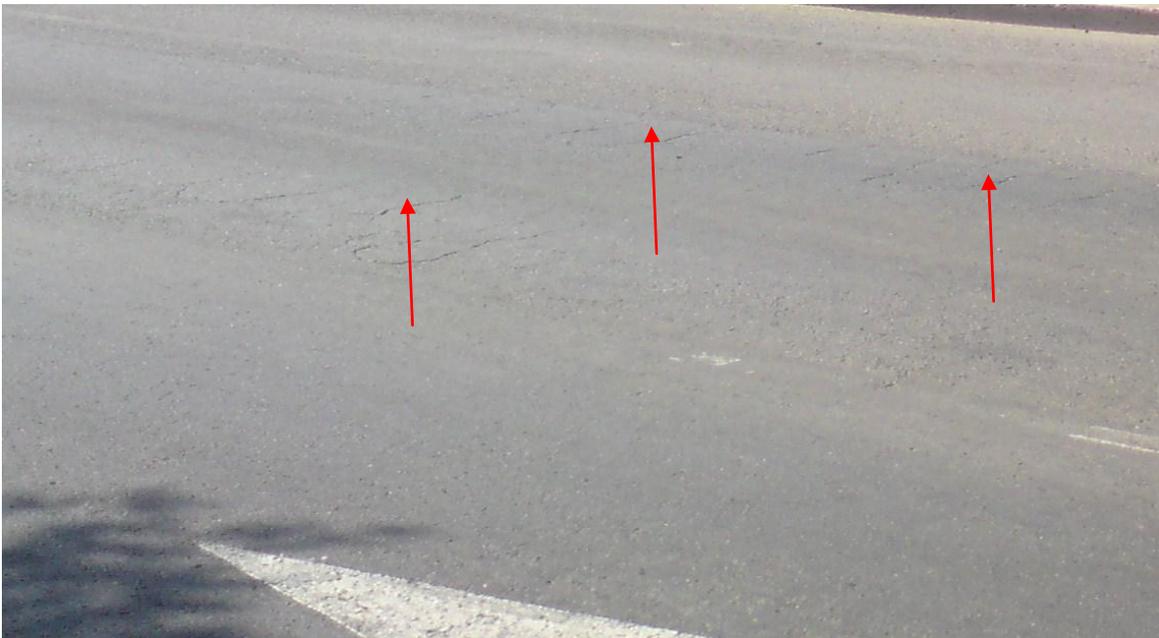
Fotografía 16. Fisuras en el pavimento rehabilitado. Av. Aqs, de Av. López Mateus puente a calle salvador Quesada L. Km 4+210

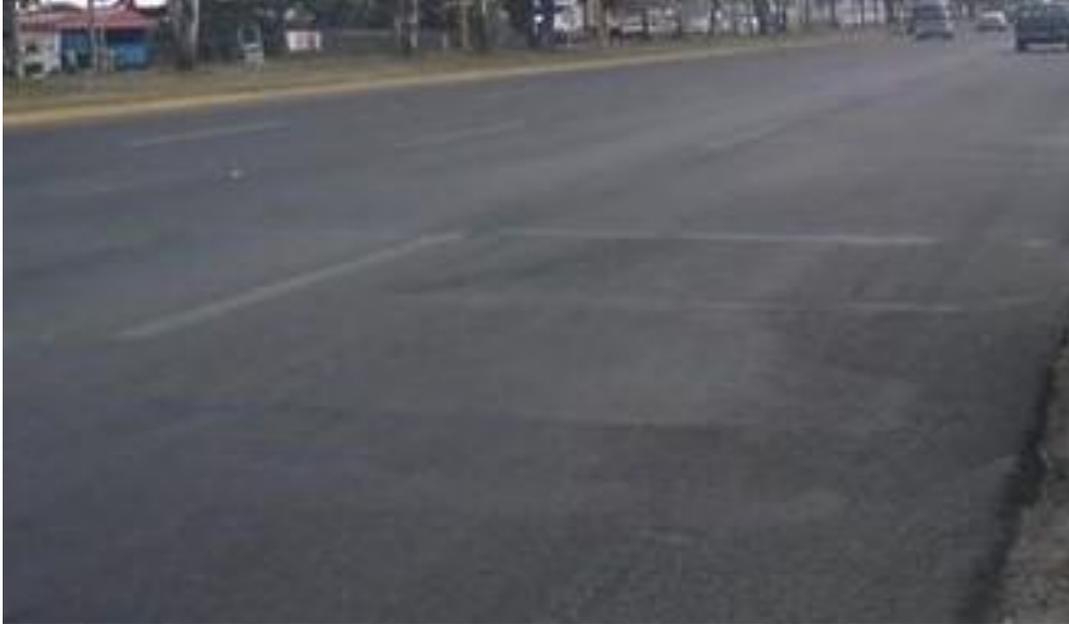
Exudación y abultamientos. Esta falla se puede estar presentando debido a que el contenido de emulsión asfáltica aplicada para restablecer las propiedades del asfalto del material reciclado es muy alto. Esto se aprecia en los contenidos de asfalto que nos arrojó los ensayos de laboratorio capítulo 5.2.2. La exudación en el pavimento rehabilitado igualmente puede deberse a exceso de asfalto en las mezclas asfálticas, lo que puede repercutir en la disminución de la resistencia al deslizamiento de las ruedas de los vehículos (*Fotografía 17*).

Fotografía 18. Abultamientos en el pavimento rehabilitado. Aguascalientes, Ags, Carr.45 Norte
K1+158

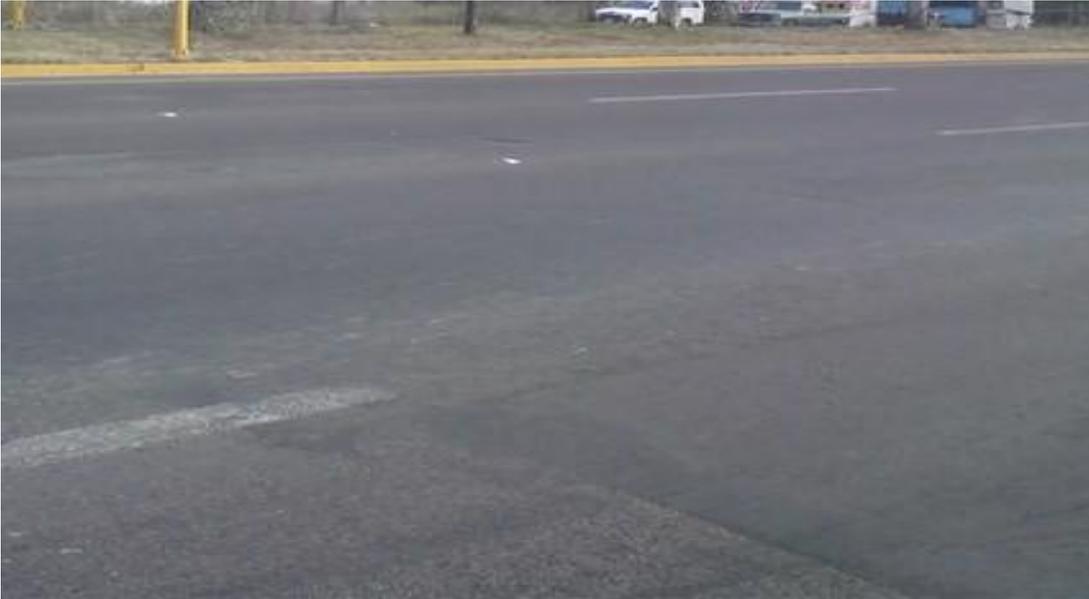
Intervenciones superficiales. A causa de las diferentes fallas que se han presentado en el pavimento rehabilitado, la SOP ha realizado intervenciones superficiales como sellos de grietas, reparcheos (*Fotografía 19*), entre otras. El seguimiento y auscultación se realizó al reciclado *in situ* en caliente de pavimentos flexibles aplicado en el estado de Aguascalientes.

Fotografía 19. Reparcheo en pavimento rehabilitado. Aguascalientes, Ags, Carr.45 Norte K2+453

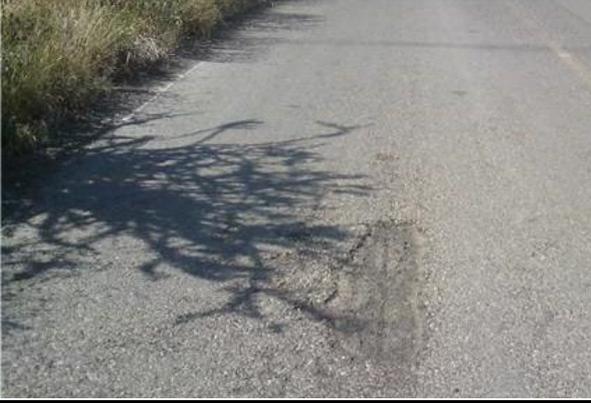
| | | | <p>Descascaramientos, fisuras longitudinales, fisuras transversales y fisuras por bloque</p> | | |

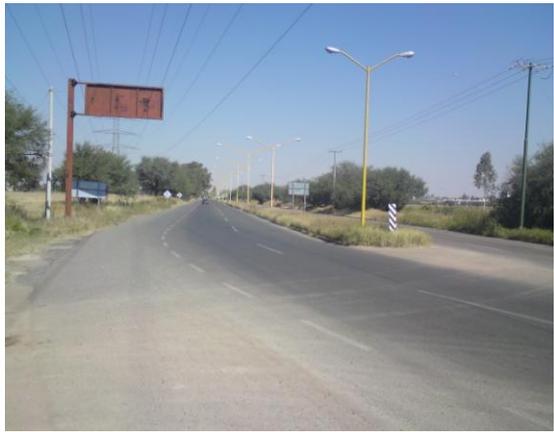
| UNIVERSIDAD DE LA SALLE Educar para Pensar, Decidir y Servir | | REGISTRO DE SEGUIMIENTO Y AUSCULTACION | | SOP SECRETARÍA DE OBRAS PÚBLICAS | |
|--|---|---|---|---|--|
| | | | Desprendimiento de agregados | | |

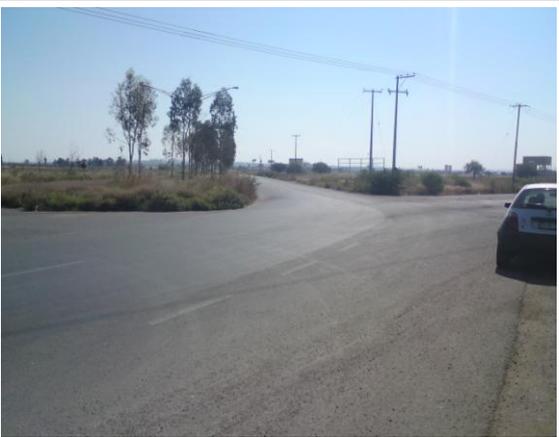
| | | Desprendimiento de agregados | |

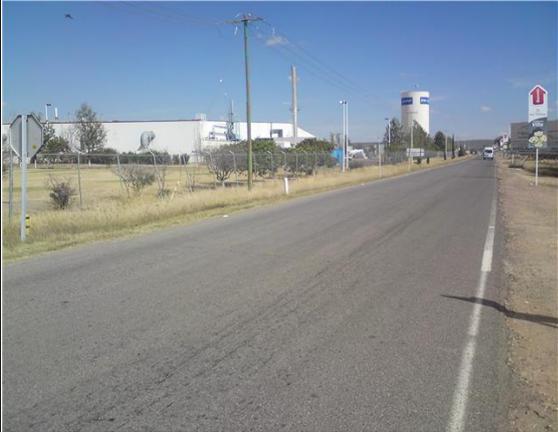
| | | | Exudación en la carpeta asfáltica, desintegración de bordes | | |

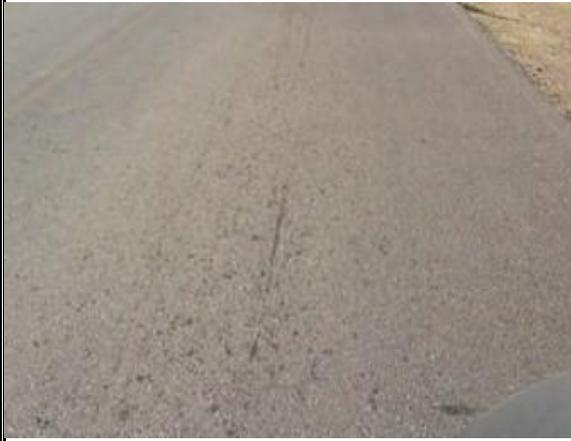
| UNIVERSIDAD DE LA SALLE Educar para Pensar, Decidir y Servir | | REGISTRO DE SEGUIMIENTO Y AUSCULTACION | | SOP SECRETARÍA DE OBRAS PÚBLICAS | |
|---|--|---|---|---|--|
| | | <p>Exudación en la carpeta asfáltica, desintegración de bordes.</p> | | | |

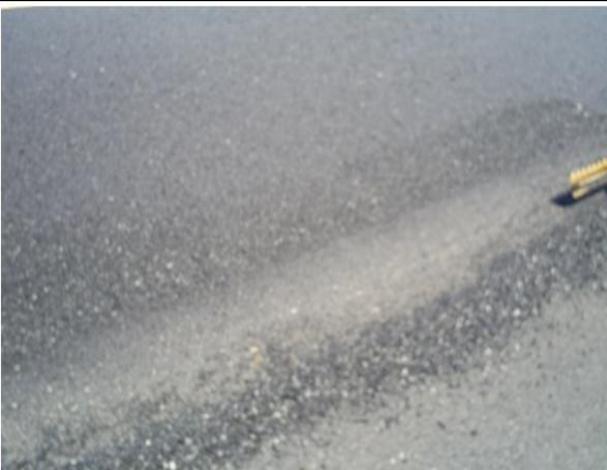
| REGISTRO DE SEGUIMIENTO Y AUSCULTACION | | SOP SECRETARÍA DE OBRAS PÚBLICAS | |
|---|--|--|---|
| | | Areas sin escarificar por la maquina | |

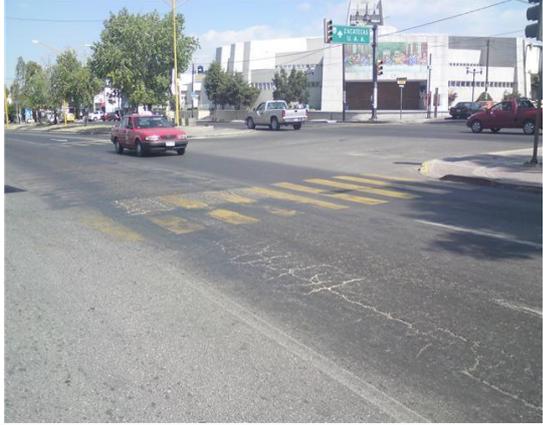
| | | Fisuras longitudinales, transversales y por bloque. | |

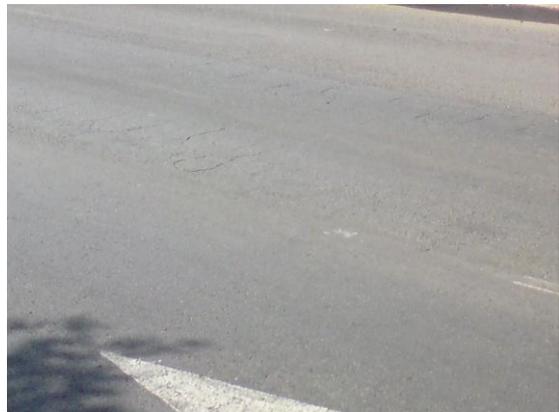
| | | | Fisuras longitudinales y transversales |

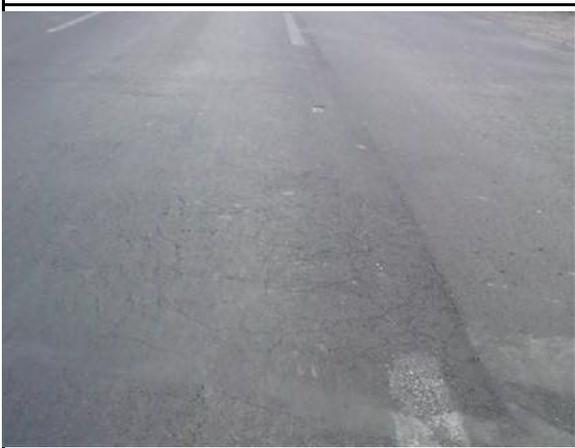
| REGISTRO DE SEGUIMIENTO Y AUSCULTACION | | SOP SECRETARÍA DE OBRAS PÚBLICAS | |
|---|---|--|---|
| | | Fisuras longitudinales, transversales y por bloque | |

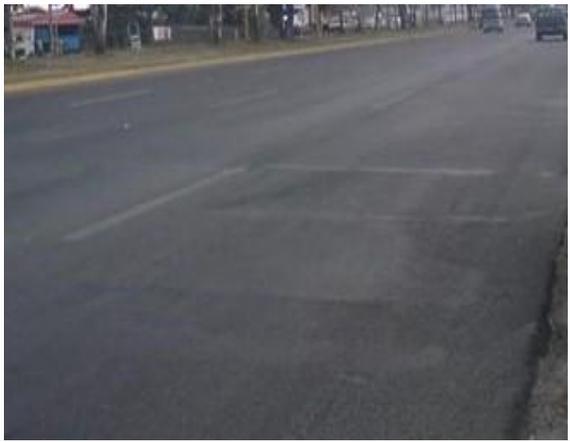
| UNIVERSIDAD DE LA SALLE Educar para Pensar, Decidir y Servir | | REGISTRO DE SEGUIMIENTO Y AUSCULTACION | | SOP SECRETARÍA DE OBRAS PÚBLICAS | |
|--|---|---|---|---|--|
| | | | <p>Depresiones y abultamientos en la carpeta asfáltica rehabilitada</p> | | |

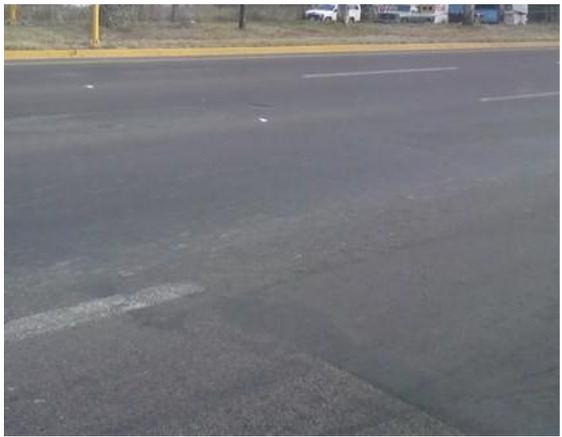
| UNIVERSIDAD DE LA SALLE Crecer para Formar, Decidir y Servir | | REGISTRO DE SEGUIMIENTO Y AUSCULTACION | | SOP SECRETARÍA DE OBRAS PÚBLICAS | |
|--|---|---|---|---|--|
| | | | <p>Se identifico intervenciones a la carpeta rehabilitada como: sellos de fisuras y reparcheos.</p> | | |

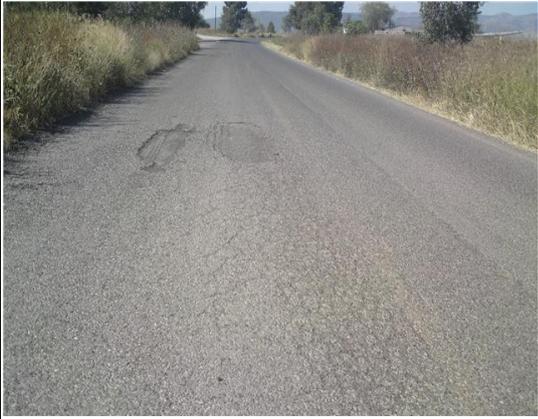
| UNIVERSIDAD DE LA SALLE Educar para Pensar, Decidir y Servir | | REGISTRO DE SEGUIMIENTO Y AUSCULTACION | | SOP SECRETARÍA DE OBRAS PÚBLICAS | |
|---|--|---|--|---|--|
| | | | <p>Descascaramientos, fisuras longitudinales, fisuras transversales y fisuras por bloque</p> | | |

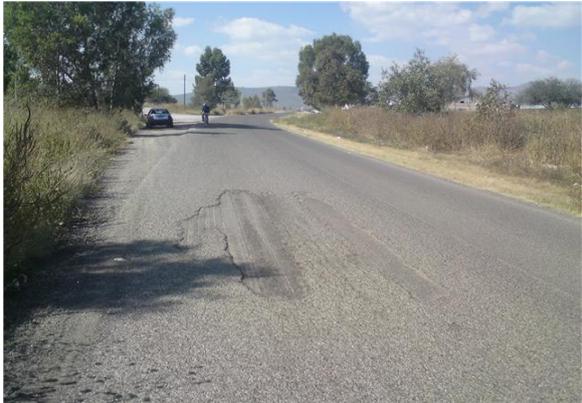
| UNIVERSIDAD DE LA SALLE Online para Todos, Decidir al Servicio | | REGISTRO DE SEGUIMIENTO Y AUSCULTACION | | SOP SECRETARÍA DE OBRAS PÚBLICAS | |
|---|---|--|--|---|--|
| | | | <p>Descascaramientos, fisuras longitudinales, fisuras transversales y fisuras por bloque</p> | | |
